**Sanace tělesa železničního spodku na trati  
Děčín – Jedlová v km 25,880 – 25,980**

DENDROLOGICKÝ PRŮZKUM  
NÁVRH NA KÁCENÍ DŘEVIN

**Geo Vision s.r.o.**

Listopad 2023

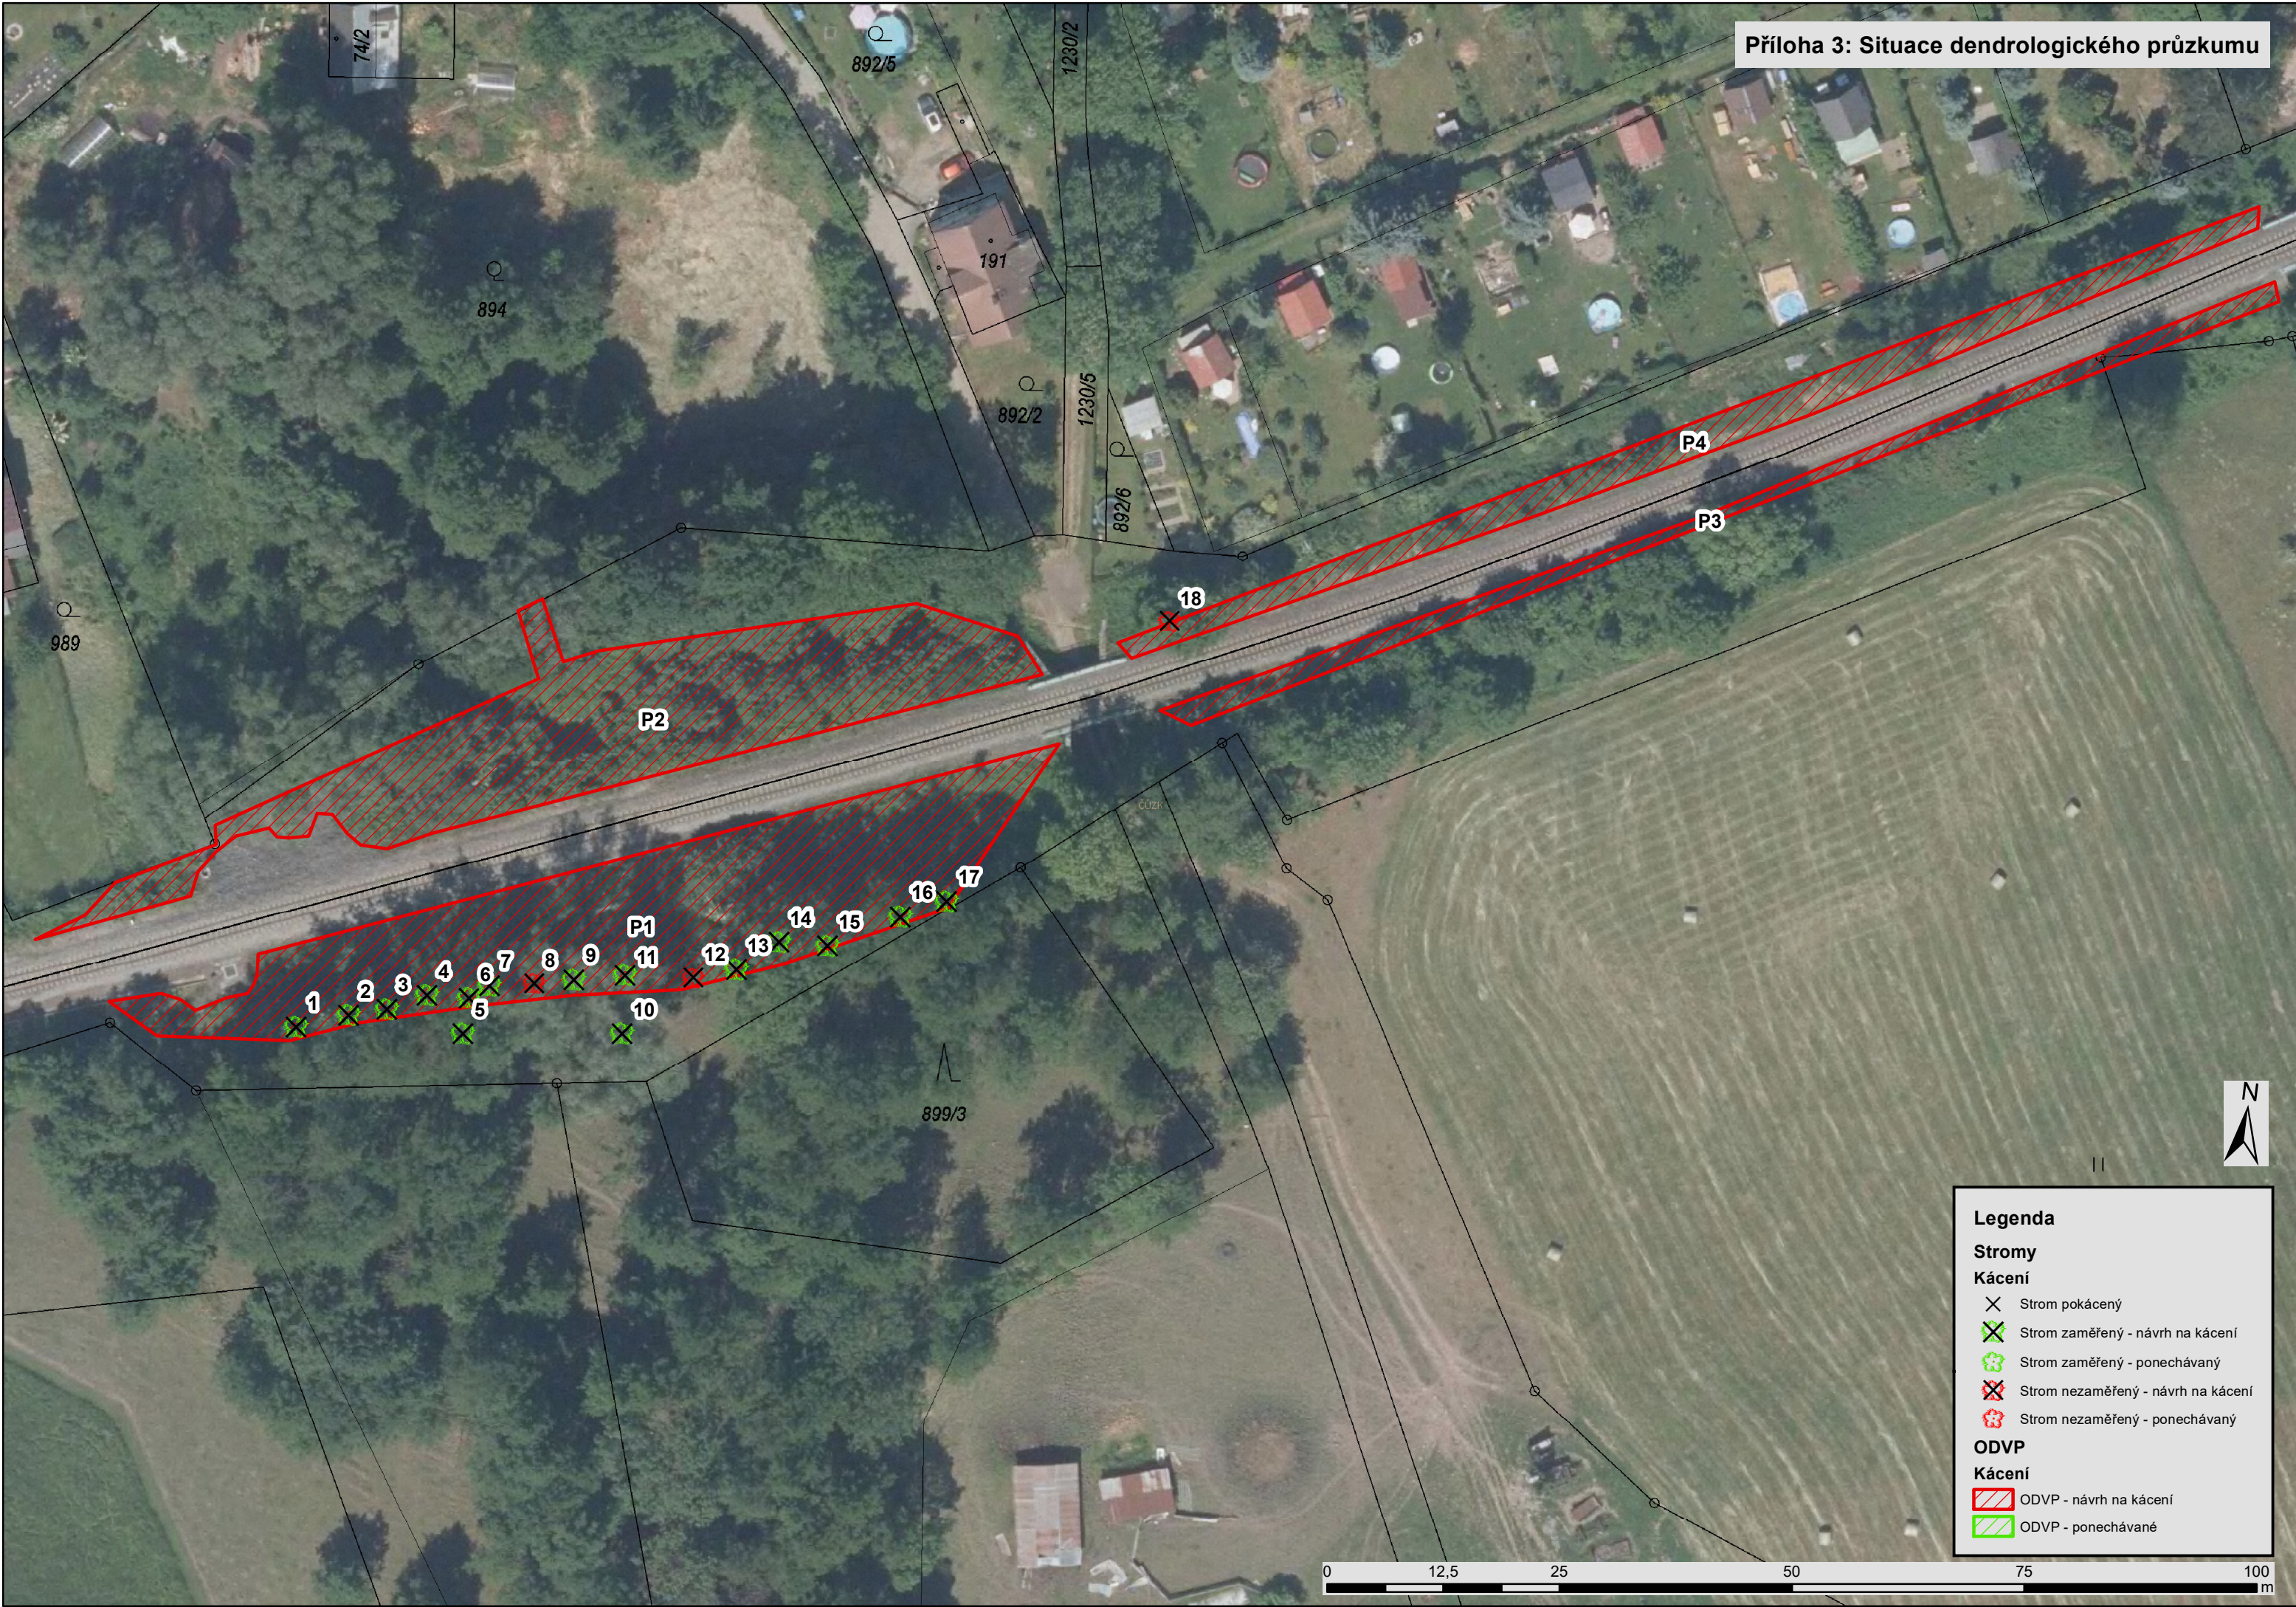
Z hlediska detailního umístění dřevin v terénu byla zpracována úcelová mapa inventarizovaných dřevin v měřítku 1:600 (**příloha 3**). Stromy jsou označeny základní číselnou řadou (1-18). Ostatní dřevinné vegetační prvky jsou označeny kódem P1 – P4.

V příloze 2 a 3 jsou vyznačeny dřeviny, které by měly být z důvodu kolize s plánovaným záměrem stavby odstraněny ve smyslu § 8 zákona č. 114/1992 Sb. ve znění pozdějších předpisů a podle vyhlášky 189/2013 Sb., kterou se provádějí některá ustanovení zákona. Podkladem pro návrh na kácení dřevin rostoucích mimo les se stal podrobný terénní průzkum a geodetické zaměření komunikace a stávajícího oplocení.

- **18 ks stromu** s obvodem kmene nad 80cm - viz přílohu 2.1 a 3
- **2 734 m<sup>2</sup> ostatních dřevinných vegetačních prvků** v různém stupni zápoje

- viz přílohu 2.2 a 3
