Dendrologický posudek dřevin pro projekt

„ZVÝŠENÍ STABILITY SKALNÍCH MASIVŮ NA TRATI ŽELEZNÝ BROD - TANVALD“

Název: Dendrologické posouzení dřevin pro záměr „Zvýšení stability skalních masívů na trati Železný Brod – Tanvald“

Kraj: LIBERECKÝ
Katastrální území: Železný Brod, Záhoří u Semil, Spálov u Semil, Horská Kamenice, Jesenný, Vlastiboř u Železného Brodu, Držkov, Plavy, Velké Hamry, Šumburk nad Desnou
Zadavatel: STRIX Inženýring, spol. s.r.o.
Datum: 31. červenec 2022

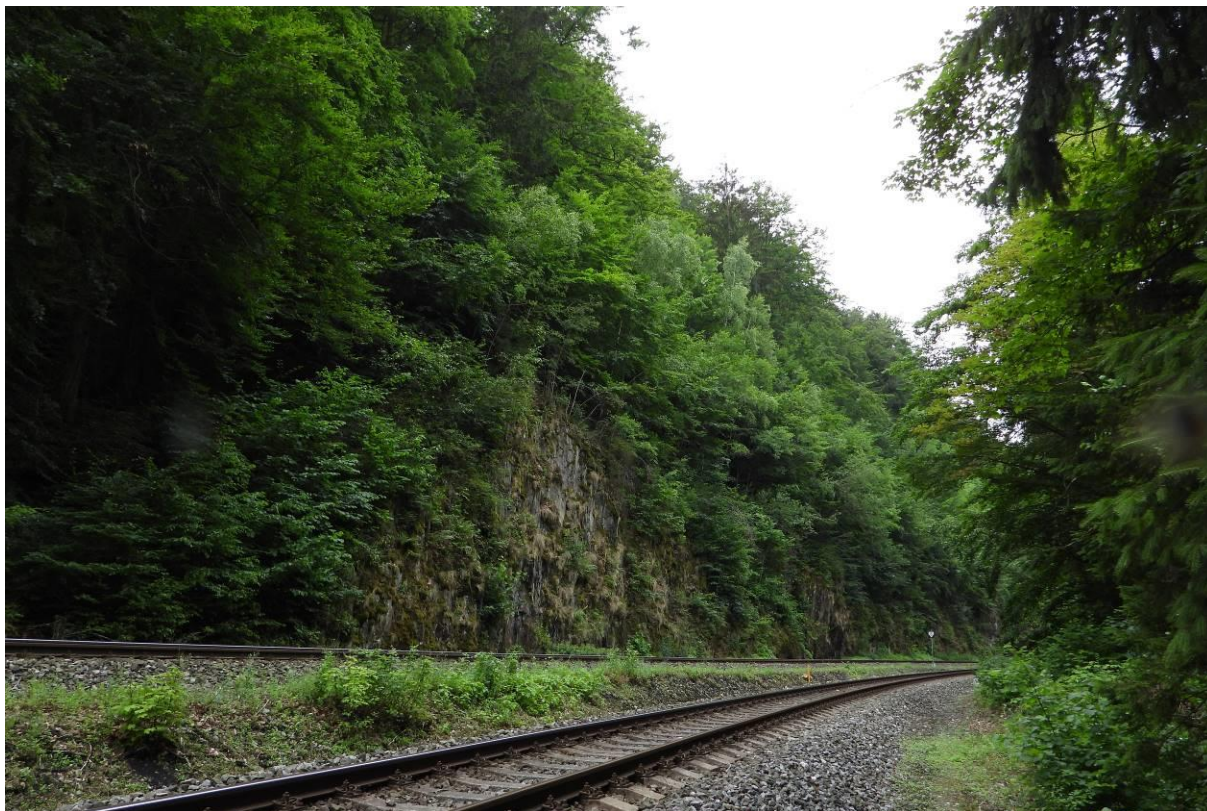
SO 01-11-01.

Jedná se o porost na skalní stěně – především v její horní a střední části, přičemž jen na obou okrajích pak sestupuje až k trati (zejména na východní straně). Porost je velmi hustý, tvořený zejména lískou obecnou a náletem dřevin a působí esteticky (tvoří zelený obrost nebo stěnu), nicméně v této části skály je velmi rizikový, kdy pády uvolněných kamenů z výšky jsou pro provoz na železniční trati nebezpečné.

Součástí tohoto porostu nejsou žádné významné nebo významnější dřeviny. Na porost navazuje plocha listnatého (buk) nebo smrkového lesa, který nebude dotčený (ani jako zásah do VKP). Na porost dále navazují porosty pionýrských dřevin.

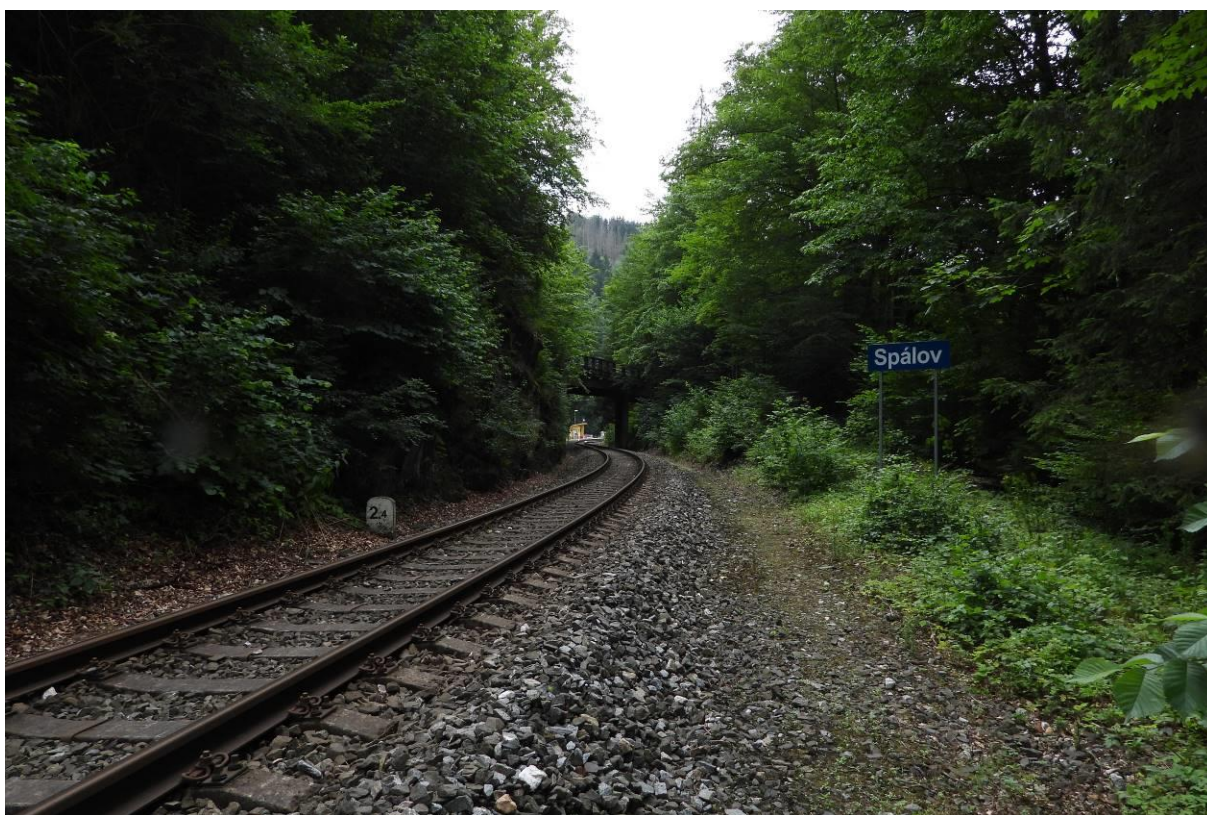
SO 01-11-02.

Jedná se o porost na skalní stěně – především v horní části a na horních hranách převisů, místy až ke kolejisti (na osluněných místech – spíše v částech mimo křížící silniční most). V horní části je porost vždy hustý, směrem k patě je řidší nebo vlivem zastínění chybí. Tvoří jej čtyři části (každá část má rozlohu větší než 40 m², proto nebyl pro účely ohlášení porost dále členěný).

Součástí tohoto porostu nejsou žádné významné anebo významnější dřeviny kromě javoru klenu, který vyrůstá z boku skalního bloku mezi masívem a silničním mostem a má poškozený kmen (po zlomu větve) a sousedícího smrku ztepilého. Na porost navazuje plocha smrkového lesa, který nebude dotčený (ani jako zásah do VKP).

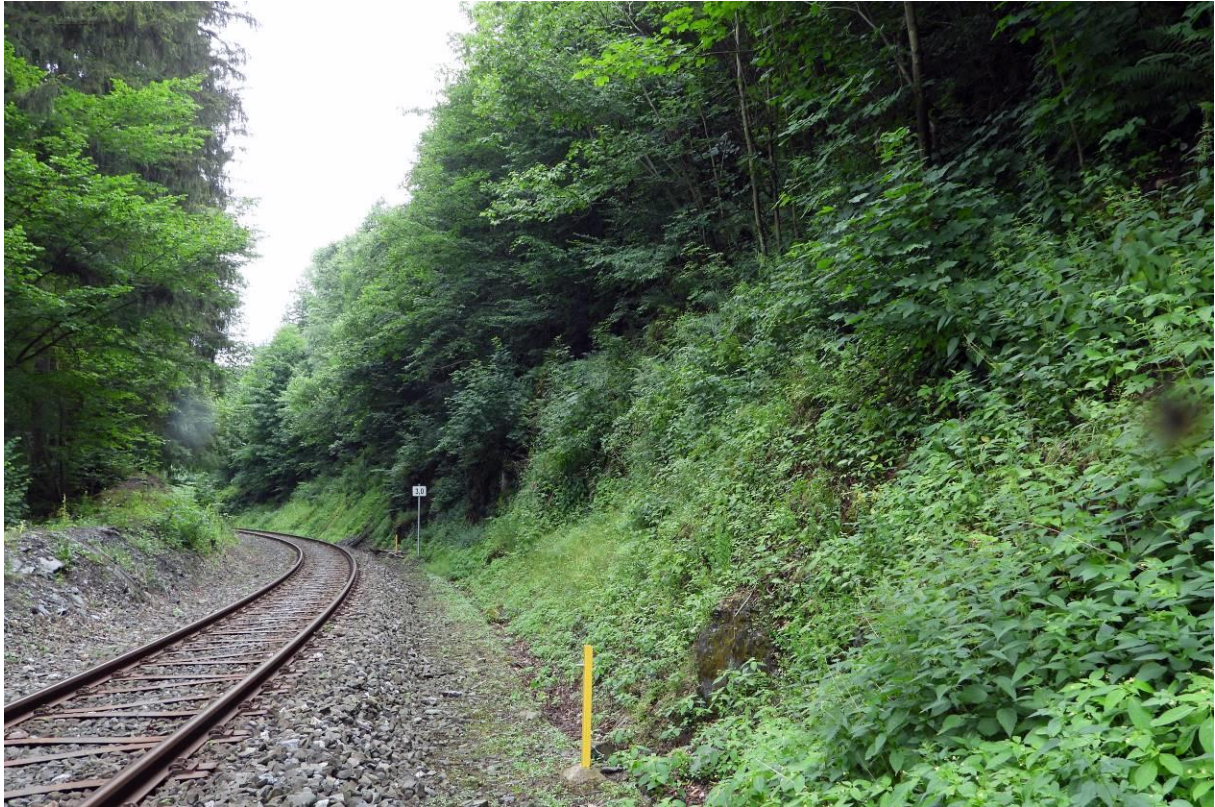
SO 01-11-03.

Jedná se o porost na skalní stěně – extrémně zarostlý skalní svah s bujnou, hustou a svěží vegetací, semenným náletem a obrostlíky – dominují líska obecná a javor klen, místy i jilm horský.

Součástí tohoto porostu nejsou žádné významné anebo významnější dřeviny kromě pěti jedinců javoru klenu nedosahující obvodu 80 cm. Na porost navazuje plocha smrkového lesa, který nebude dotčený (ani jako zásah do VKP).

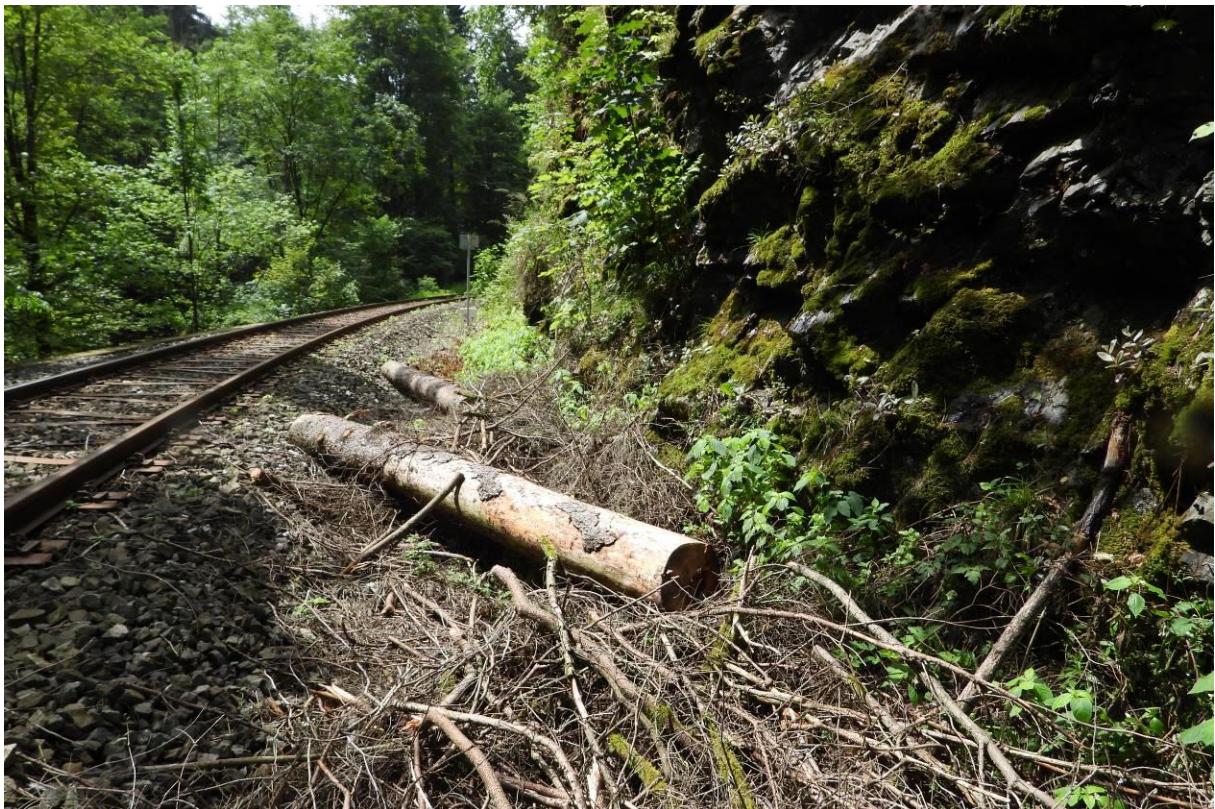
SO 01-11-04.

Jedná se o porost na skalní stěně – spíše osluněný a exponovaný na horní hraně a přilehlé části. Vlivem sucha a dalších činitelů dochází k usychání některých částí porostu a méně odolných dřevin a především pak k vývrátům a pádům stromů (vždy ale do 80 cm obvodu) do kolejiště (část dřevin dosud nebyla vyklizena). Tento skalní masív je spíše zajímavý z botanického hlediska (skála je významně narušená a se skalní bylinnou vegetací), ale problematický uvedenými pády dřevin – nebezpečí, jež probíhá a je třeba je urychleně řešit.

Součástí tohoto porostu nejsou žádné významné anebo významnější dřeviny kromě tří vzrostlých smrků ztepilých (není v terénu zřejmé, zda již nejsou součástí sousedního lesního porostu) nad horní hranou a dále osmi až jedenácti jedinců javoru kleny nedosahující obvodu 80 cm, kteří jsou součástí zapojeného porostu.

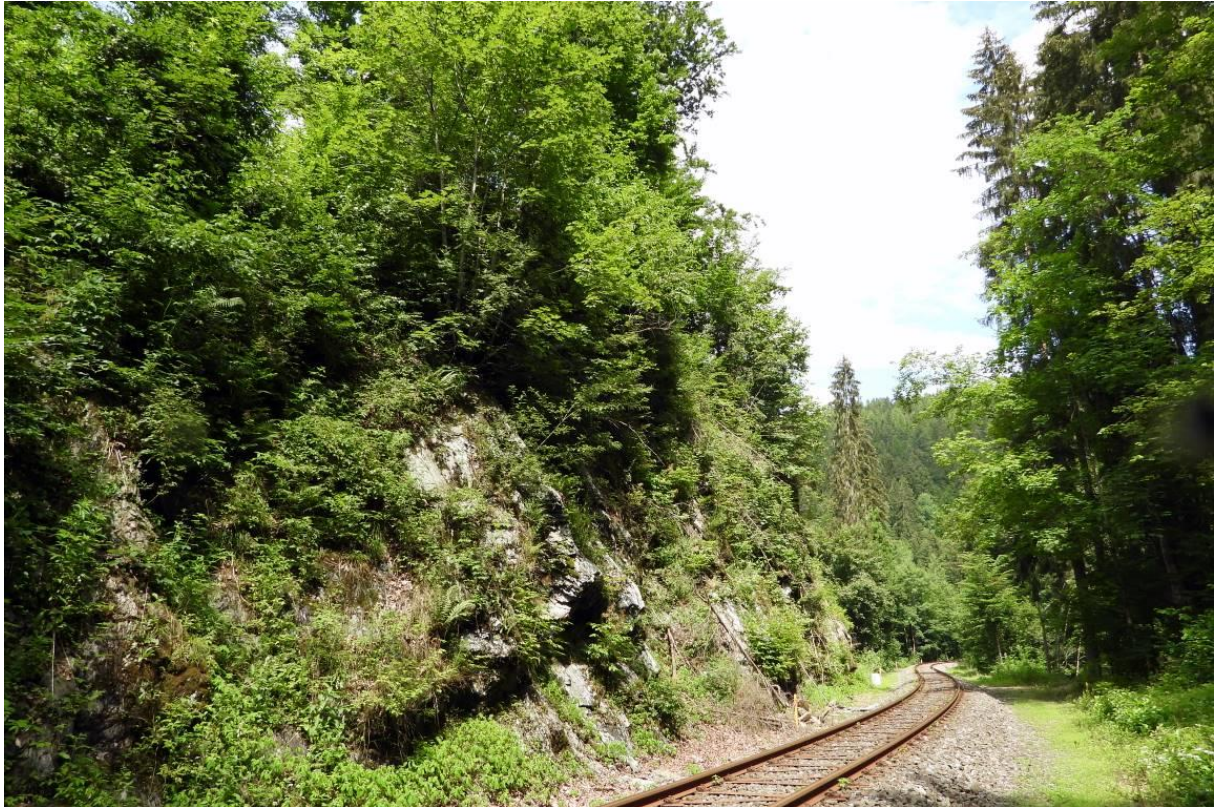
SO 01-11-05.

Jedná se o porost na skalní stěně – extrémně zarostlý skalní svah s bujnou, hustou a svěží vegetací, semenným náletem a obrostlíky, navazující na předchozí, ale s odlišnou expozicí a více stíněným a hustě rostoucím porostem. I zde dochází k pádům dřevin. Většinou k vývrátům smrků (mělce kořenící dřevina) anebo zlomům (v koruně) u javorů klenů.

Součástí tohoto porostu nejsou žádné významné anebo významnější dřeviny kromě čtyř jedinců javoru kleny nedosahující obvodu 80 cm. Na porost navazuje plocha smrkového lesa, který nebude dotčený (ani jako zásah do VKP).

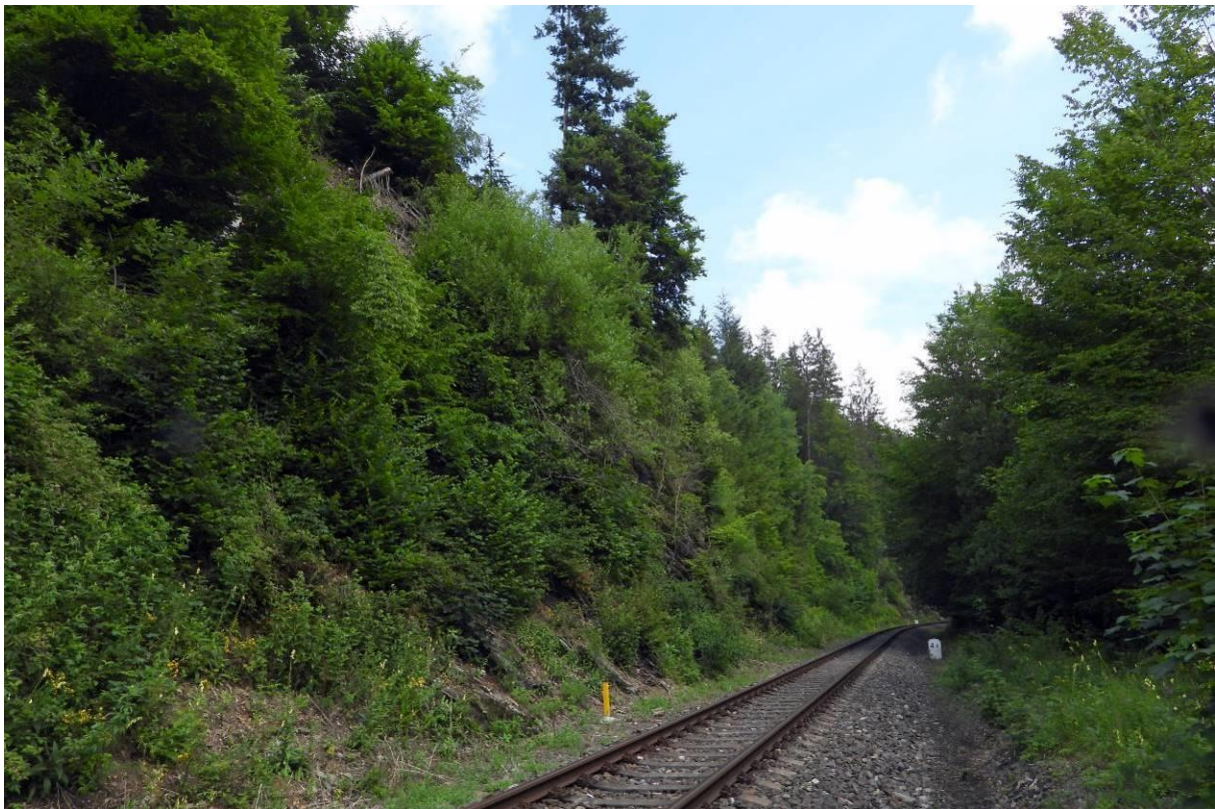
SO 01-11-06.

Jedná se o porost na skalní stěně – extrémně zarostlý skalní svah s bujnou, hustou a svěží vegetací, semenným náletem a obrostlíky, nahoře navazuje lesní paseka s ponechanými jednotlivými výstavky (?), a to spíše náhodnými než úmyslnými.

Součástí tohoto porostu nejsou žádné významné anebo významnější dřeviny kromě tří vzrostlých dřevin (buk lesní a smrk ztepilý: není v terénu zřejmé, zda nejsou součástí sousedního lesního porostu – okraj paseky) nad horní hranou.

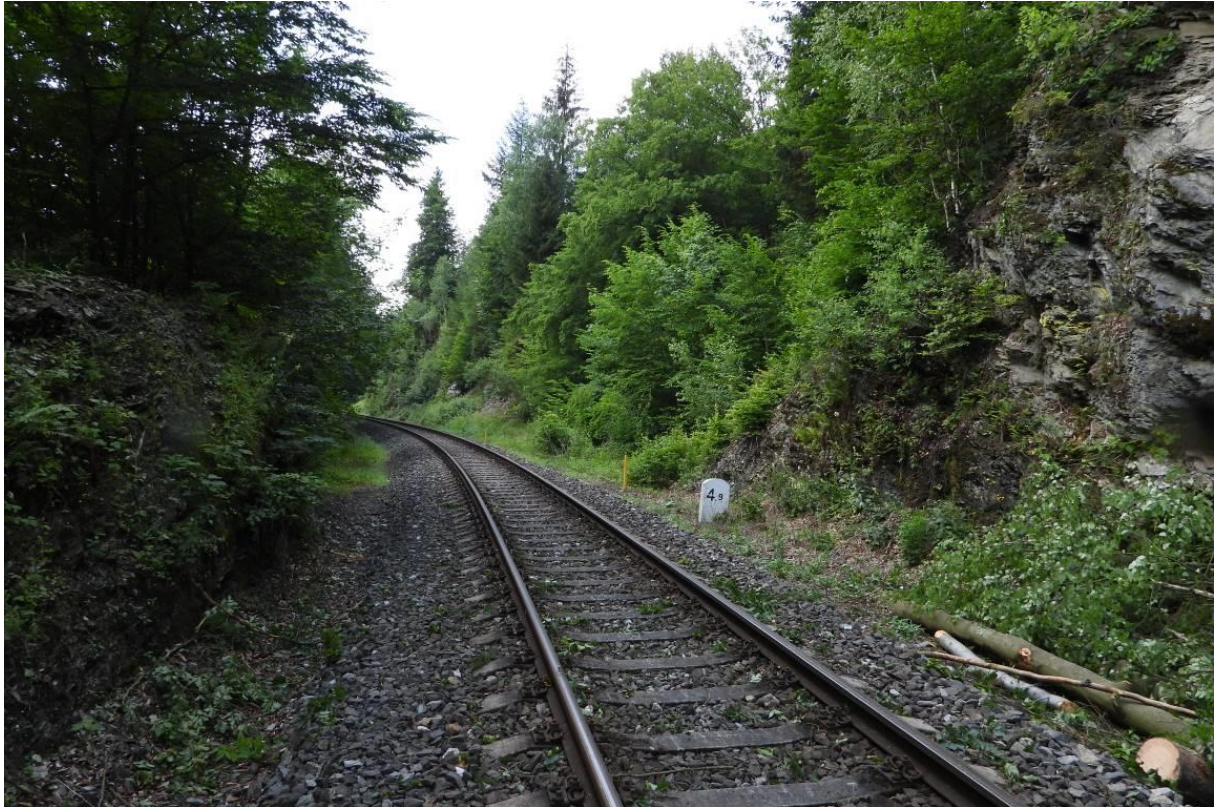
SO 01-11-07.

Jedná se o porost na skalní stěně – extrémně zarostlý skalní svah s bujnou, hustou a svěží vegetací, semenným náletem a obrostlíky. Nad skalním masívem je smrkový porost, jehož dřeviny padají až do kolejiště (jedná se o mělce kořenící dřeviny, jejichž stabilita je navíc zhoršená růstem na skalním podkladu), rovněž tak i ze svahů mimo skalní masív – kácení lesa anebo lesu podobného porostu není řešeno v tomto stavebním objektu.

Součástí tohoto porostu nejsou žádné významné anebo významnější dřeviny. Na porost navazuje plocha smrkového lesa, který nebude dotčený (ani jako zásah do VKP).

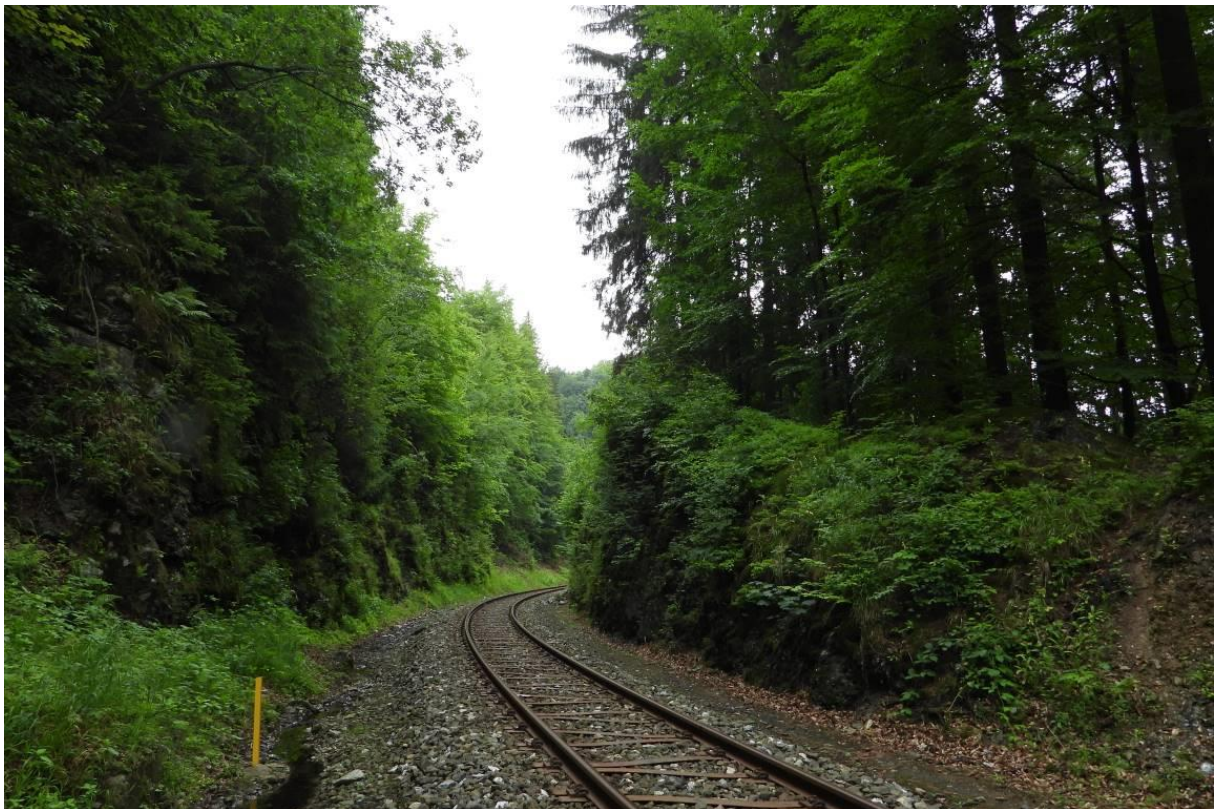
SO 01-11-08.

Jedná se o porost na skalní stěně – extrémně zarostlý skalní svah s bujnou, hustou a svěží vegetací, semenným náletem a obrostlíky, porost je situovaný na horní části vysoké skalní stěny – obtížně přístupné. Nad skalním masívem je smrkový porost – navazující rozlehlý lesní komplex. Zapojený porost je rozdělený na dvě části, přičemž každá je výrazně větší než vyhláškou daných 40 m².

Součástí tohoto porostu nejsou žádné významné anebo významnější dřeviny kromě 3 ks smrku ztepilého do 80 cm obvodu kmene (dřeviny se v terénu obtížně identifikují). Na porost navazuje plocha smrkového lesa, který nebude dotčený (ani jako zásah do VKP).

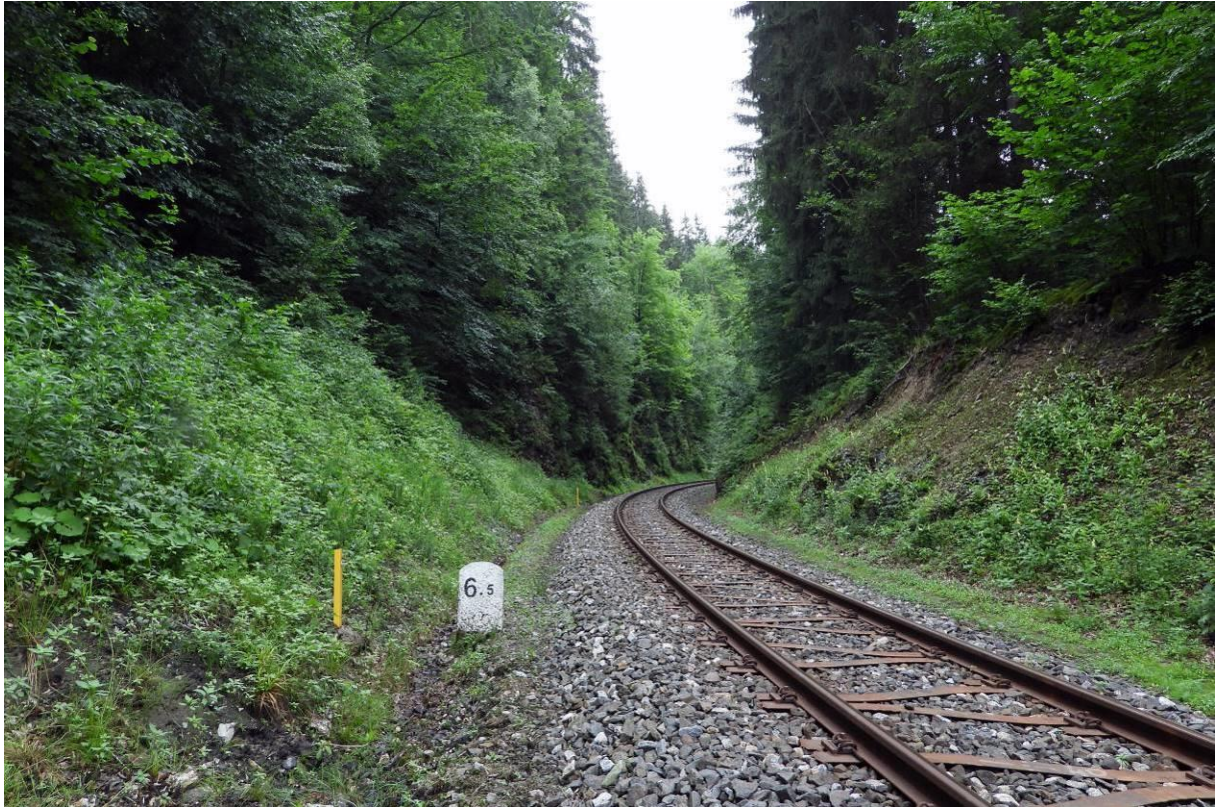
SO 01-11-09.

Jedná se o porost na skalní stěně – extrémně zarostlý skalní svah s bujnou, hustou a svěží vegetací, semenným náletem a obrostlíky, porost je druhově velmi pestrý. Nad skalním masívem je smrkový porost – navazující rozlehlý lesní komplex. Zapojený porost je opět rozdělený na dvě části.

Součástí tohoto porostu nejsou žádné významné anebo významnější dřeviny kromě 5 ks smrku ztepilého do 80 cm obvodu kmene (dřeviny se v terénu obtížně identifikují). Na porost navazuje plocha smrkového lesa, který nebude dotčený (ani jako zásah do VKP).

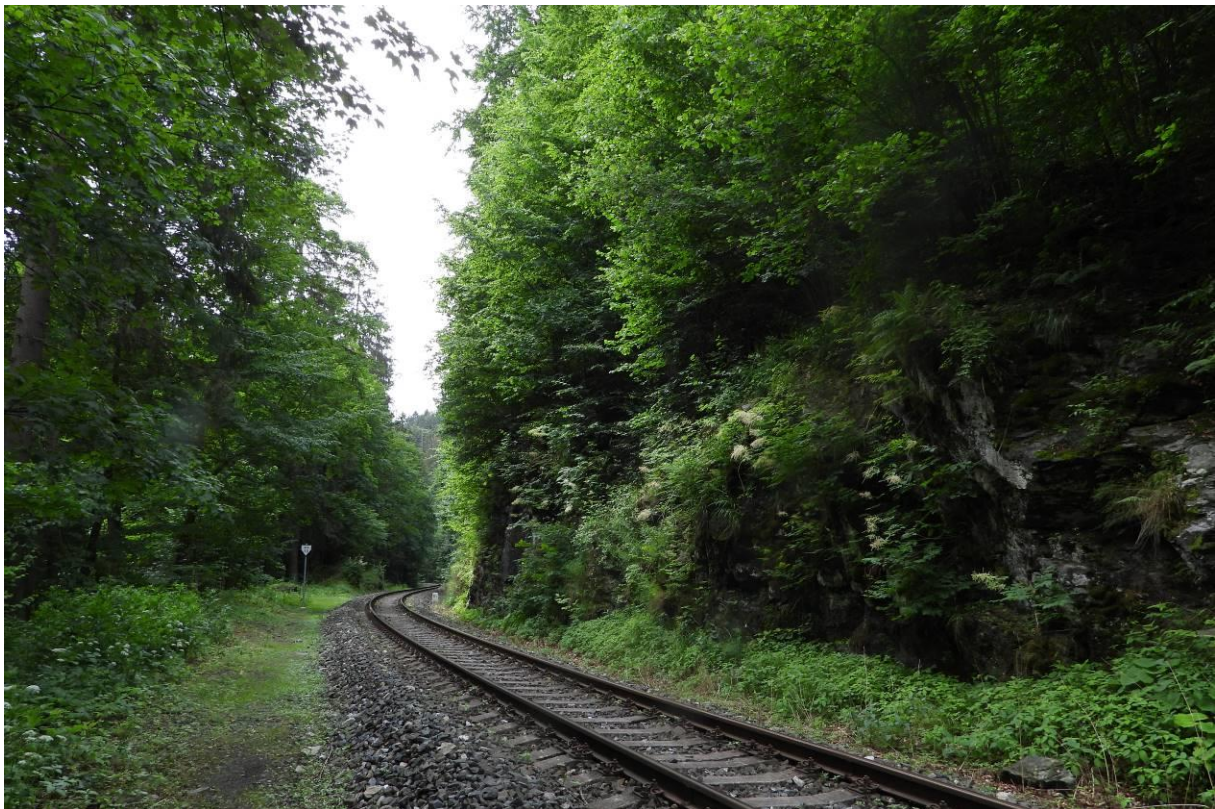
SO 01-11-10.

Jedná se o porost na skalní stěně – extrémně zarostlý skalní svah s bujnou, hustou a svěží vegetací, semenným náletem a obrostlíky, porost je druhově velmi pestrý. Nad skalním masívem je smrkový porost – navazující rozlehlý lesní komplex.

Součástí tohoto porostu nejsou žádné významné anebo významnější dřeviny kromě 1 ks javoru mléče do 80 cm obvodu kmene (dřevina se v terénu obtížně identifikuje). Na porost navazuje plocha smrkového lesa, který nebude dotčený (ani jako zásah do VKP).

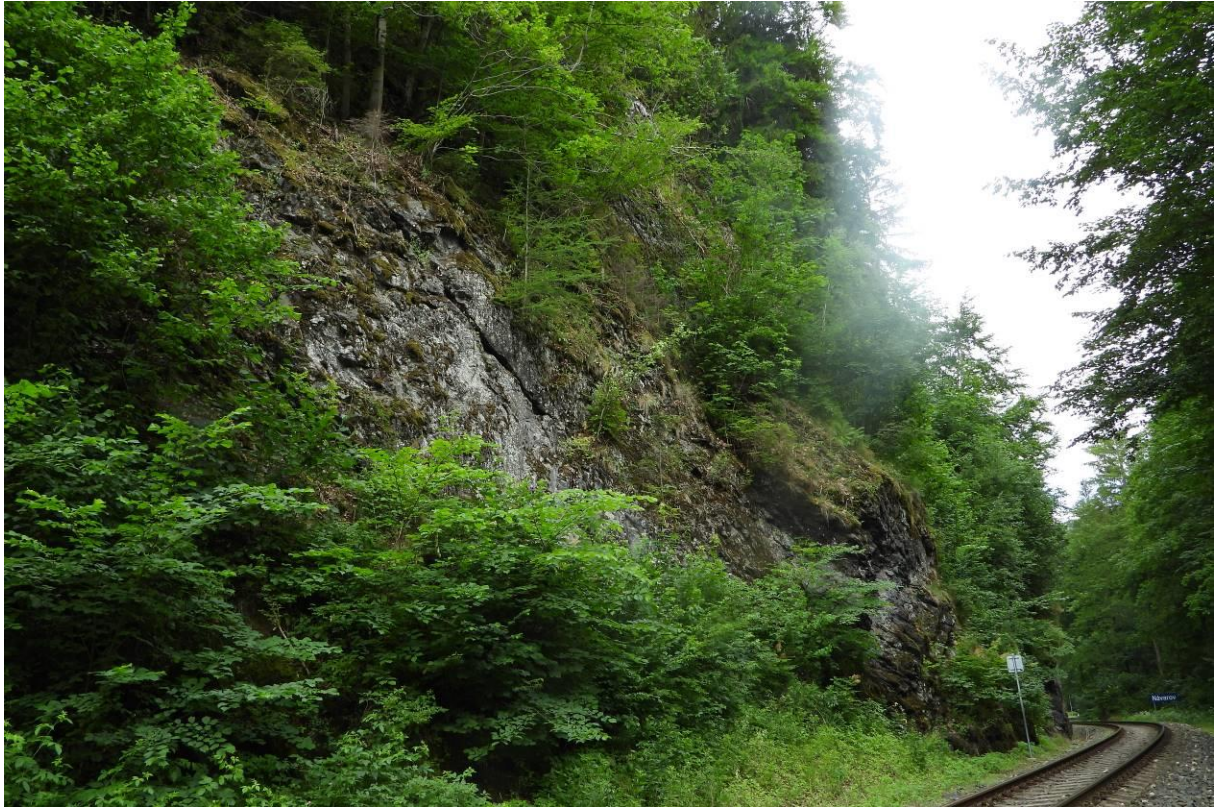
SO 01-11-11.

Jedná se o porost na skalní stěně – spíše rozvolněný porost situovaný pouze na horní hraně a s obtížným až nemožným přístupem. Nad skalním masívem je smrkový porost (mladší, smrky odhadem do 40 cm obvodu), ale i smíšený nebo listnatý les (bukový).

Součástí tohoto porostu nejsou žádné významné anebo významnější dřeviny kromě 4 ks javoru mléče do 80 cm obvodu kmene (dřeviny se v terénu obtížně identifikují a jsou nepřístupné). Na porost navazuje plocha smrkového lesa, který nebude dotčený (ani jako zásah do VKP).

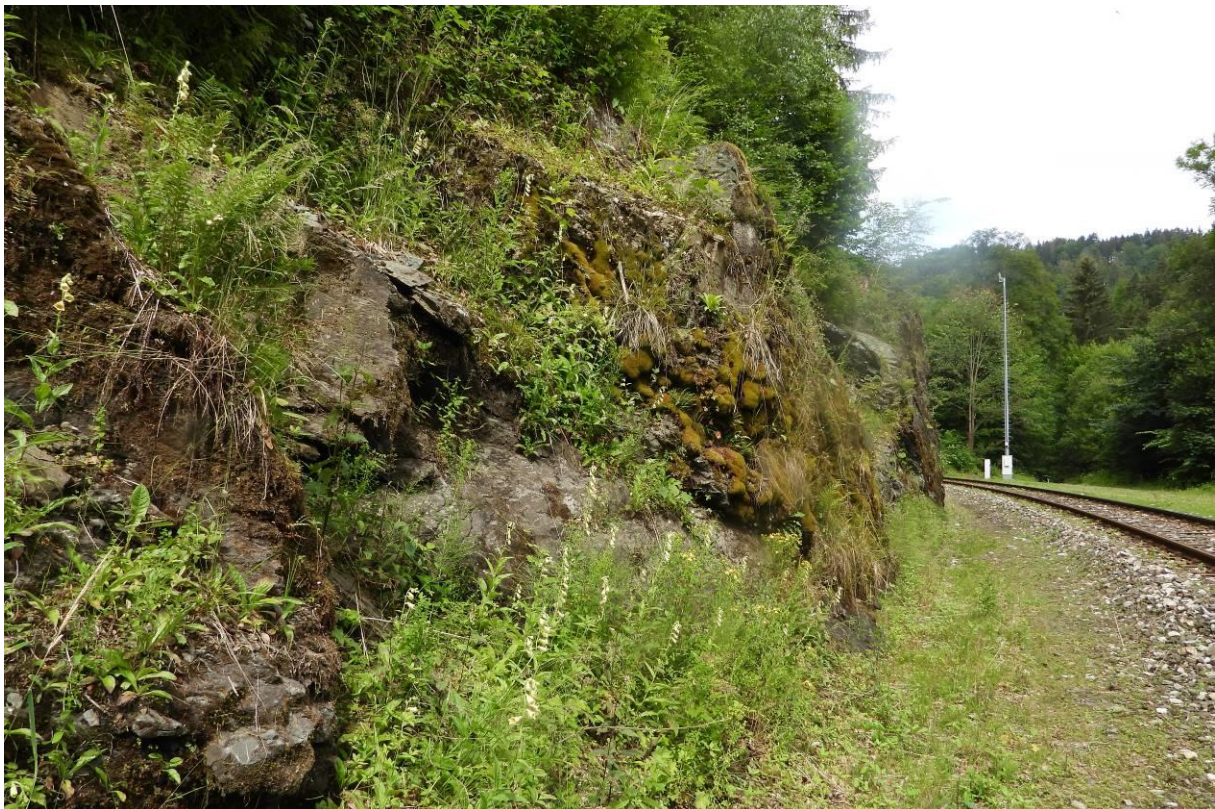
SO 01-11-12.

Jedná se o porost na skalní stěně – spíše rozvolněný a sušší porost situovaný pouze na horní hraně a s obtížným přístupem. Nad skalním masívem je smrkový porost (mladší, smrky odhadem do 60 cm obvodu).

Součástí tohoto porostu nejsou žádné významné anebo významnější dřeviny kromě 2 ks smrku ztepilého do 80 cm obvodu kmene (dřeviny se v terénu obtížně identifikují a jsou téměř nepřístupné). Na porost navazuje plocha smrkového lesa, který nebude dotčený (ani jako zásah do VKP).

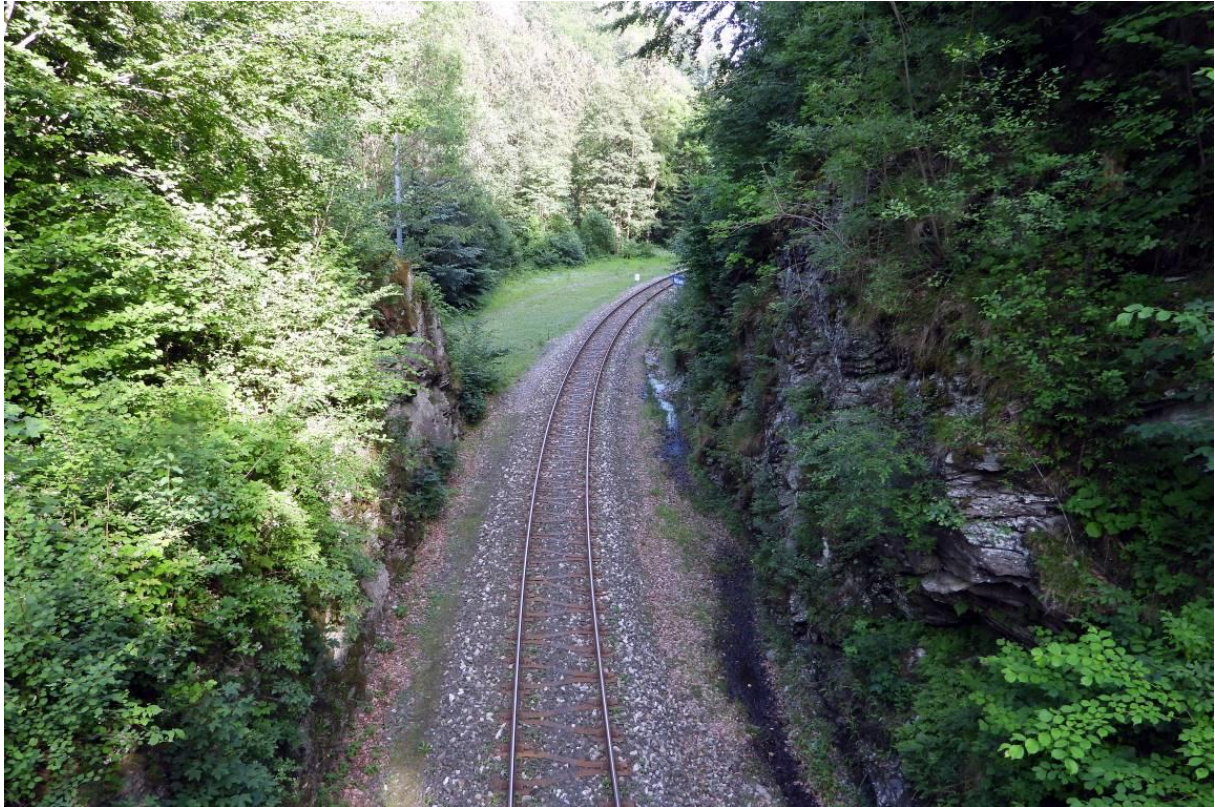
SO 01-11-13.

Jedná se o porost na skalní stěně – opět velmi hustý porost, ale situovaný do horních částí skalního masívu až na hranici navazujícího smrkového lesa. Hrana je místy obtížně přístupná anebo je přístup riskantní, a to i přes podél vedenou pěšinu. Porost je rozdělený na čtyři části, každá přesahuje plochu 40 m².

Součástí tohoto porostu nejsou žádné významné anebo významnější dřeviny kromě 6 ks javoru kleny (nebo buku lesního či topolu osiky – dřeviny se v lesním hustém lemu obtížně identifikují) do 80 cm obvodu kmene. Na porost navazuje plocha smrkového lesa, který nebude dotčený (ani jako zásah do VKP).

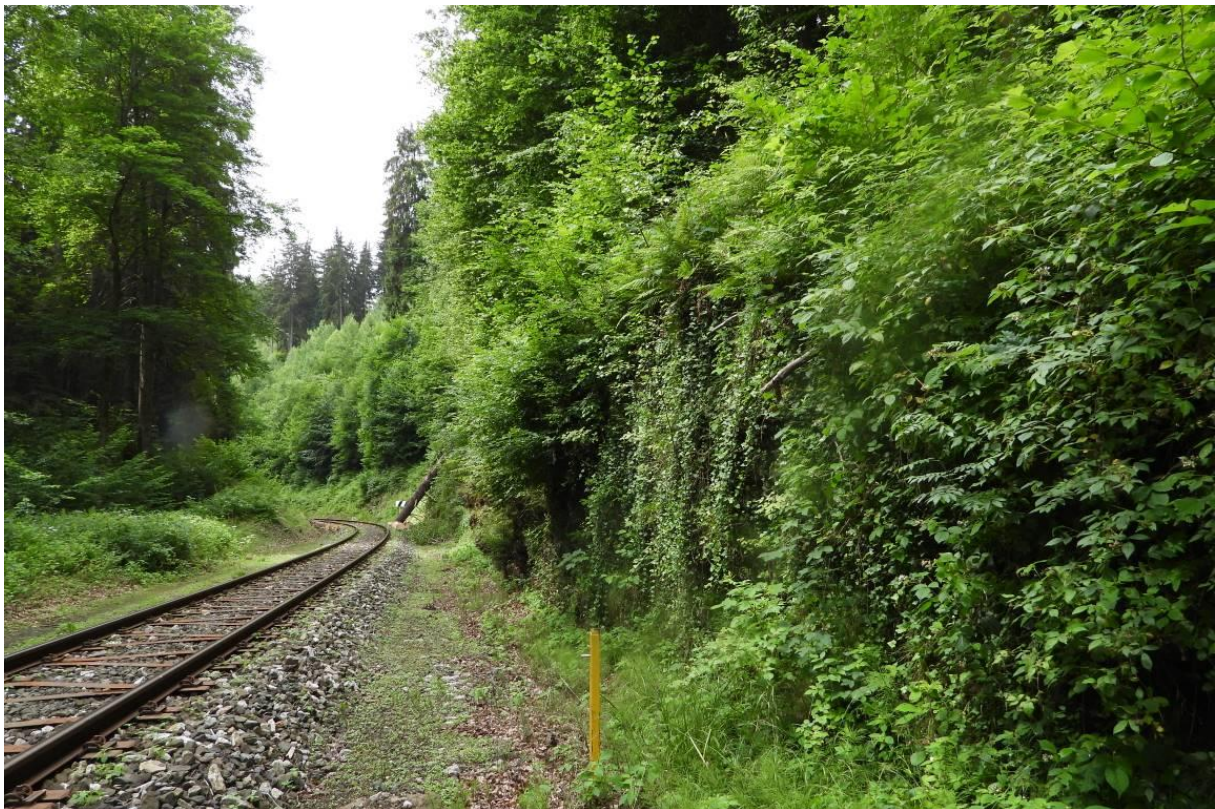
SO 01-11-14.

Jedná se o porost na skalní stěně – většinou jen na horní téměř kolmé části, přičemž je opět extrémně zarostlá s bujnou, hustou a svěží vegetací, semenným náletem a obrostlíky. Porost je situovaný na horní části vysoké skalní stěny – obtížně přístupné. Část skalního masívu tvoří holá skála, místy osluněná a bez vegetace. Nad skalním masívem je smrkový anebo modřínový (vtroušená bříza) lesní porost – navazující rozlehlý lesní komplex.

Součástí tohoto porostu nejsou žádné významné anebo významnější dřeviny. Na porost navazuje plocha smrkového lesa, který nebude dotčený (ani jako zásah do VKP).

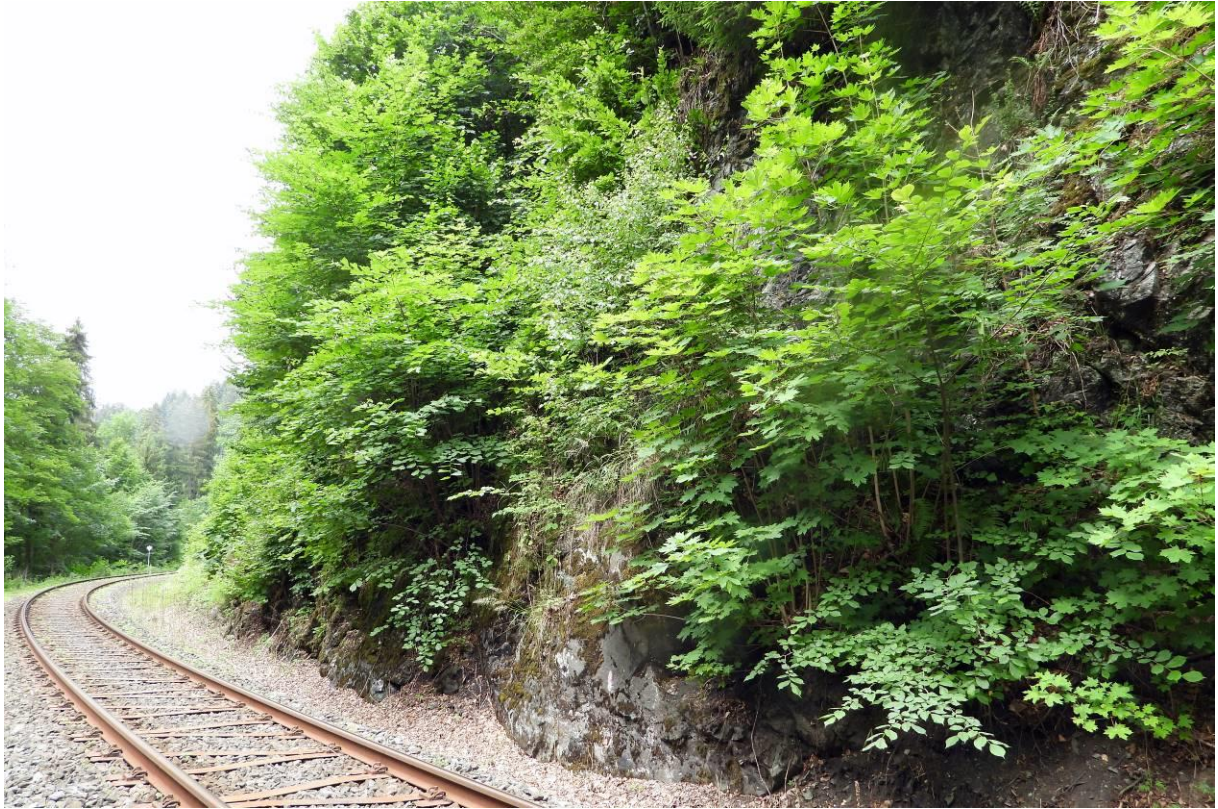
SO 01-11-15.

Jedná se o porost na skalní stěně – extrémně zarostlý skalní svah s bujnou, hustou a svěží vegetací, semenným náletem a obroslíky, porost je situovaný na spíše již krátké téměř kolmé stěně, zejména její horní části. Nad skalním masívem je smrkový porost – navazující rozlehlý lesní komplex rozléhající se až nad tunelem.

Součástí tohoto porostu nejsou žádné významné anebo významnější dřeviny kromě 14 ks javoru mléče do 80 cm obvodu kmene (dřeviny se v terénu obtížně identifikují). Na porost navazuje plocha smrkového lesa, který nebude dotčený (ani jako zásah do VKP).

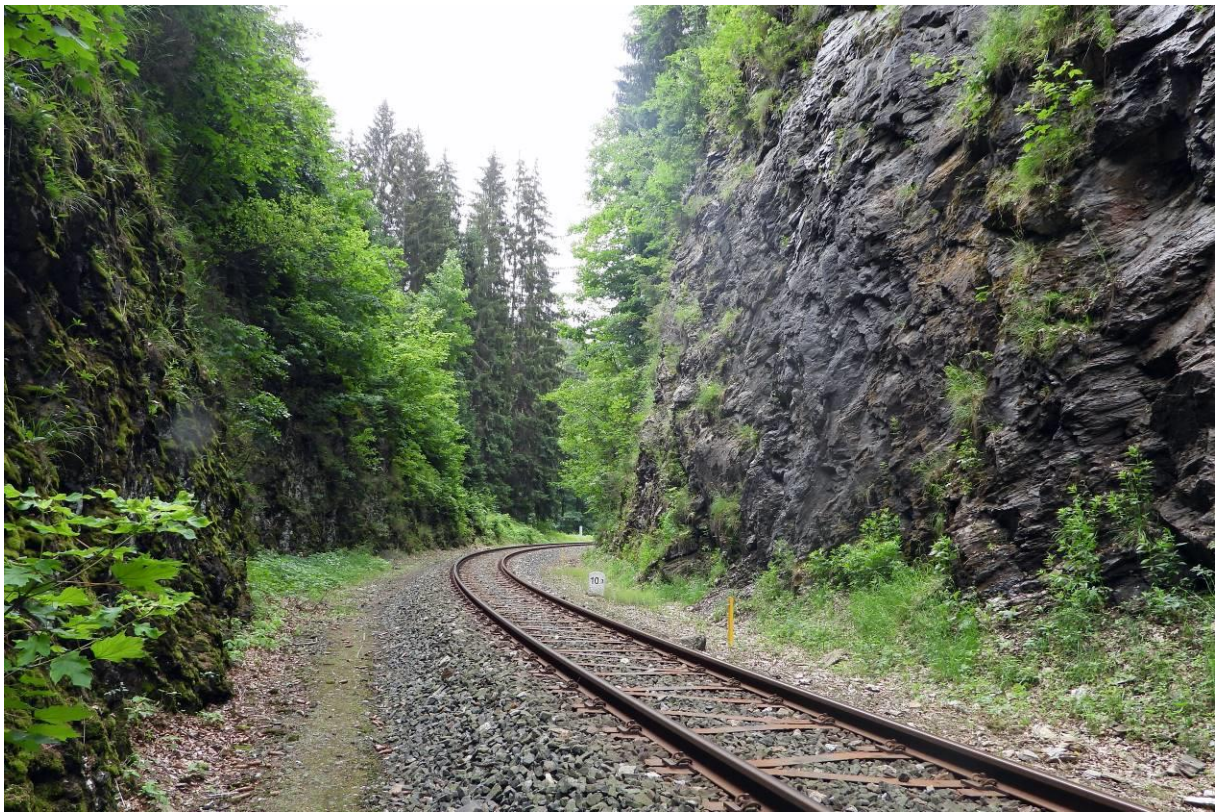
SO 01-11-16.

Jedná se o porost na skalní stěně – extrémně zarostlý skalní svah s bujnou, hustou a svěží vegetací, semenným náletem a obrostlíky, porost je v její horní části mohutného (až 20 metrů vysokého) oboustranného skalního zářezu. Část skalní stěny, zejména na levé straně, je bez vegetace, častější jsou terásky. Zapojený porost na levé straně má plochu 482 m² a na pravé pak 970 m². Nad skalním masívem je smrkový porost – navazující rozlehlý lesní komplex, zde v podobě dřevin do 60 cm obvodu.

Součástí tohoto porostu nejsou žádné významné anebo významnější dřeviny. Na porost navazuje plocha smrkového lesa, který nebude dotčený (ani jako zásah do VKP).

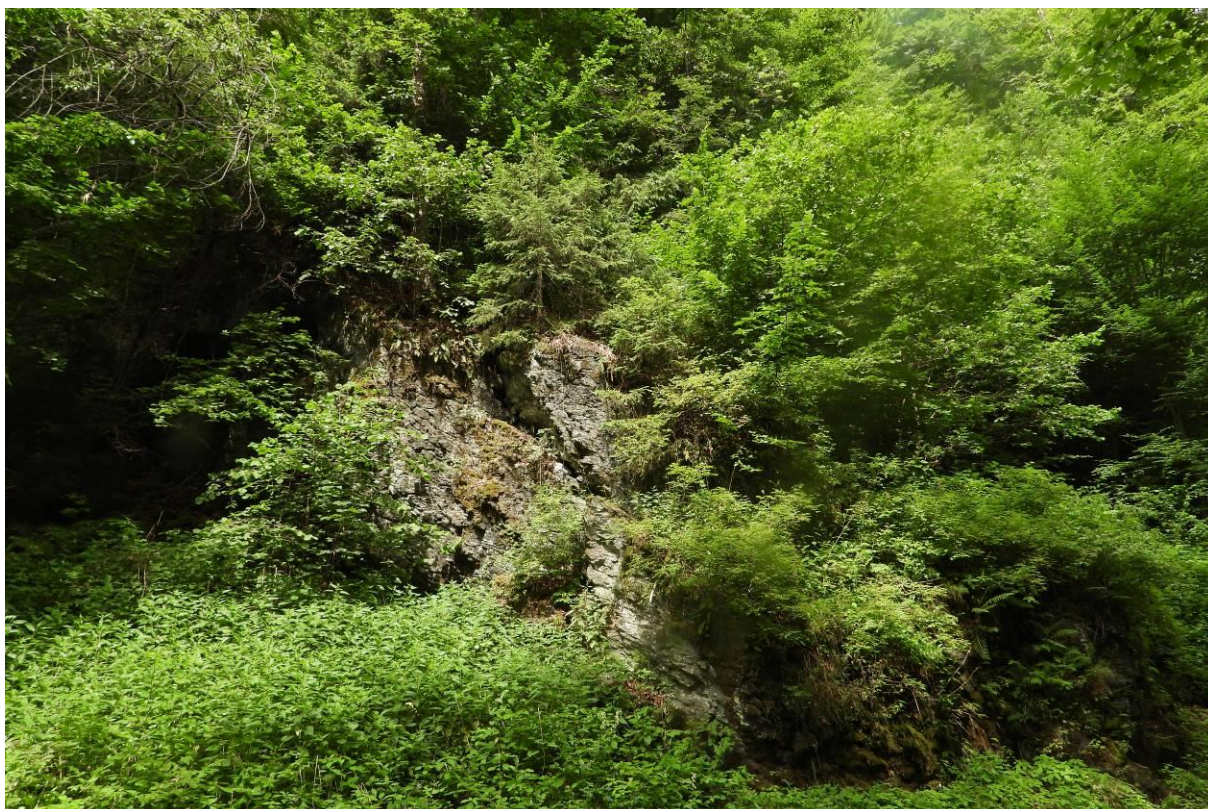
Charakter zapojených porostů skalních masívů.

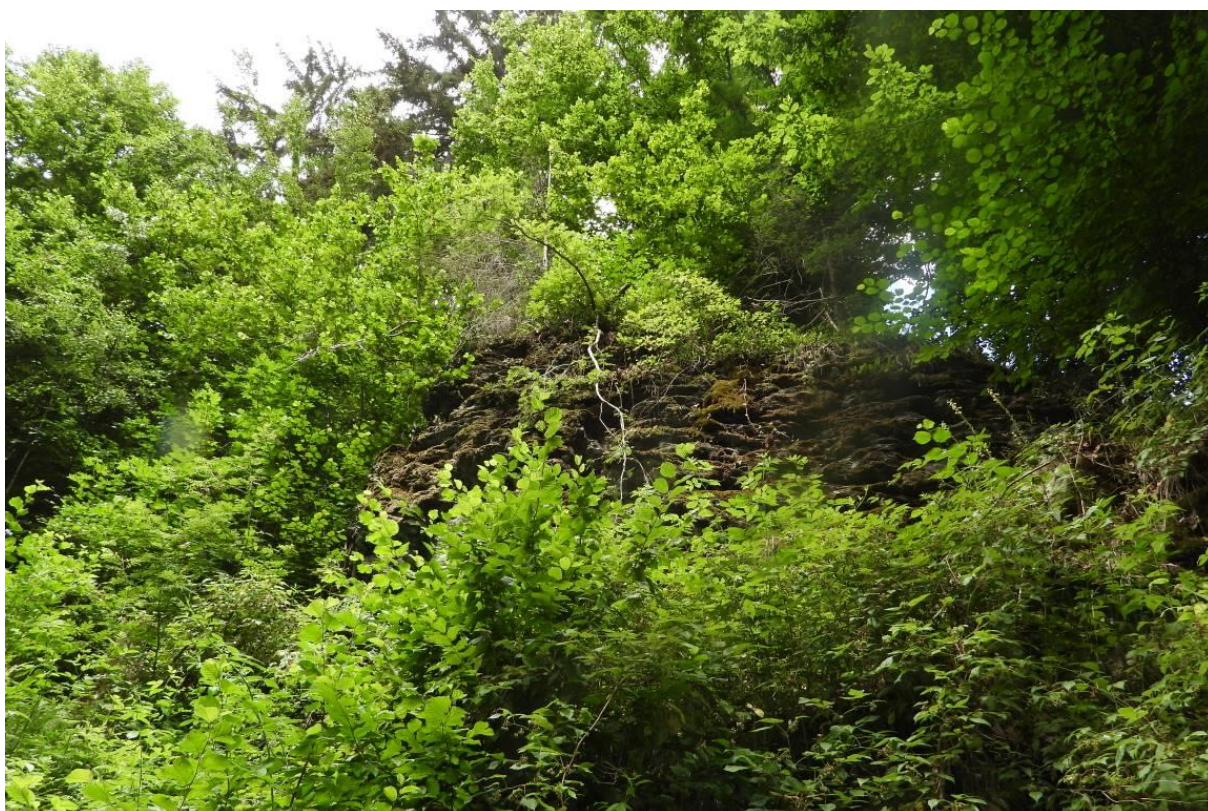
Nedostupné části – horní hrana.

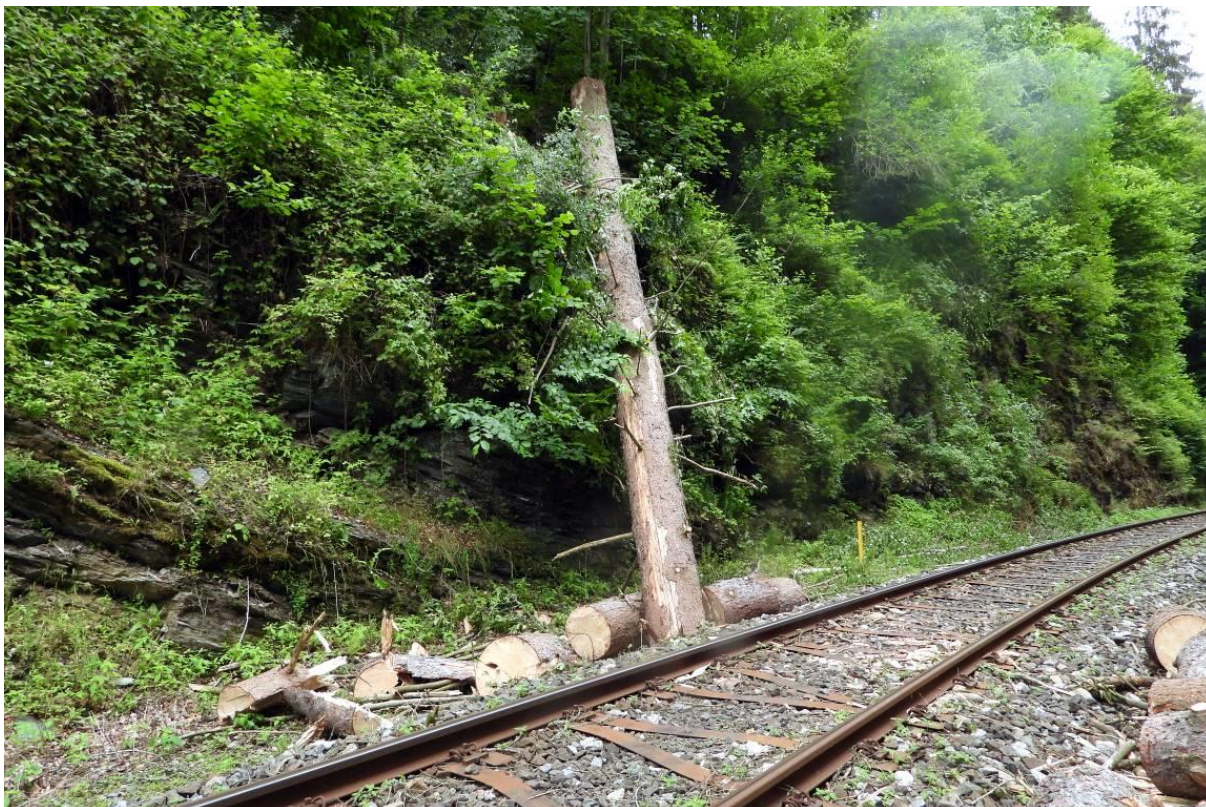
Problémem celého úseku jsou pády dřevin do kolejiště.

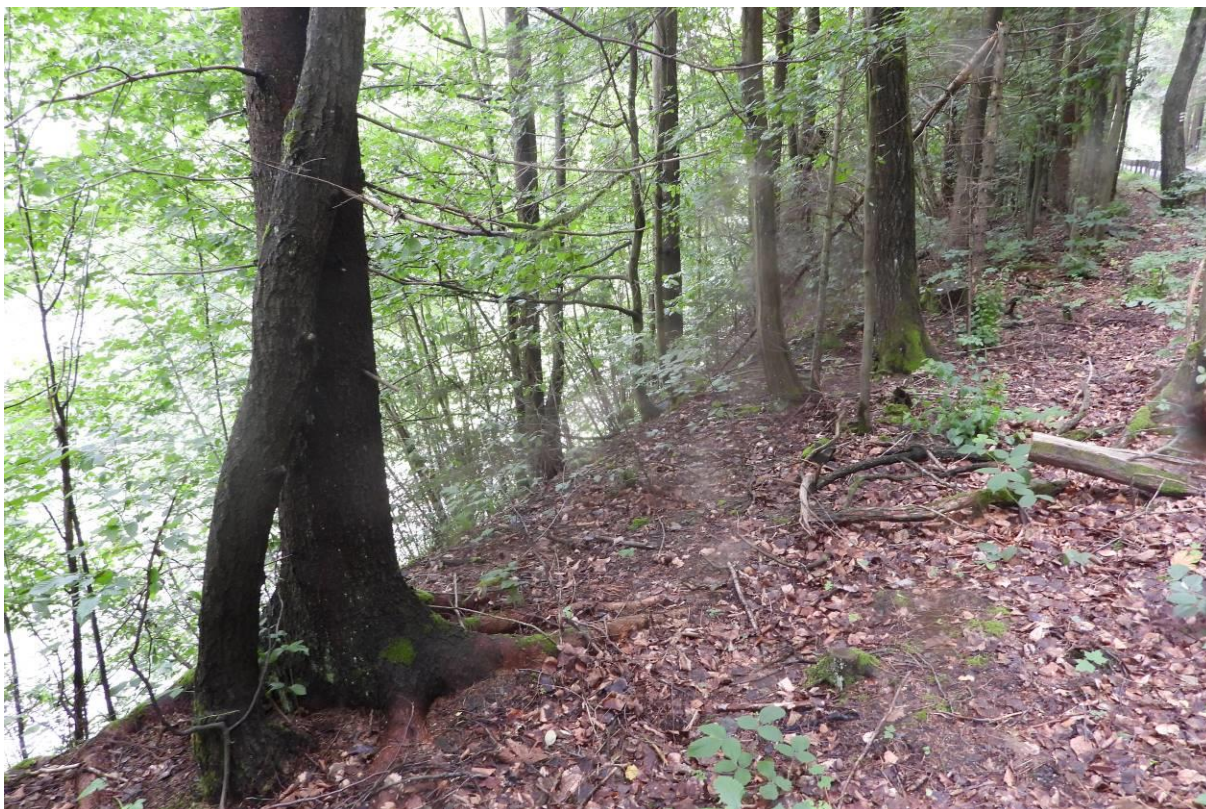
Na horních hranách jsou nejčastěji smrkové porosty, popřípadě smíšené s nálety listnatých druhů.
