**Sanace tělesa železničního spodku Hájek - Dalovice - Doplnkový inženýrskogeologický průzkum**

**Báňský znalecký posudek**

## BÁŇSKÝ ZNALECKÝ POSUDEK

o vlivu minulé hornické činnosti na těleso železniční trati Karlovy Vary – Chomutov

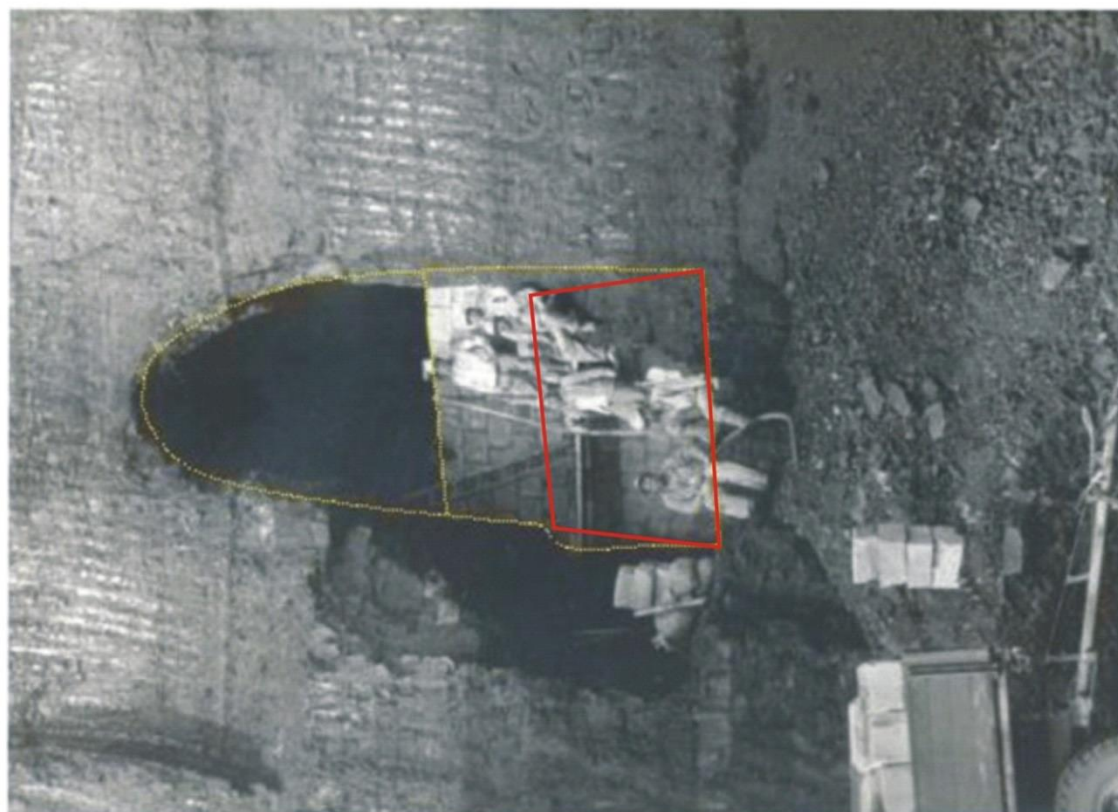
V podmínkách SHD, při dobývací metodě komorování na zával, eventuálně závalu chodby, dochází k vytváření výlomu do nadloží, jehož dosah má omezenou výšku nad posledním stropem důlního díla. Výška tohoto výlomu závisí od pevnosti jílu. Podle Ing. A. Paďoura se dá výška výlomu teoreticky určit na základě provedených pozorování, tj. zavalí-li se komora, zidealizováno – kruhového tvaru o  $\varnothing B$  a výšky  $h$ , vytváří se vždy podle zákonů mechaniky hornin výlomu ve tvaru paraboly (*Obr. 6*). Výlom se může jen tak dalece rozšířit k povrchu, až zavalující se materiál uvolněného nadloží vyplní vyuhlený porub a také výlom. Zavalující se nadloží ztrácí sice následkem volného pádu do vyrubané prostory část svého původního přirozeného nakypření, ale přesto si udrží nakypření autorem nazývané „prvotní namnožení“, které podle časopisu Hütte (ročník 1905) dosahuje následujících hodnot u běžných hornin v SHD.

násobenou výškou chodbic, není v žádném případě ovlivněna šíře chodby. Dosáhne-li vrchol paraboly povrchu, vytvoří se bodová propadlina, jejíž rozměry se dají matematicky určit.

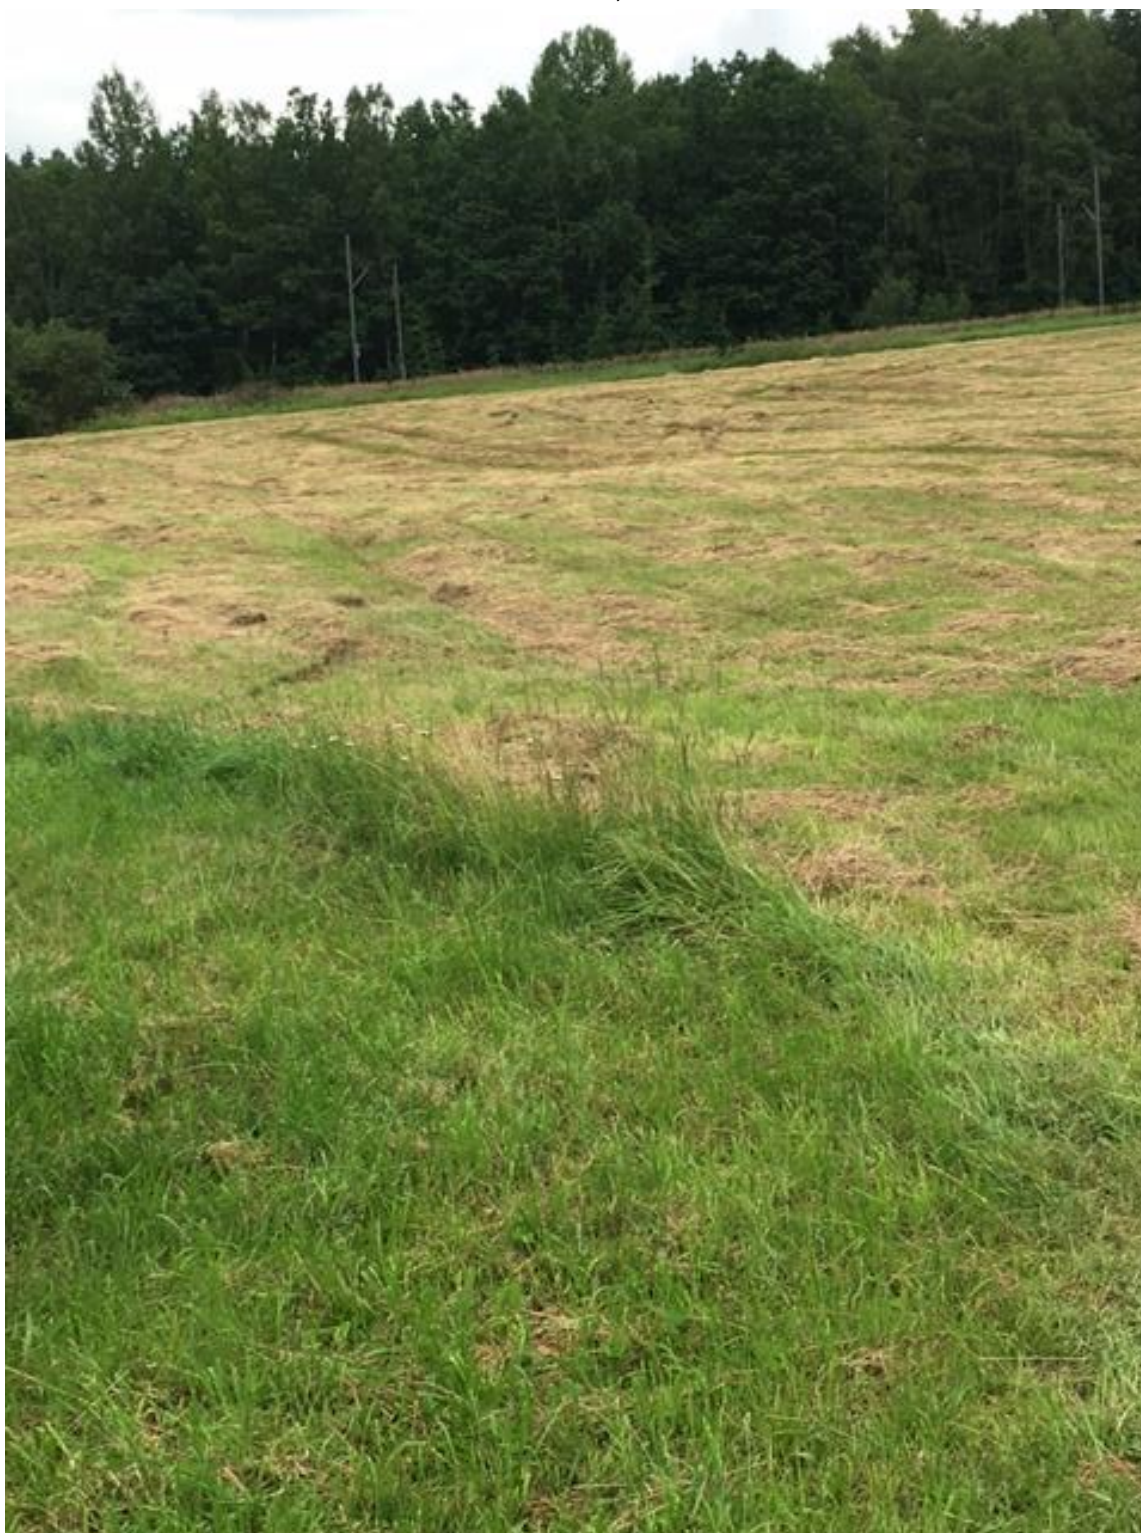
*Obr. 8 Poklesová kotlina dolu Leopold – 2. sloj*

Pro objektivitu závěrů jsem provedl kontrolu poklesové kotliny jižně od km 180,1 až 180,3. Plocha se nachází mezi tělesem železnice a silnicí Sadov – Hájek, je tvořena loukou, takže

poklesová kotlina vzniklá jako výsledek minulé hlubinné činnosti je zřetelná s tímto výsledkem:

- začátek poklesu (rozeznatelného) nastává cca 20 m od pozemku ČD;
- směrem jižním k silnici Sadov – Hájek se pokles zvětšuje na výraznou poklesovou kotlinu, která končí cca 20 m od tělesa silnice Sadov – Hájek;
- poklesová kotlina přesně kopíruje i stanovený ochranný pilíř pro dům č. 1, který po ohledání nejeví známky po důlní činnosti (charakteristické trhliny ve zdivu);
- hrana dobývání svrchní lávky směrem k obci Sadov je zřetelná na západní straně hodnocené plochy výraznou poklesovou kotlinou.

Konstatuji, že situace poklesové kotliny bezchybně kopíruje informace ze základních důlních map této oblasti. Kromě toho jsem zjistil, že po roce cca 2000 na západní straně kontrolovaného území končícího hranou dobývání svrchní lávky proběhla výstavba třech rodinných domů (na poddolovaném území). Není mým úkolem dohledávat způsob založení staveb, ale jednoznačně mohu konstatovat, že stavby jsou prosté účinkům minulé hlubinné hornické činnosti. Je to důkaz, že po ukončení hornické hlubinné činnosti v roce 1946 s vlivem na hodnocené stavební parcely je území plně stabilizované a že minulé hornická činnost je v této oblasti plně konsolidovaná.

Ochranný pilíř dráhy byl stanoven, aby hornická činnost neovlivnila stabilitu drážního tělesa, což bylo respektováno. Zalesnění na severní straně tělesa železnice je výsledkem ponechání severní poklesové kotliny svému vývoji, což mělo za následek zamokření poklesové kotliny s možnými vlivy na stabilitu tělesa železnice.
