- 8001 Sběrnice ss napájení a kontrola stavu baterie
- 8002 Kolejové relé a vyhodnocení anulace
- 8003 Spouštění výstrahy
- 8004 Ovládání PZS
- 8005 Relé pohotovostního a nouzového stavu
- 8006 Zapojení kmitače; spouštěcí relé pozitivky
- 8007 Zapojení dohlédacích relé světel
- 8008 Zapojení červených světel výstražníků
- 8009 Zapojení bílých světel výstražníků
- 8010 Zapojení elektronických zvonů
- 8011 Časové soubory
- 8012 Zapojení desek TL, I, M v kazetě EKP
- 8013 Vazby do SZZ a TZZ
- 8014 Indikace do Pržna

Pracoviště 211 – Ostrava</div>	
	Ved. pracoviště	Navrátil	<i>Navrátil</i>		
Datum: 10.2023	Navrhl	Navrátil	<i>Navrátil</i>		
Stupeň dokumentace: RDS	Kontroloval	Navrátil	<i>Navrátil</i>		
Oprava PZZ na přejezdu P7383 v km 103,562 v úseku Pržno – Frýdlant nad Ostravicí PS01 PZS v km 103,562					8000
Přejezdové zařízení

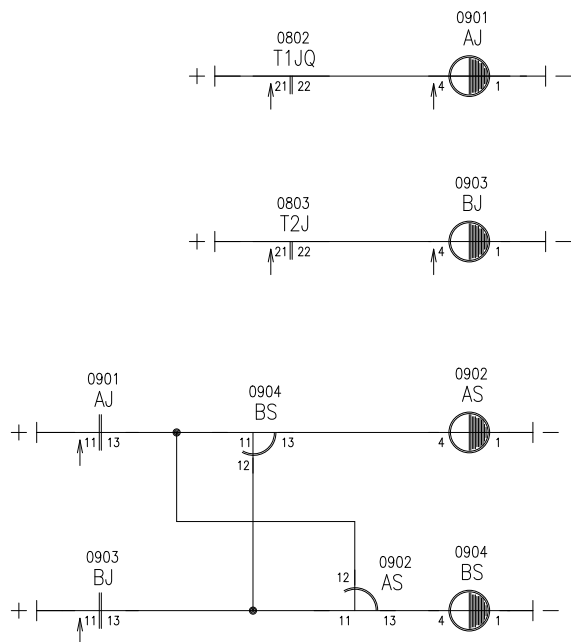
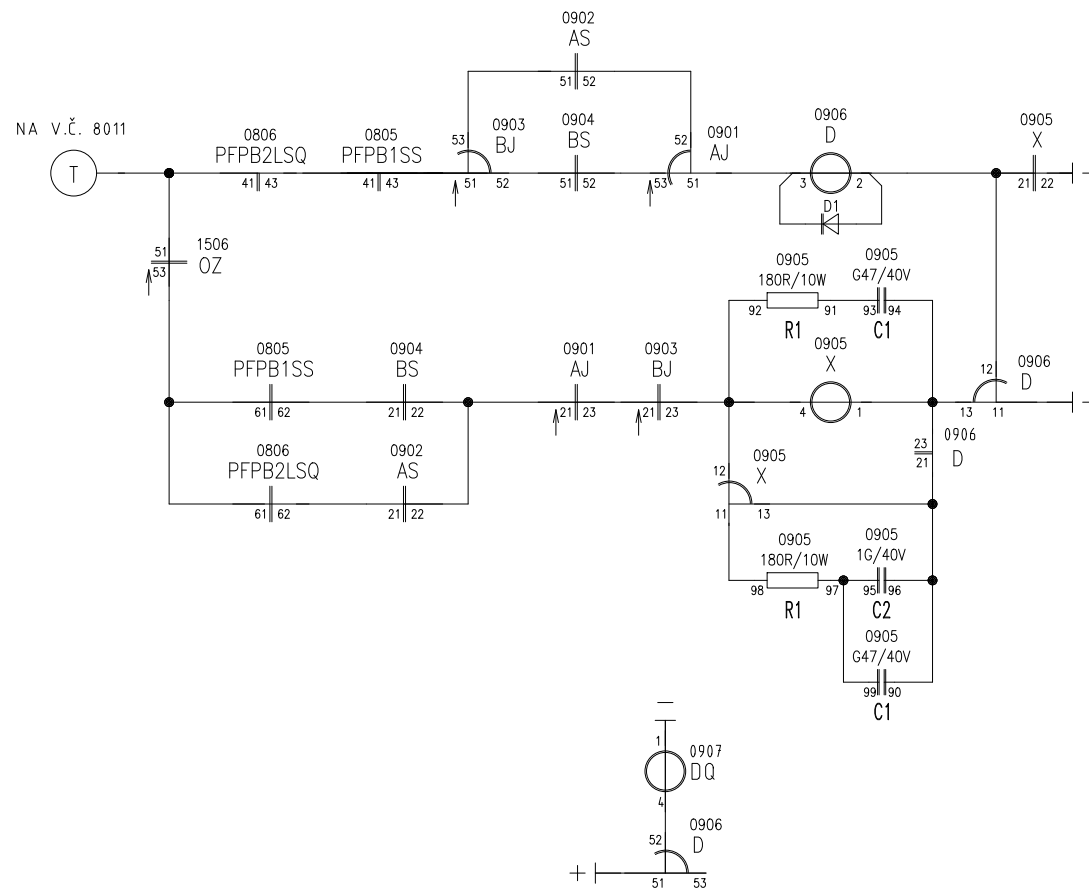
8001

Hodnota jističe musí být o stupeň nižší, než je hodnota jističe výstupu zdroje.

1. Připojení H1S POH na sběrnici PE-H se provede vodičem 1,5žž.
2. Vodič 15mm² ukončit v PO kabelovou vidlici.
3. Vodič CYA 10žž je zapojen na "horní" svorku B20M.
4. Zemnicí svorka skříně (stojanu).

Sběrnice ss napájení a kontrola stavu baterie

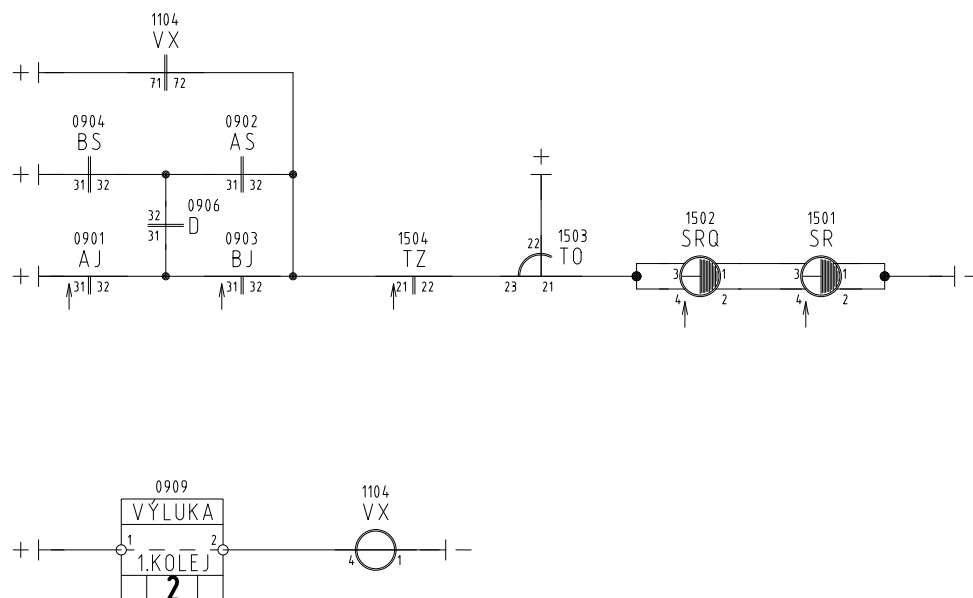
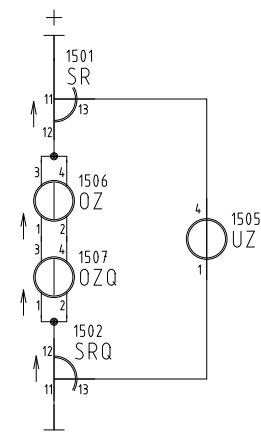
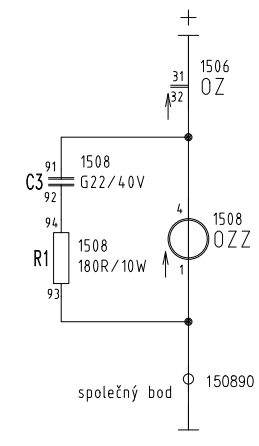
<p>Oprava PZZ na přejezdu P7383 v km 103,562 v úseku Pržno – Frýdlant nad Ostravicí PS01 PZS v km 103,562</p>	<p>8002</p>
<p>Kolejová relé a vyhodnocení anulace</p>

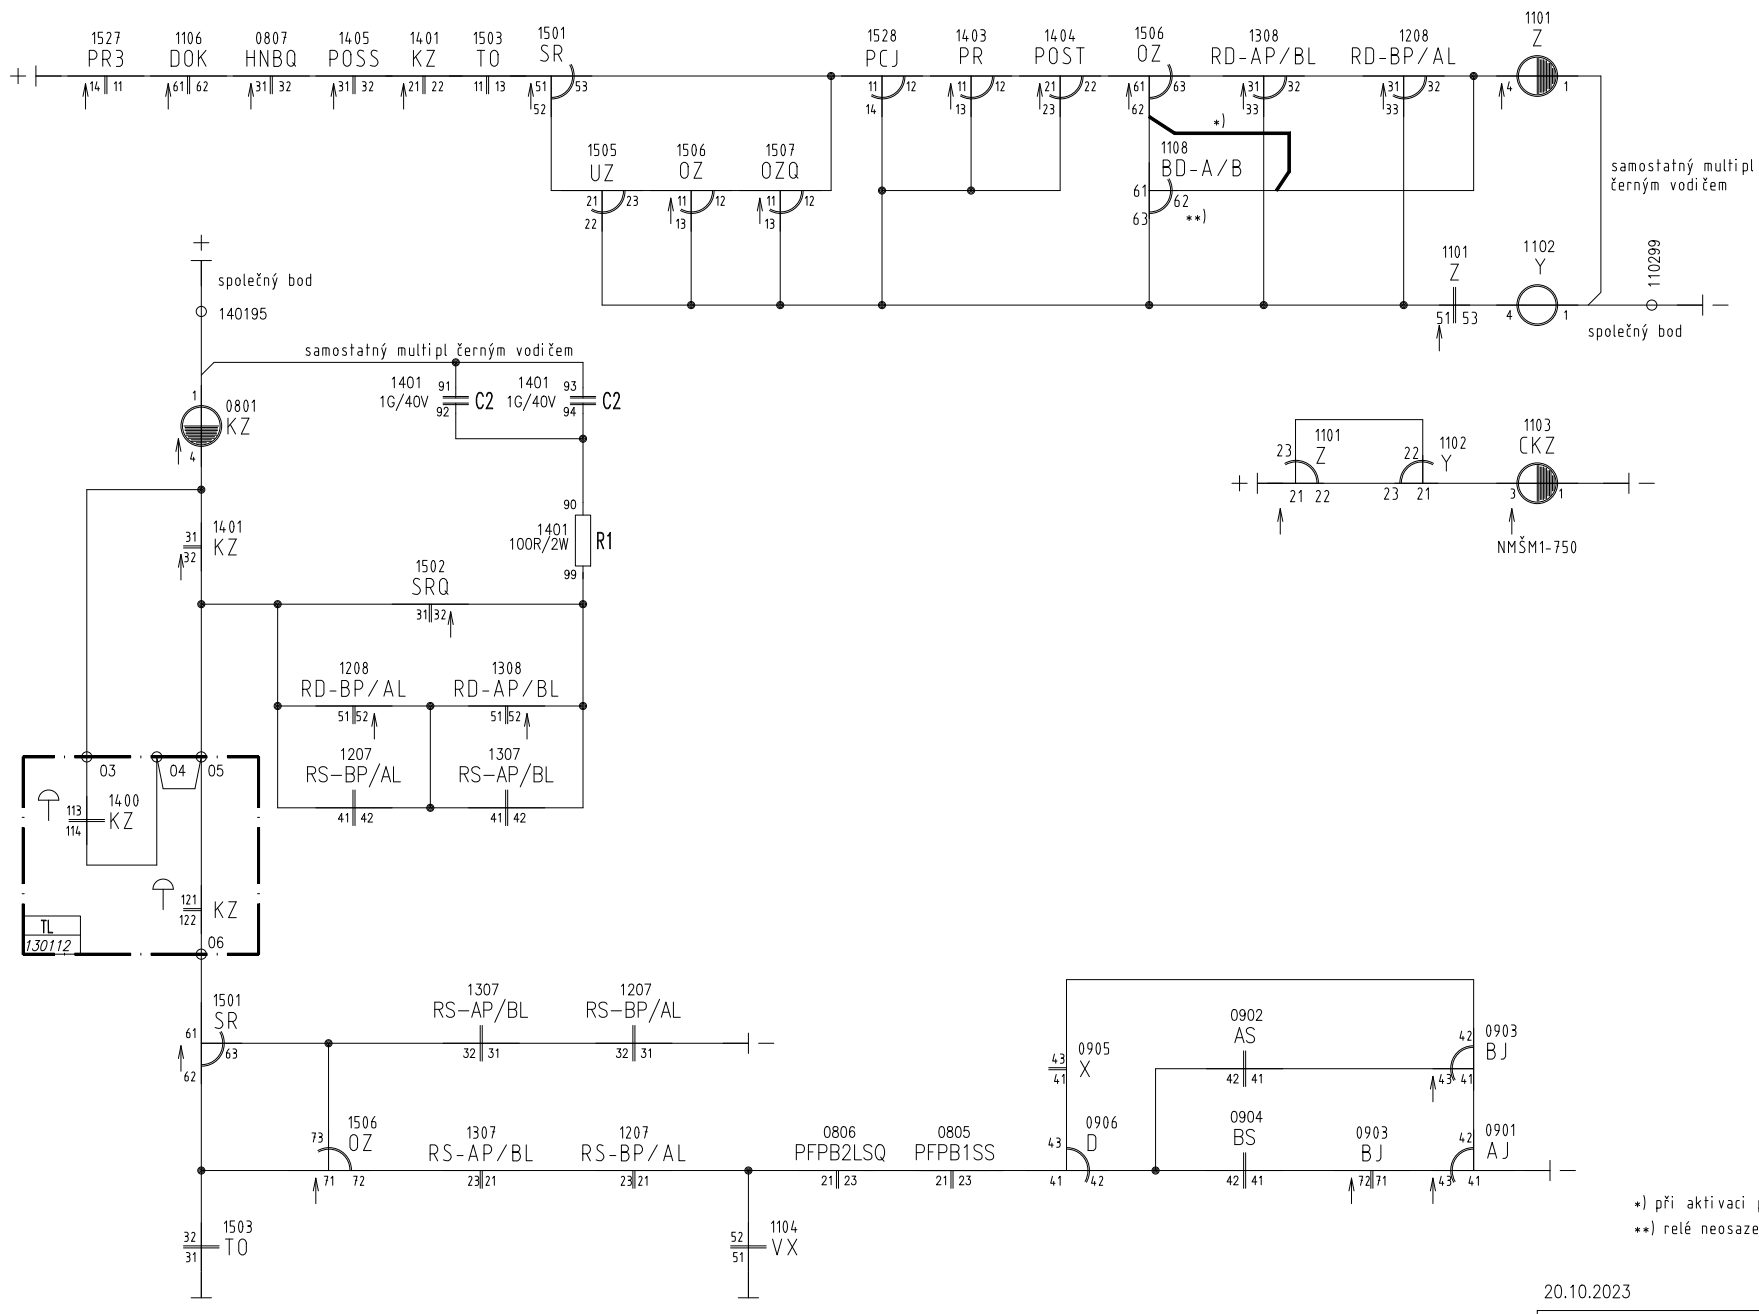
8003

Spouštění výstrahy

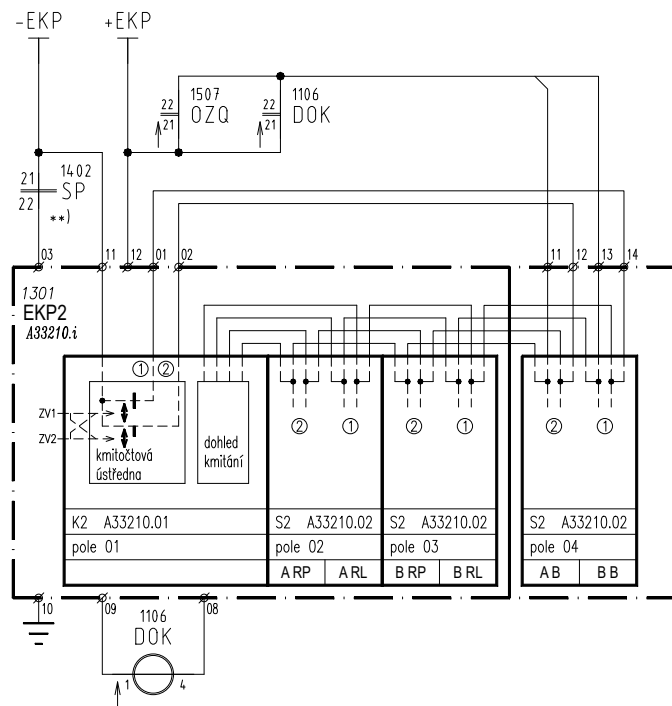
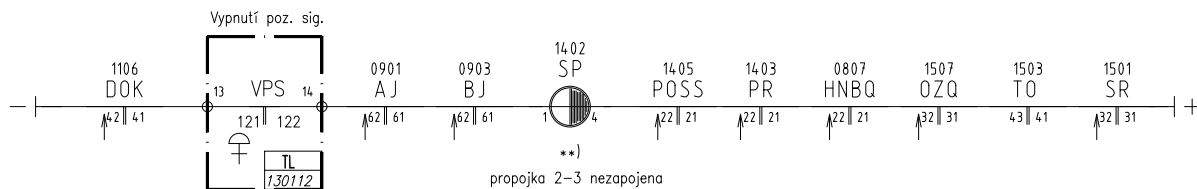
8005

*) při aktivaci pozitivní signalizace zrušit
 **) relé neosazeno

Relé pohotovostního a nouzového stavu

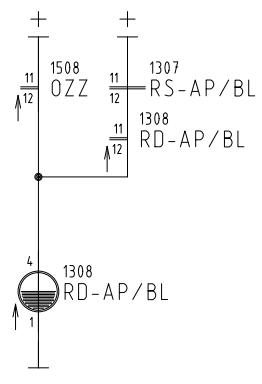
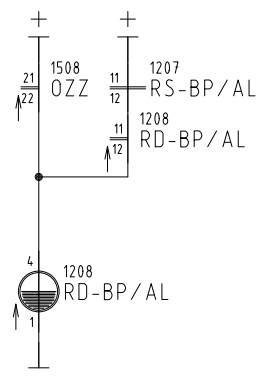
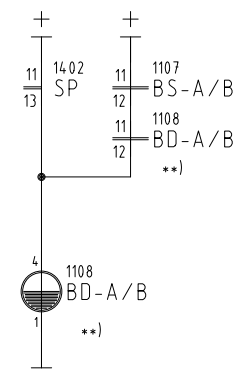
8006

POZITIVNÍ SIGNALIZACE NENÍ V ČINNOSTI

Zapojení kmitače; spouštěcí relé pozitivky

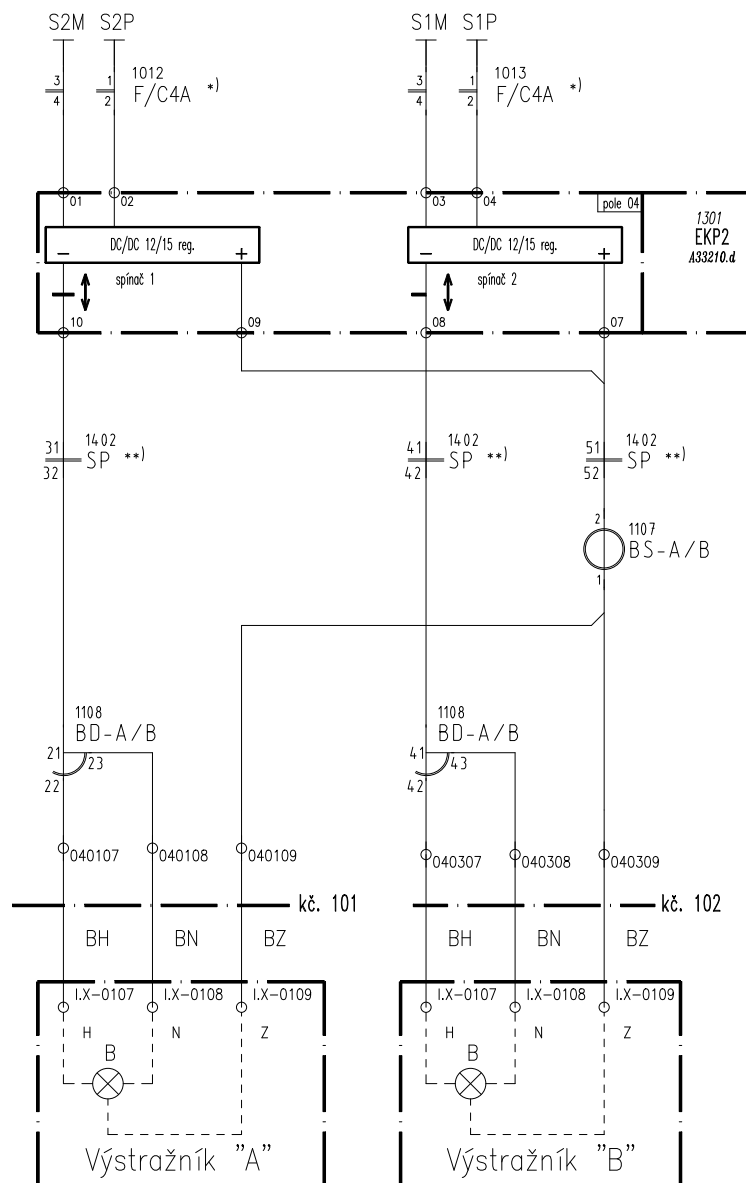
8007

Zapojení dohlédacích relé světel

Celé zapojení vodičem 1mm²

POZITIVNÍ SIGNALIZACE NENÍ V ČINNOSTI

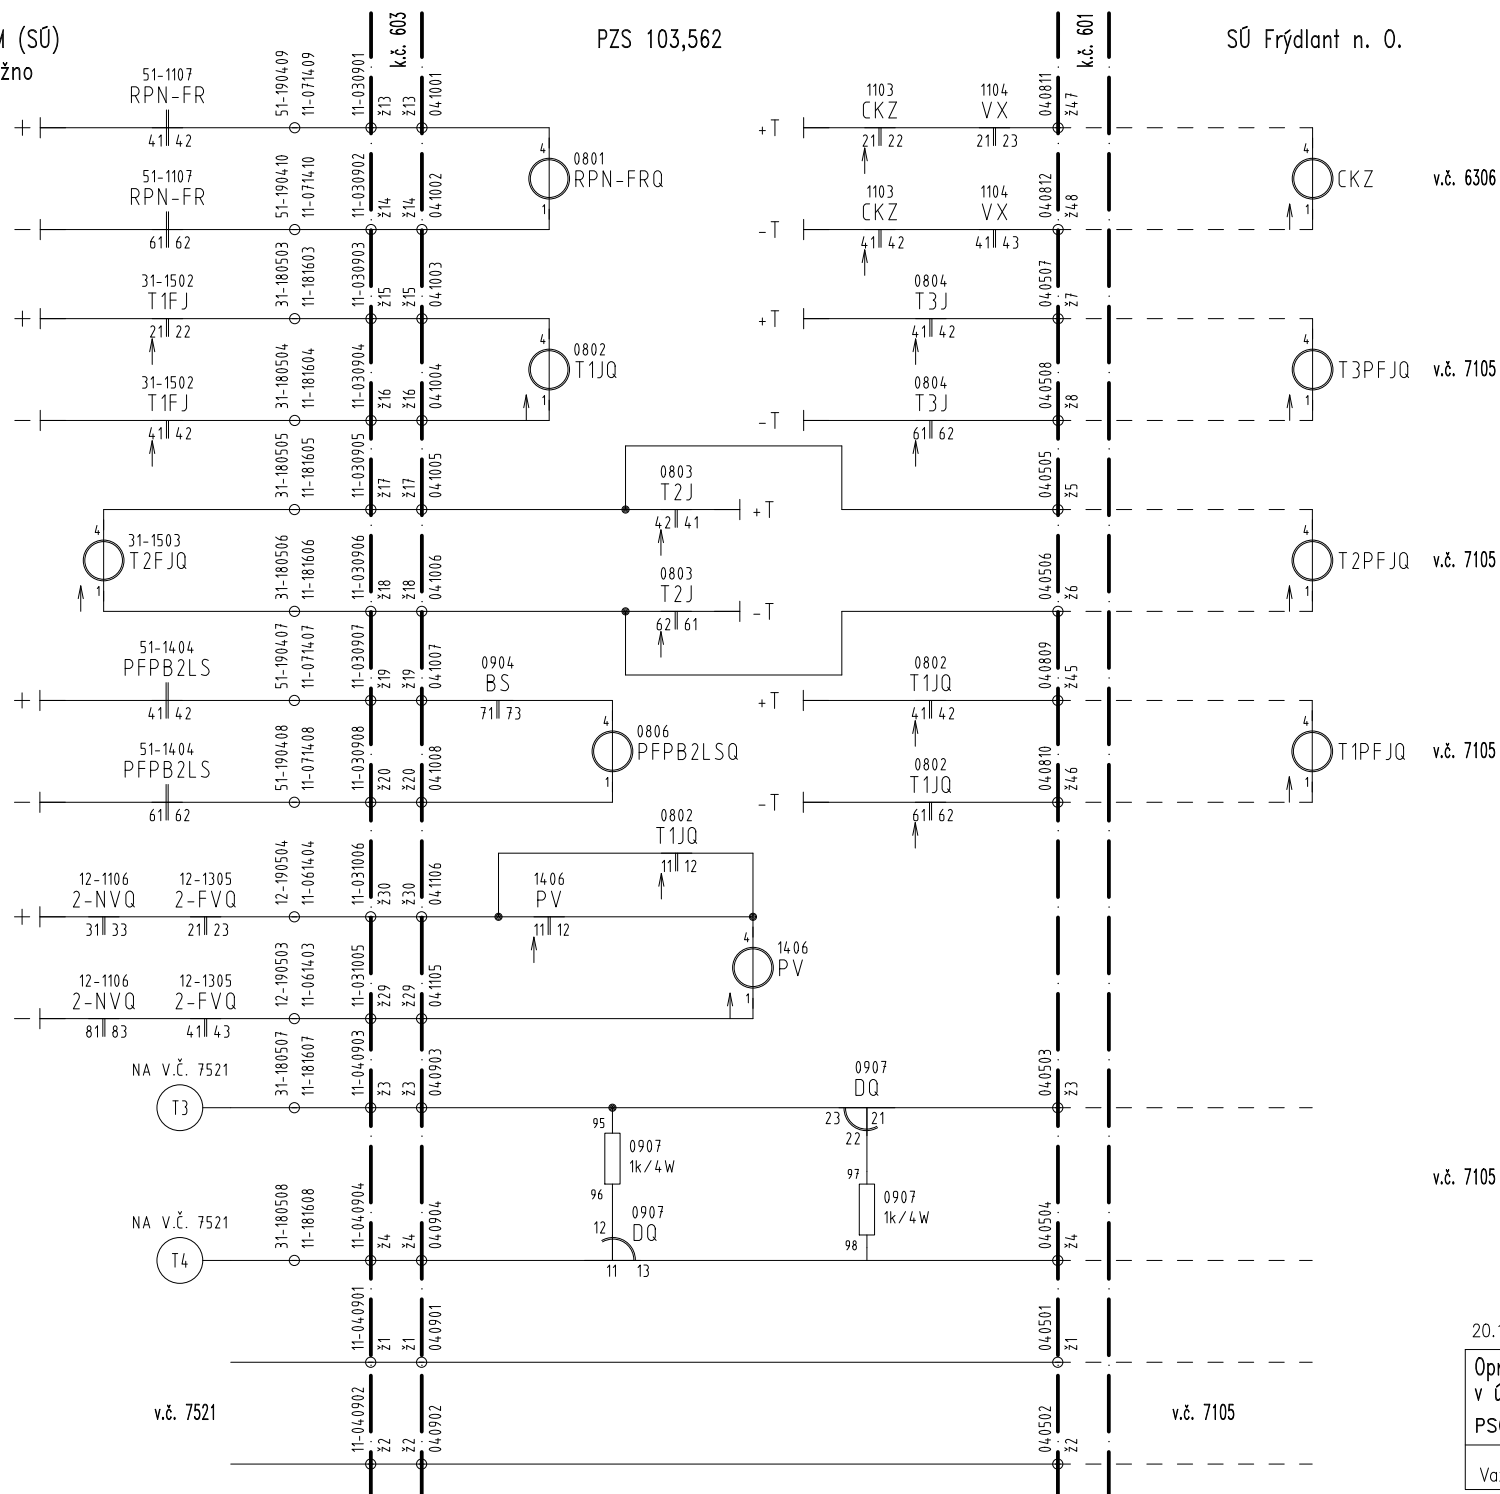
8012

Zapojení desek TL, I, M v kazetě EKP

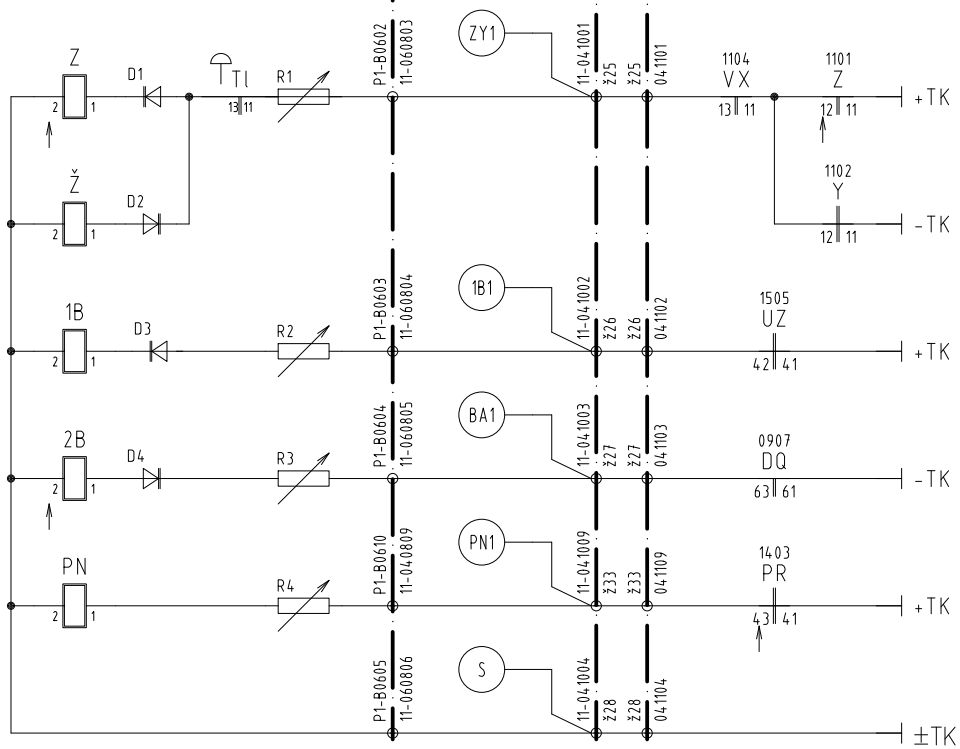
8014

DK Pržno
Ovládací stůl

Indikace do Pržna
