Název stavby/akce:	Rekonstrukce TZZ Přelouč - Prachovice		Označení investora:	S621500628
			Označení zhotovitele:	2020-202
Název části:	Souhrnná technická zpráva Popis vlivů stavby na životní prostředí a jeho ochrana		Označení části:	B.6.2
Název objektu/dílní části:	Ochrana proti hluku		Označení objektu/komplexu:	
Název přílohy:	Měření fyziologických účinků vibrací z provozu železniční dopravy		Číslo přílohy:	3
Název dílní části přílohy:				
Odpovědný projektant:	Zpracovatel přílohy:	Měřítko:	Stupeň dokumentace: PDPS	
Ing. Josef Gresl	Ing. Josef Gresl	Formáty:		
Kraj:	Katastrální území:	TUDU:	Smluvní datum zpracování: 30. 11. 2023	
Pardubický	Dle TZ

Protokol o autorizovaném měření

Název zakázky: **Rekonstrukce TZZ Přelouč - Prachovice**

**Měření fyziologických účinků vibrací z provozu
železniční dopravy**

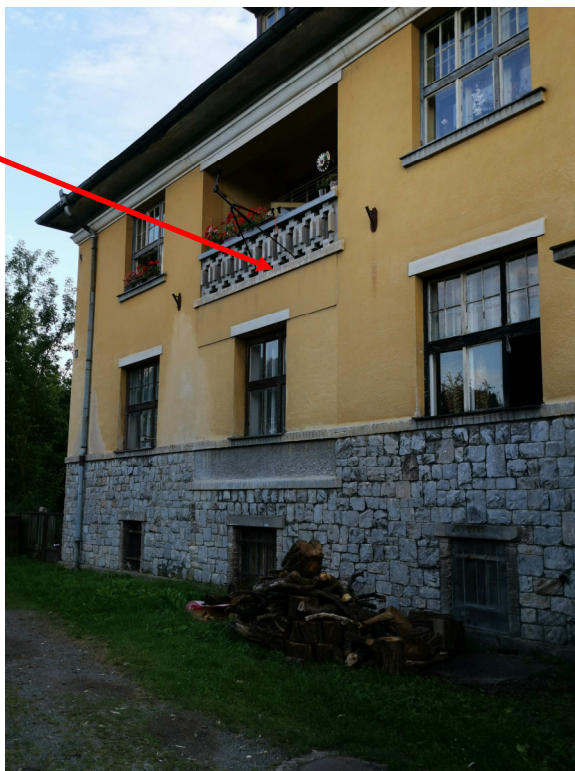
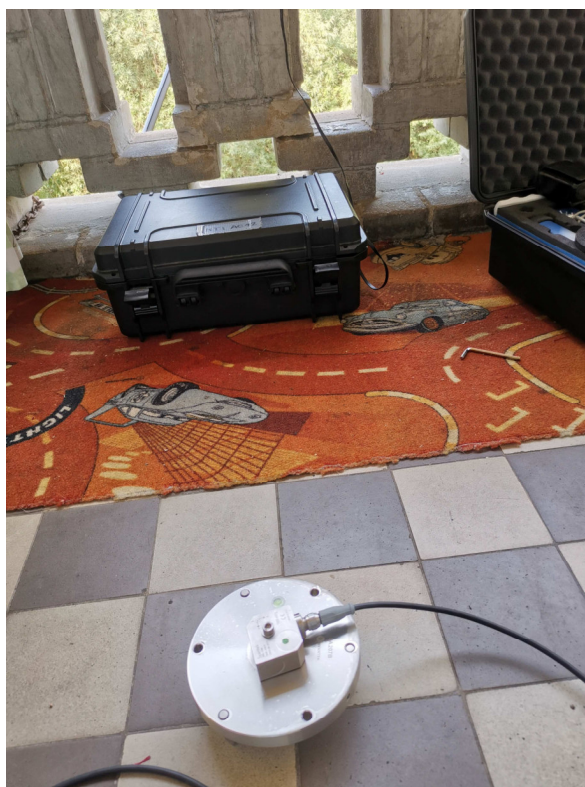
Příloha č. 2 – Fotodokumentace z měření

Pozn.: Měření bylo provedeno v náhradním měřicím bodě, na lodžii bytu v 2.NP, která přímo sousedí s chráněným vnitřním prostorem (je předsunuta před chráněný prostor směrem od železniční trati). Naměřené hodnoty jsou tak na straně bezpečnosti, v chráněném vnitřním prostoru stavby budou hodnoty hladin zrychlení vibrací z průjezdů vlaků shodné nebo nižší než v daném měřicím bodě.

Měřicí bod č. 1 -
na lodžii bytu v 2.NP BD
Cukrovarská č. p. 123,
Choltice (náhradní bod za
bod v chráněném vnitřním
prostoru stavby)
