MĚŘICÍ VLAK A330 SÉNECA

ŘEDITELSTVÍ ÚDRŽBY A VYSOKORYCHLOSTNÍCH
OPERACÍ

LABORATOŘ PRO DYNAMIKU A ŠETŘENÍ

A330 SÉNECA

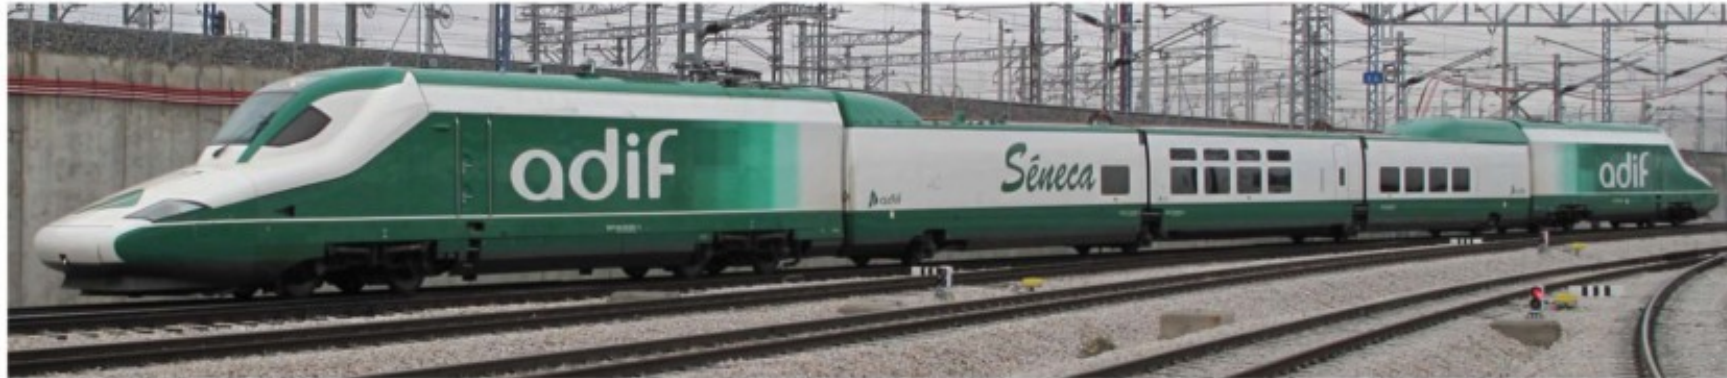
Tento vlak byl vyroben PATENTES TALGO S. A. & BOMBARDIER, byl pojmenován Vlak Talgo 350 a sloužil jako prototyp současné řady vysokorychlostních vlaků 102. Původně jej tvořilo hnací hlavové vozidlo pro rozchod UIC (1435 mm) a šest vagonů.

Po řadě změn a úprav jsme došli k následující konfiguraci:
hnací přední vůz, tři závěsné vagony a čtvrtý vagon
s podvozky a řídící kabinou (CEBYC), který vypadá zvnějšku stejně jako
hnací vůz. Nyní se nazývá A330 (Séneca)

Později jej Adif upravil na laboratorní vlak pro realizaci kontrol a různých měření na vysokorychlostních tratích.

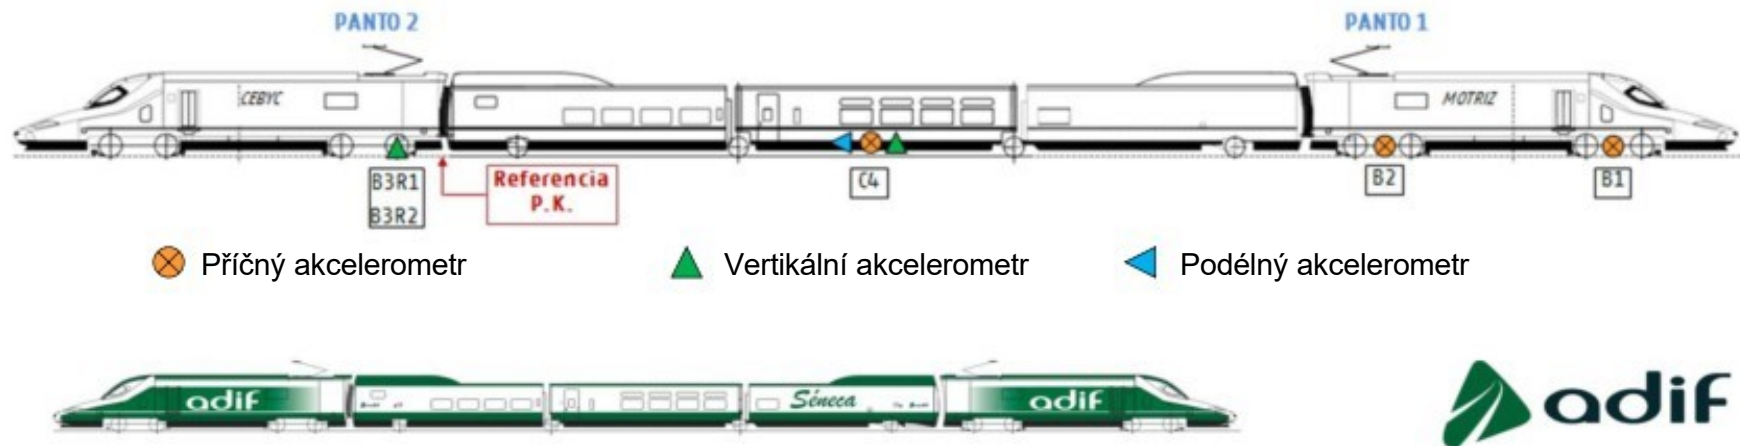
Pro provedení těchto měření je vlak vybaven více než 18 čidly zrychlení, umístěnými na různých částech vlaku. Ne všechny se vždy používají pro vyhodnocení kontroly.

Schéma umístění čidel zrychlení používaných obvykle pro dynamickou kontrolu koleje je následující:

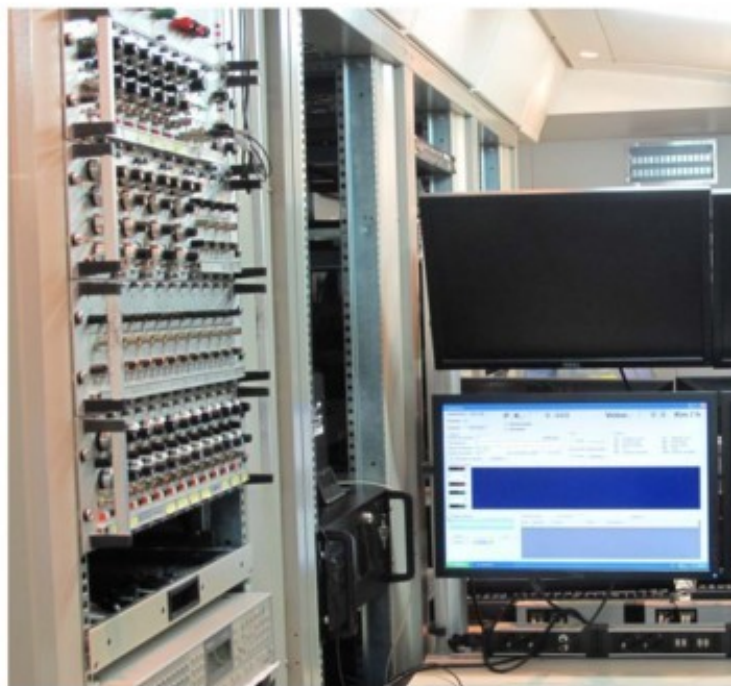
Současné měřicí zařízení je navrženo, vyrobeno a instalováno Laboratoří pro dynamiku a kontroly Adif. V současné době se nachází ve fázi renovace.

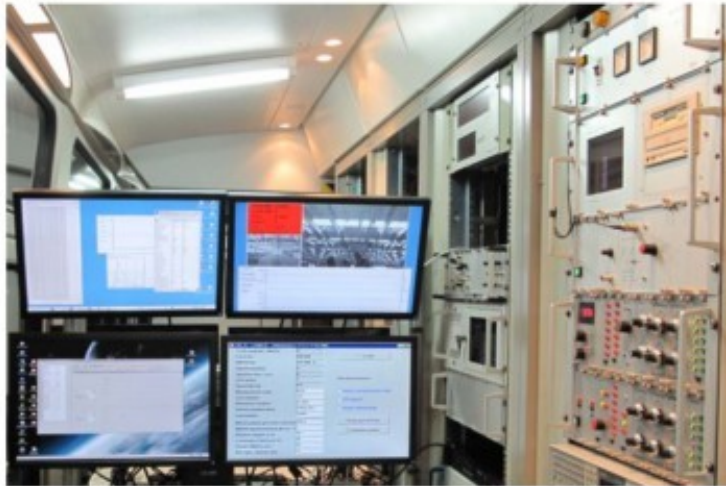
Systém byl vytvořen a vyroben Deutsche Bahn.
Měří síly interakce sběrače/troleje prostřednictvím sběrače upraveného k tomuto účelu.

Instalovaný měřicí sběrač je DSA-380 EU, s euro smykadlem (1600mm), je osazen na koncovém vozu (CEBYC).

Síly se měří přímo pomocí speciálně navržených a vyrobených zátěžových buněk. Na stejném místě jsou akcelerometry pro kompenzaci setrvačné hmotnosti kluzné lišty sběrače proudu.

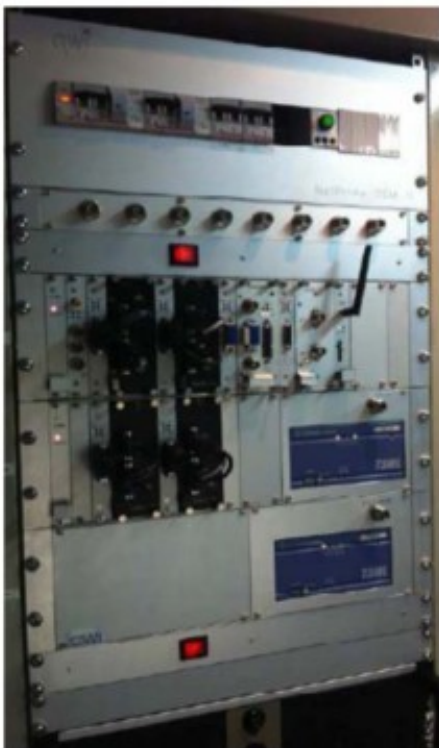
Obecné schéma instalace:

1. Systém nastoupení:

- instalace ve vlaku
- pevná instalace
- správa zkoušek

1. Po zpracování:

- instalace v kanceláři
- jednotka analýzy
- analýza a potvrzení údajů

1. Odpovědní zařízení:

- instalace v kanceláři
- odpovědní jednotka
- rozhraní s linkou ISDN PRI
