Projekt "Optimalizace traťového úseku Lysá nad Labem (mimo) – Čelákovice (mimo)"  
je spolufinancovaný EU z programu Nástroj pro propojení Evropy (CEF)

Podpis:	<b>Název části díla:</b> <b>Souhrnná část</b> <b>Vliv stavby na životní prostředí</b>		<b>B</b> <b>B.3</b>

Podpis:	<b>Název přílohy:</b> <b>Akustická studie</b>		<b>Číslo desek:</b> - <b>Číslo příl.:</b> <b>006</b>
		17	7157	02 03 05 00

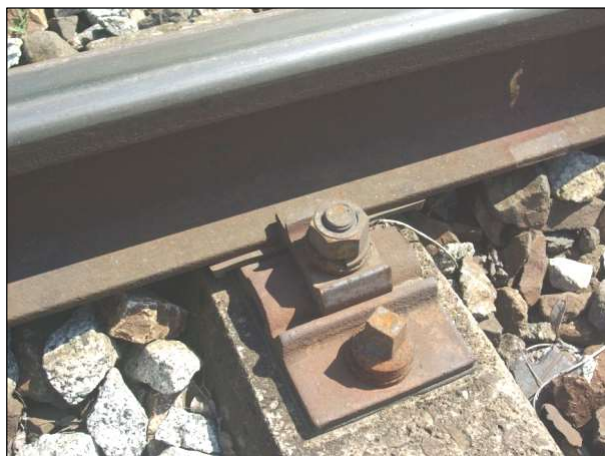
Kolejnice tvaru T na betonových pražcích SB 3, SB 4 nebo SB 5, tuhé upevnění K na rozponových podkladnicích T8. Stará infrastruktura, bez broušení kolejnic a bez protihlukových prvků. Výška štěrkového lože cca 20-30 cm.

Detail železničního svršku

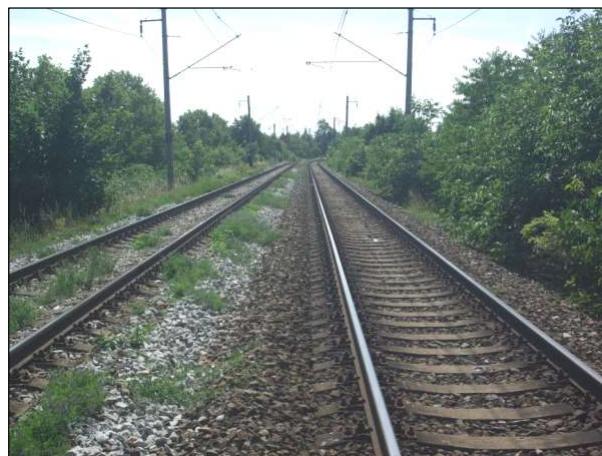
Trať starého typu, 2-kolejná, elektrifikovaná. Místy byla provedena výměna kolejí, jinak je železniční svršek v horším technickém stavu. Maximální rychlost v měřeném úseku je 100 km/h v obou směrech.

Charakteristický stav trati v době měření

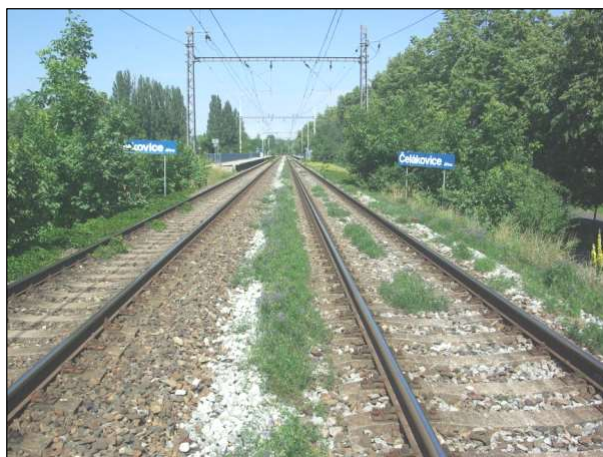
Bod 1+2, trať v měřeném profilu

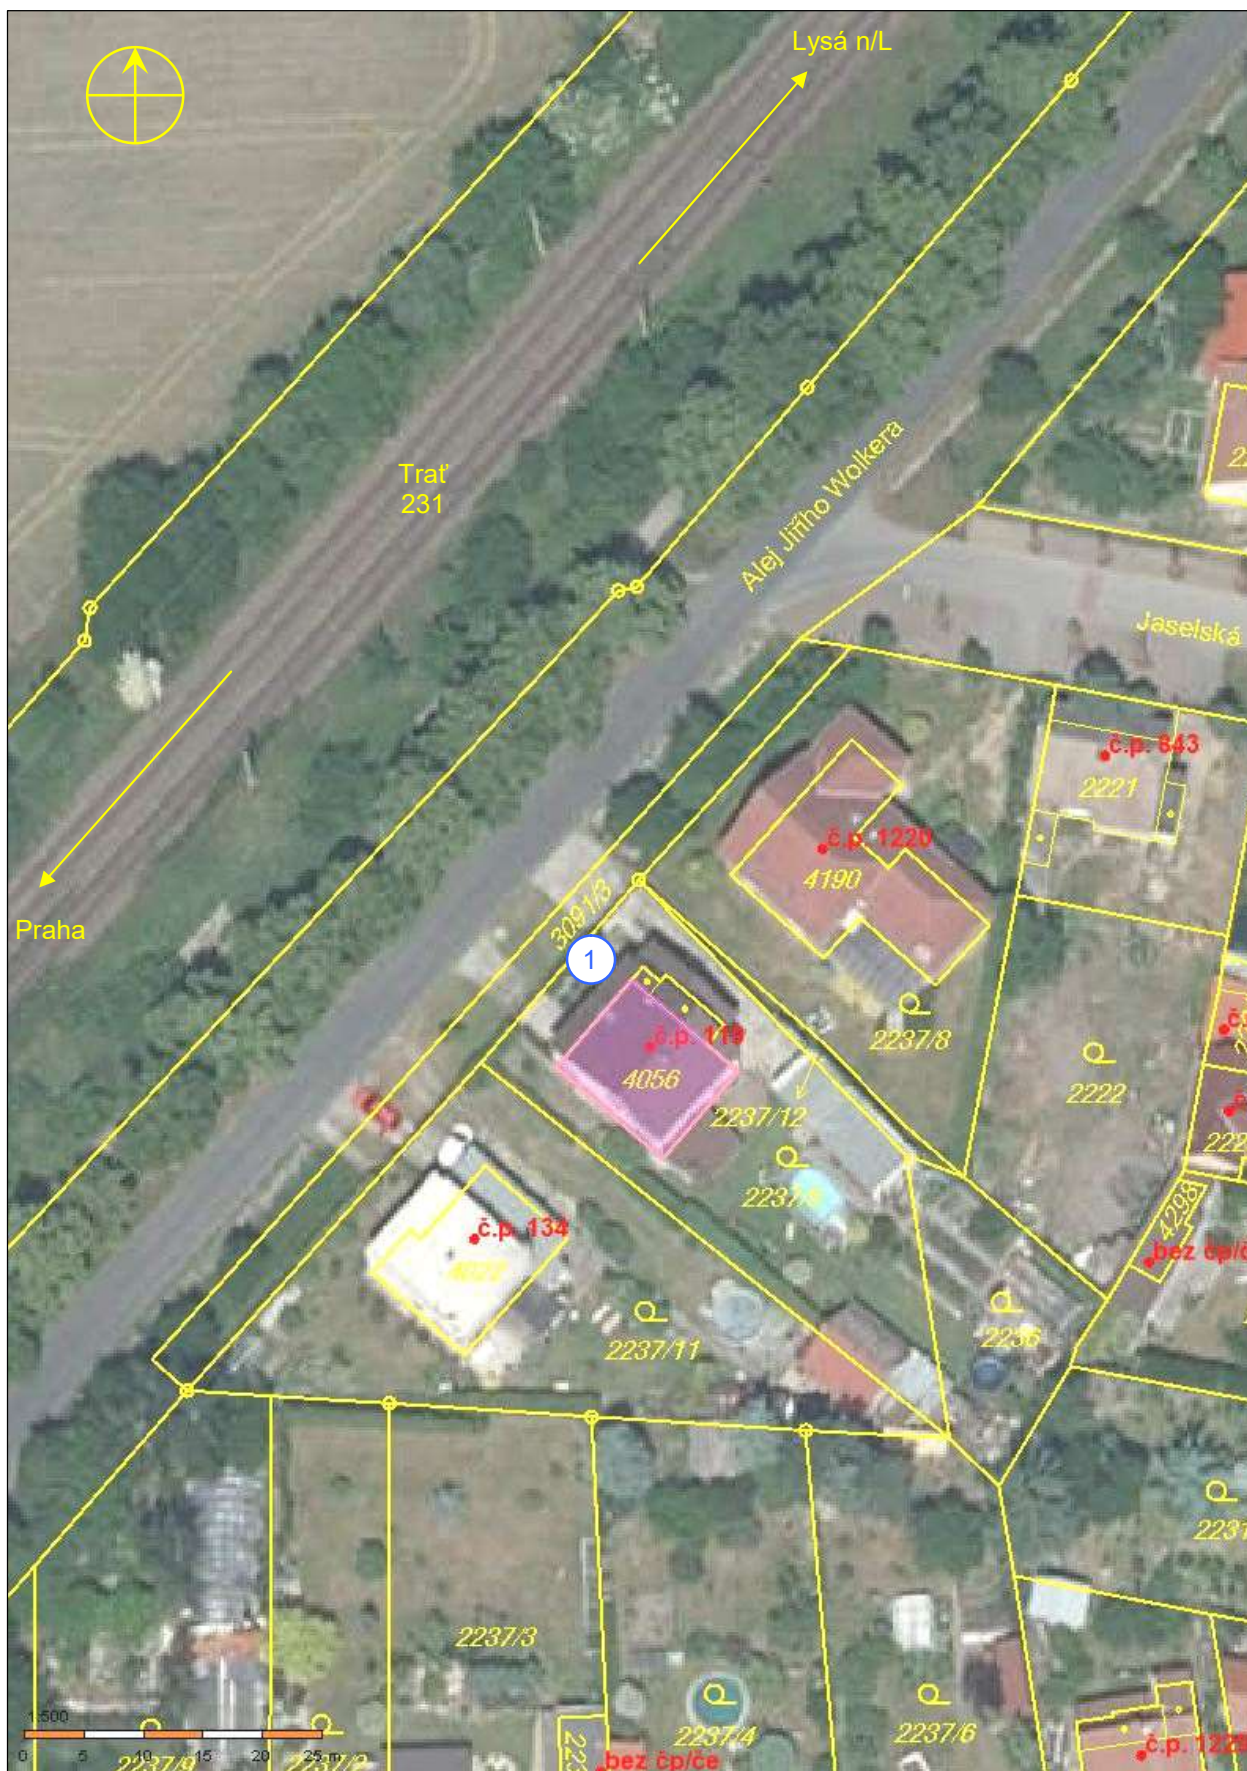
Bod 1. Katastrální mapa M 1:1000 s podkladem leteckého snímku, ČÚZK. Tisk bezrozměrný, upraveno.

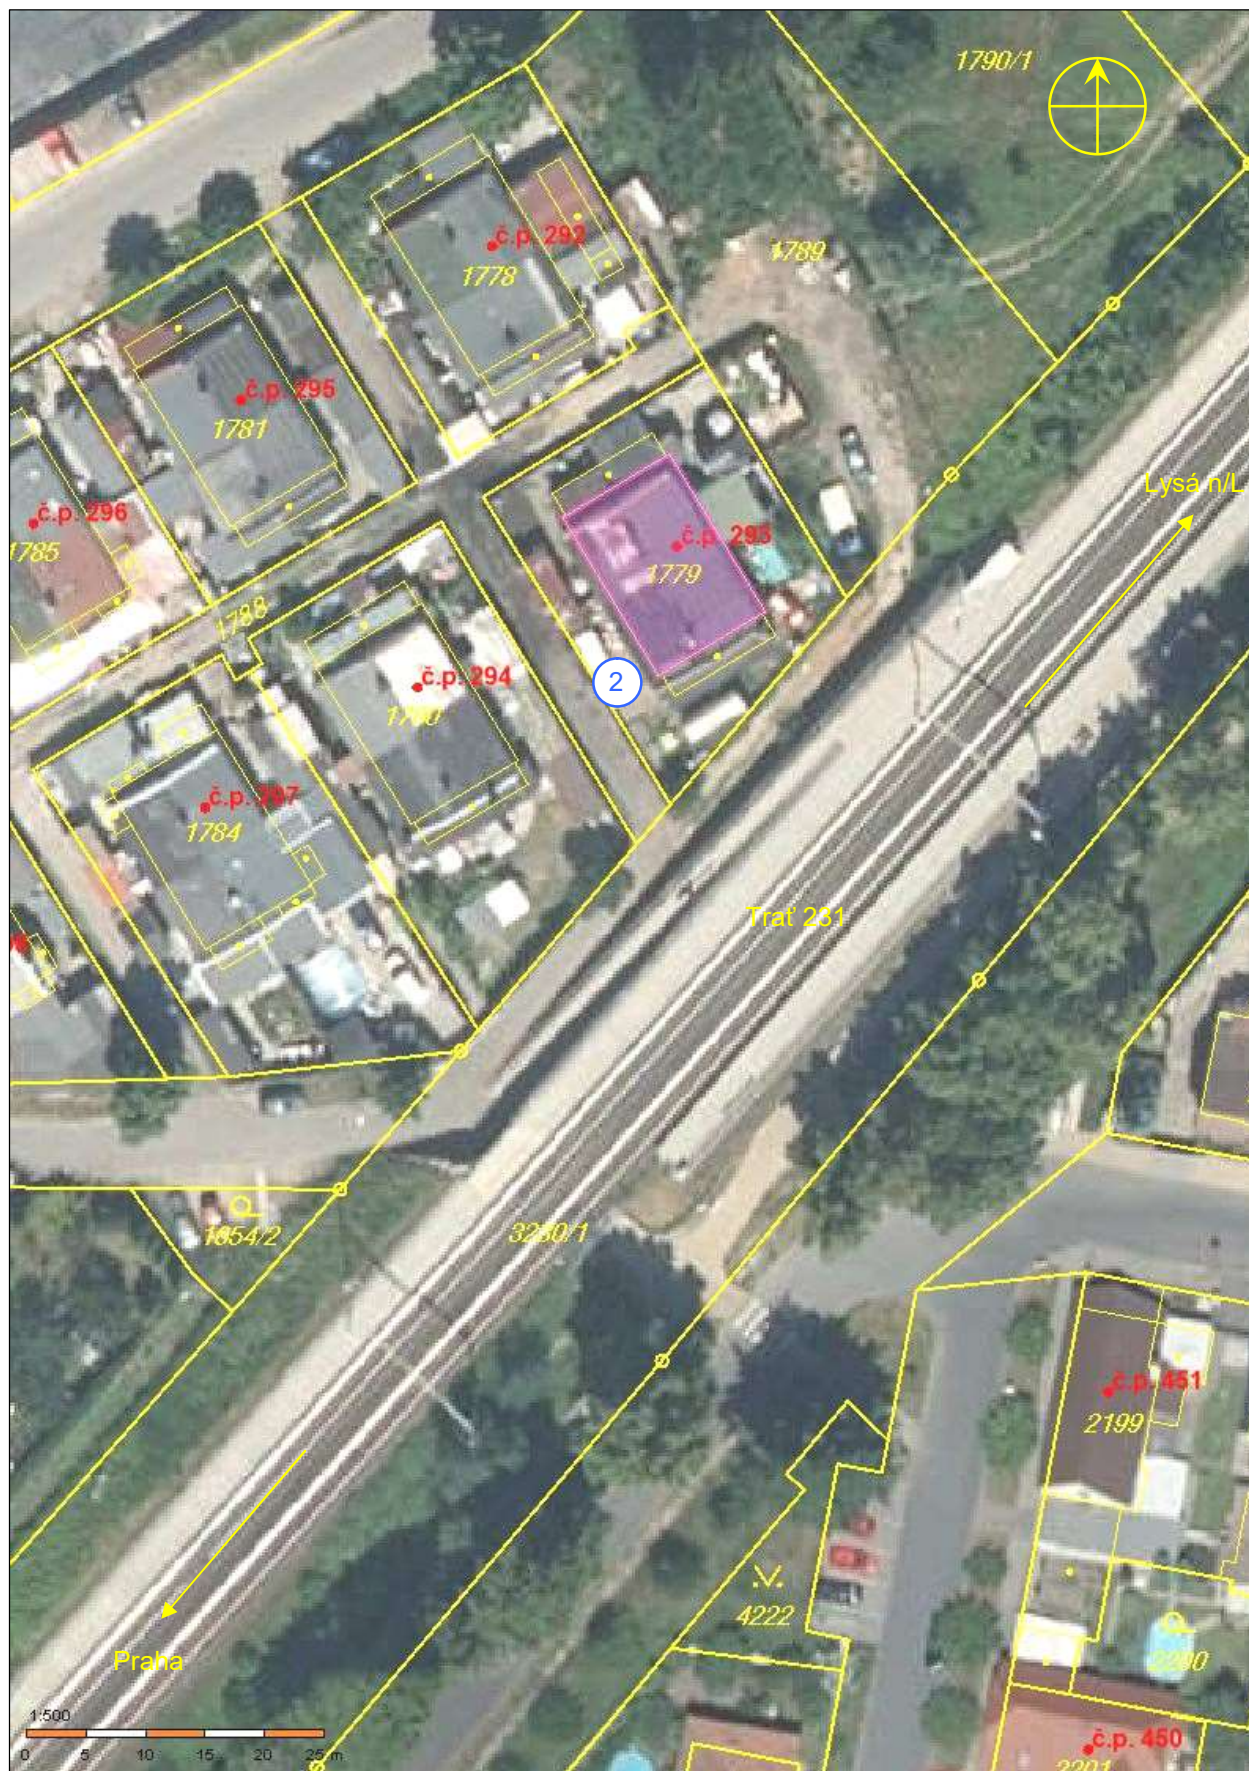
Bod 2, Čelákovice, Křížkova 293/4

Katastrální mapa M 1:1000 s podkladem leteckého snímku, ČÚZK. Tisk bezrozměrný, upraveno.

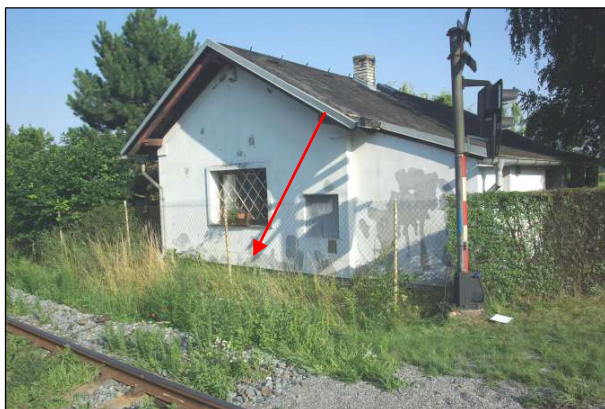
Zvolený objekt odpovídá bodu měření hluku č. 3. Trať je zde v rovině k bodu měření, před měřeným objektem je širší trať s přejezdem polní cesty. Měřený prostor domu je ve fotografii označen šipkou.

Bod V1, Lysá n/L, Ke Královu 595

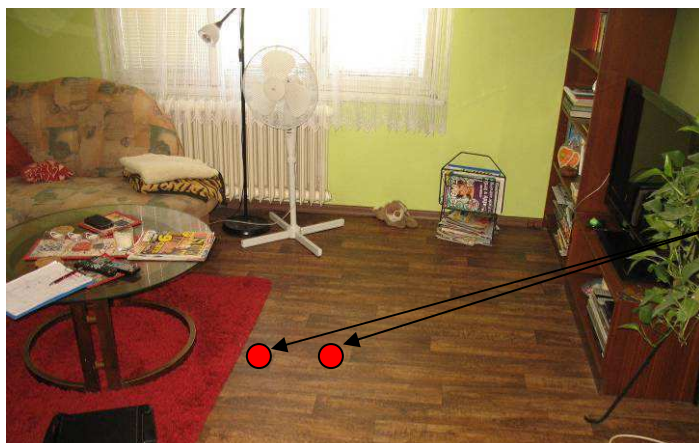
Fotografie měřeného místa, obývací pokoj

umístění snímačů vertikálních a horizontálních vibrací

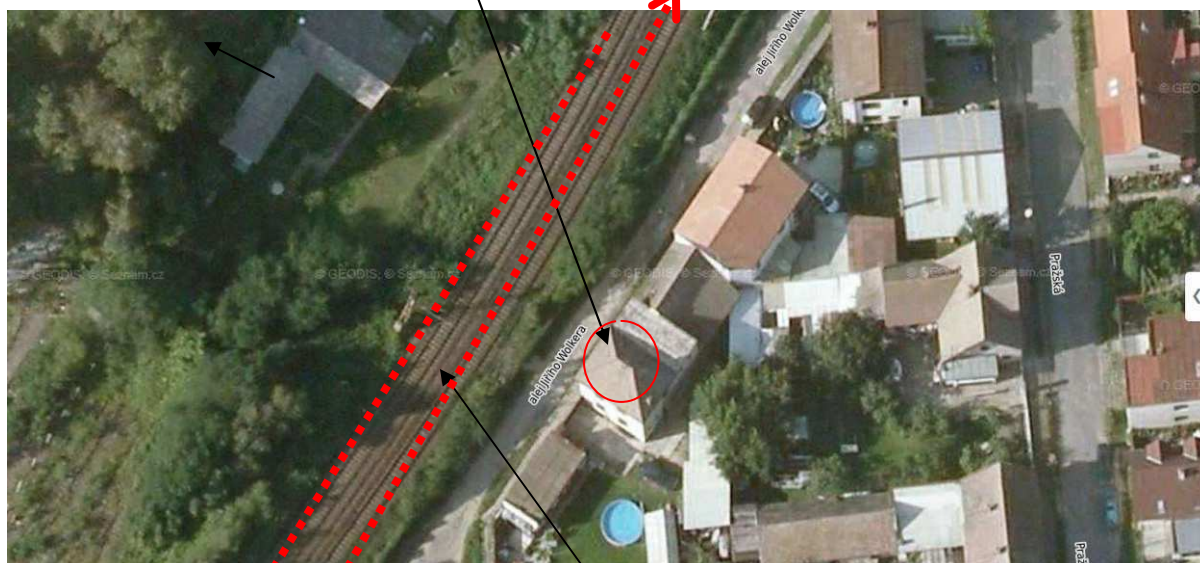
**Letecký snímek lokality – rodinný dům ul. alej Jiřího Wolkera č. p.545/10, Čelákovice**  
**směr A - Lysá nad Labem**

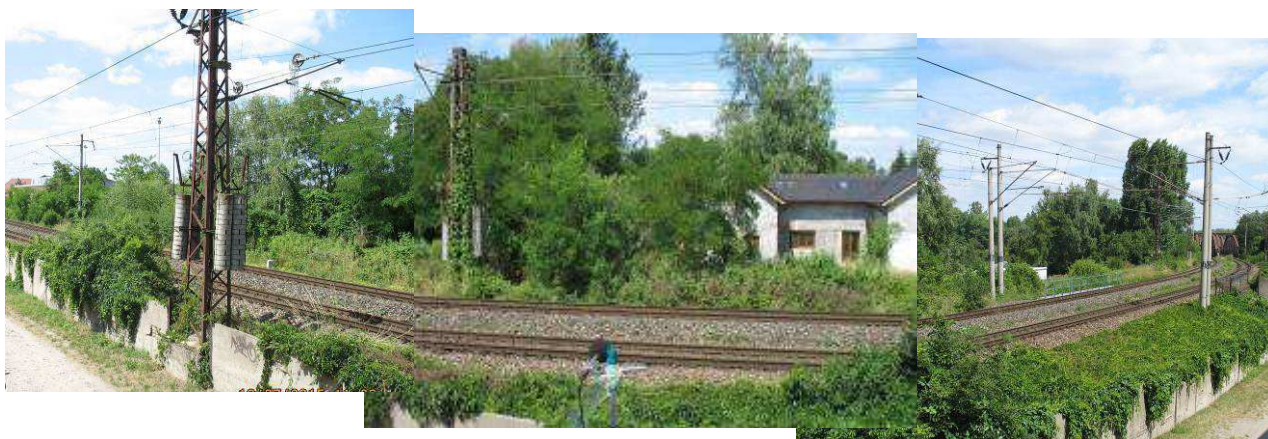
**Fotografie - pohled z obývacího pokoje na trať č. 231**
