PROTOKOL O ZKOUŠCE Č. 3780-125-15

Optimalizace trati Mstětice – Praha-Vysočany	Paré č.
Měření hluku a vibrací z železniční dopravy	Revize 0

Zařízení: Optimalizace trati Mstětice – Praha-Vysočany
Objednatel: SUDOP PRAHA a.s., Olšanská 1a, 130 80 Praha 3
Účel měření: Ověření hluku a vibrací před rekonstrukcí trati. DÚR + DSP.
Datum měření: 28.7.2015; 29.7.2015; 30.9.2015; 22.10.2015; 5.11.2015

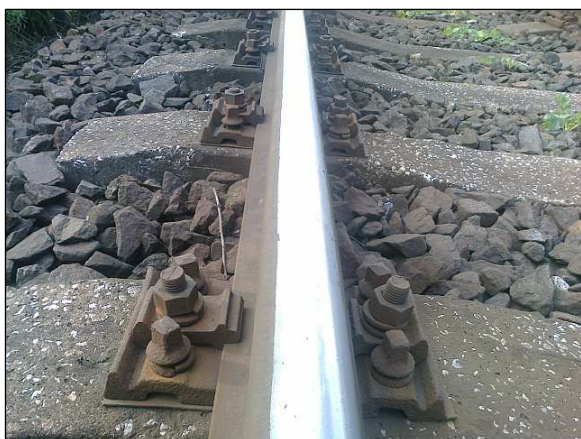
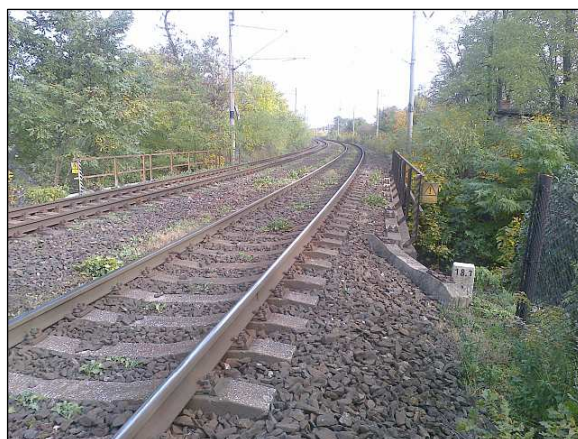
4.1.1 Trať 231

Kolejnice převážně tvaru S 49, pražce betonové SB 5 nebo SB 6. Místy kolejnice T, pražce SB 3. Upevnění podkladnicové pevné. Sklon a převýšení trati dle místních podmínek. Stará infrastruktura, bez broušení kolejnic a protihlukových prvků.

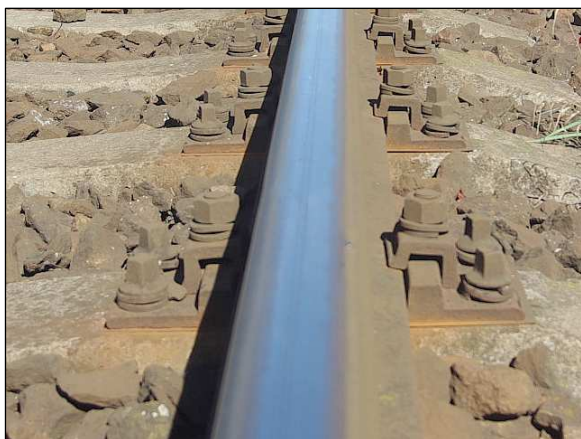
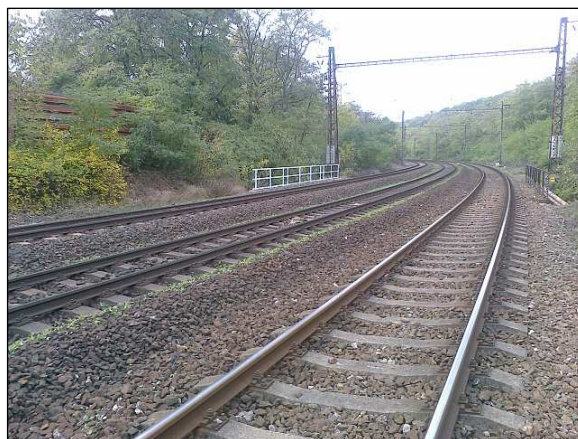
4.1.2 Trať 070

Kolejnice převážně tvaru R 65, pražce betonové SB 8, upevnění podkladnicové pevné. Sklon a převýšení trati dle místních podmínek. Stará infrastruktura, bez broušení kolejnic a bez protihlukových prvků. Trať 070 je v měřeném úseku v souběhu s tratí 231 jako třetí kolej.

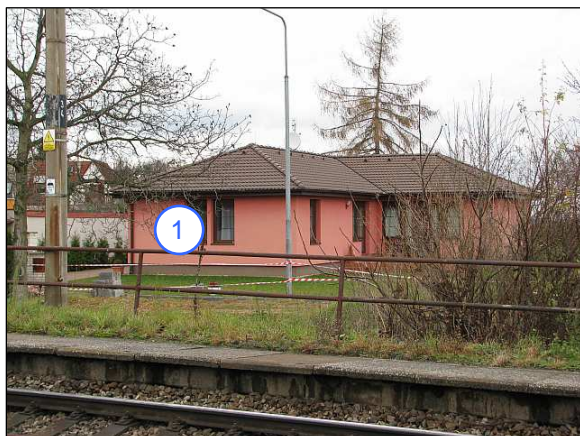
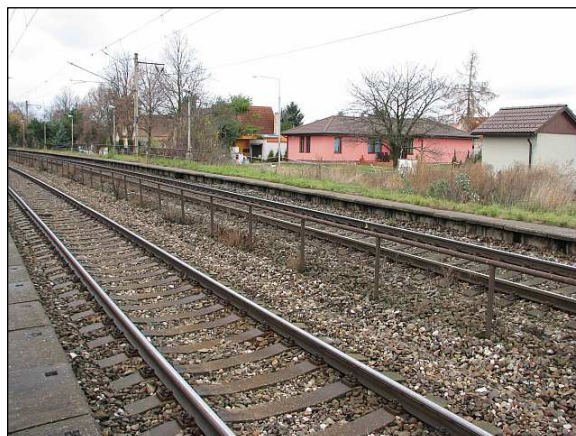
Bod 1 – Zeleneč, Husova 965

Bod 1 – pohled na trať v místě měření

Mikrofon byl umístěn na hranici pozemku u rodinného domu cca 4 m před fasádou orientovanou k trati, v pozici dle fotodokumentace, na stativu ve výškové úrovni oken v 1.NP, připojen ke zvukoměru prodlužovacím kabelem. V šíření hluku z železnice na měřicí bod neleží žádná překážka, trať vede na náspu. Nejsou splněny podmínky pro odečet korekce $K(f)$ pro měření na odrazivé fasádě. Okamžitá hlučnost (L_{AF}) pro všechny měřené průjezdy vlaků převýšila po celou dobu průjezdu zbytkový hluk nejméně o 10 dB. Vzdálenost měřícího bodu od trati: 20 m

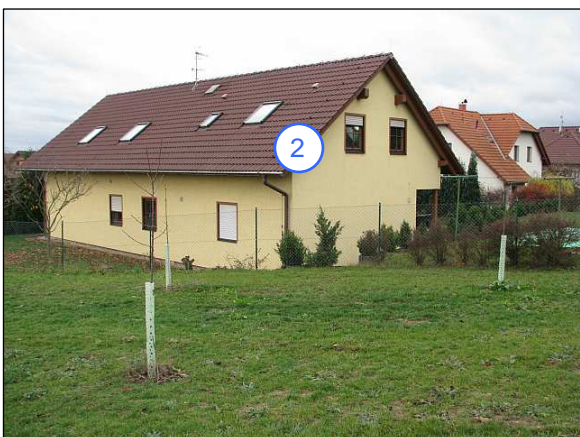
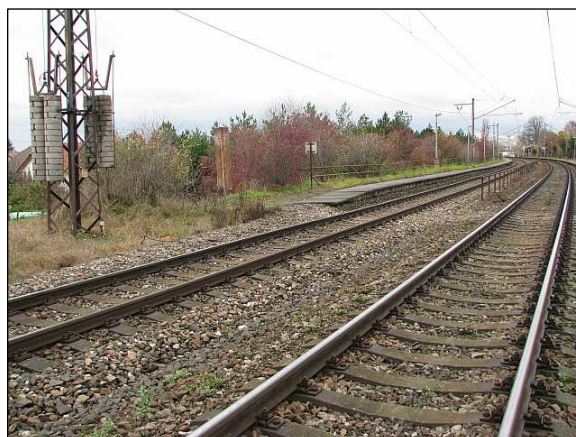
Bod 2 – Zeleneč, Jilmová 688

Bod 2 – pohled na trať v místě měření

Mikrofon byl umístěn na hranici pozemku u rodinného domu v úrovni fasády orientované k trati, v pozici dle fotodokumentace, na stativu ve výškové úrovni oken v 2.NP, připojen ke zvukoměru prodlužovacím kabelem. V šíření hluku z železnice na měřicí bod neleží žádná překážka, trať vede na náspu.

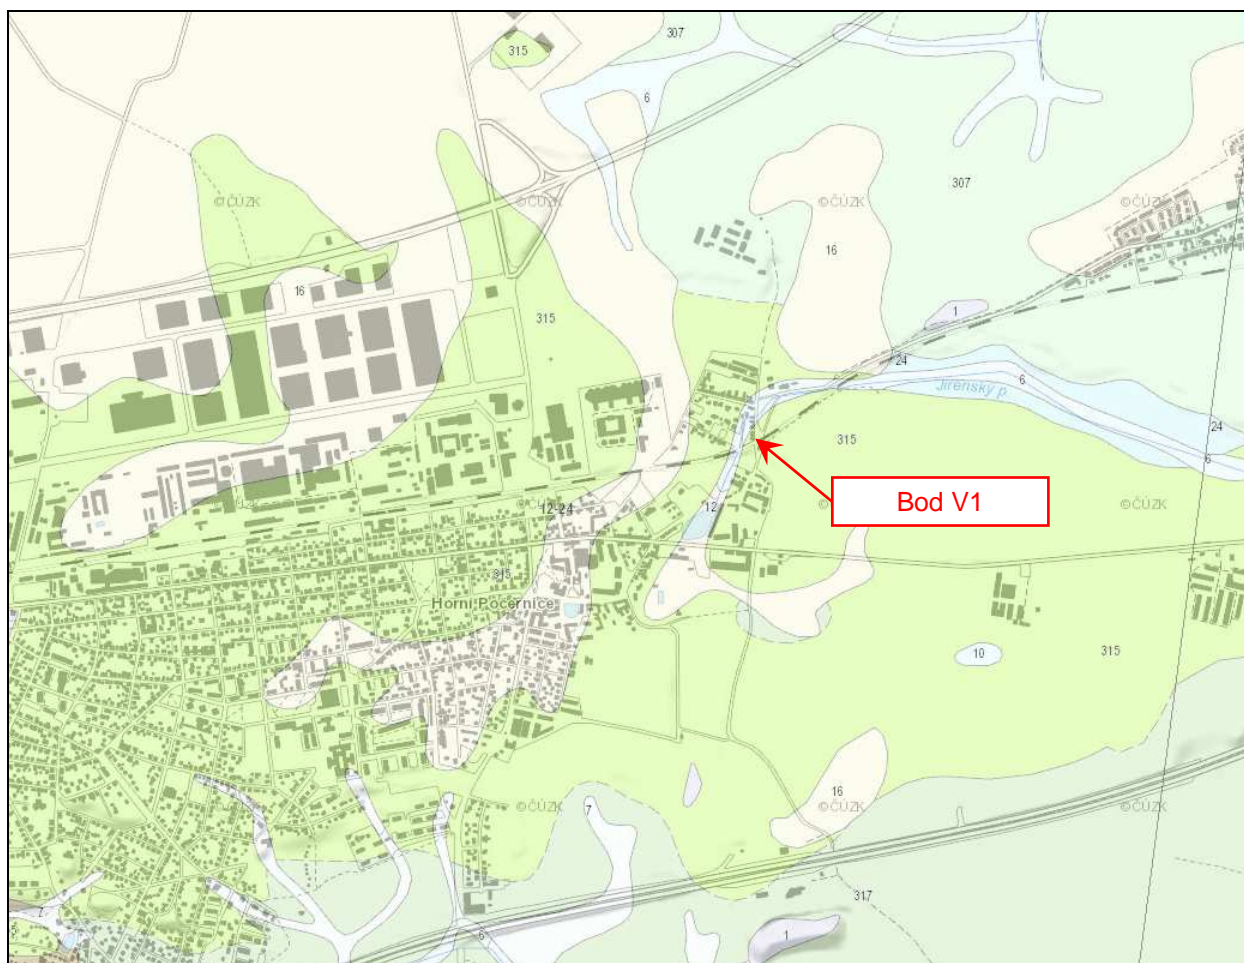
Geologická mapa ČR 1 : 50 000 (Geoportál ČGS, tisk bezrozměrný):

Plocha určená k posouzení přenosu vibrací z trati na objekt leží na skalním podloží navětralých cenomanských pískovců [315] v šikmém zvrstvení, částečně překrytém kvarterními sedimenty s vysokým obsahem jílu a písku [6]. Přilehlý mostní objekt na trati je založen na skalním podloží. Podloží je stabilní, geohazardy nezjištěny. Dlouhodobé zvodnění podpovrchových vrstev není předpokládáno.

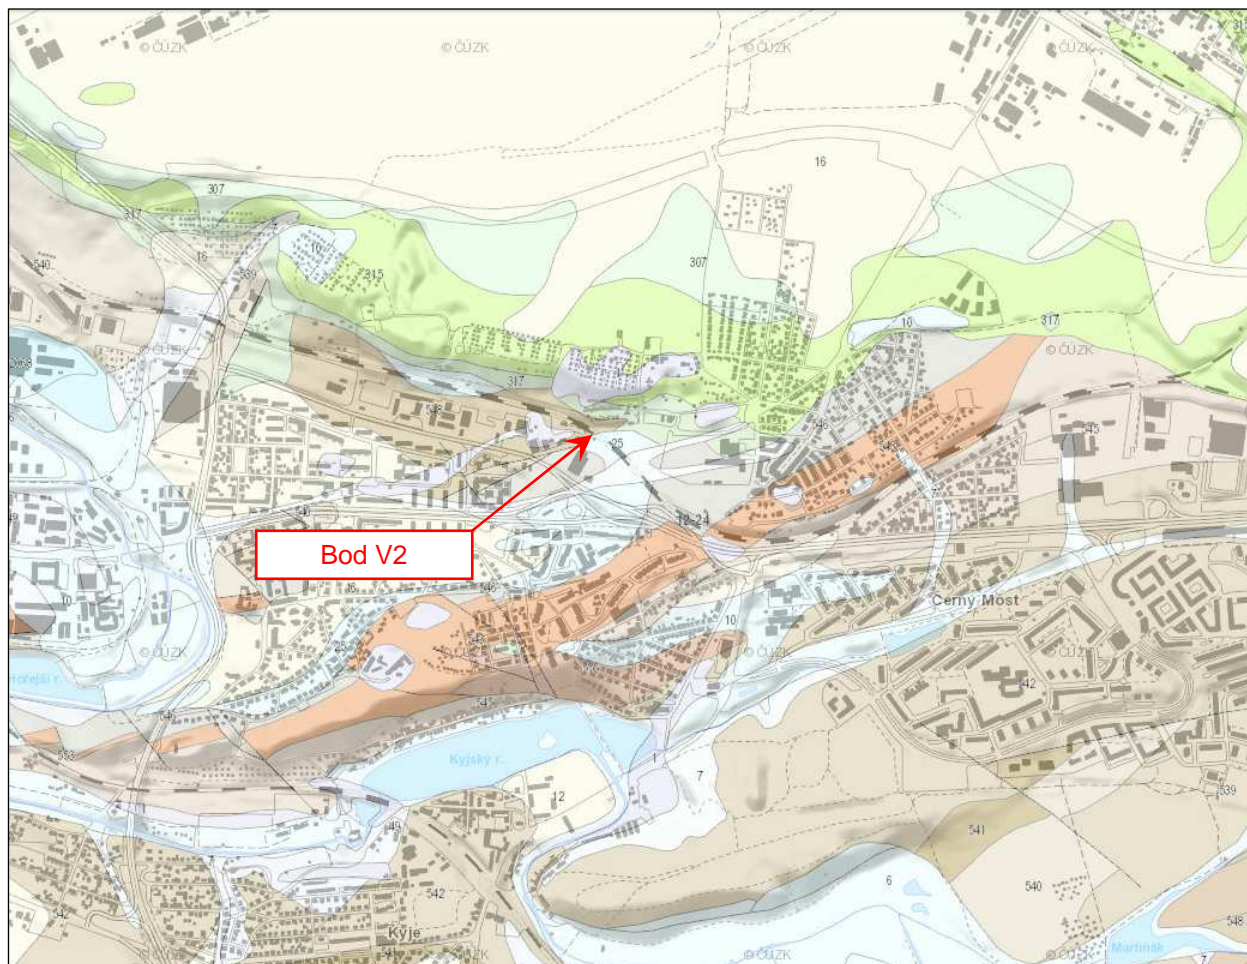
Geologická mapa ČR 1 : 50 000 (Geoportál ČGS, tisk bezrozměrný):

Plocha určená k posouzení přenosu vibrací z trati na objekt leží na podloží navětralých ordovických břidlic [548] (laminace neověřena), překrytém kvarterními fluviálními sedimenty a navázkou [25]. Základy přilehlého mostního objektu na trati jsou zahlobeny nad skalní podloží. Podloží je stabilní, geohazardy nezjištěny. Dlouhodobé zvodnění podpovrchových vrstev není předpokládáno. Trať je v místě měření trojkolejná (souběh tratí 231 a 070).

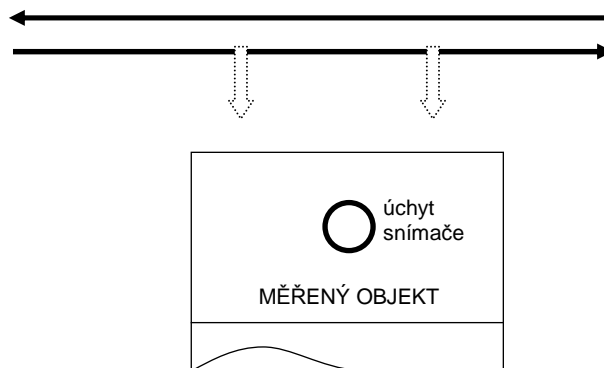
6.4.2 Schema vztahu zdroje vibrací k bodu měření

Osa Z	směr vertikální;
Osa X	směr horizontální příčný, kolmo na osu trati
Osa Y	směr horizontální podélný, rovnoběžný s osou trati
