PERONIZACE V ŽST. PAČEJOV A ZVÝŠENÍ RYCHLOSTI
V KM 299,650 - 304,009

SO 05-20-03
Most v ev. km 301,885

**GEOTECHNICKÝ A STAVEBNĚTECHNICKÝ
PRŮZKUM**

Geotechnický a stavebnětechnický pasport

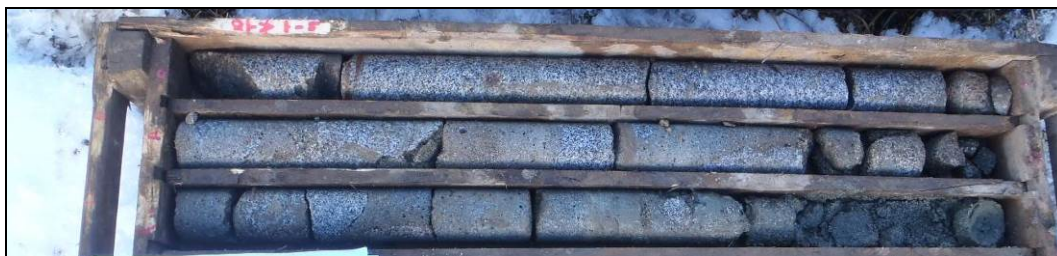
Obr. č. 1 - diagnostický vrt Š1.

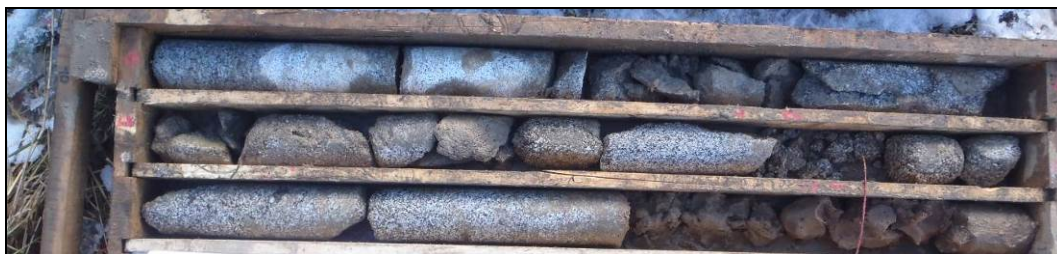
Obr. č. 2 - diagnostický vrt V1.

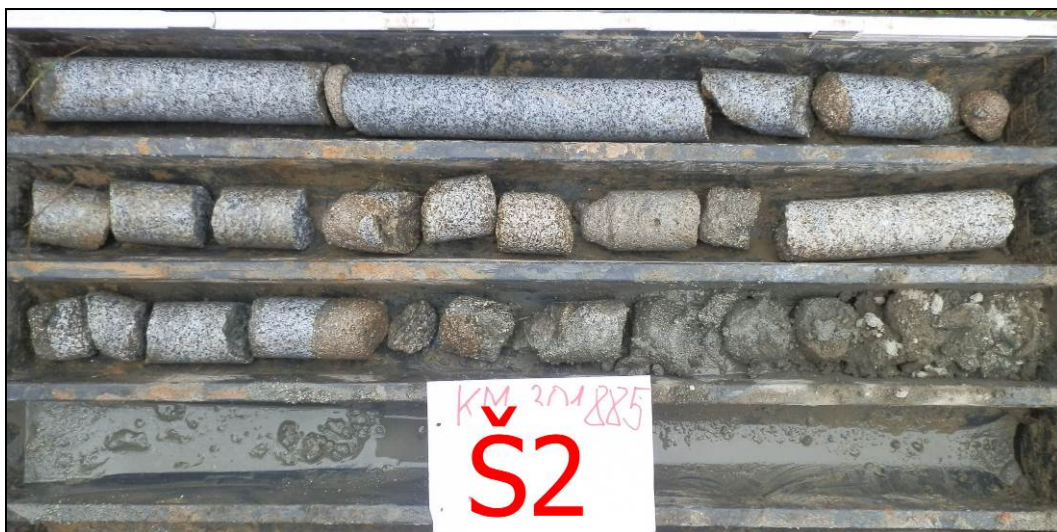
Obr. č. 3 - diagnostický vrt Š2.

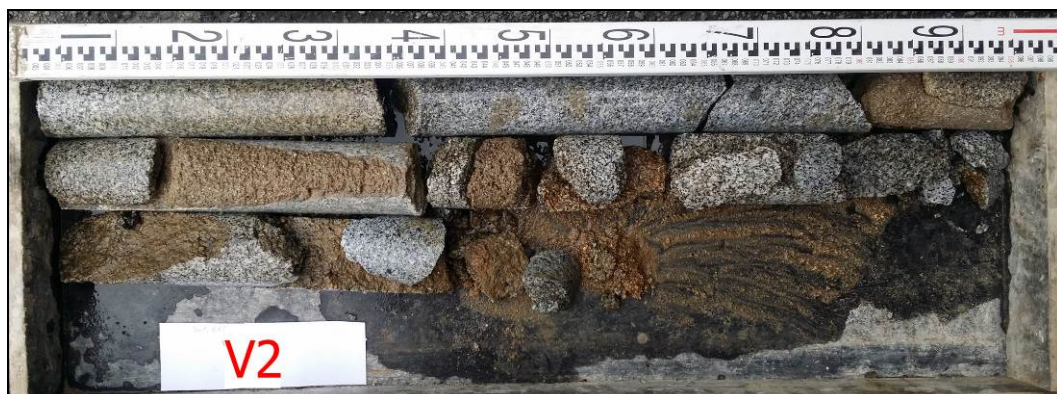
- ověřená specifická vodní ztráta q činila u vrtu V2 95,83 l/s/m/MPa, mezerovitost zdiva je v tomto místě **větší jak 10%**, zdivo je silně pórovité.
- výše uvedené výsledky korespondují s technickým stavem malty ověřeným při makroskopickém popisu diagnostických jádrových vrtů, kde byla dokumentována většinou silně degradovaná malta

Obr. č. 4 - diagnostický vrt V2.

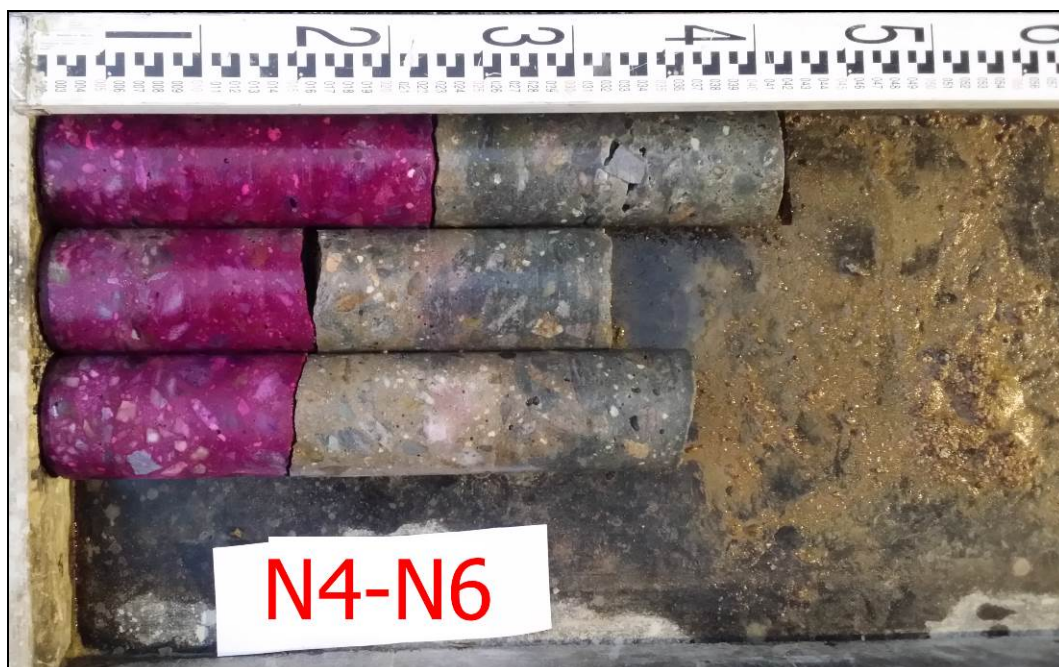
Obr. č. 6 - diagnostické návrty N4-N6 (shora dolů); po aplikaci roztoku fenolftaleinu.

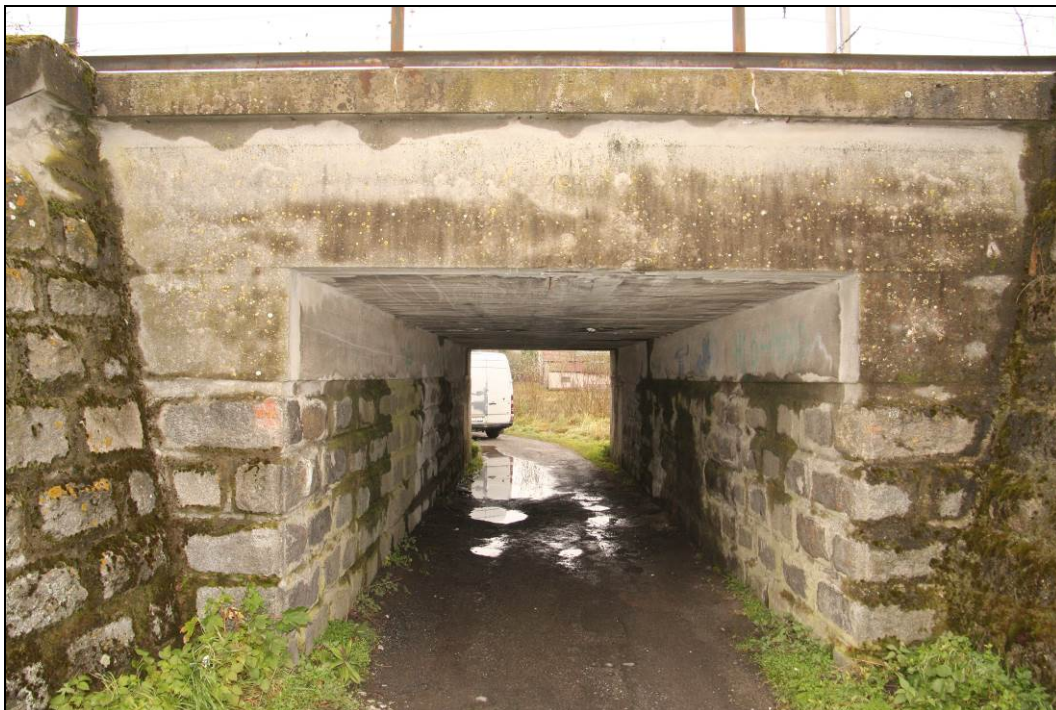
Obr. č. 9 - celkový pohled na vnitřní prostory mostu zleva - průsaky dilatačními spárami a pod úložnými prahy.

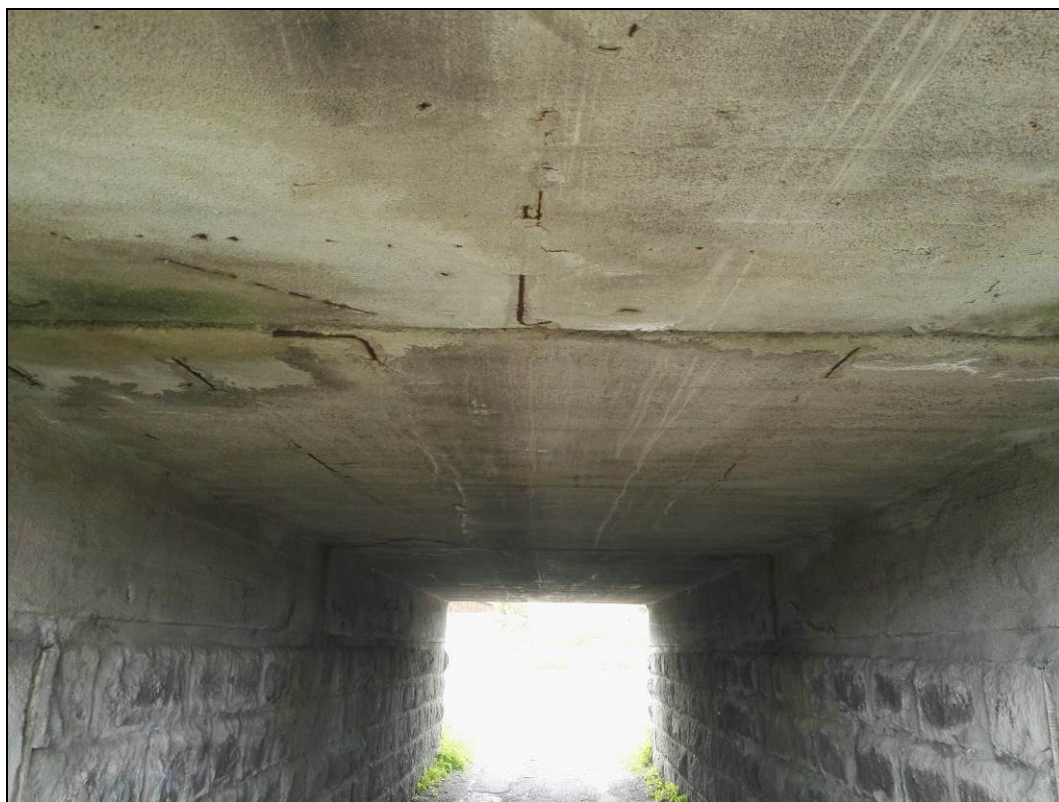
- nosníky NK jsou většinou zachovalé, na spodním líci překryté cementovou omítkou. Omítka a krycí vrstva spodní tahové a smykové výztuže místy vlivem koroze výztuže odpadává (odstřeluje), takto je poškozeno odhadem 5 % plochy spodního líce NK. V místech opadů je obnažena výztuž, která je v těchto místech postižená celoplošně povrchovou a místy hloubkovou korozí. Dilatačními spárami zatéká, jinak NK bez poruch.

Obr. č. 10 - celkový pohled na nosnou konstrukci - ve spodním líci odhalena výztuž zasažena celoplošnou korozí.

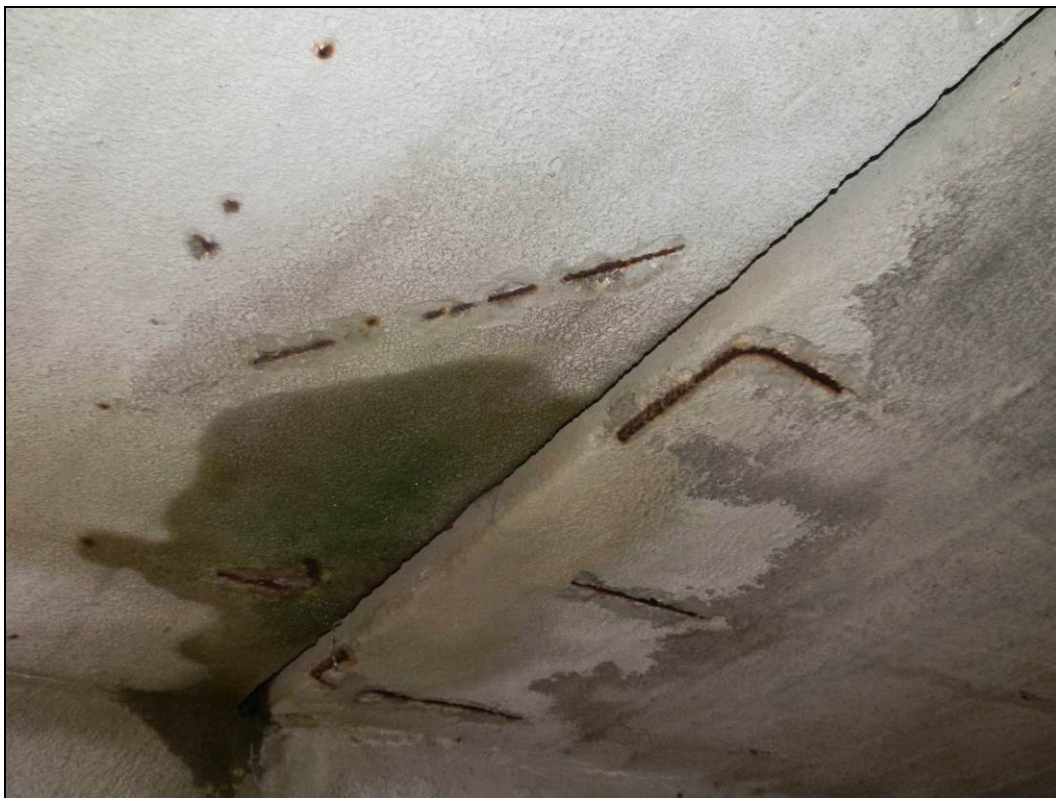
Obr. č. 11 - Detailní pohled na vybranou část nosné konstrukce - průsaky dilatační spárou, koroze výztuže a opadaná krycí vrstva.

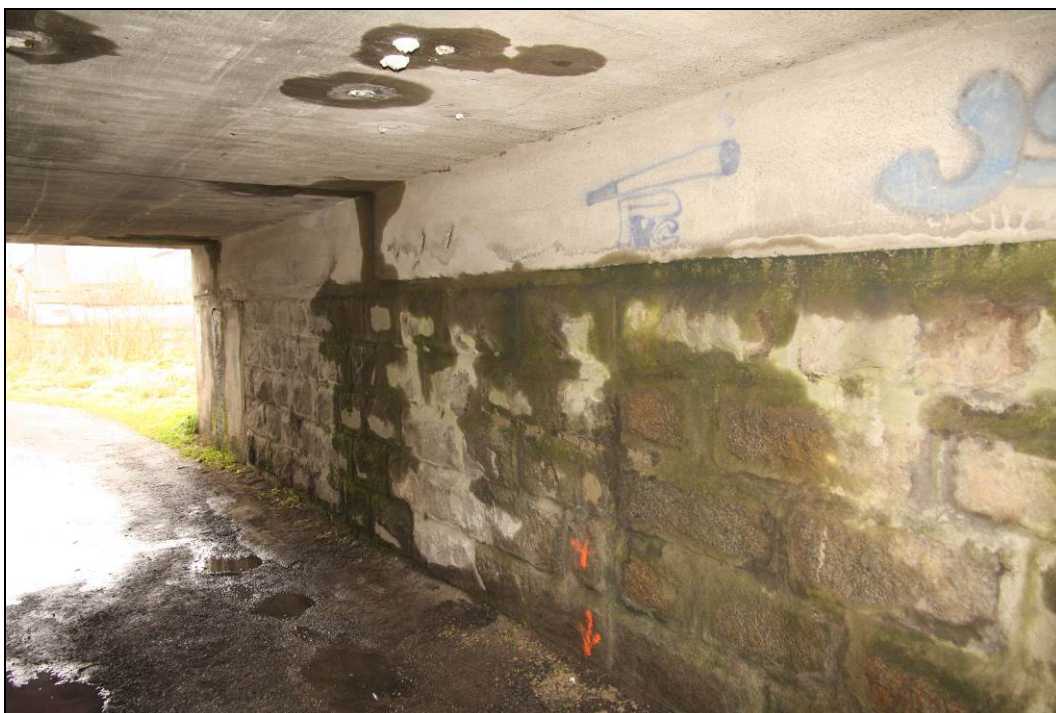
- vnitřní beton NK je nehomogenní, pevný a s dostatečným obsahem pojiva
- **úložné prahy** jsou ve stejném technickém stavu jako NK (5 % lícové plochy opady a obnažená výztuž postižená korozí), spárou mezi mostními prahy a spodní stavbou zatéká

Obr. č. 12 - Detailní pohled na opěru Strakonice zleva - průsaky vody skrze dilatační spáry, průsaky mezi úložnými prahy a SS. Obdobná situace u opěry Nepomuk.

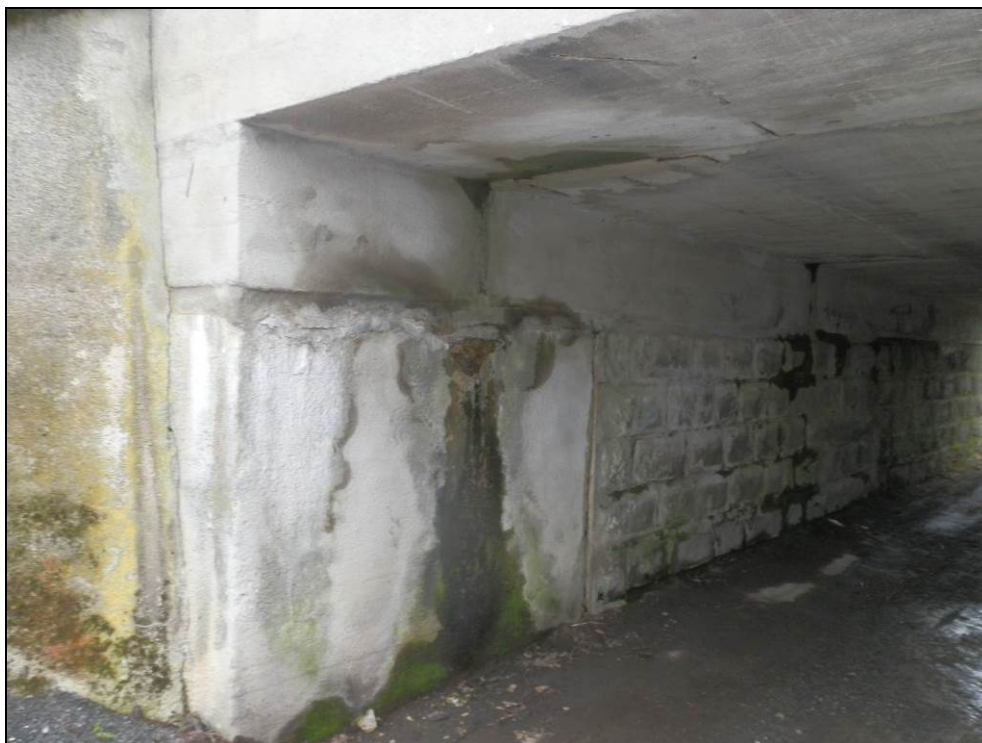
Obr. č. 13 - opěra Strakonice za pravý čelem - povrch betonu rozšíření opěry opadává a v líci jsou patrné průsaky vody.

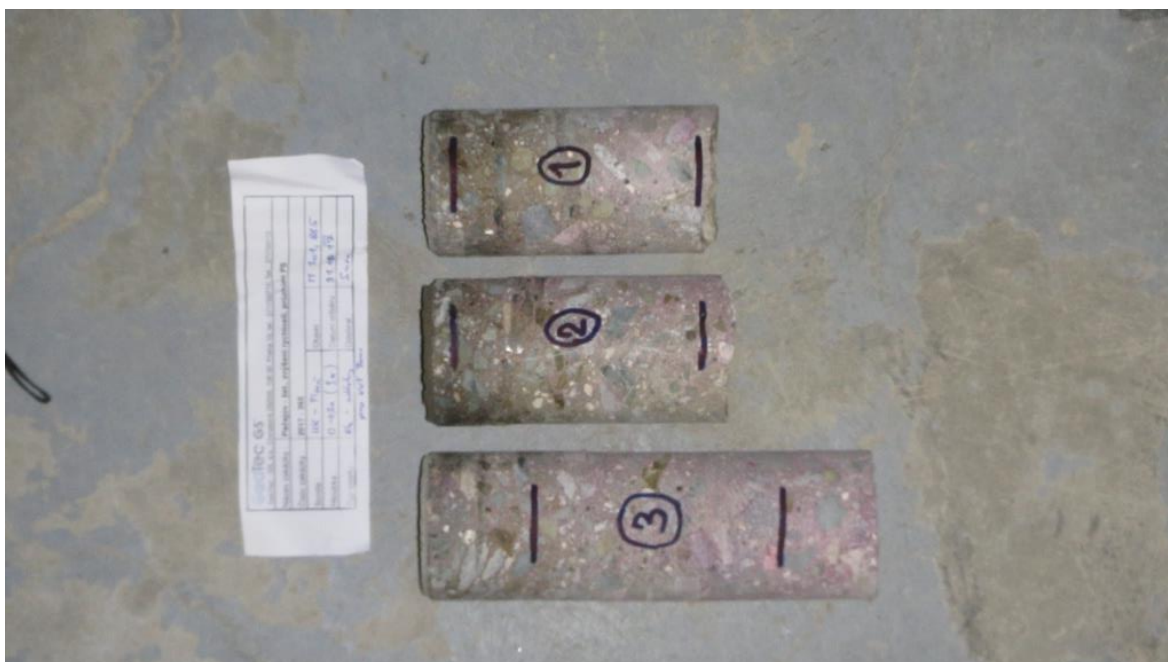
Jádrové vývrty $\varnothing 75$ mm s označením V1, V2 a V3 byly odebrány z NK - Plzeň objektu M 301,882 za účelem provedení tahových zkoušek betonu. Jádrové vývrty byly odebrány dne 31.10.2017.

Laboratorní foto vzorků jádrových vývrtů o průměru 75 mm s vyznačenou polohou zkušebních těles před jejich zakončováním na pile s diamantovým řezným kotoučem

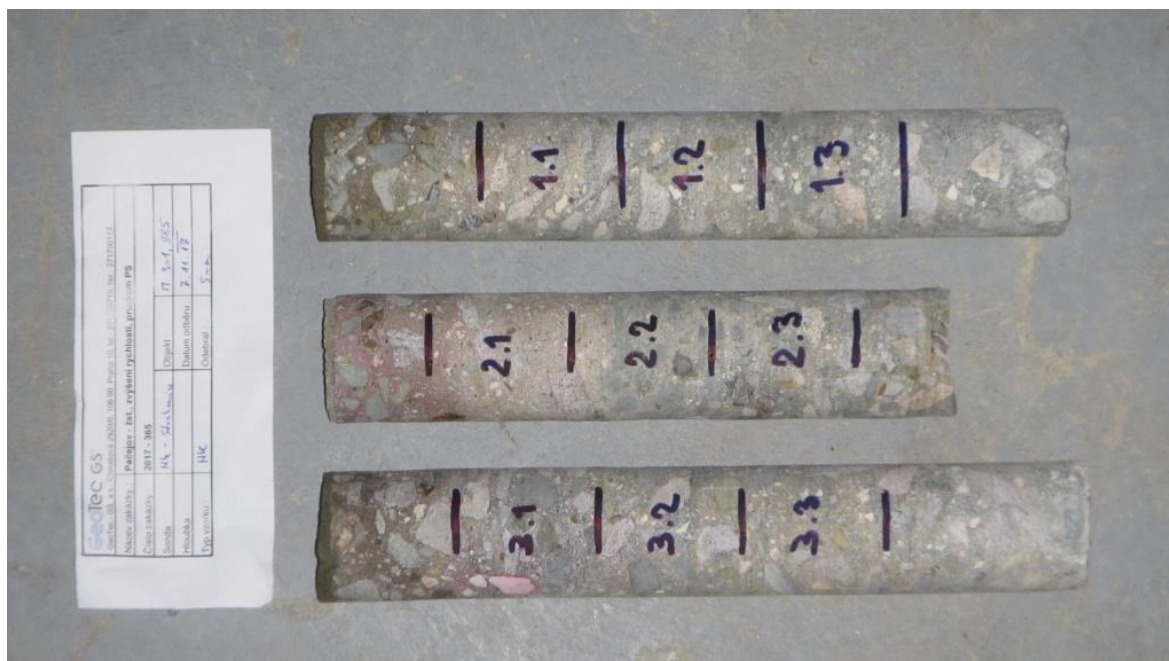
Jádrové vývrty $\varnothing 55$ mm s označením V4, V5 a V6 byly odebrány z NK - Strakonice objektu M 301,882 za účelem provedení tahových zkoušek betonu. Jádrové vývrty byly odebrány dne 7.11.2017.

Laboratorní foto vzorků jádrových vývrtů o průměru 55 mm s vyznačenou polohou zkušebních těles před jejich zakončováním na pile s diamantovým řezným kotoučem

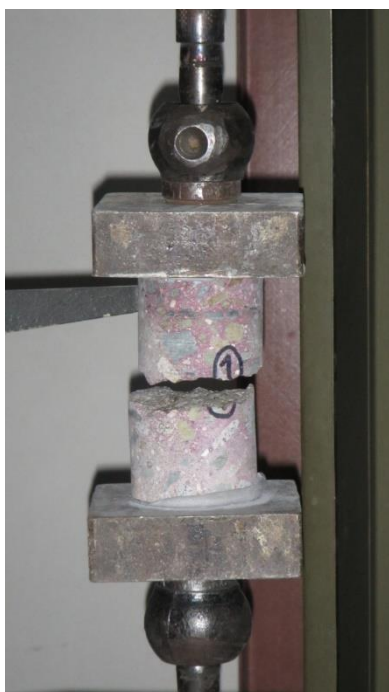
Foto 6.1

Foto vzorku V.1 po provedené zkoušce s porušením přibližně uprostřed vzorku

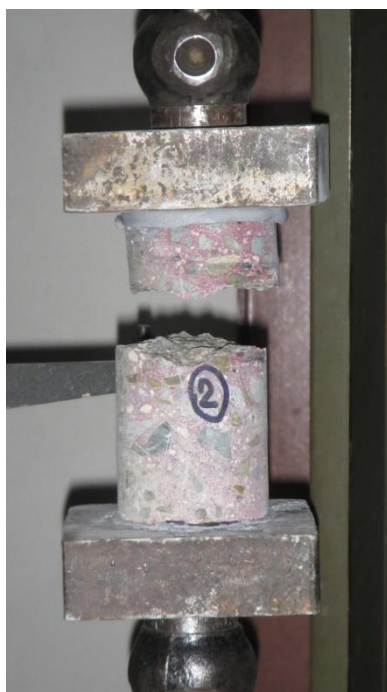
Foto 6.2

Foto vzorku V.2 po provedené zkoušce s porušením v horní 1/3 části vzorku

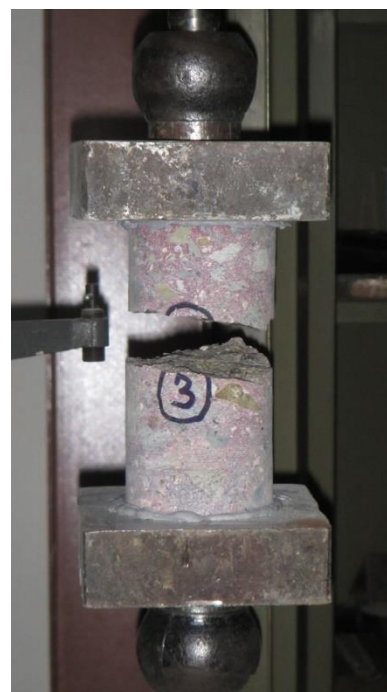
Foto 6.3

Foto vzorku V.3 po provedené zkoušce s porušením přibližně uprostřed vzorku

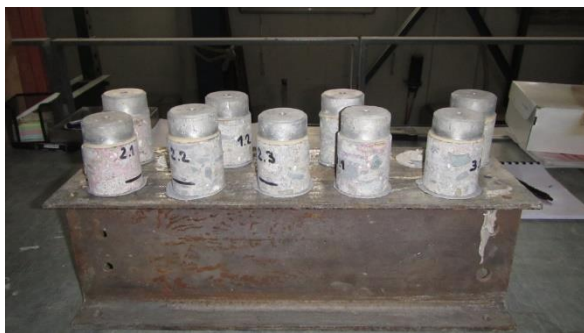
Foto 6.1

Foto připravených vzorků osazených na pevnou ocelovou základnu do lepidla Sikadur 30 s nalepenými zkušebními terči pro provedení odtrhových zkoušek

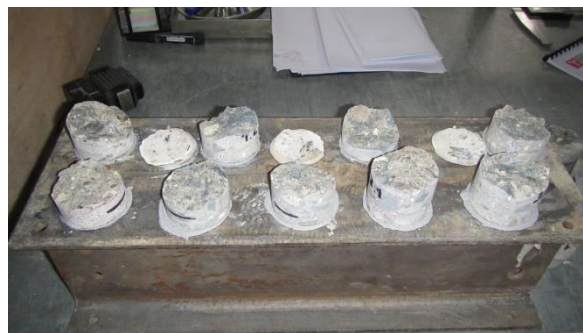
Foto 6.2

Foto pevné ocelové základny s provedenými odtrhovými zkouškami

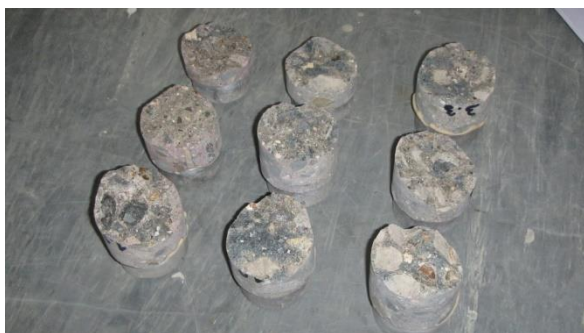
Foto 6.3

Foto odzkoušených vzorků s viditelným způsobem porušení (k porušení vzorků došlo ve všech případech přibližně uprostřed jejich výšky)
