PERONIZACE A ODSTRANĚNÍ OMEZENÍ
RYCHLOSTI V ŽST. PAČEJOV

SKALNÍ ZÁŘEZ V KM 299,500 – 299,750

GEOTECHNICKÝ POSUDEK

březen 2014

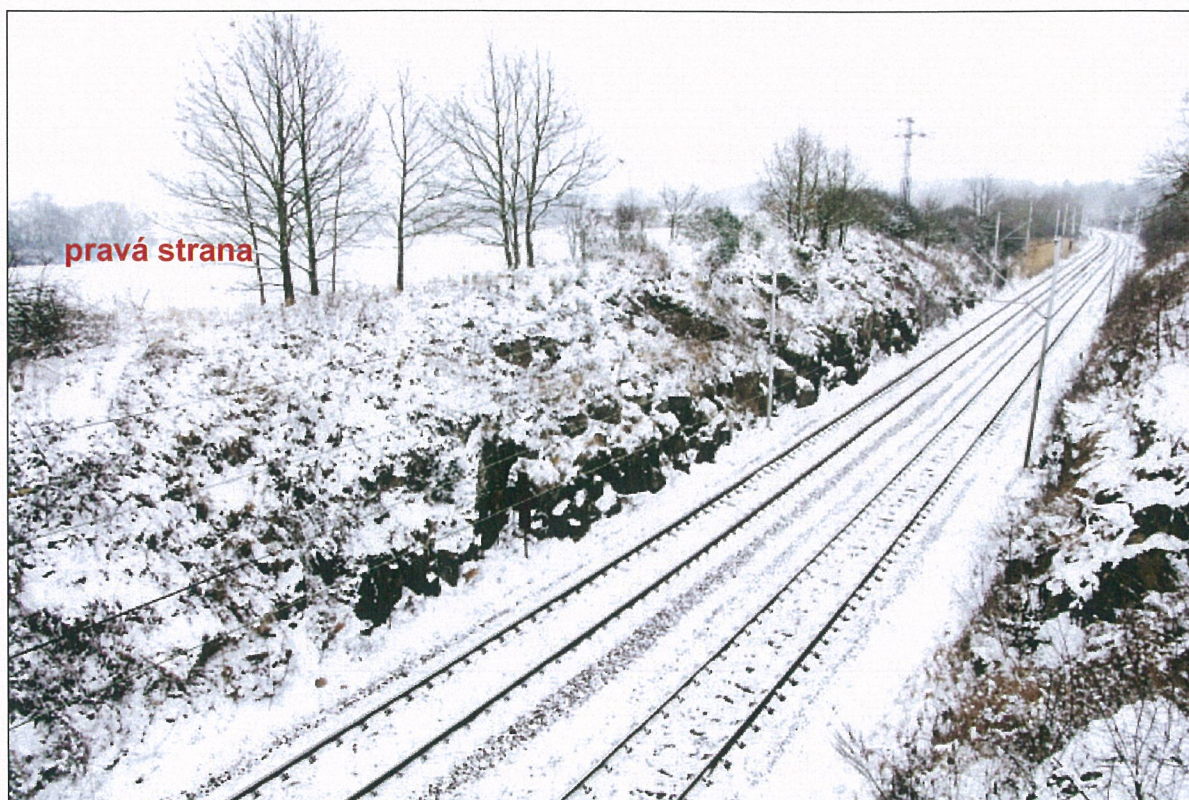
Foto – 1 Pohled z mostu směrem k Horažďovicím na pravý svah.

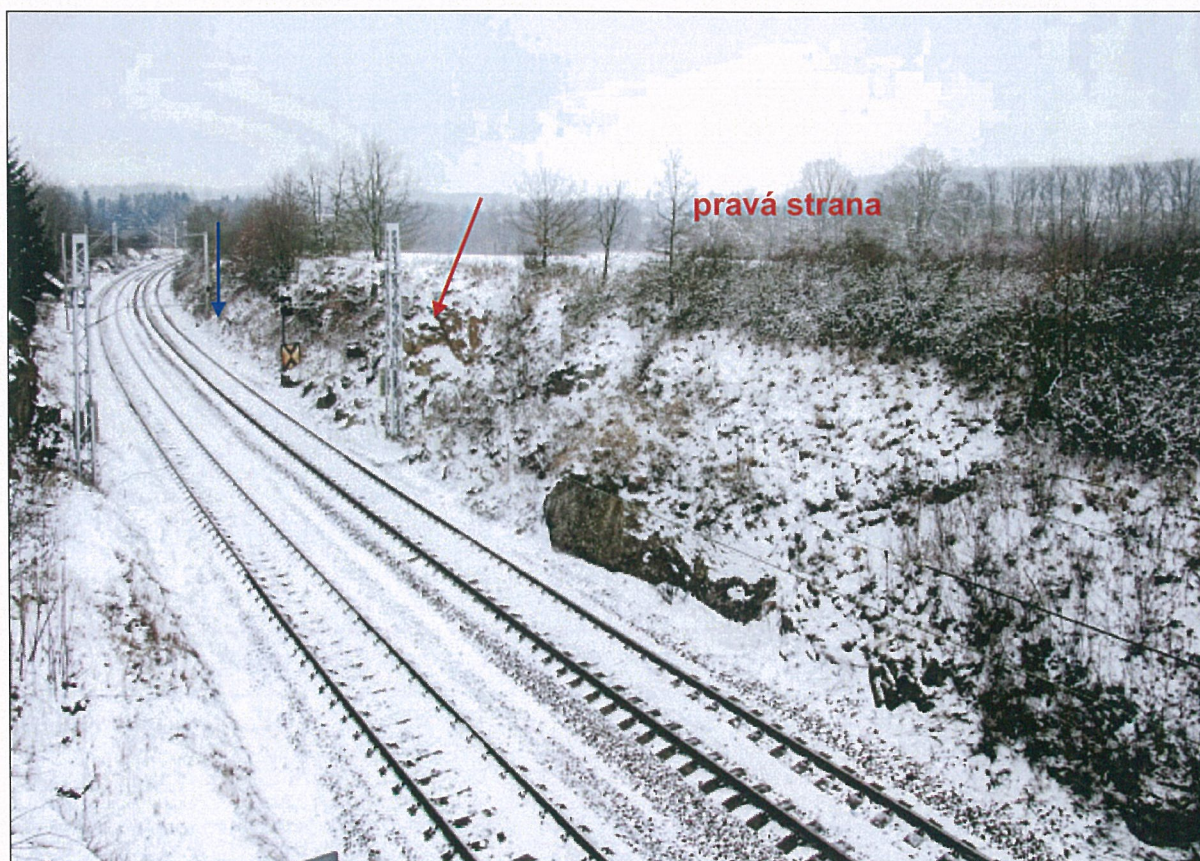
Foto – 2 Pohled z mostu směrem k Plzni na pravý svah. **Červená šipka** ukazuje na uvolněný blok. **Modrá šipka** ukazuje na konec potřebného zajištění svahu.

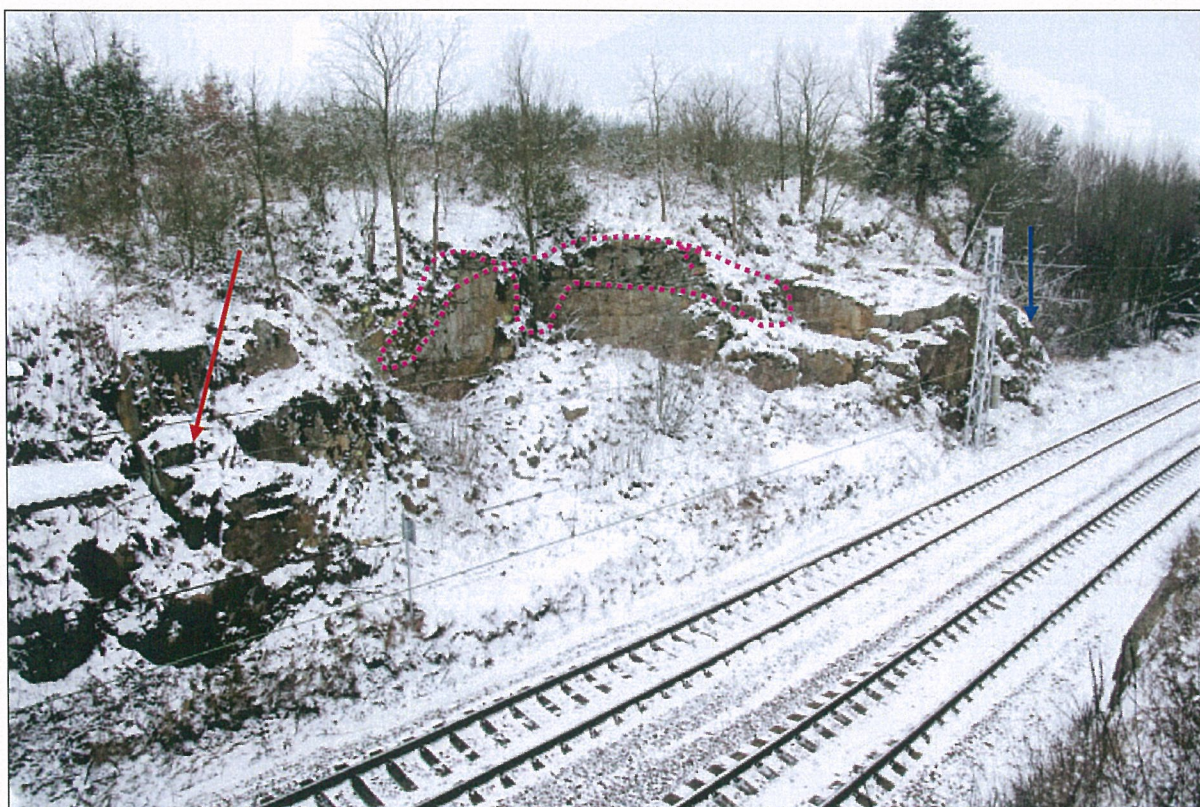
Foto – 4 Pohled z mostu směrem k Plzni na levý svah. **Červená šipka** ukazuje labilní blok horniny. **Karmínově omezená oblast** ukazuje na zcela rozvolněné partie svahu v horní části. **Modrá šipka** ukazuje na konec zajištění svahu na levé straně směrem k žst. Pačejov.

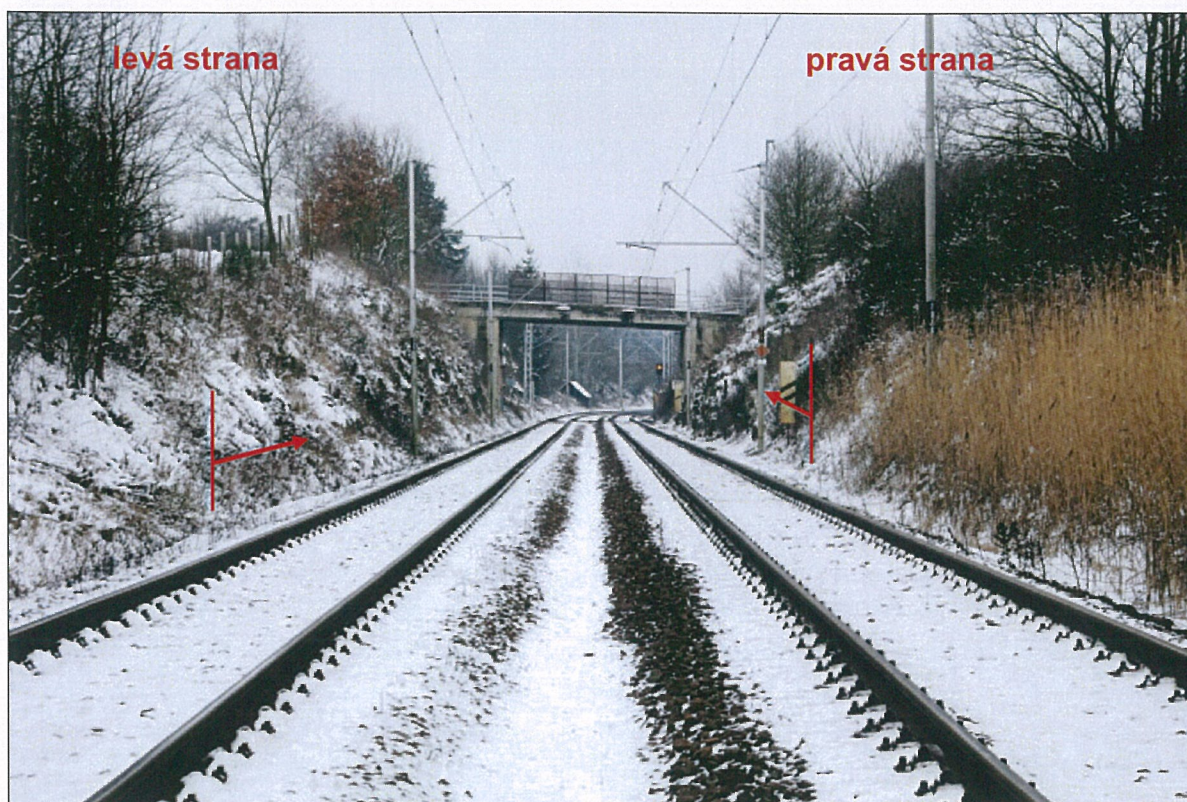
Foto – 5 Pohled do zářezu směrem k Pačejovu. **Šipky** ukazují na počátek nutného zajištění obou svahů směrem k mostu.

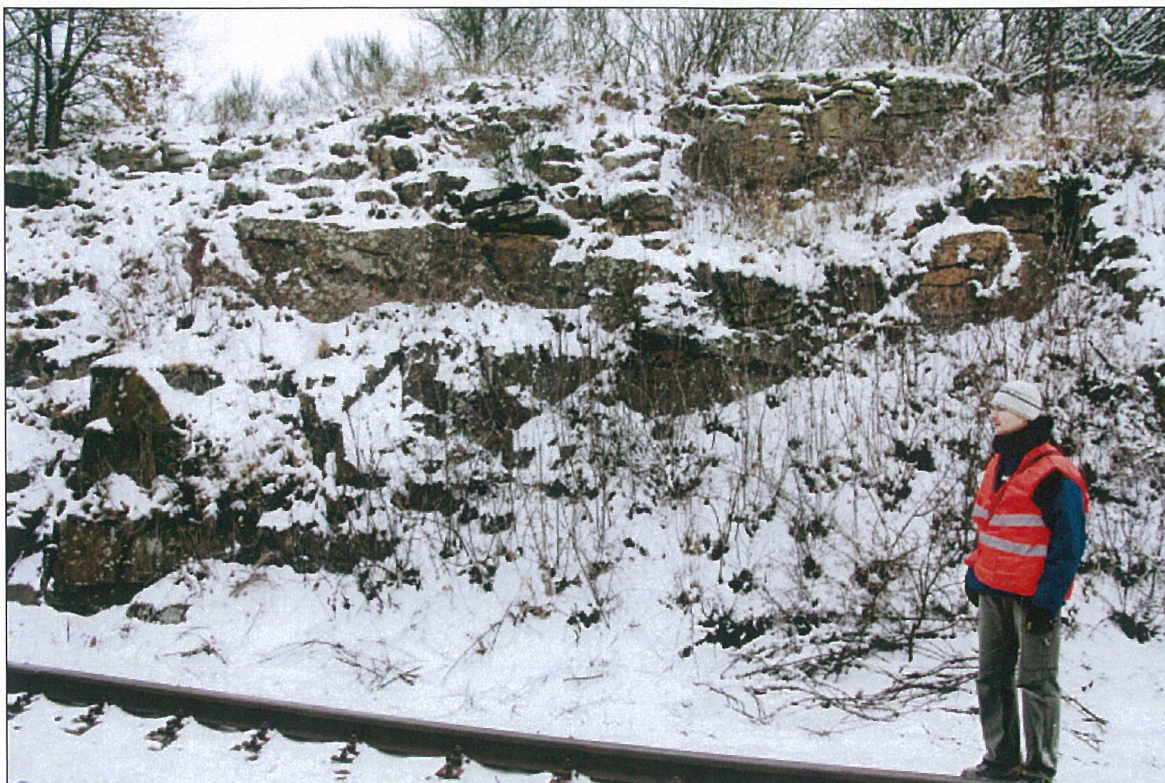
Foto – 7 Pohled na pravou stranu s rozvolněnými bloky, zejména v horní polovině.

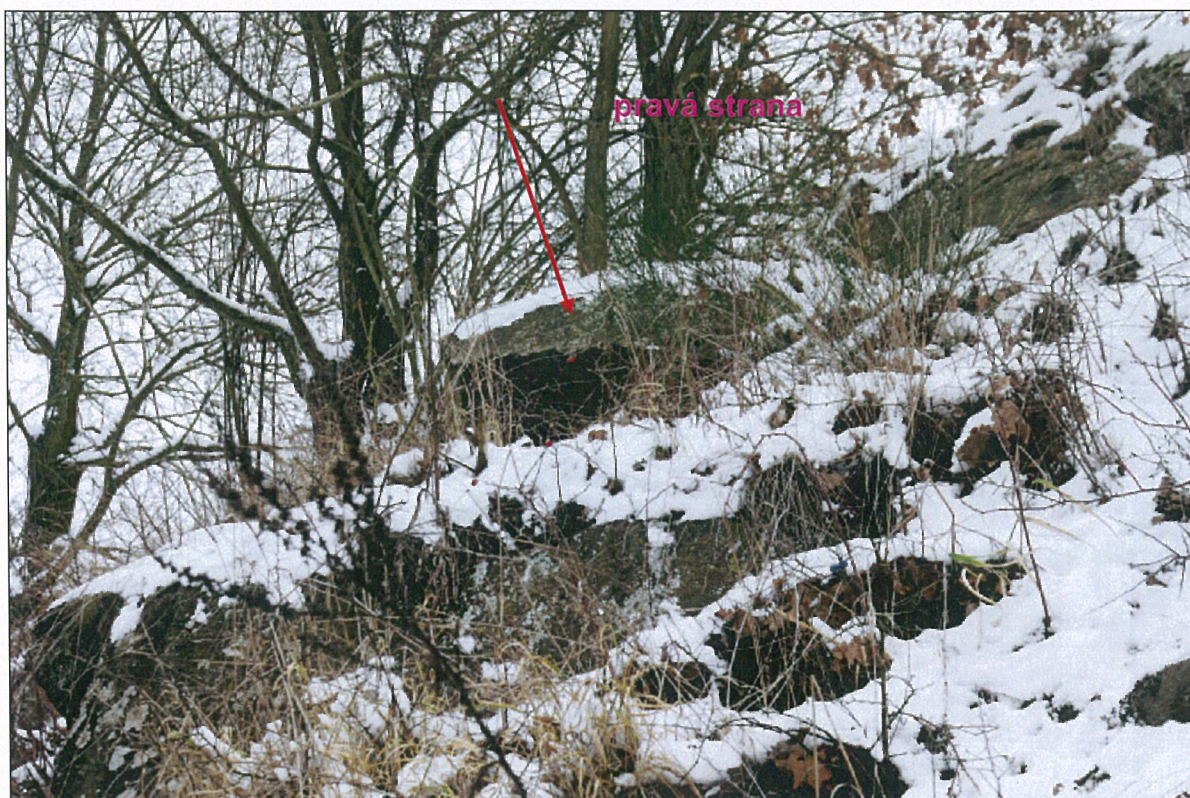
Foto – 8 Pohled na pravé straně v km cca 299,600 jak ukazuje šipka.
Kořeny stromů působí destruktivně. Rozevírají pukliny.

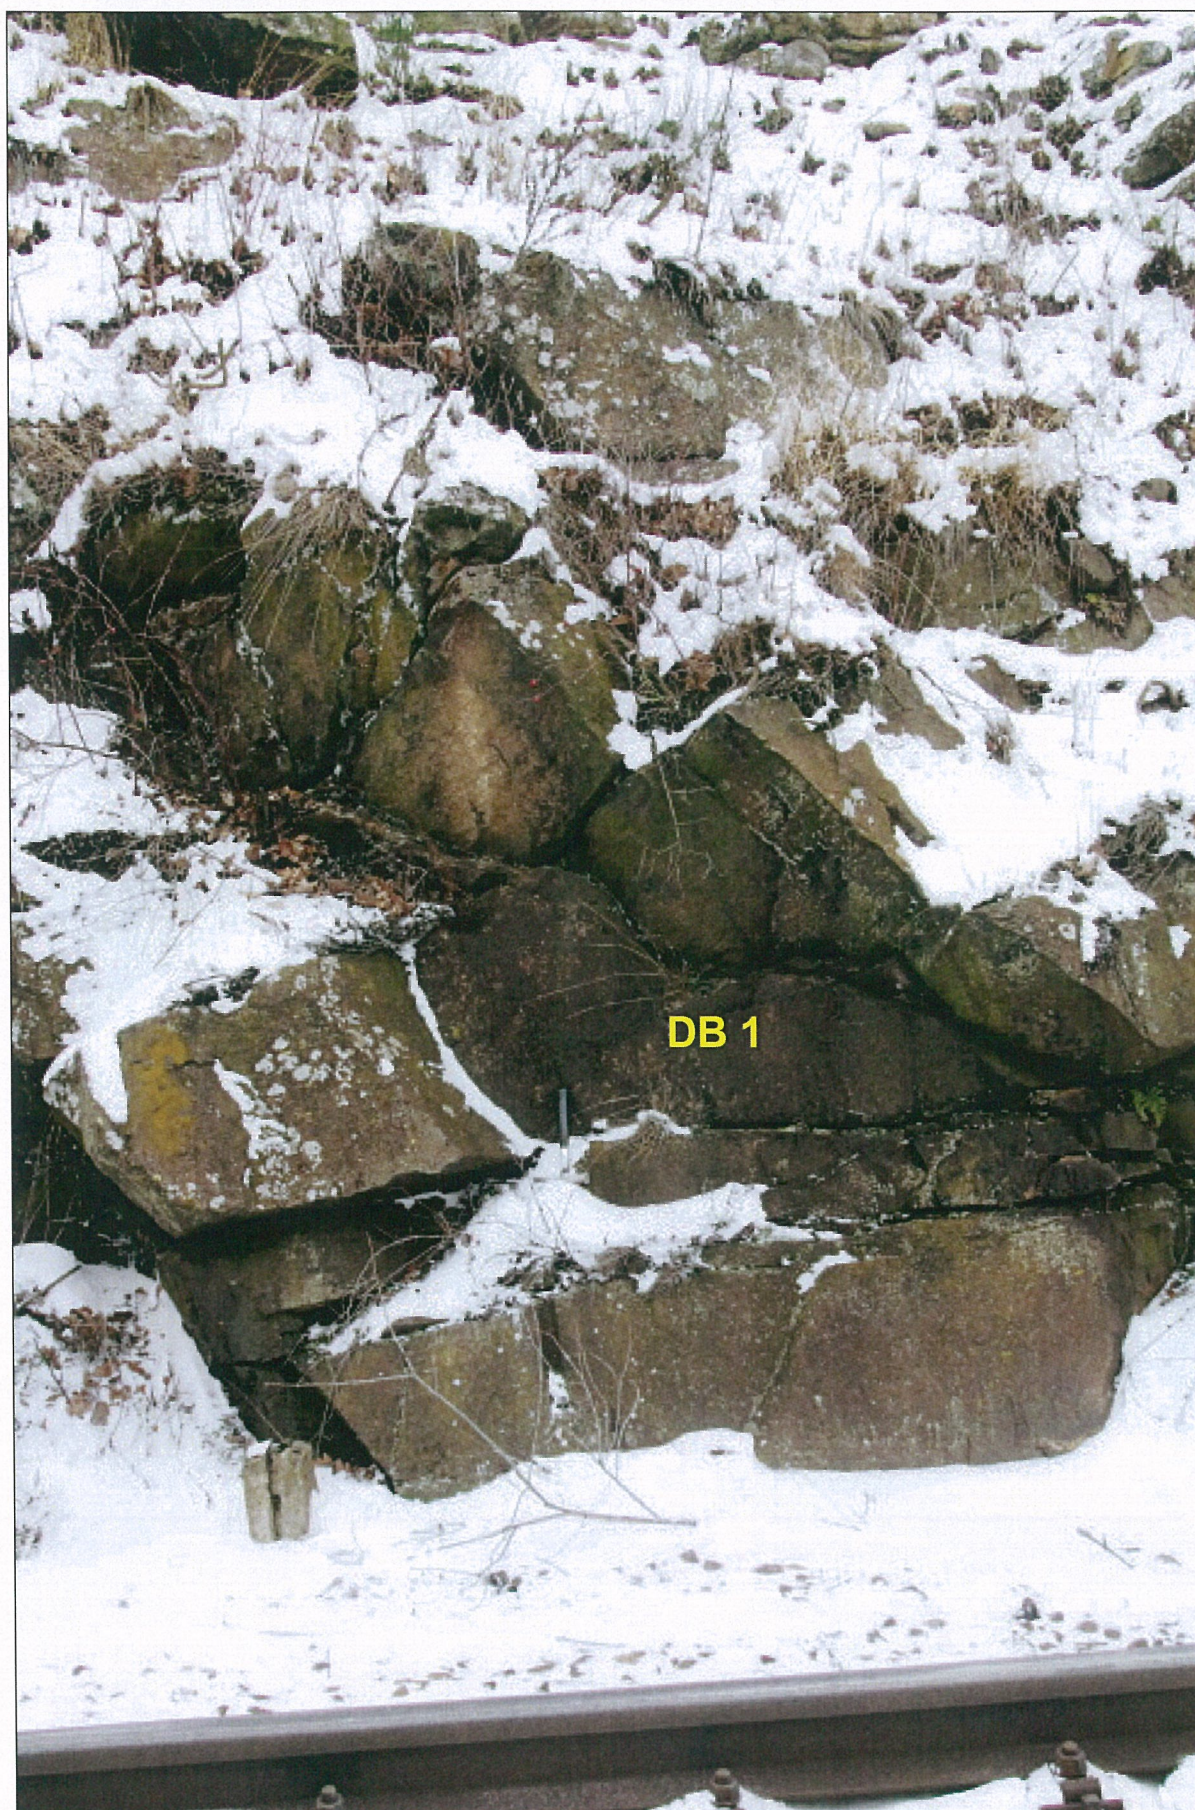
Bylo vytypováno jedno charakteristické místo na pravé straně zářezu v km 299,600, kde je dokumentační bod DB – 1 (viz příloha č.2 - Fotodokumentace, foto 9 a příloha č.3 – Dokumentační bod DB – 1 popis).

Foto – 9 Pohled na pravé straně na místo dokumentačního bodu DB 1 v km 299,600. Jsou dobře patrné zcela rozvolněné a převísle bloky horniny. Pukliny jsou v lici převážně otevřené.

**V případě vypadnutí bloku nedojde k jeho rozpadu na menší fragmenty!
Hornina fragmentu je pevná, tvrdá a blok je tak kompaktní!**

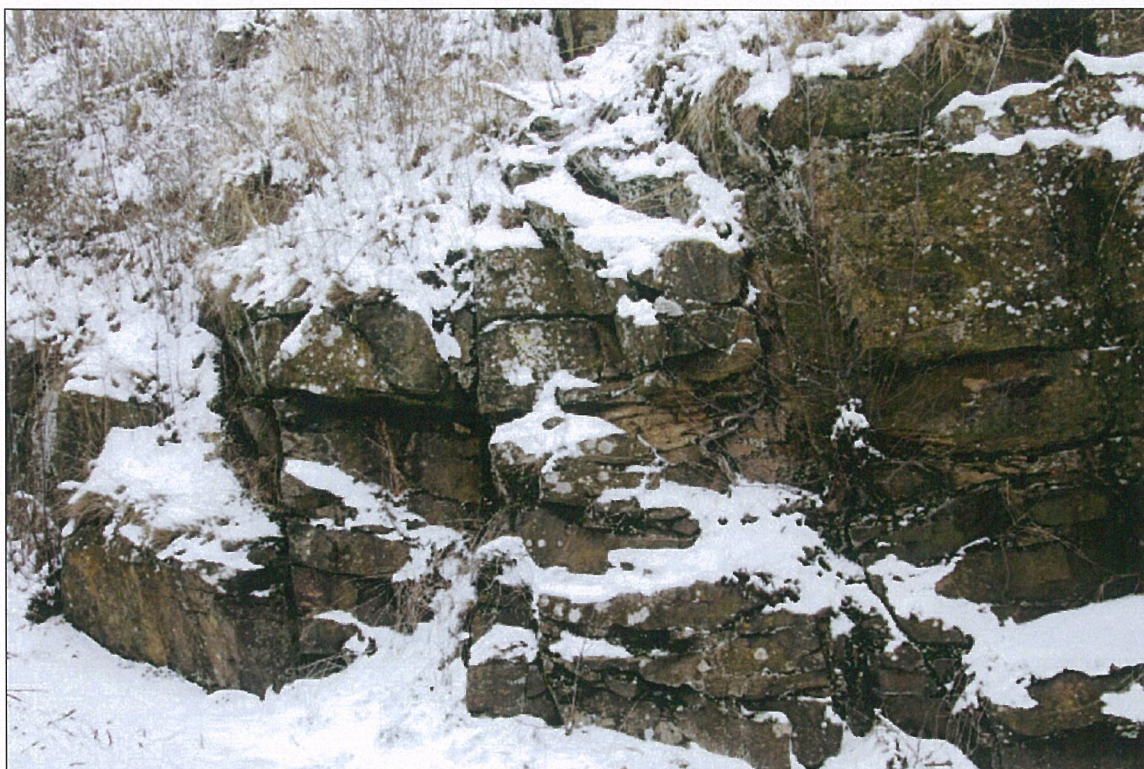
Foto – 10 Pohled na levé straně na zcela rozvolněnou spodní partii svahu.

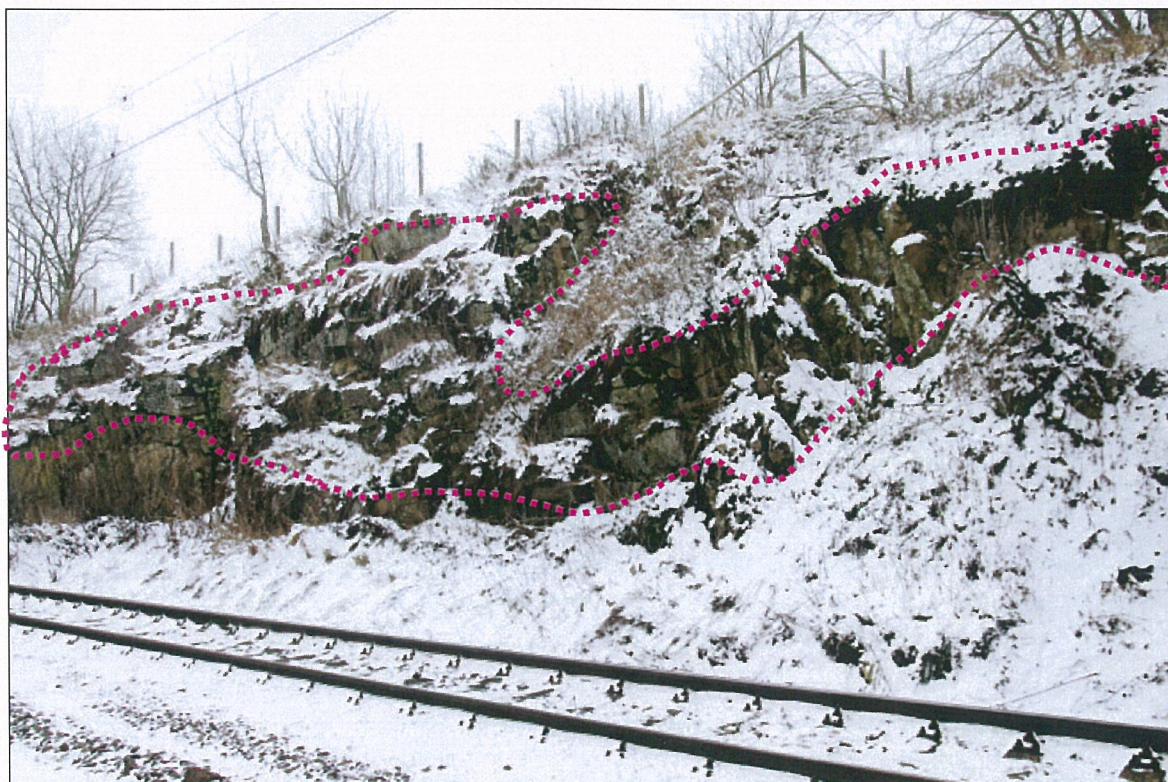
Foto – 11 Pohled na levou stranu zcela rozvolněné masivu před mostem od Horažďovic.
Karmínově vyznačené oblasti omezují problémová místa.
Vzdálenost od krajního kolejového pasu je cca 1,5 m!

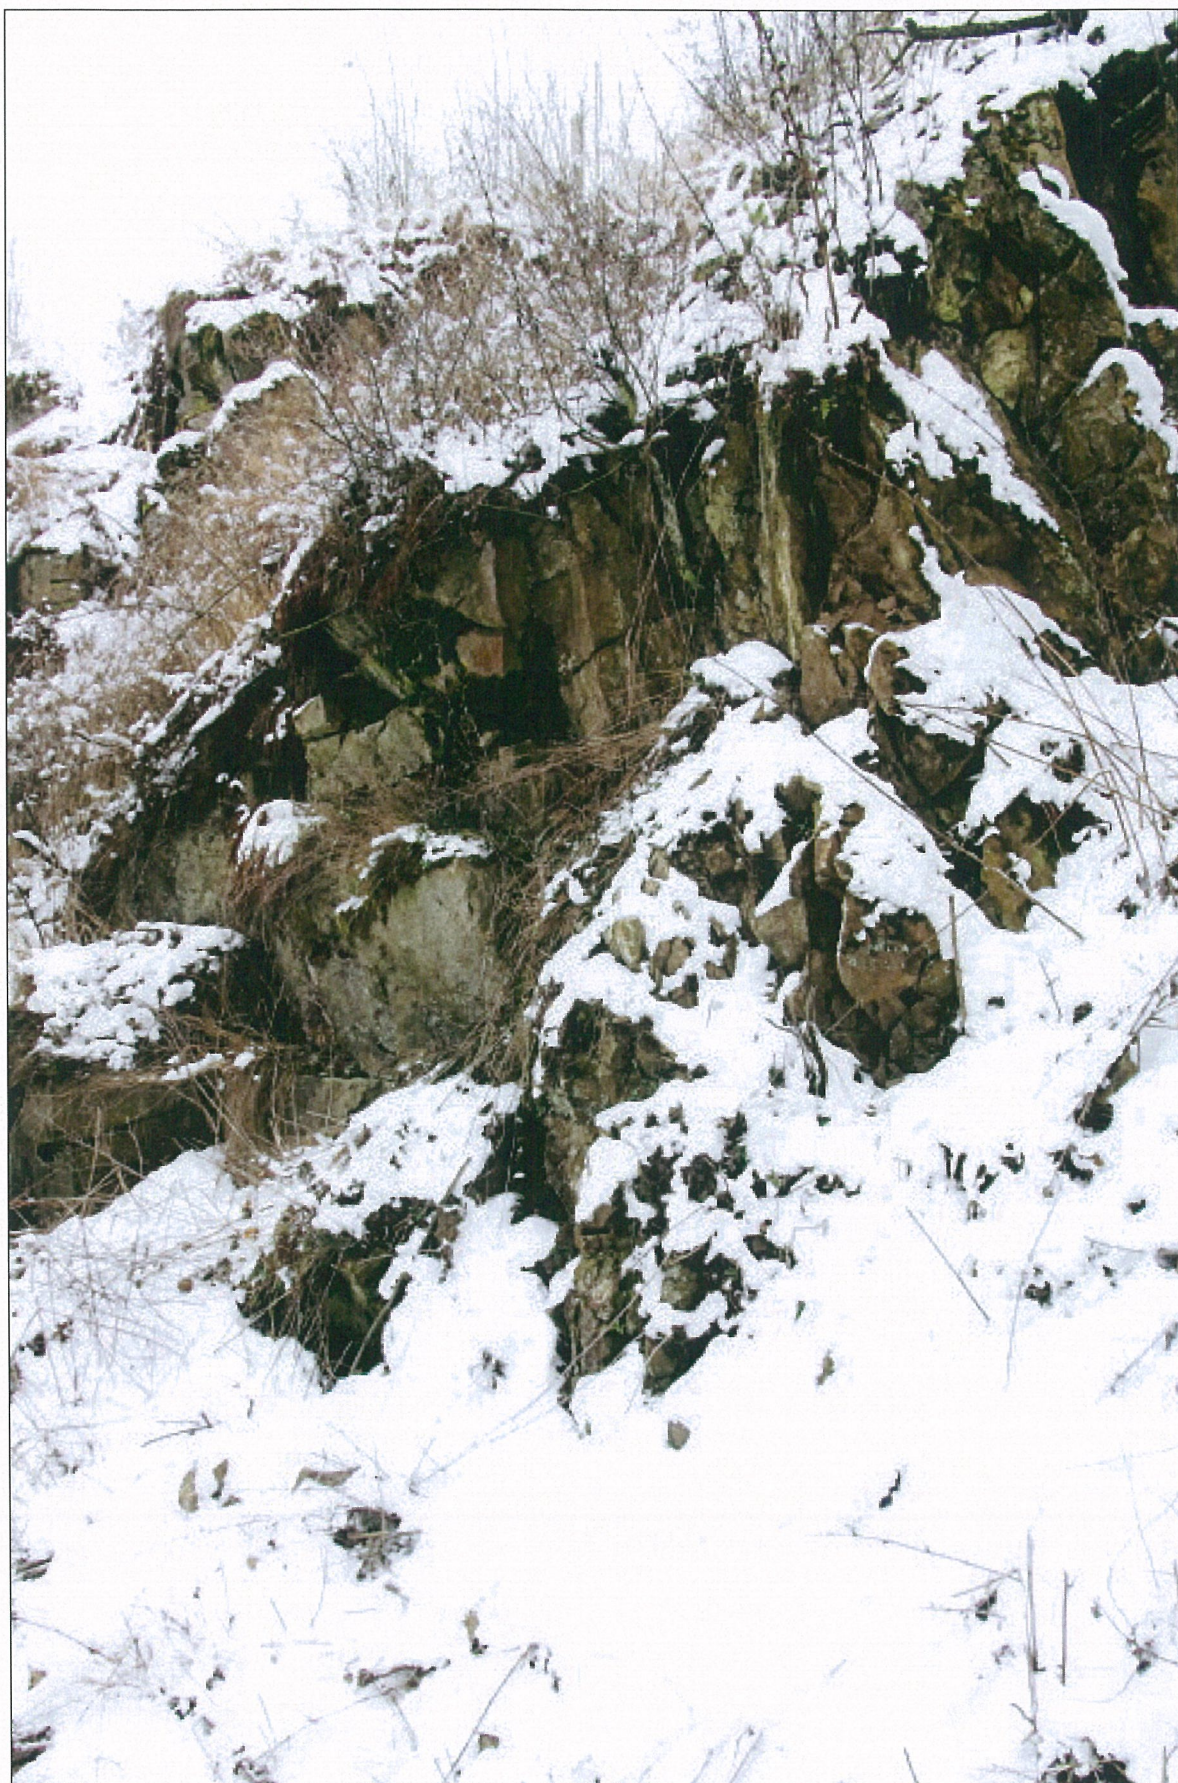
Foto – 12 Výřez z horního snímku (levá strana). Je vidět labilní stav bloků.

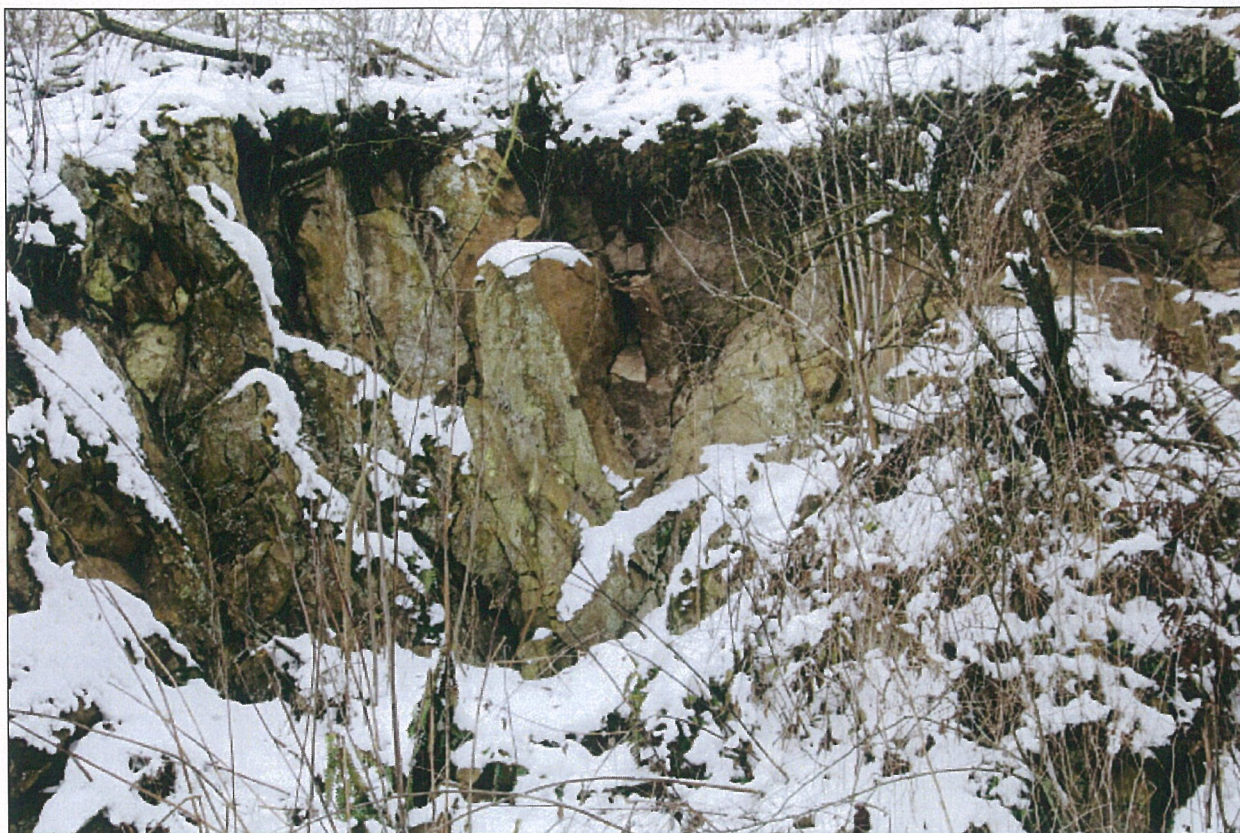
Foto – 13 Detail rozvolněné partii svahu v horní části na levé straně před mostem od Horažďovic.

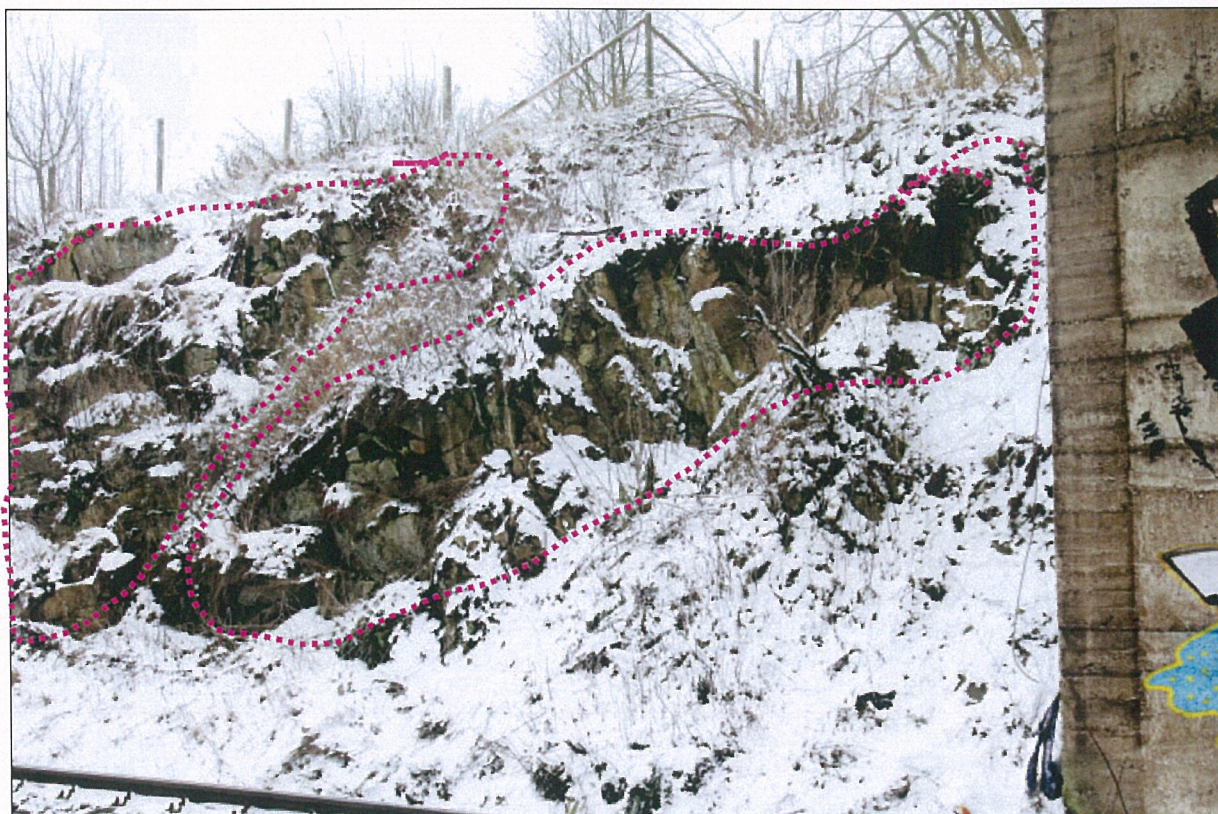
Foto – 14 Celkový pohled na rozvolněnou partii svahu v horní části na levé straně před mostem od Horažďovic. Karmínově jsou vyznačené problémové oblasti.

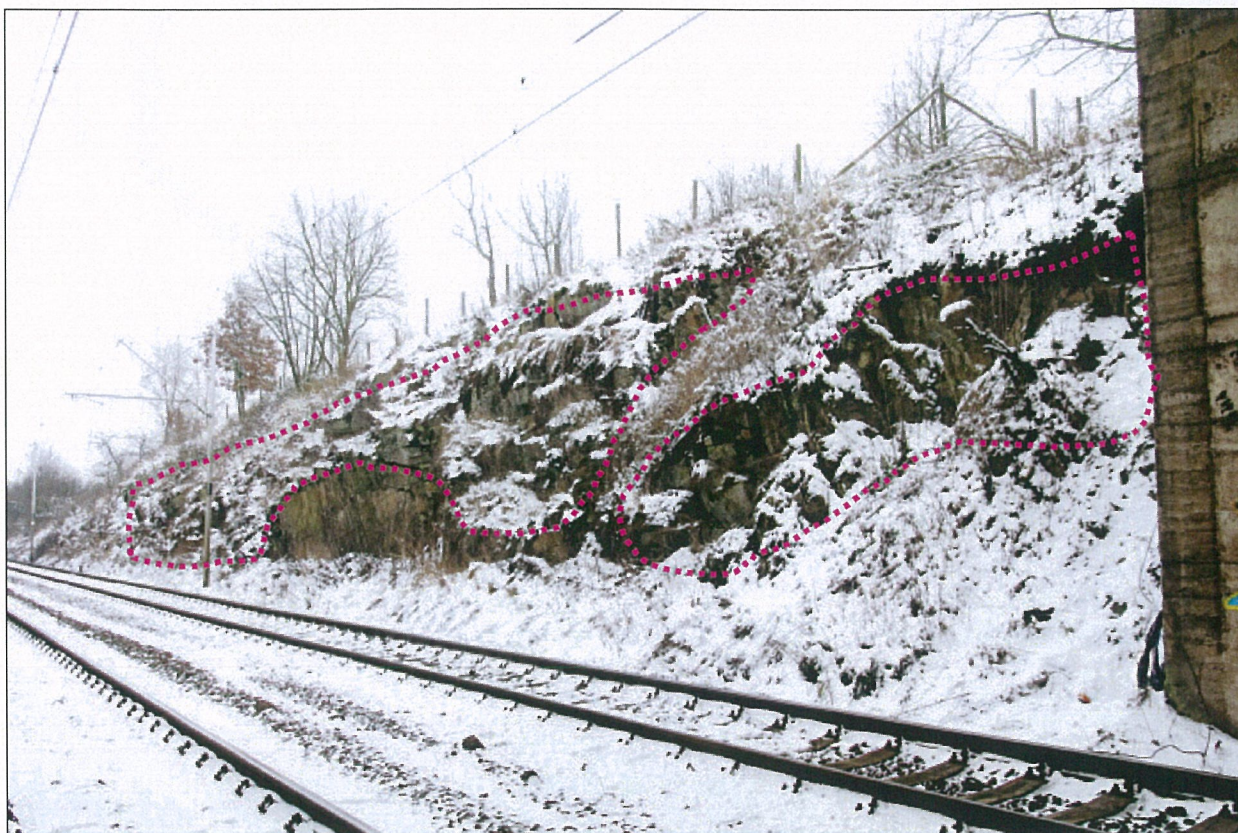
Foto – 15 Pohled na levou stranu k Horažďovicím od mostu. Jsou **karmínově vymezené oblasti** zcela rozvolněné horniny v líci. Bloky jsou ve stavu labilní rovnováhy.

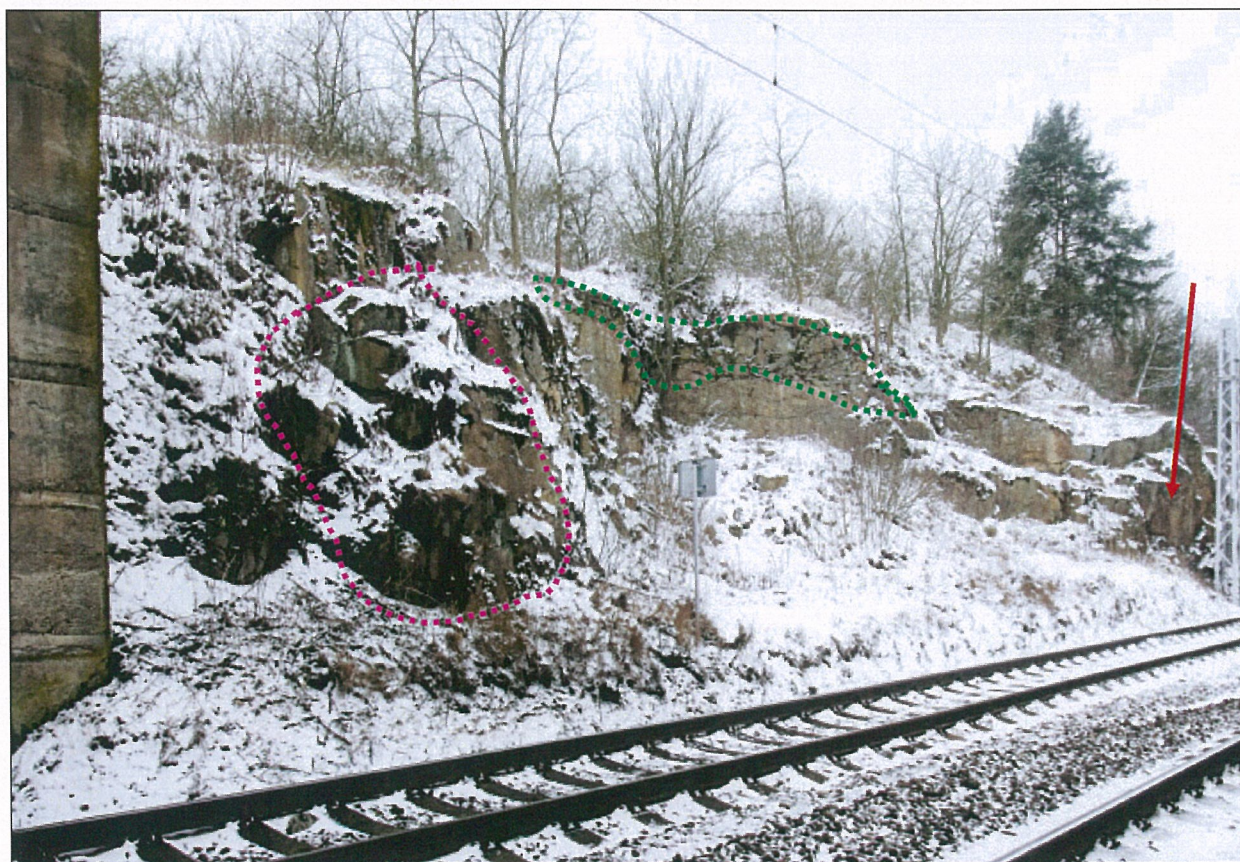
Foto – 16 Pohled na levou stranu od mostu k žst. Pačejov. **Karmínově vymezená oblast** ukazuje na vyklápějící se bloky! **Červená šipka** ukazuje na skalní stěnu u TS převalskou ke koleji. **Zelená oblast** vymezuje totálně rozvolněnou hranu skalní stěny.

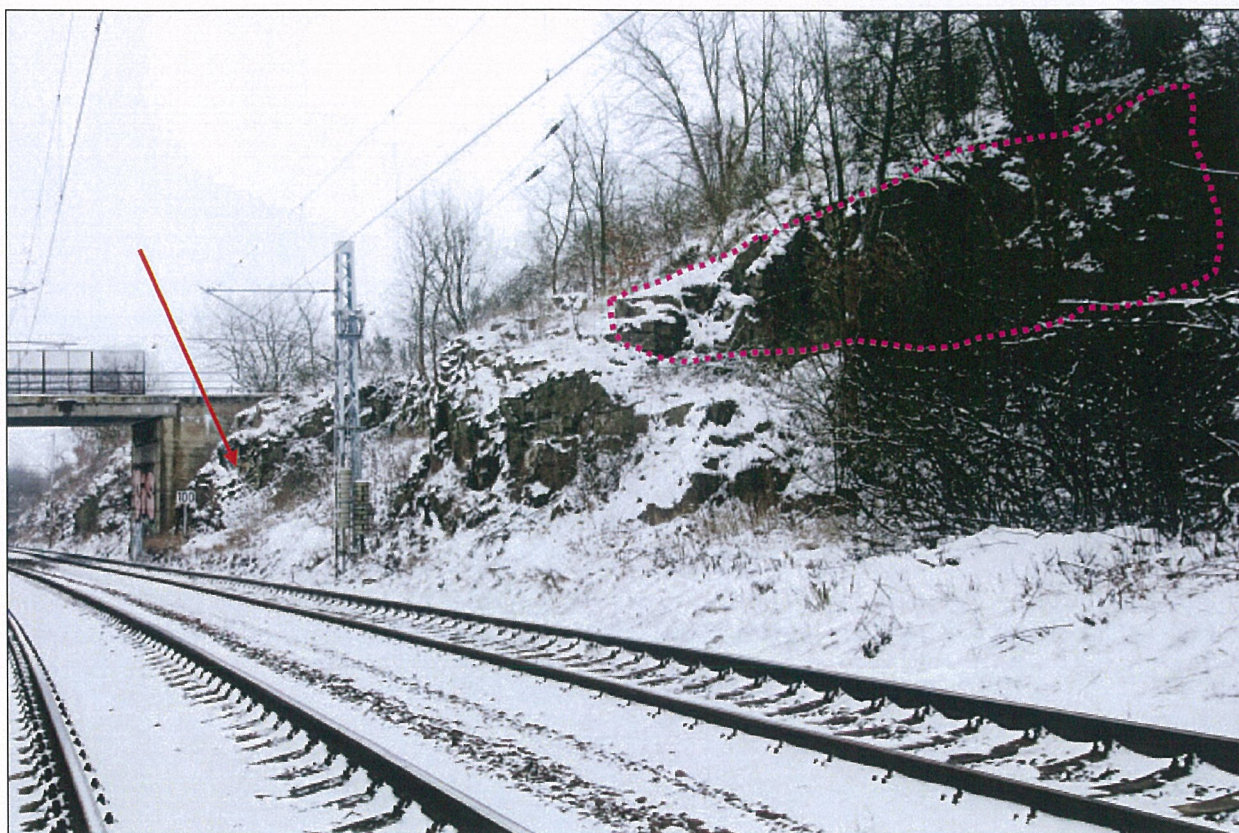
Foto – 17 Pohled k Horažďovicím na levý svah. **Červená šipka** ukazuje na rozvolněný blok viz foto – 4. **Karmínově omezená oblast** ukazuje na rozvolněný svah.

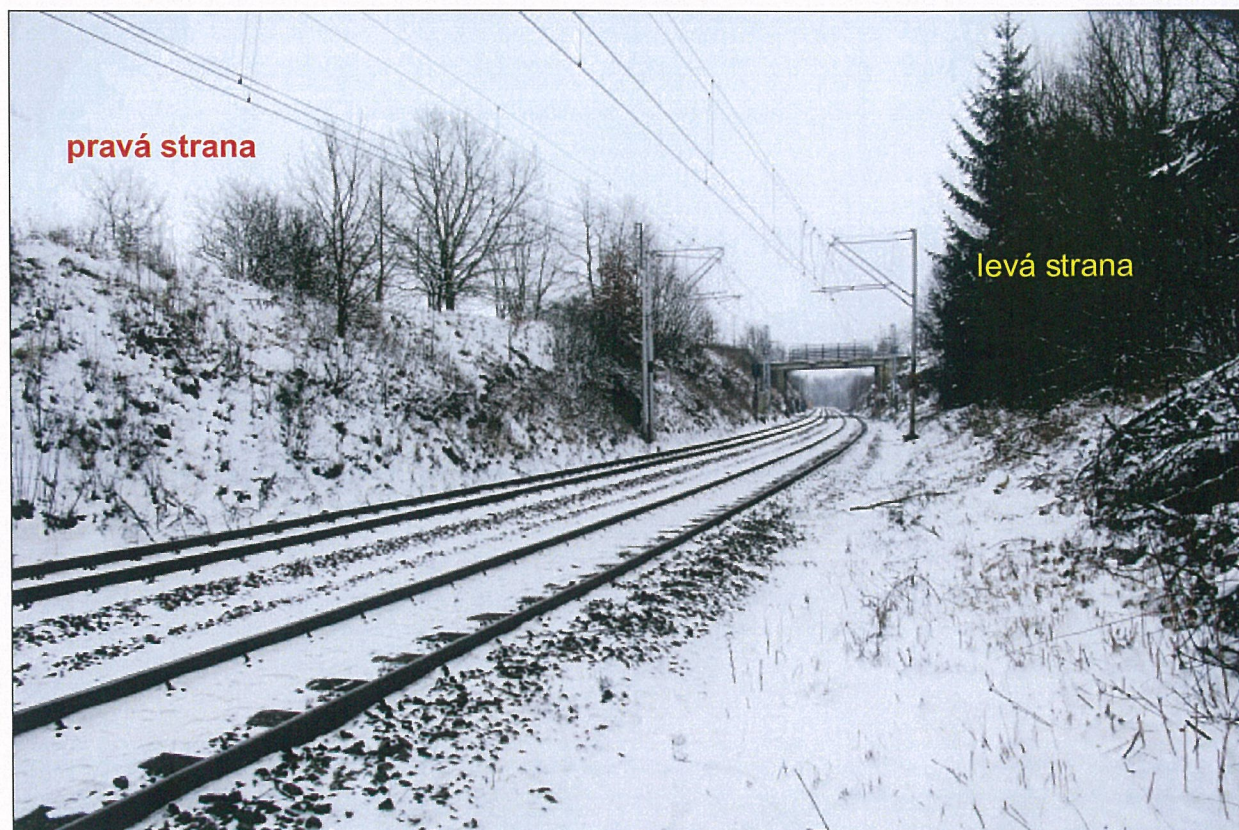
Foto – 18 Pohled do zářezu k Horažďovicím.

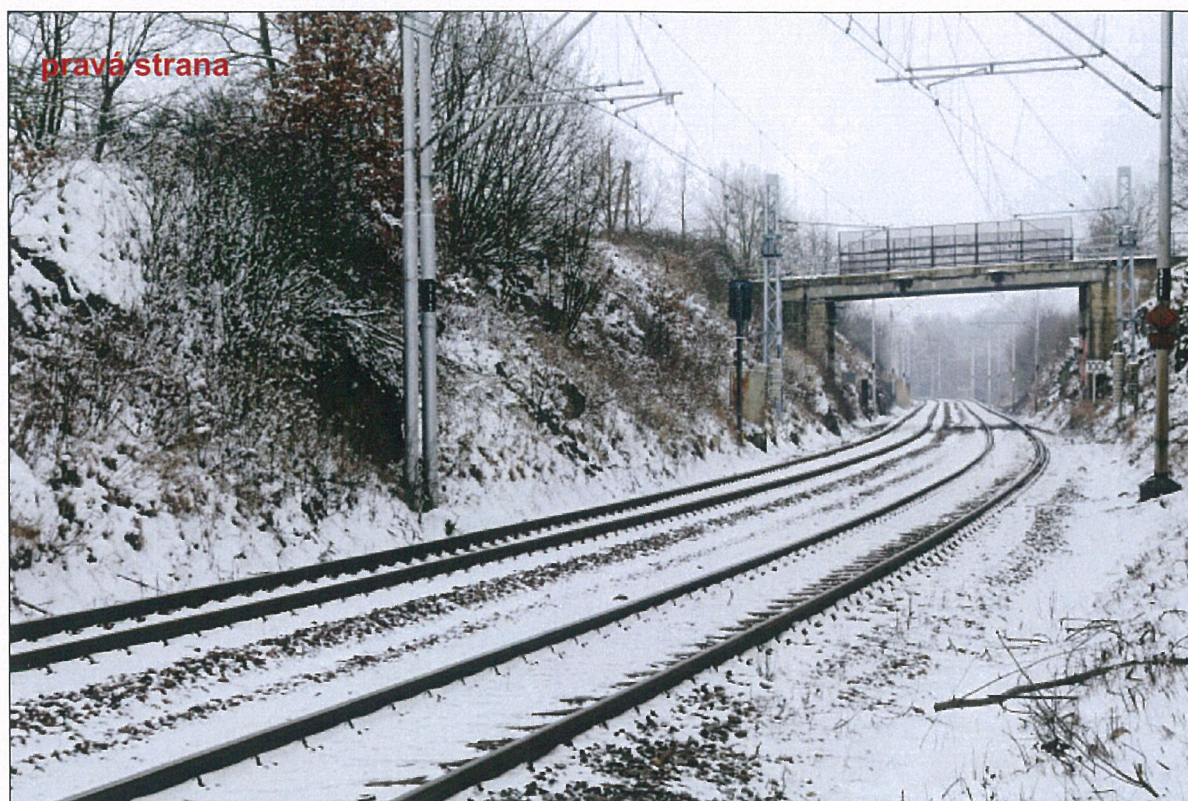
Foto – 19 Pohled od žst. Pačejov k Horažďovicím na pravou stranu zářezu.

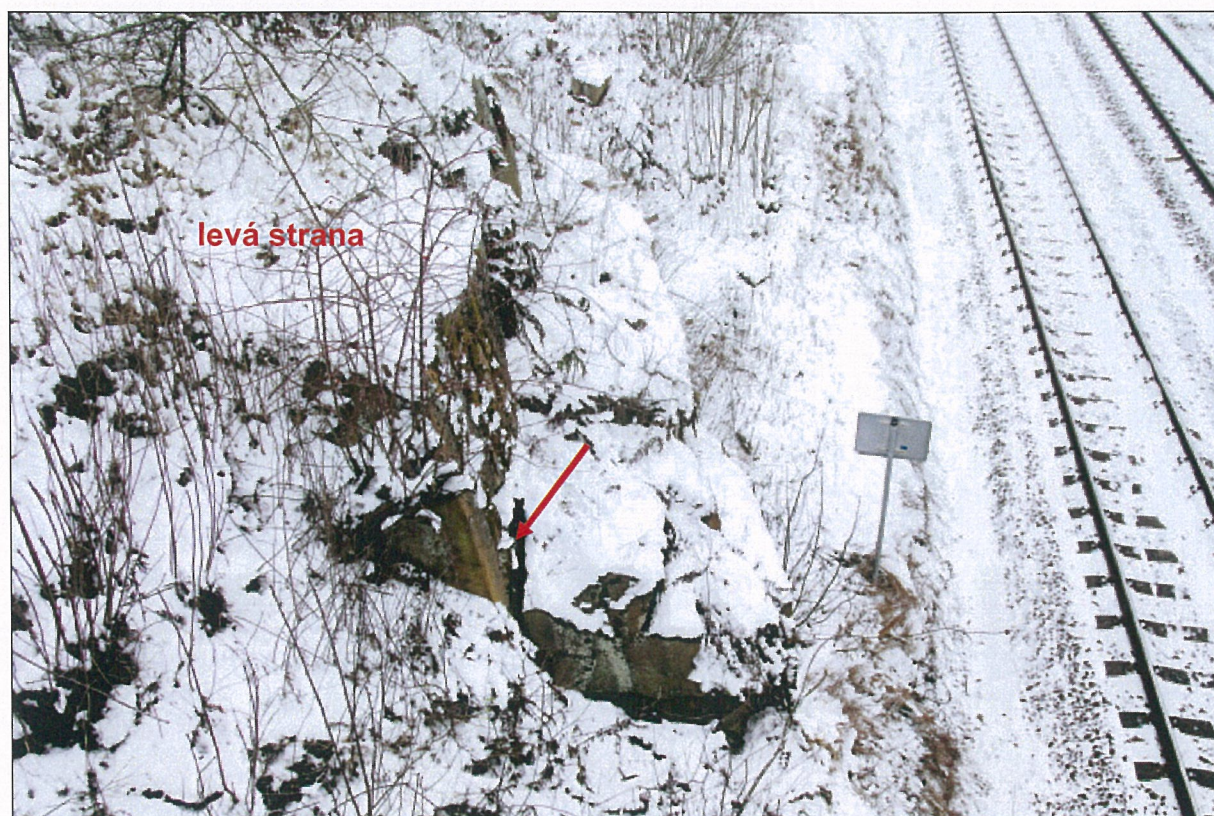
Foto – 20 Pohled z mostu na levou stranu svahu k žst. Pačejov s rozvolněným blokem.
Šipka ukazuje na otevřenou puklinu šířky min. 5 cm. Jinak je vyznačeno ještě
 na foto 16 a 17.

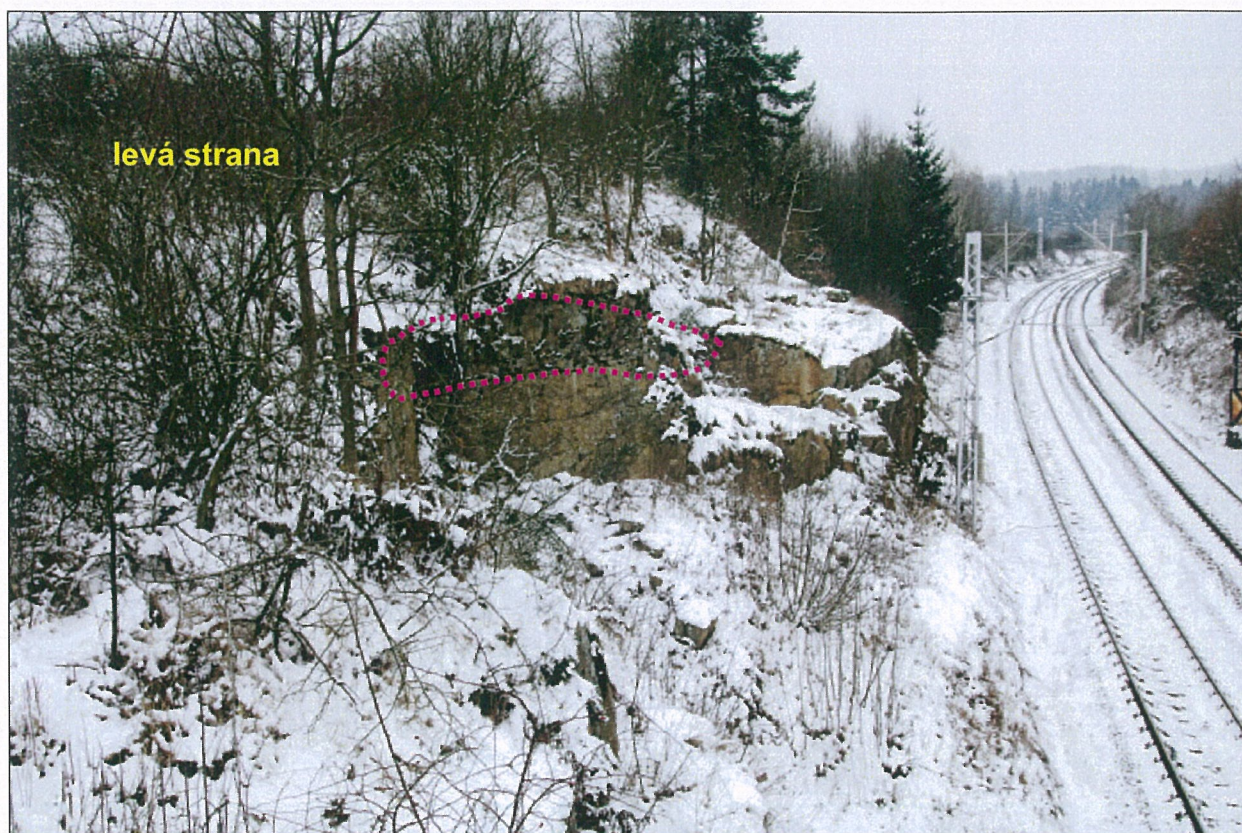
Foto – 21 Pohled z mostu na levou stranu svahu k žst. Pačejov s rozvolněnými bloky (vyznačeno jako karmínová oblast) v horní partii skalní stěny. U paty stěny se akumulují vypadlé fragmenty.

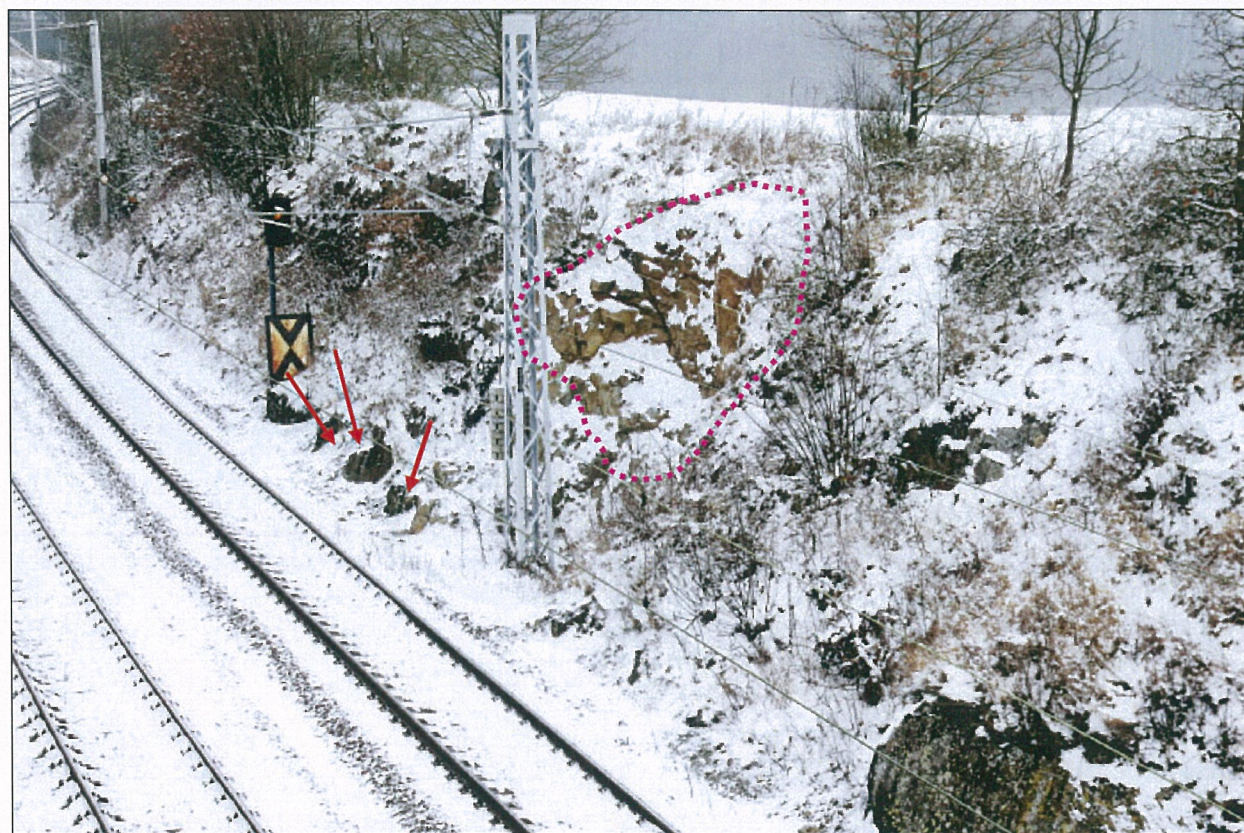
Foto – 22 Pohled z mostu na pravou stranu svahu k žst. Pačejov s rozvolněnými bloky (vyznačeno jako karmínová oblast) v horní partii skalní stěny. Sněhová pokrývka znemožňuje další hodnocení plochy svahu. Šipky ukazují na již vypadlé fragmenty.
