prvek: **OKNO S VITRÁŽÍ**

číslo: **3N.055**

umístění: mezipodesta severního schodiště budovy A (schodiště A301)

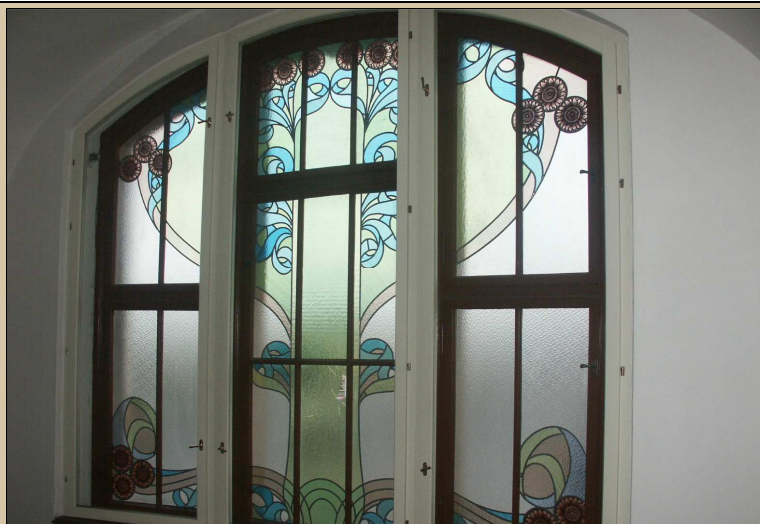
popis: dřevěné dvojité třídlínné okno osazené do špalety, ukončené segmentovým obloukem, dovnitř otvíravé, má dva meziokenní pilíře, z vnější strany pískovcové, z vnitřní jsou deštěné, krajní díly jsou poutcem cca uprostřed děleny na dvě křídla, která jsou dále vertikálními příčlemi dělena na dvě tabulky, střední díl má poutec v horní třetině, horní křídlo je vertikálními dvěma příčlemi děleno na tři části, spodní křídlo je děleno vertikálně dvěma příčlemi a horizontálně jednou – celkem tedy na šest stejně velkých dílů; vnitřní rám s křídly je novodobý, osazený kvůli snížení tepelných ztrát, jeho křídla jsou dále nedělená vnější okno je zaskleno vitráží se stylizovaným rostlinným motivem – stromem v květu vnější okno má původní zapuštěné závěsy a okenní kličky

památkové
hodnocení: původní prvek z doby výstavby (vnější okno), umělecko-řemeslné dílo, vhodně novodobě doplněný

celkový pohled z interiéru

repasovat, ponechat na původním místě, zachovat kličky, závěsy, restaurovat vitráž, obnovit původní barevnost oken, bude-li zjištěna, nebo provést nátěr dle stávajícího stavu, s výjimkou kliček natřít i kování – viz stávající stav
Obnovit původní barevnost podle průzkumu barevnosti oken. Z interiéru obnovit bílý nátěr, z exteriéru obnovit povrchovou úpravu, shodnou jako u již rekonstruované části C.
Viz technologický postup TP/117 (fládr).
Po dokončení opravy rámu nechat restaurátorem zkontrolovat vitráž.

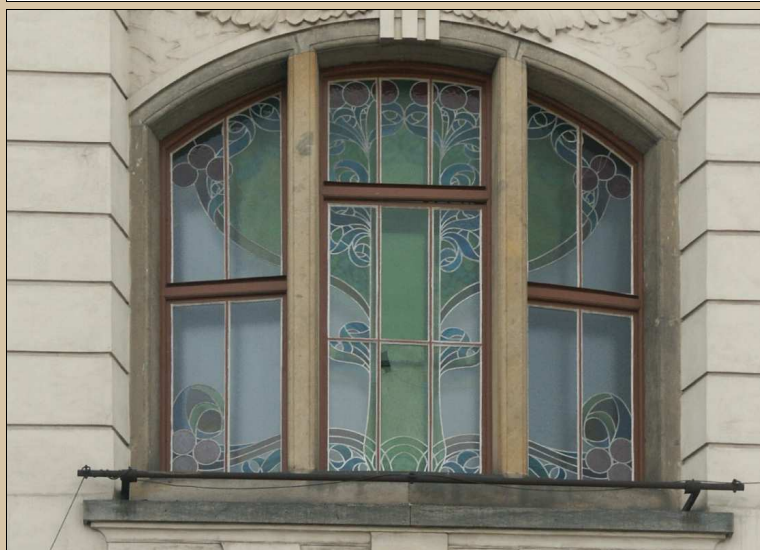
celkový pohled z exteriéru
