| prvek: | ŠTUKOVÝ PRVEK | | číslo: | 2N.009 |
| popis: | Štukový prvek nad nadpražní římsou, pod vlysem z přerušené pásové bosáže vyrůstají dva mladé duby, které se u architrávu kříží a větvemi a listím vyplňují celý vlys kladí | | | |
| umístění: | v jihozápadním zkoseném nároží – budova E | památkové hodnocení: | původní prvek z doby výstavby, umělecko-řemeslné dílo | |

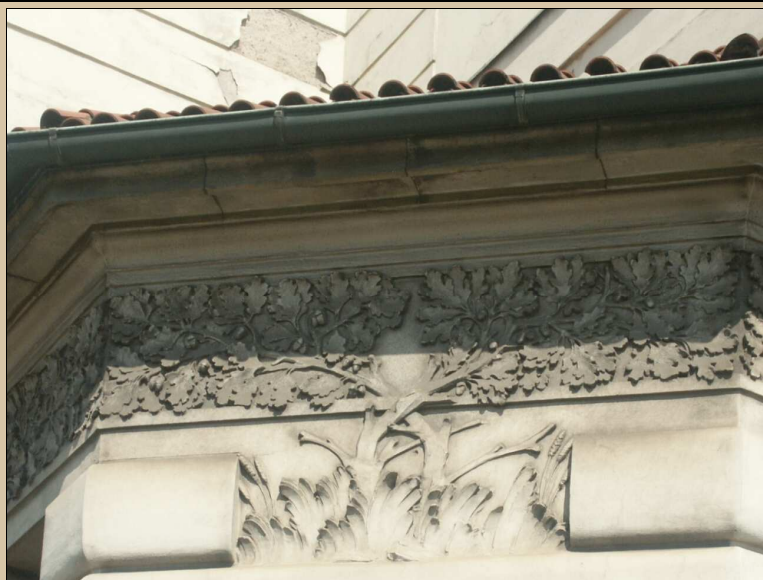
štukový prvek – celkový pohled v roce 2004

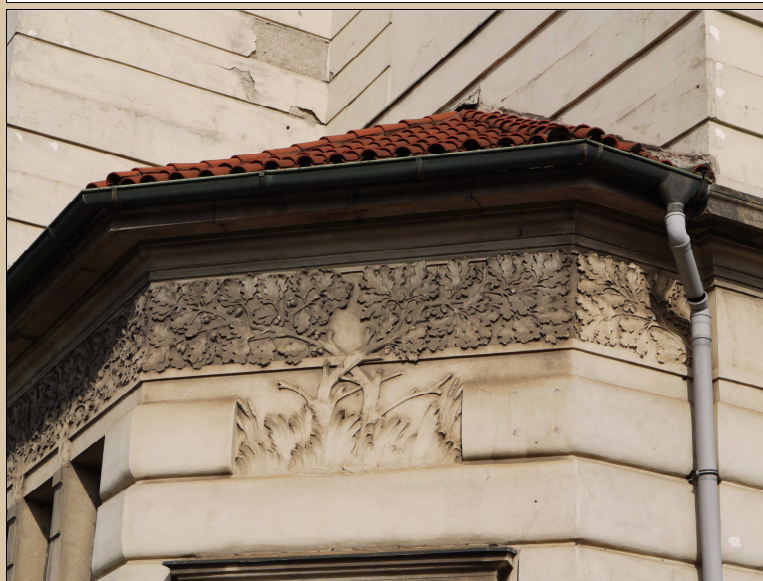
| stav: | Štukový prvek je celkem v dobrém stavu. Na horních hranách je značný nános holubiho trusu a prachových depozit. Prvek je překryt vrstvou novodobých nátěrů. Místy se projevují drobné vlasové | | | |

Stav v roce 2017

nedílná součást architektonické výzdoby fasády, nutno zachovat beze změny modelace originálu či použitého materiálu.

Provést omytí štukového prvku, odstranění nesoudržných omítek a nepůvodních nátěrů. Doplnění štukové výzdoby a omítek omítkou a štukem shodné struktury jako stávající původní omítky a štuky. Provést konečný krycí nátěr shodný s nátěrem provedeným na části C v roce 2016. konečný nátěr byl vybrán na základě restaurátorských průzkumu. Podrobný popis návrhu je uveden v restaurátorském průzkumu a záměru. Viz technologický postup TP/101.
