prvek: **KORUNNÍ ŘÍMSA**

číslo: **5N.087**

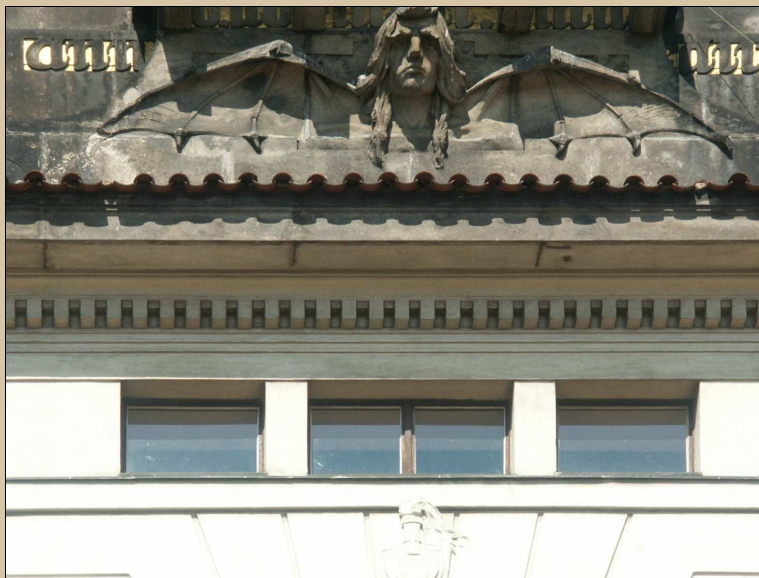
korunní římsa - výřez

popis: korunní římsa krytá pálenými prejzy, poměrně značně vysazená, ve spodní části se zubořezem

stav: Do kamenné římsy zatéká pod pálenou krytinou. Spáry mezi jednotlivými kameny jsou místy vypadané a prosakuje rez železných kotev. Povrch je značně zaprášený.

zachovat beze změny vč. krytí koruny římsy prejzovou pálenou krytinou.
Pískovec bude restaurovat restaurátor s licencí MK ČR. Provést omytí kamenného prvku, odstranění nesoudržných spár. Doplnění kamenné výzdoby umělým kamenem shodné struktury jako stávající kámen. Provést patinu shodně jako je provedena na části C v roce 2016. Podrobný popis návrhu je uveden v restaurátorském průzkumu a záměru. Viz technologický postup TP/107.
