prvek: **VÝZDOBA – SEGMENTOVÝ ŠTÍT**

číslo: **6N.012**

umístění: Severní fasáda budovy A

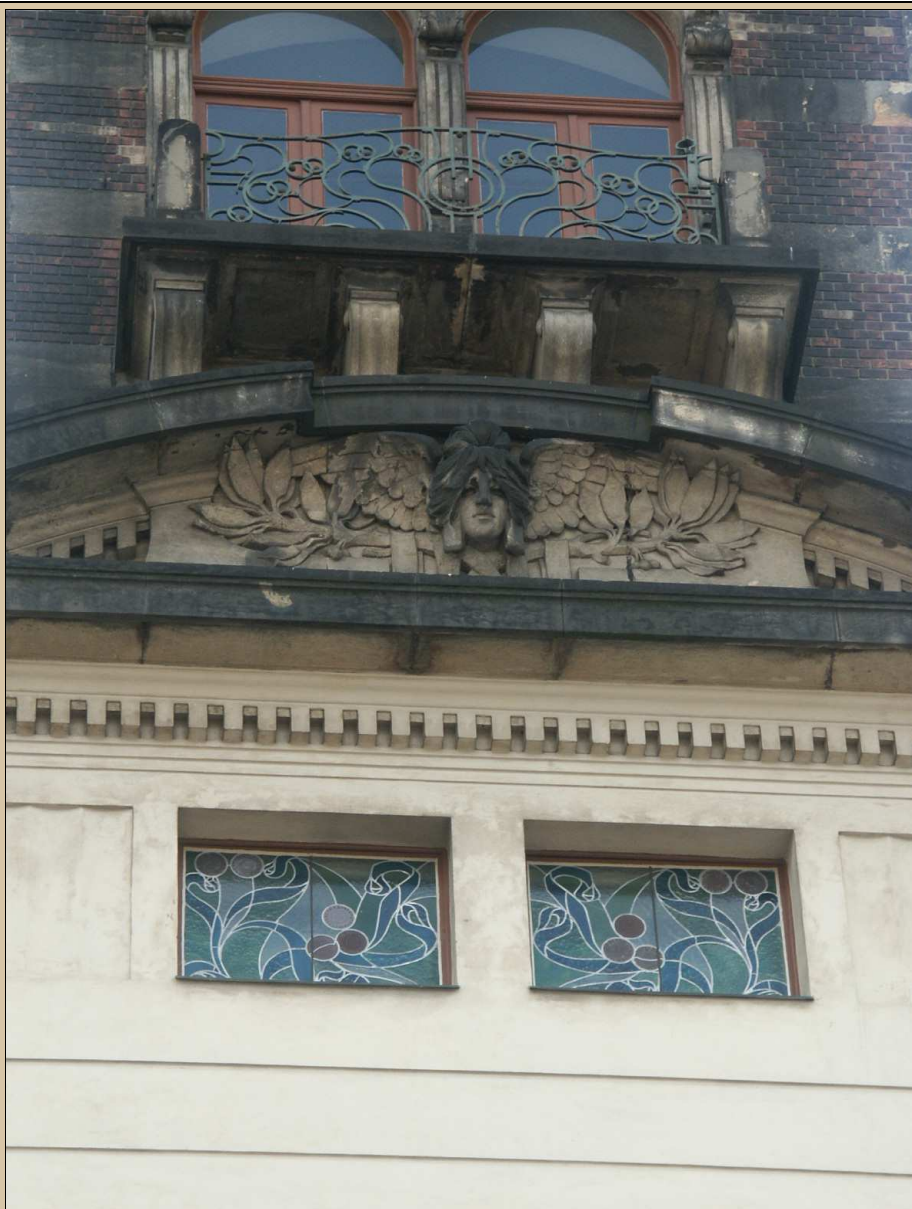
stav: Povrch reliéfu je poškozen prachovými depozity a holubím trusem. V pískovci na povrchu je místy patrné zvětvřování kamene. Spády mezi jednotlivými částmi reliéfu jsou vypadané a projevuje se zatékání do kamene. Horní strany reliéfu a římsy jsou pokryty mechem a lišejníky. Spáry byly překryty cementem a asfaltem.

pohled na segmentový reliéf s maskou Hermes

Pískovec bude restaurovat restaurátor s licenci MK ČR. Provést omytí kamenného prvku, odstranění nesoudržných spár. Doplnění kamenné výzdoby umělým kamenem shodné struktury jako stávající kámen. Provést patinu shodně jako je provedena na části C v roce 2016. Podrobný popis návrhu je uveden v restaurátorském průzkumu a záměru. Viz technologický postup TP/107.
