VZOROVÝ PŘÍČNÝ ŘEZ V KM 33,149 062 TRATI BŘEZNICE - STRAKONICE
V PŘEJEZDU SILNICE I/20 PLZEŇ - ČESKÉ BUDĚJOVICE

SO 03 Rekonstrukce přejezdu P1367 v km 33,149

KRAJ: JIHOČESKÝ	OKRES: STRAKONICE	OBEC: SEDLICE U BLATNÉ	
AKCE: DOPLNĚNÍ ZÁVOR NA PŘEJEZDECH P1348 V KM 23,017, P1360 V KM 28,552 A P1367 V KM 33,149 NA TRATI BŘEZNICE - STRAKONICE E.1.3 Železniční přejezdy			Č. ZAKÁZKY: ZAK-2017-20 STUPEŇ: PSŘ DATUM: 01/2018 MĚŘÍTKO: 1:100 FORMÁT: 3xA4 ČÁST: E.1.3 Č. SLOŽKY: 4
OBSAH: PODÉLNÝ PROFIL KOMUNIKACE

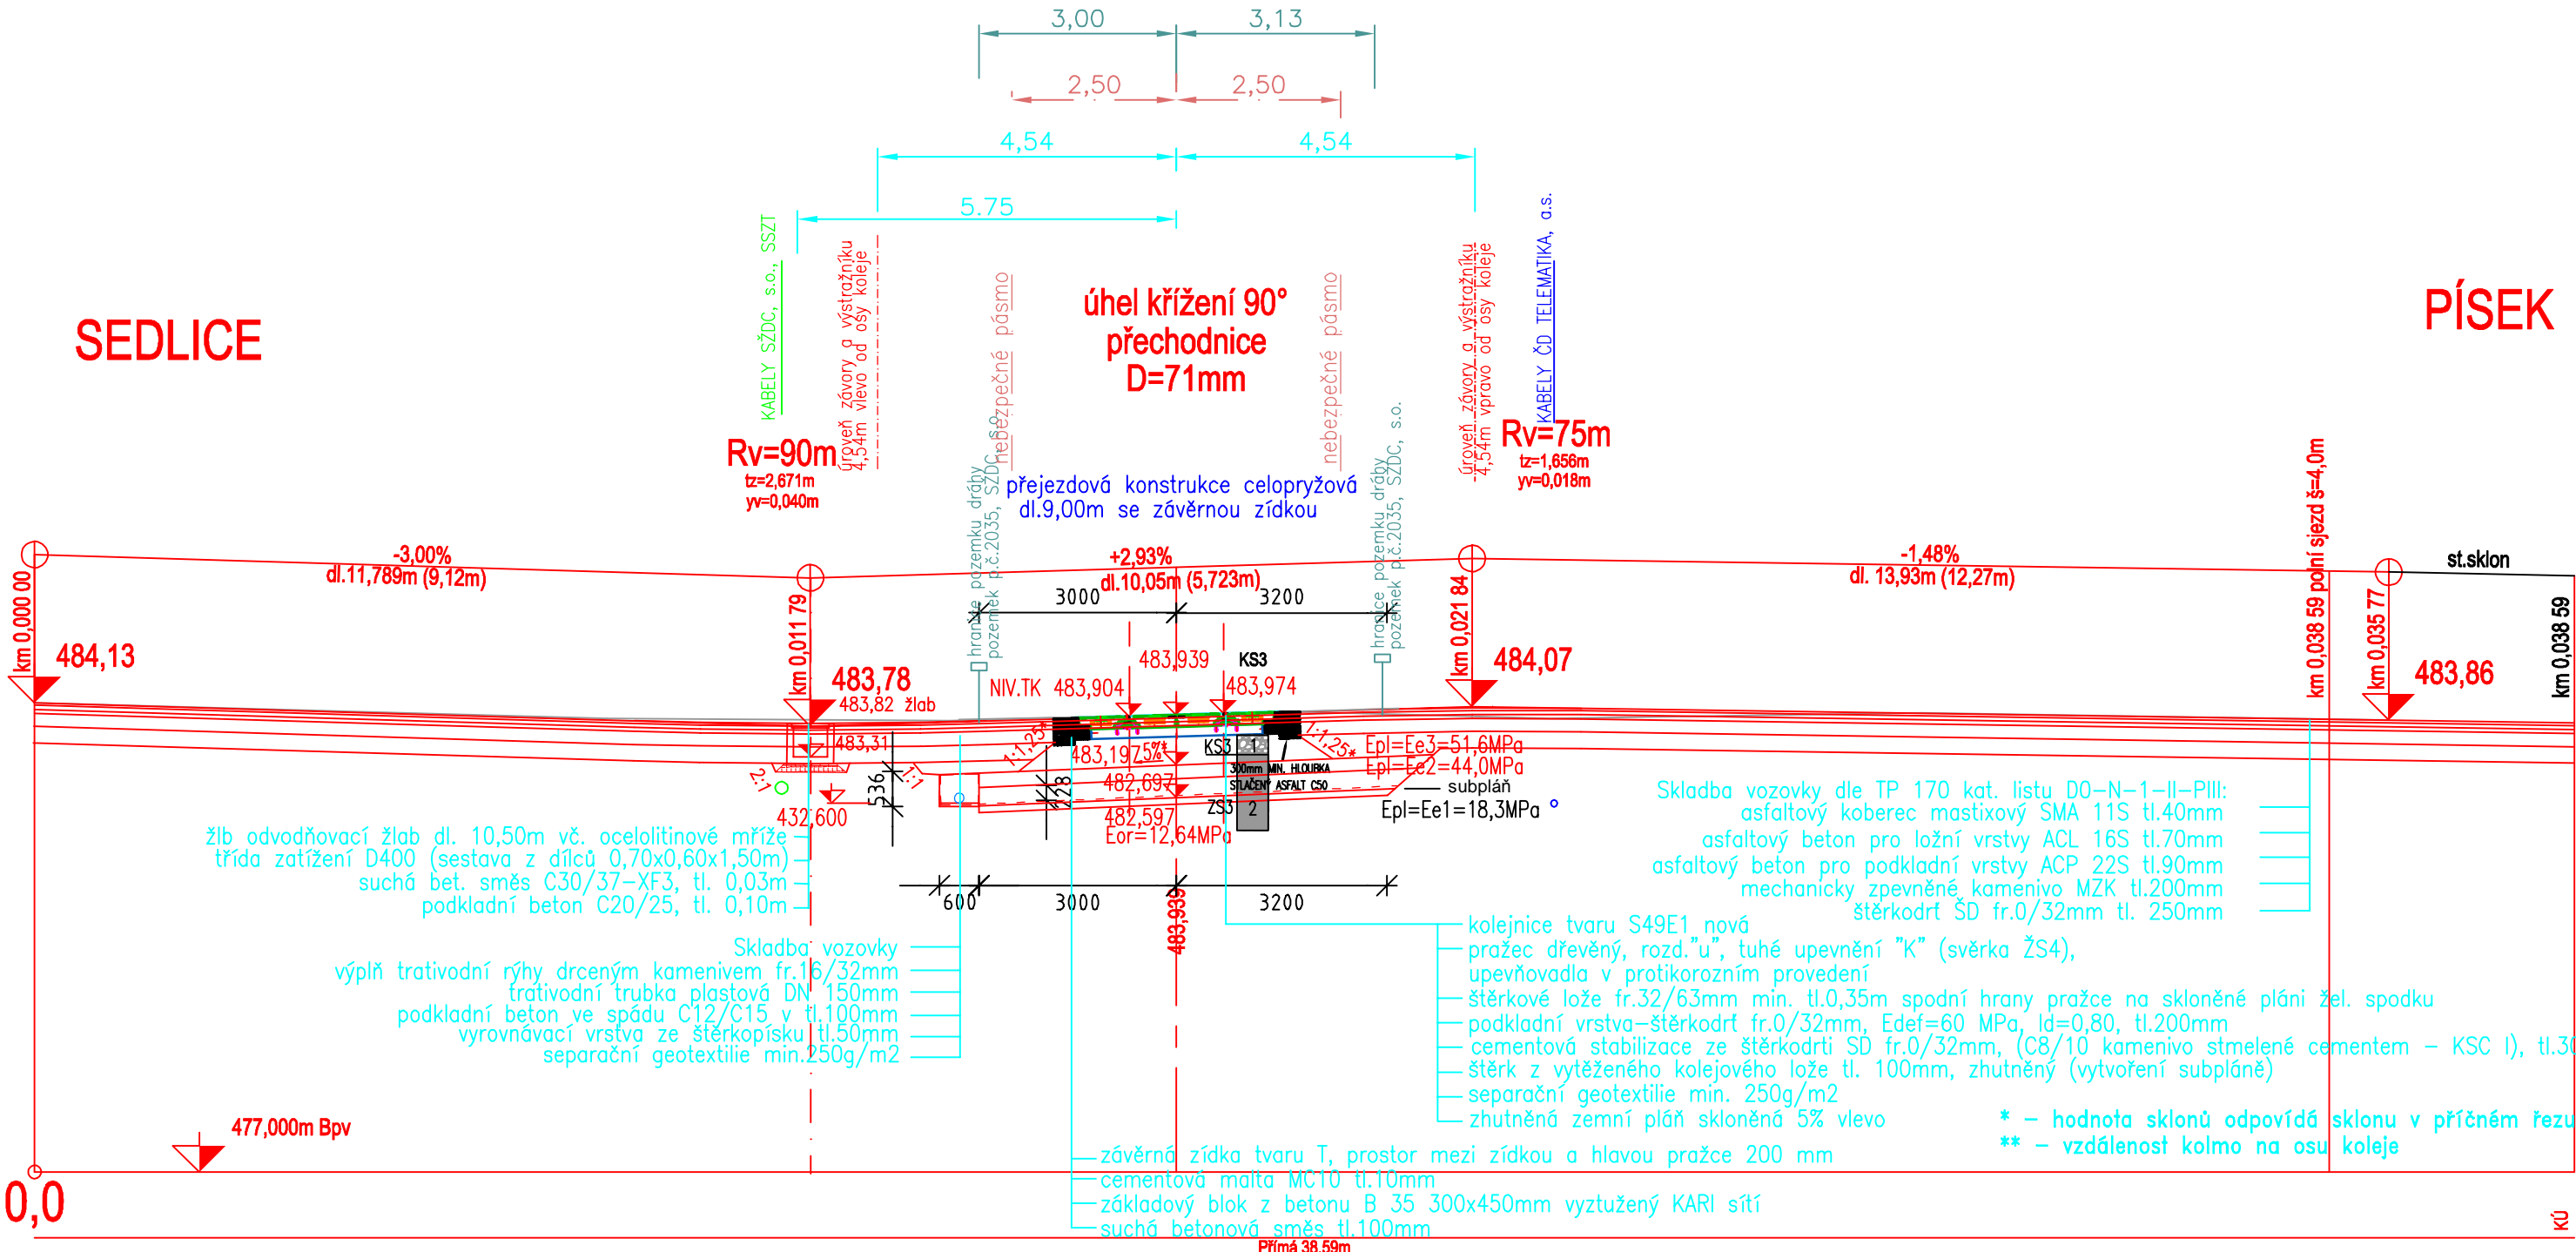
LEGENDA KOMBINOVANÉ GT SONDY:

1 0,0 - 0,30m KOLEJOVÉ LOŽE (ŠŤĚRK FR. 32/63, ZNEČIŠŤENÝ)

2 0,30 -1,00m JÍLOVITOPÍŠČITÁ HLÍNA S PROMĚNLIVÝM OBSAHEM ŠTĚRKOVITÉ

A KAMENITÉ FRAKCE (5-10%)

SZZ3 - ÚROVEŇ STATICKÉ ZATĚŽOVACÍ ZKOUŠKY

KS - KOPANÁ SONDA

ZS - ZARÁŽENÁ SONDA

HPV - NEZASTIŽENA
