OPTIMALIZACE TRATI PRAHA-SMÍCHOV (MIMO) - ČERNOŠICE (MIMO)

SO 02-34-42
Praha Smíchov - Praha Radotín,
propustek - ev. km 7,791

STAVEBNĚTECHNICKÝ PRŮZKUM

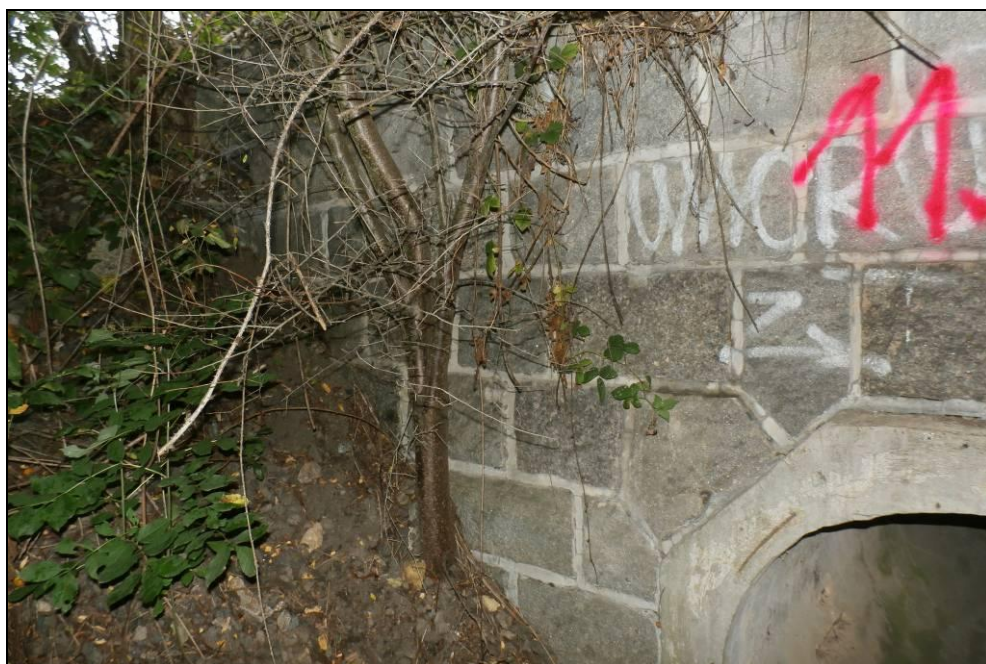
Obr. č. 3 - pohled na čelo propustku

- jsou tvořena z kamenného řádkového zdiva, které je pojeno maltou. Kameny jsou hrubě opracované kvádry granitů, které jsou v líci pevné a bez poruch
- spárování zdiva je na cca 50% popraskané (vlasové trhliny), ojediněle i vypadané, především pak v místech okolo vnějšího líce trouby propustku, jinak je spárování pevné a zachovalé

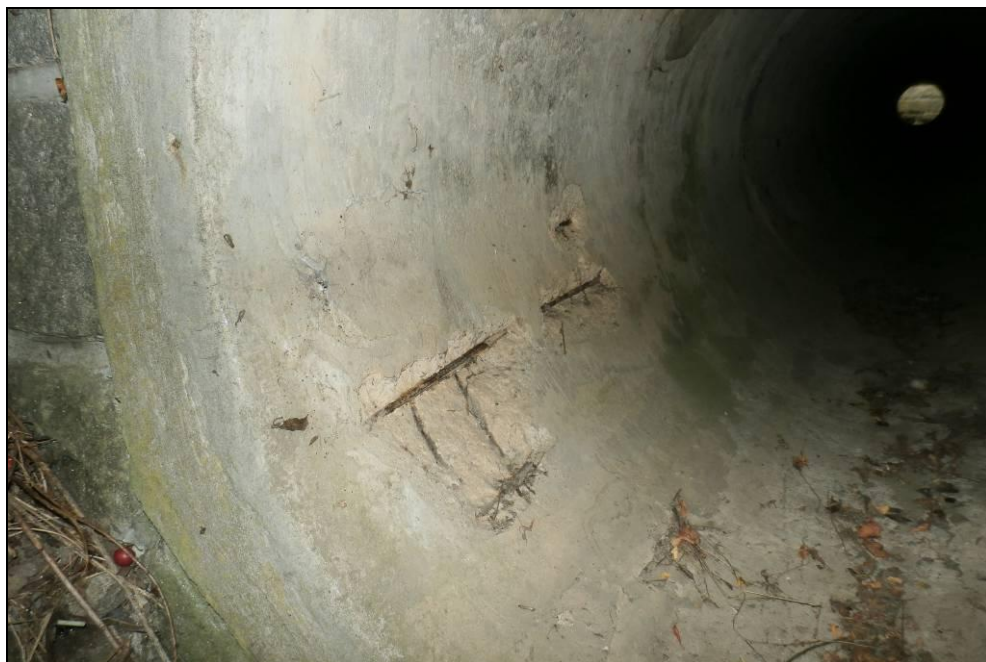
a) vizuální prohlídka	c) pevnost zdiva a zdících prvků
b) diagnostické jádrové vrty	
a) vizuální prohlídka	
V rámci vizuální prohlídky a při dokumentaci vrtných prací bylo souhrnně zjištěno:	
<ul style="list-style-type: none"> - stávající železniční jednoplošný propustek přes občasnou vododoteč - schéma objektu je uvedeno v příloze za textem zprávy 	
Nosná konstrukce (NK):	
<ul style="list-style-type: none"> - NK tvoří železobetonové trouby jmenovité světlosti 1000 mm a délky 2000 mm, které jsou s osmihranným vnějším a kruhovým vnitřním průřezem - na čele vtokové a výtokové trouby dochází k opadům betonu na pravé straně do hloubky až cca 5 cm, v místech opadů je odhalena ocelová výztuž, která je napadena hloubkovou korozí - na vnitřním líci výtokové trouby se na cca 10% plochy vyskytují opady betonu do hloubky 2 cm, v místech opadů jsou odhalena ocelová výztuž, která je napadena povrchovou, místy hloubkovou korozí, jinak je vnitřní líc trub pevný a bez poruch

Obr. č. 5 - pohled na líc výtokové roury
- opady betonu do hloubky až 2 cm

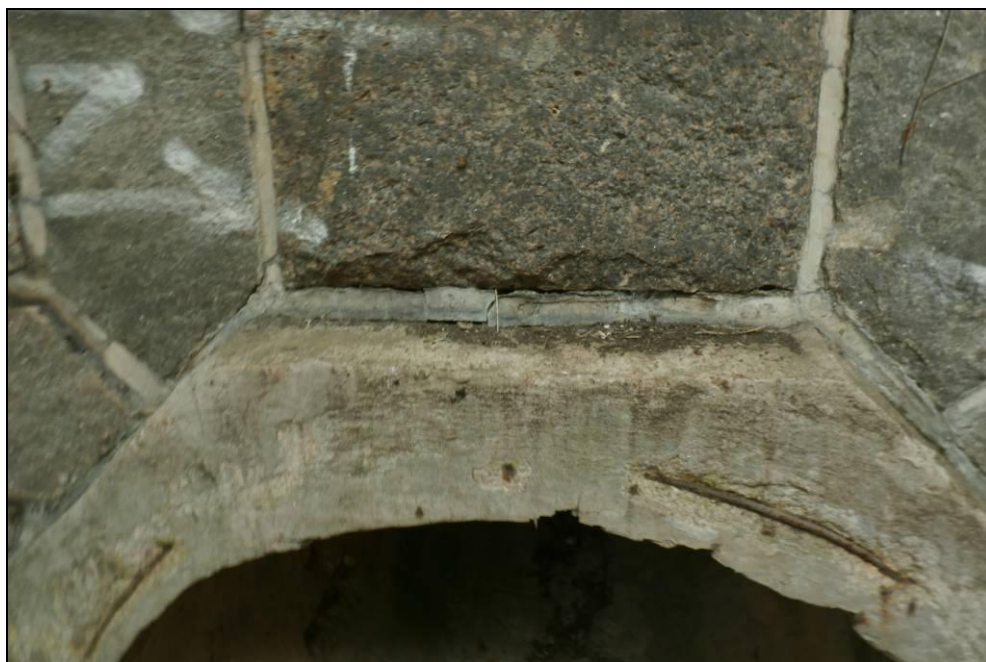
Obr. č. 6 - pohled na popraskané a vypadávající spárování na levém čele
