OPTIMALIZACE TRATI PRAHA SMÍCHOV (MIMO) -
ČERNOŠICE (MIMO)

**SOUHRNNÁ ZPRÁVA O GEOTECHNICKÉM A
STAVEBNĚTECHNICKÉM PRŮZKUMU**

listopad 2016

Název zprávy: **Souhrnná zpráva o geotechnickém a
stavebnětechnickém průzkumu**

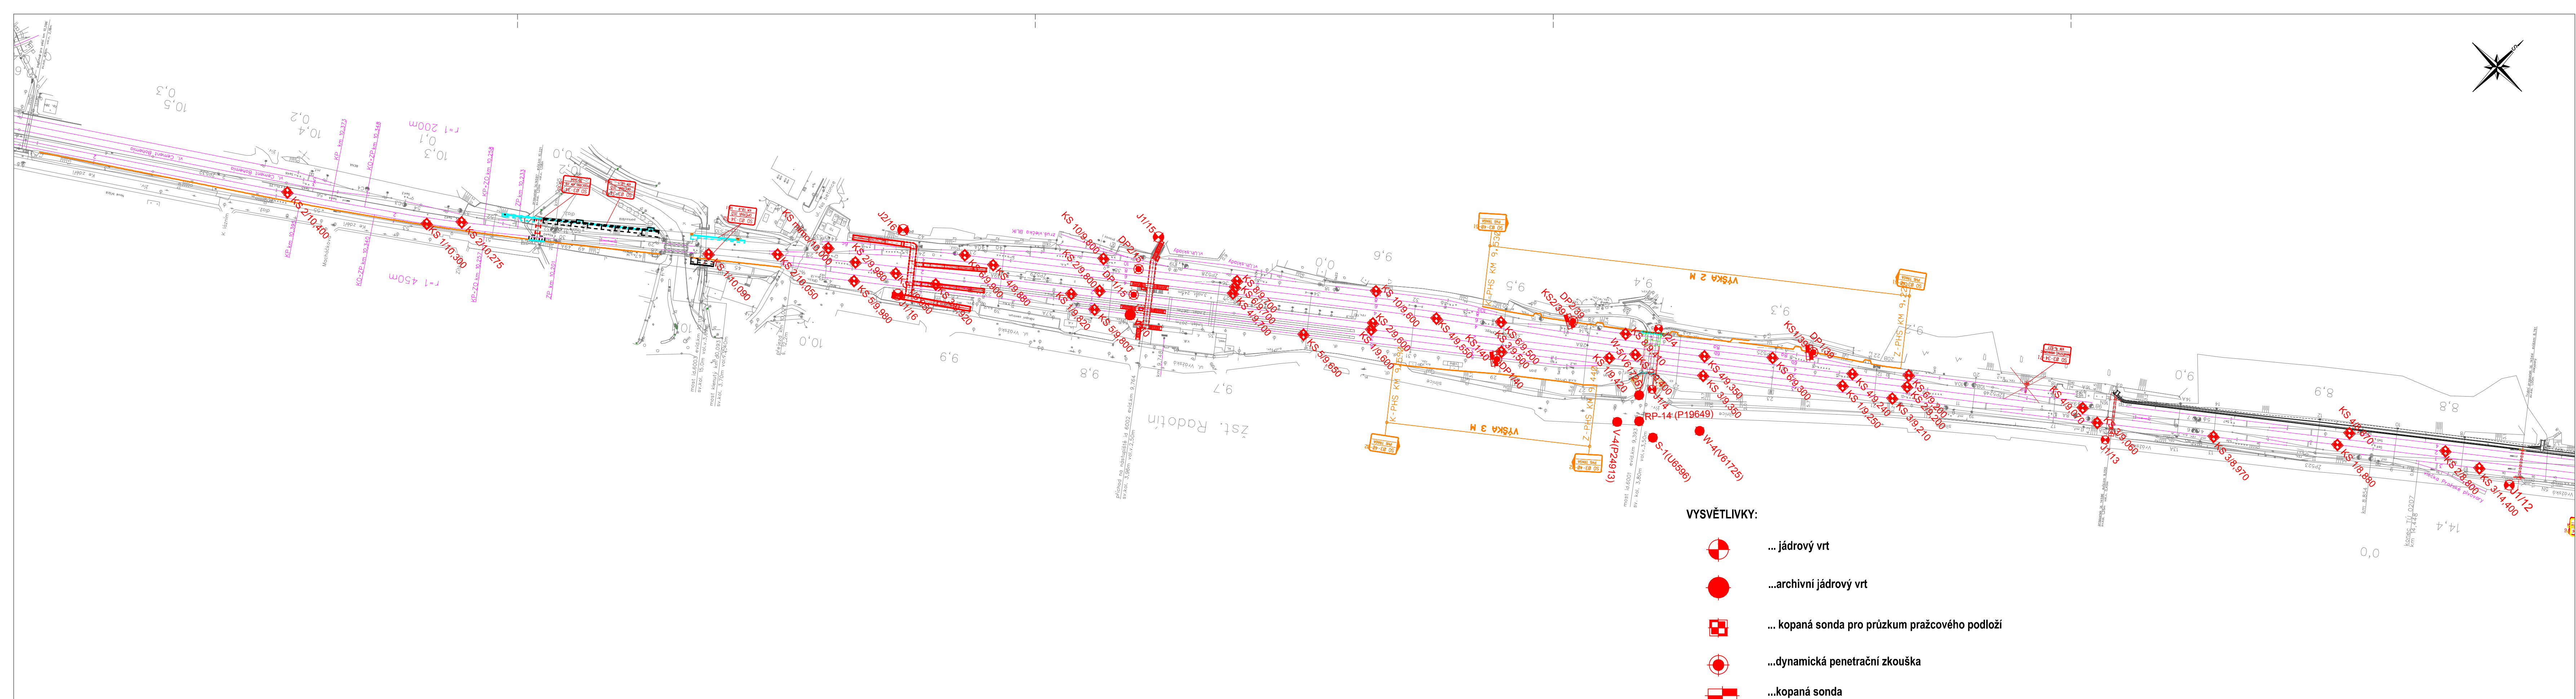
...kopaná sonda

Přehledná situace zájmového traťového úseku je patrná z přílohy č. 1 za textem zprávy. Situace nově realizovaných a archivních sond využitých v rámci průzkumu je uvedena v příloze č. 2 za textem zprávy.
