OPTIMALIZACE TRATI PRAHA-SMÍCHOV (MIMO) - ČERNOŠICE (MIMO)

**SO 02-34-52**  
**Praha Smíchov - Praha Radotín,**  
**zárubní zdi v km 6,0-6,3**

**STAVEBNĚTECHNICKÝ A GEOTECHNICKÝ PRŮZKUM**

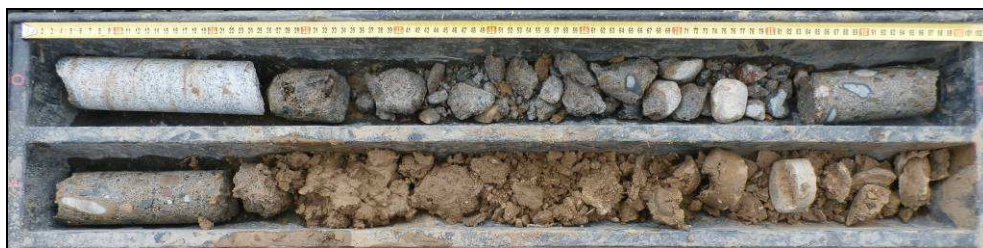
Obr. č. 1 - diagnostický vrt V1

0,23 - 1,25

**Beton zárubní zdi** - nehomogenní, s nízkým obsahem pojiva, písčitý, málo pevný, pórovitý, šedé až písčité barvy

- v intervalu 0,35-0,83 m - beton rozvrtaný na kamenivo a úlomky do vel. 8 cm

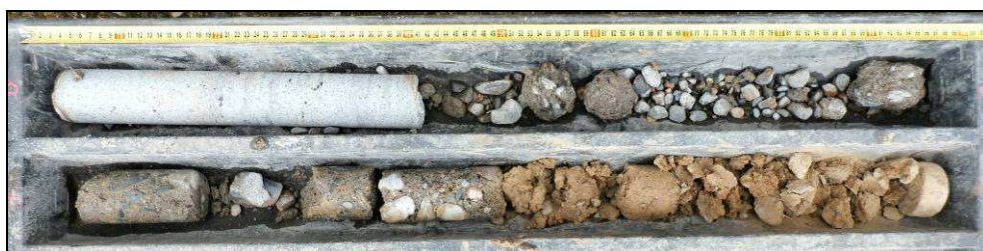
Obr. č. 2 - diagnostický vrt V2

0,40 - 1,50

**Beton zárubní zdi** - nehomogenní, s nízkým obsahem pojiva, písčitý, málo pevný, pórovitý, šedé až písčité barvy

- v intervalu 0,40-1,00 a 1,12-1,28 m - beton rozvrtaný na kamenivo a úlomky do velikosti 5 cm

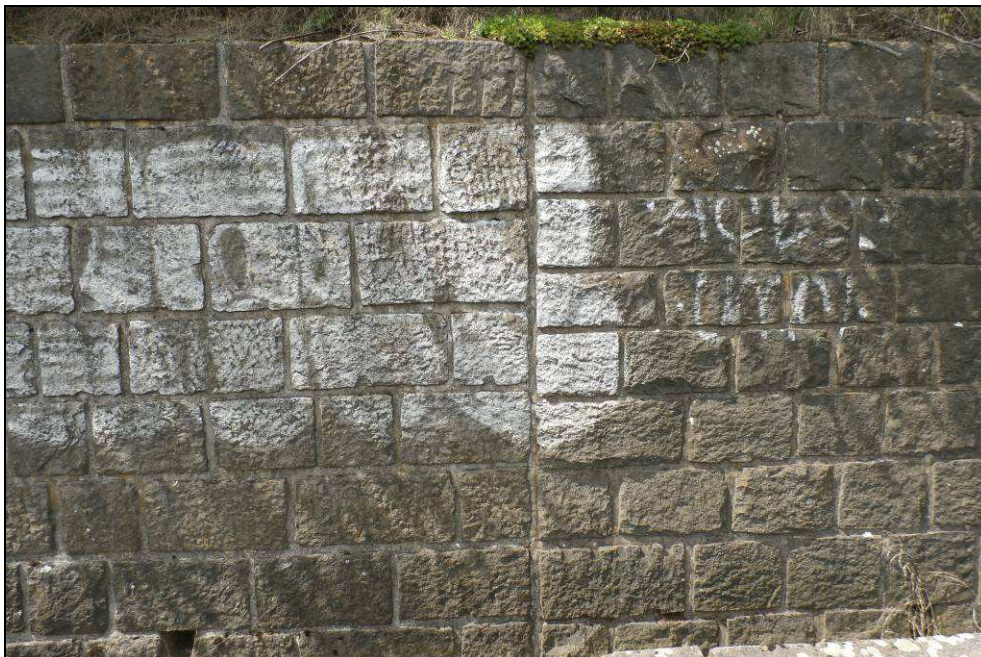
**Obr. č. 4** - pohled na dilatační spáru

- spárování je v líci pevné, na většině plochy zachovalé, pouze na cca. 10% plochy popraskané a lokálně vypadané
- v místech pracovních (dilatačních) spár, kde spára prochází svisle přes celou výšku zárubní zdi, jsou spáry z 70% popraskané a místy vypadané, v místech opadů je odhalena silně degradovaná malta

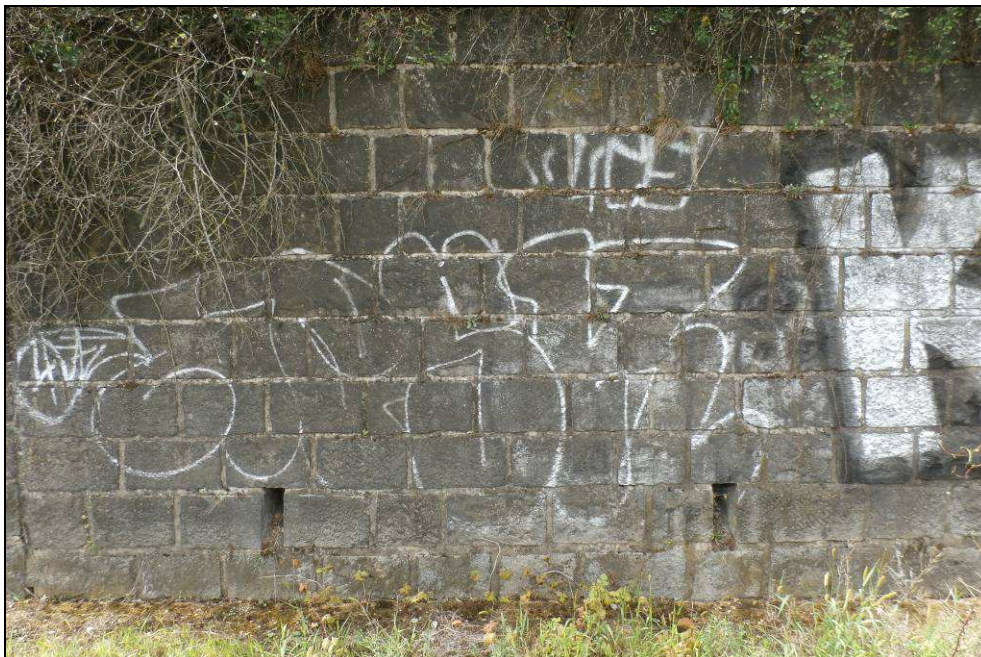
**Obr. č. 6** - pohled na zárubní zeď - náletové rostliny a dřeviny uchycené ve spárách a na koruně zárubní zdi

- ve spárách se na cca 20% povrchu vyskytují náletové rostliny a mech, které mohou svými kořeny narušovat pevnou strukturu spárování, ve zdivu koruny zárubních zdí se lokálně vyskytují náletové dřeviny
