OPTIMALIZACE TRATI PRAHA-SMÍCHOV (MIMO) - ČERNOŠICE (MIMO)

SO 02-34-54
Praha Smíchov - Praha Radotín,
zárubní zdi v km 6,7-7,0

STAVEBNĚTECHNICKÝ A GEOTECHNICKÝ PRŮZKUM

Stavebnětechnický pasport

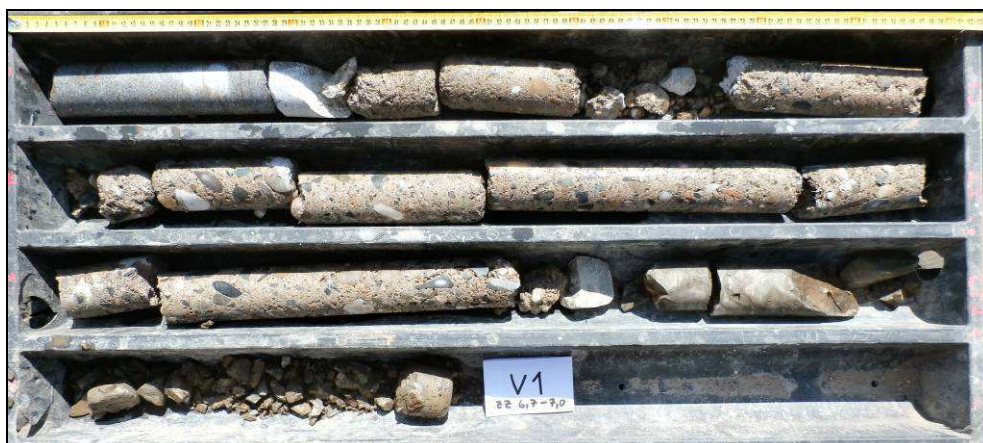
Kamenné zdivo - v líci řádkové, pojené maltoukámen: granit, tvrdý, zdravý, bílošedýpojivo: nezastiženo (vrtáno přes kámen)výnos: v podobě souvislého kusu jádra délky 33 cm

Beton zárubní zdi - nehomogenní, s nízkým obsahem pojiva, písčité, spíše málo pevný, pórovitý, šedé až písčité barvy

- v intervalu 0,60-0,75 m - beton rozvrtaný na kamenivo a úlomky do vel. 5 cm

Zásyp ZZ - charakteru štěrku hlinitého s výskytem kamenů do velikosti přes průměr vrtuvýnos: v podobě kusů jader délky 5-15 cm a rozvrtané úlomky do velikosti 7 cm

Poznámka : - rub zárubní zdi zastižena v hloubce vrtu 2,55 m

Obr. č. 1 - diagnostický vrt V1

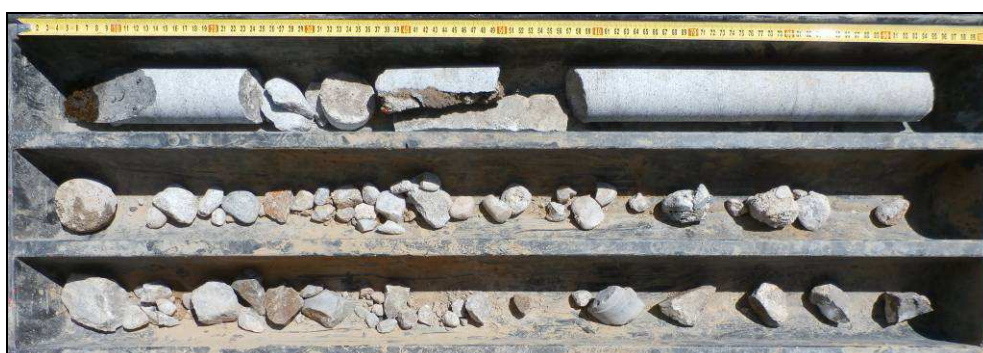
Kamenné zdivo - v líci řádkové, pojené maltoukámen: granit, pevný, zdravý, bílošedýpojivo: v líci pevné a zachovalé, hlouběji v konstrukci silně až zcela zdegradovanévýnos: v podobě kusů jader délky 10-40 cm

Beton zárubní zdi - nehomogenní, málo pevný, mezerovitý, s nízkým obsahem pojiva, písčité, šedé až písčité barvy

- v celém intervalu je beton rozvrtaný na kamenivo a úlomky do vel. 5 cm

Prachovec - navětralý, světle šedývýnos: v podobě úlomků do velikosti 5 cm, které lze středně těžce rozbít kladivem (dle ČSN 73 6133 úlomky dosahují pevnostní třídy R3)

Poznámka : - základová spára zastižena v hloubce vrtu 2,00 m

Obr. č. 2 - diagnostický vrt Š1

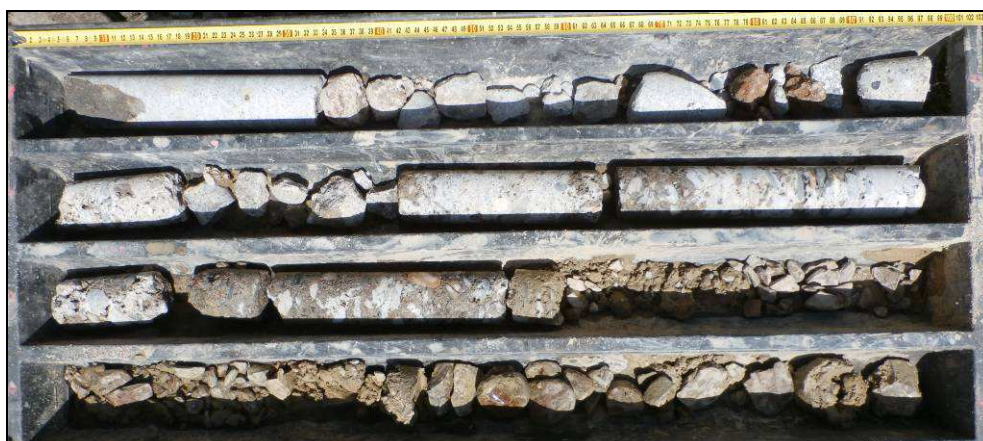
Kamenné zdivo - v líci řádkové, pojené maltoukámen: granit, pevný, zdravý, bíložedýpojivo: v líci pevné a zchovalé, hlouběji v konstrukci silně až zcela zdegradovanévýnos: v podobě kusů jader délky 10-40 cm

Beton základu zárubní zdi - nehomogenní, s nízkým obsahem pojiva, písčité, málo pevný, pórovitý lokálně až mezerovitý, písčité barvy

- v intervalu 1,20-1,40 m, beton rozvrtaný na kamenivo a úlomky do vel. 8 cm

Břidlice - navětralá, prachovitá, světle šedávýnos: v podobě rozvrtaných úlomků do velikosti 7 cm, úlomky lze snadno rozbíjet kladivem (dle ČSN 73 6133 dosahuje břidlice pevnostní třídy R4)

Poznámka : - základová spára zastižena v hloubce vrtu 2,60 m

Obr. č. 4 - diagnostický vrt Š2

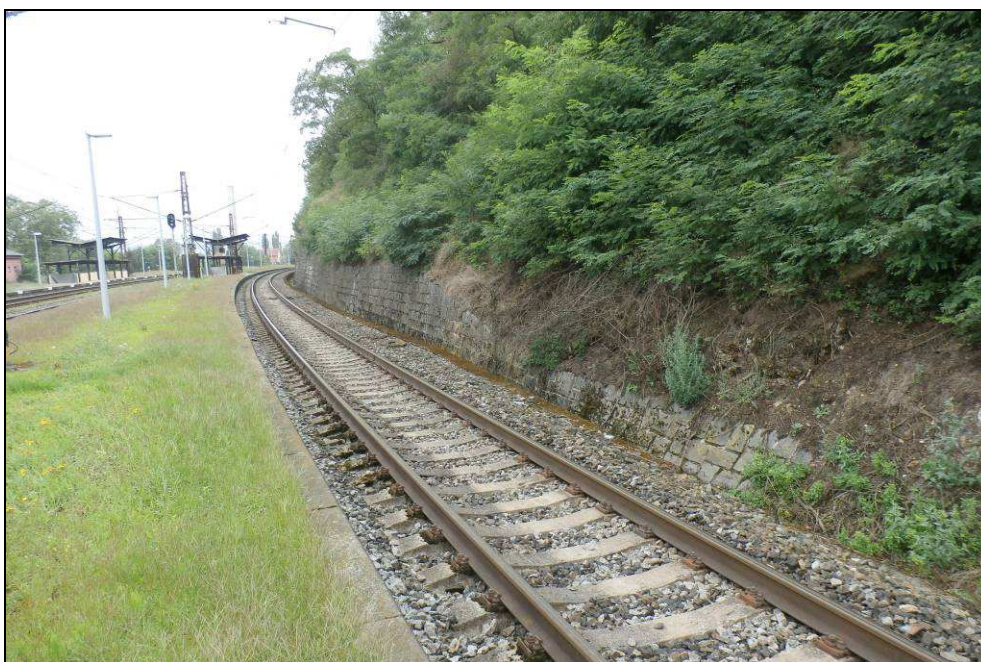
- vnitřní konstrukce ZZ je tvořena prostým betonem, který je v líci obložen kamenným obkladem z hrubého řádkového zdiva, konstrukce je dilatačními spárami rozdělena na několik dílčích celků, které jsou cca 5-7 m dlouhé

- k odvodu vody z rubu konstrukce slouží odvodňovací otvory v zárubních zdech, v každém dilatačním celku jsou tyto otvory minimálně dva, většina otvorů je částečně zanesena náletovým porostem a zeminou charakteru hlíny písčité

Obr. č. 5 - pohled na objekt zprava

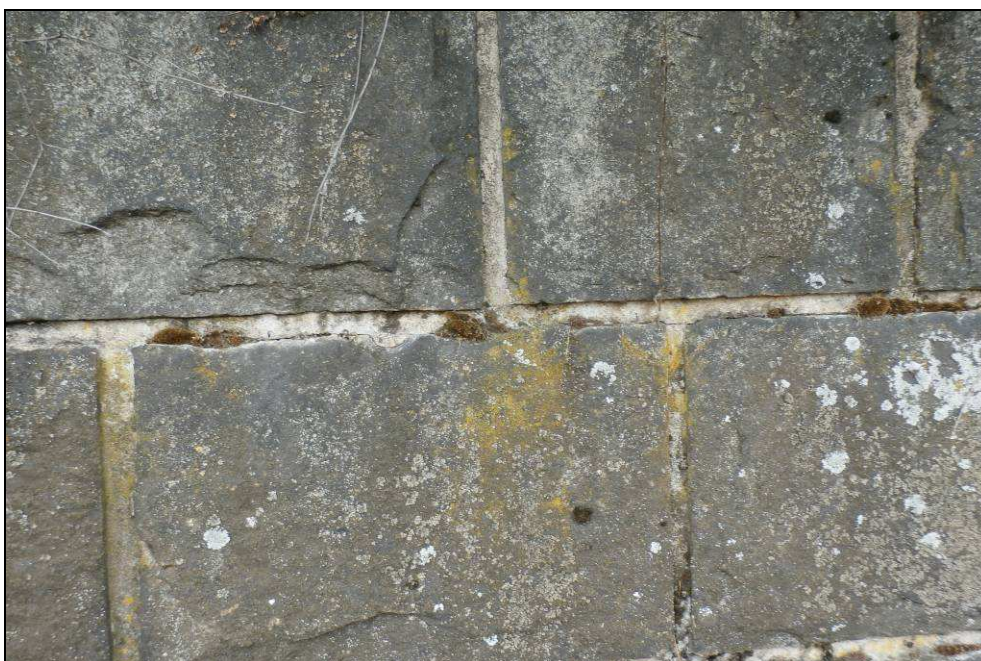
- spárování je v líci pevné, na většině plochy zachovalé, pouze na cca. 10% plochy popraskané a lokálně vypadané
- v místech pracovních (dilatačních) spár, kde spára prochází svisle přes celou výšku zárubní zdi, jsou spáry z 80% popraskané a lokálně vypadané, v místech opadů je odhalena silně zdegradovaná malta

- ve spárách se na cca 20% povrchu vyskytují náletové rostliny a mech, které mohou svými kořeny narušovat pevnou strukturu spárování, především pak ve zdivu koruny zárubních zdí

Obr. č. 8 - detail spárování zárubní zdi
