SO 03-34-51

Žst. Praha Radotín, zárubní zdi v km 8,6-9,1

STAVEBNĚTECHNICKÝ A GEOTECHNICKÝ PRŮZKUM

Stavebnětechnický pasport

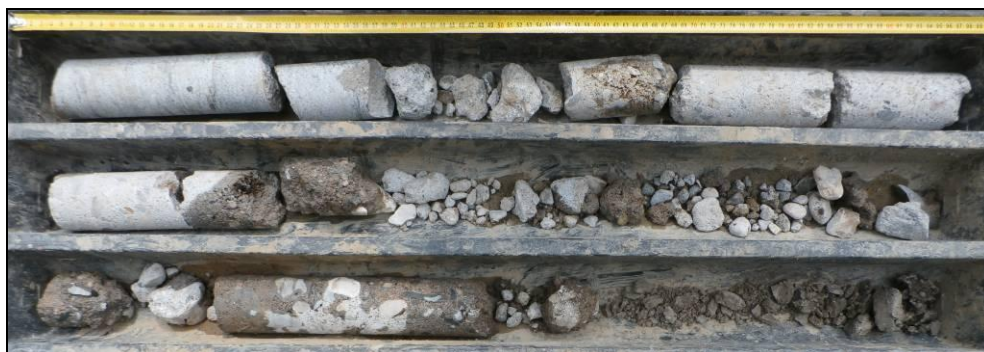
Kamenné zdivo - v líci řádkové, pojené maltoukámen: granit, tvrdý, zdravý, bíložedýpojivo: nezastiženo (vrtáno přes kámen)výnos: v podobě souvislých kusů jader délky 7 a 20 cm

Beton zárubní zdi - nehomogenní, s nízkým obsahem pojiva, písčitý, spíše málo pevný, mezerovitý, šedé až písčité barvy

- v intervalu 0,35-0,55; 1,40-2,00; 2,10-2,20 - beton rozvrtaný na kamenivo a úlomky do velikosti 5 cm

Obr. č. 1 - diagnostický vrt V1

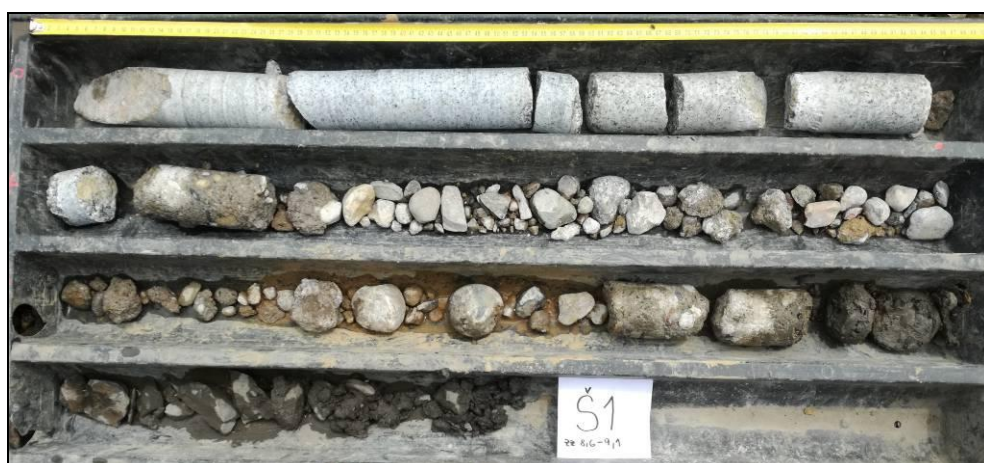
Kamenné zdivo - v líci řádkové, pojené maltoukámen: granit, pevný, zdravý, bíložedýpojivo: v líci pevné a zchovalé, hlouběji v konstrukci silně až zcela zdegradovanévýnos: v podobě kusů jader délky 3-25 cm

Beton základu zárubní zdi - nehomogenní, s nízkým obsahem pojiva, silně písčité, málo pevný, pórovitý lokálně až mezerovitý, písčité barvy

- v intervalu 1,30-2,65 - beton rozvrtaný na kamenivo a úlomky do vel. 5 cm

Obr. č. 2 - diagnostický vrt Š1

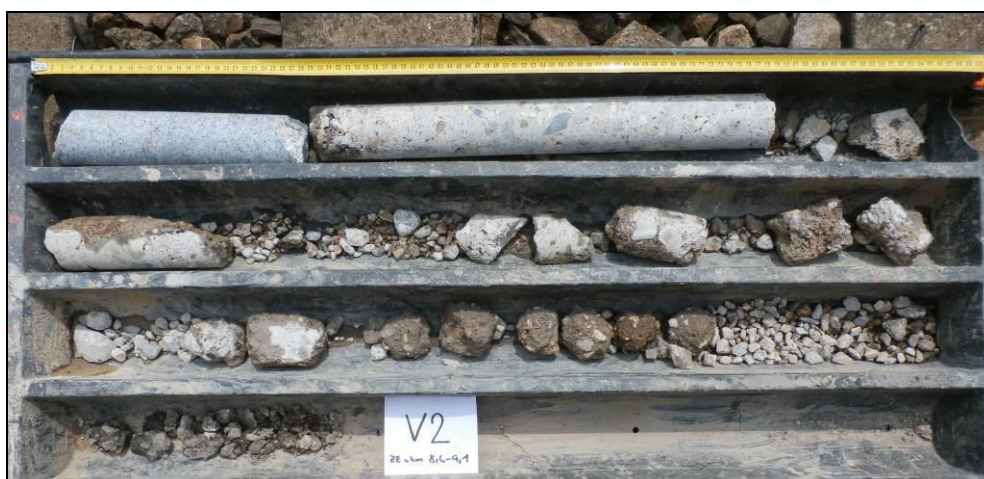
Kamenné zdivo - v líci řádkové, pojené maltoukámen: granit, tvrdý, zdravý, bíložedýpojivo: nezastiženo (vrtáno přes kámen)výnos: v podobě souvislého kusu jádra délky 27 cm

Beton zárubní zdi - nehomogenní, s nízkým obsahem pojiva, písčité, málo pevný, pórovitý lokálně mezerovitý, šedé až písčité barvy

- v intervalu 0,80-1,00; 1,20-1,60; 1,60-2,90 - beton rozvrtaný na kamenivo a úlomky do vel. 10 cm

Kaverna - propad vrtného soutyčí

Obr. č. 3 - diagnostický vrt V2

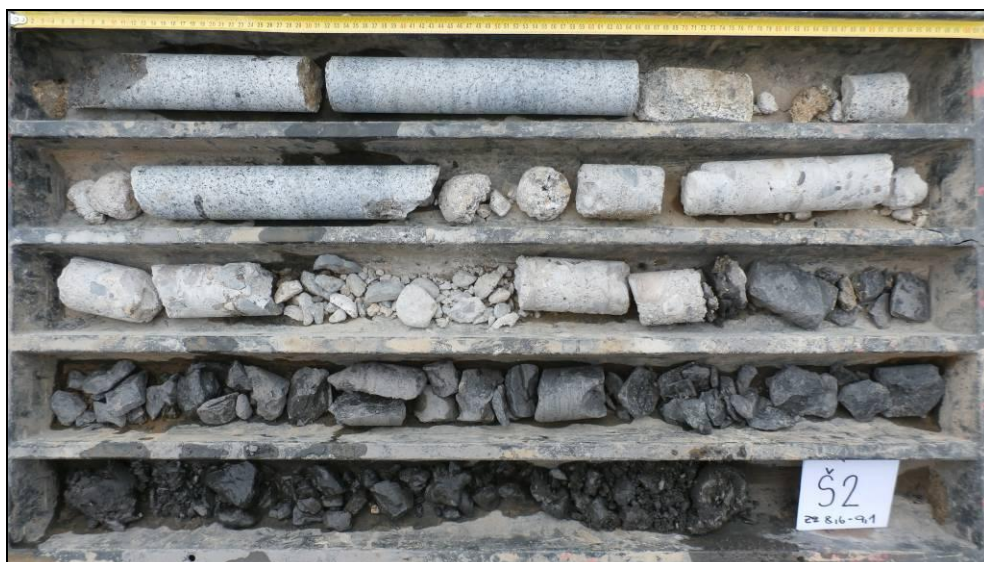
Kamenné zdivo - v líci řádkové, pojené maltoukámen: granit, pevný, zdravý, bíložedýpojivo: v líci pevné a zachovalé, hlouběji v konstrukci silně zdegradovanévýnos: v podobě kusů jader délky 5-25 cm

Beton základu zárubní zdi - nehomogenní, s nízkým obsahem pojiva, písčitý, málo pevný, pórovitý lokálně mezerovitý, šedé barvy

- v intervalu 1,45-1,60; 2,25-2,53 - beton rozvrtaný na kamenivo a úlomky do vel. 6 cm

Obr. č. 4 - diagnostický vrt Š2

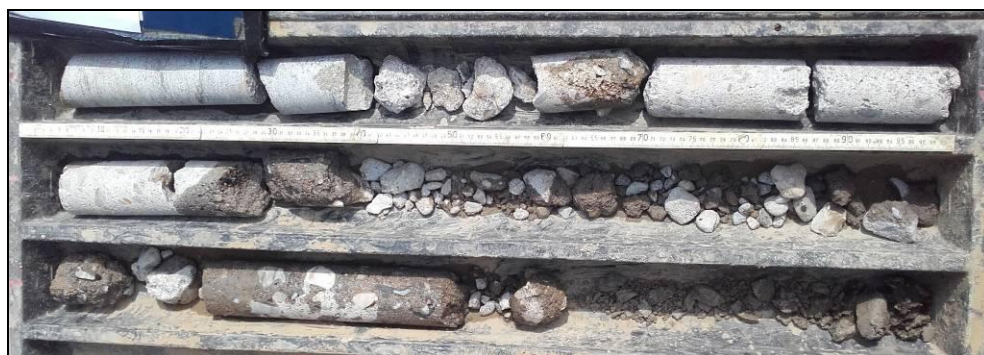
Kamenné zdivo - v líci řádkové, pojené maltoukámen: granit, tvrdý, zdravý, bíložedýpojivo: nezastiženo (vrtáno přes kámen)výnos: v podobě souvislého kusu jádra délky 27 cm

Beton zárubní zdi - nehomogenní, s nízkým obsahem pojiva, písčité, málo pevný, pórovitý, písčité barvy

- v intervalu -1,90 m byl beton rozvrtaný na kamenivo a úlomky do vel. 5 cm

Obr. č. 5 - diagnostický vrt V3

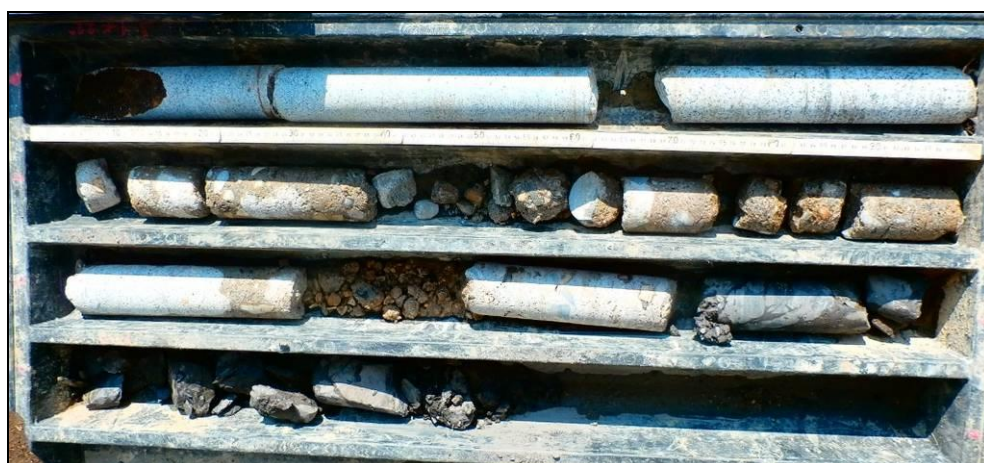
Kamenné zdivo - v líci řádkové, pojené maltoukámen: granit, pevný, zdravý, bílošedýpojivo: v líci pevné a zchovalé, hlouběji v konstrukci silně až zcela zdegradovanévýnos: v podobě kusů jader délky 10-30 cm

Beton zárubní zdi - nehomogenní, s nízkým obsahem pojiva, písčité, málo pevný, pórovitý, písčité barvy

- v intervalu 1,30-1,65; 2,28-2,47 m byl beton rozvrtaný na kamenivo a úlomky do vel. 5 cm

Obr. č. 6 - diagnostický vrt Š3
