Rekonstrukce Negrelliho viaduktu

SO 14-01

Železniční most v ev. km 0,311 (N 101)

Inženýrskogeologický a stavebnětechnický pasport

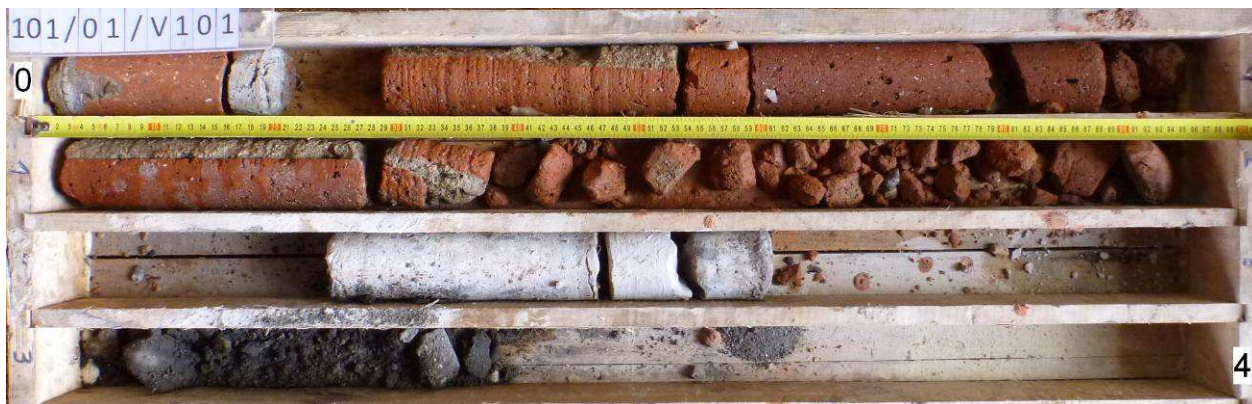
Sonda 101/O1/V101
Hloubeno dne : 19.5.2014
Souprava : CEDIMA 3/5M
Dokumentoval : Mgr. Hruška

Lokalizace vrtu : opěra
Výška ústí vrtu : 189,71 m n. m.
Úklon vrtu od svislé : 90°

0,00 - 0,02 **Omítka**

0,02 - 2,00 **Cihelné zdivo**, cihly slabě zvětralé, tmavě červené, středně porézní, s ojedinělými dutinkami do vel. 1 cm, se střípky a ojedinělými úlomky do vel. 1 cm, zdivo pojeno středně zrnitou maltou, málo pevnou, hnědou, středně porézní, pojivo místy zcela rozplaveno, v úrovni (m): 0,02-0,15 cihly zdravé, světle červené; 1,40-2,00 cihly silně zvětralé, rozvrtané na úlomky o vel. do 5 cm a částečně rozplavené; 0,20-0,28 propad

2,00 - 2,24 **Propad**

2,24 - 2,60 **Beton**, pevný, šedý, slabě porézní, s hrubým kamenivem o vel. 1-2 cm, v úlomcích o vel. 6-23 cm

2,60 - 3,00 **Propad**

3,00 - 3,40 **Zásyp**, tvořený škvárou charakteru písku s příměsí jemnozrnné zeminy, černého, hrubozrnného, s úlomky do vel. 4 cm

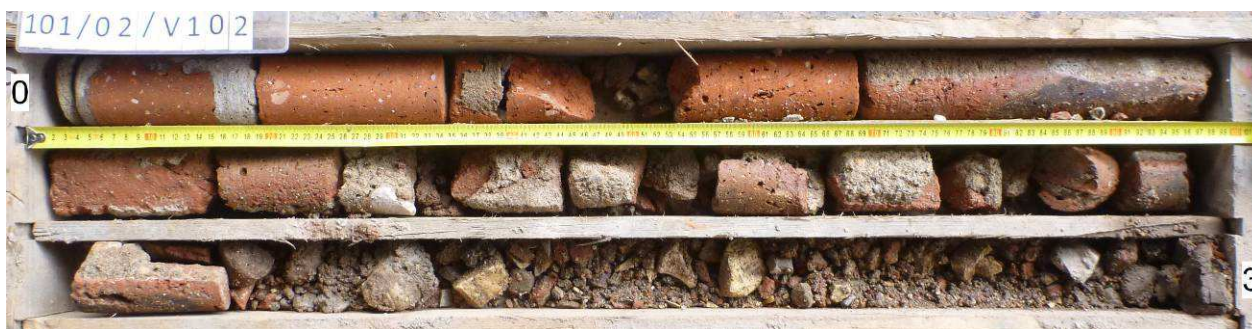
Sonda 101/O2/V102
Hloubeno dne : 14.5.2014
Souprava : CEDIMA 3/5M
Dokumentoval : Mgr. Hruška

Lokalizace vrtu : opěra
Výška ústí vrtu : 189,87 m n. m.
Úklon vrtu od svislé : 90°

- 0,00 - 2,15 **Cihelné zdivo**, prvních 1,4 cm omítka, dále do úrovně 0,7 m cihly pevné, zdravé, světle červené, se střípky a úlomky do vel. 1 cm, slabě až středně porézní, v úlomcích o vel. 8-15 cm, zdivo pojeno cementovou maltou, pevnou, světle šedou, středně porézní, se střípky hornin, v úrovni 0,46-0,54 m polohy rozvrtané na úlomky do vel. 2 cm, od úrovně 0,7 m cihly slabě zvětřelé, tmavě červené, se střípky a ojedinělými úlomky do vel. 1 cm, středně porézní, v úlomcích o vel. 5-30 cm, zdivo pojeno středně zrnitou maltou, světle hnědošedou, středně porézní, místy vyplavenou, od úrovně 1,3 m poloha rozpadlá na úlomky o vel. 5-10 cm
- 2,15 - 3.00 **Zásyp**, tvořený úlomky pevné opuky do vel. 5 cm a střípky cihel, mezerní výplň tvořená pískem, ojediněle s příměsí hlíny

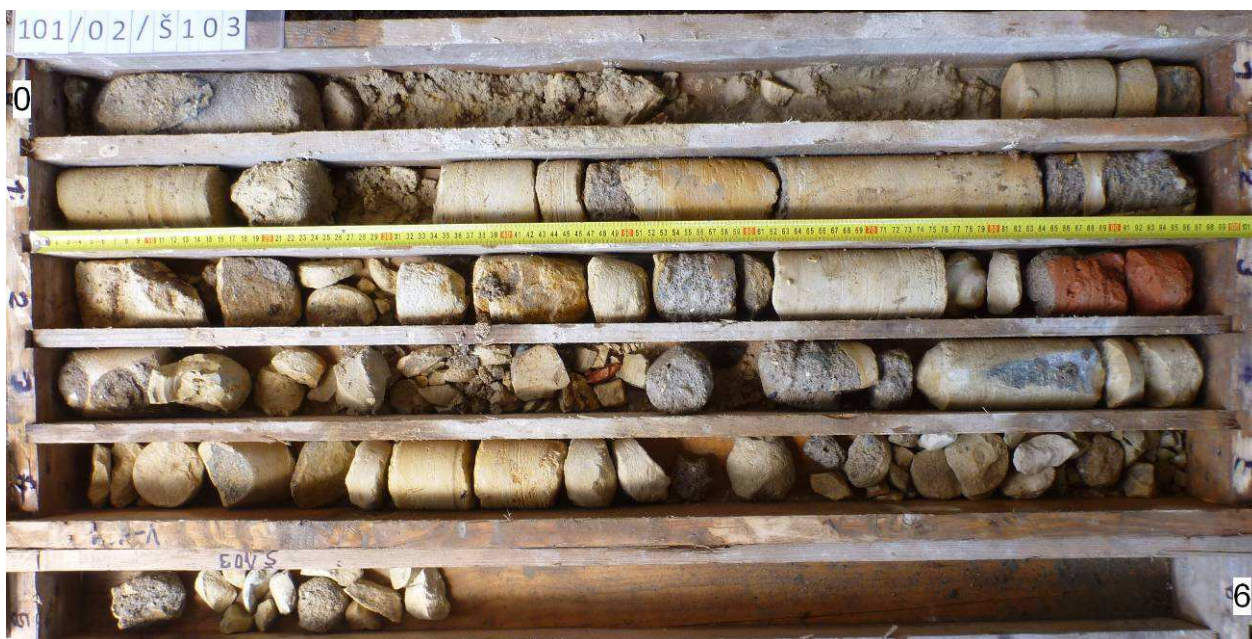
Sonda 101/O2/Š103
Hloubeno dne : 20.5.2014
Souprava : CEDIMA 3/5M
Dokumentoval : Mgr. Hruška

Lokalizace vrtu : opěra
Výška ústí vrtu : 189,48 m n. m.
Úklon vrtu od svislé : 20°

0,00 - 5,30

Zdivo, tvořené jemnozrnným pískovcem, pevným, světle okrovým, porézním, v úlomcích o vel. 5-13 cm, dále tvořené středně zrnitým pískovcem, pevným, šedým, středně porézním, v úlomku o vel. 20 cm, dále tvořené opukou, pevnou, světle okrovou až šedo okrovou, v úlomcích o vel. 3-22 cm, dále ojediněle tvořené úlomky cihel o vel. 5-7 cm, cihly středně pevné, světle červené, slabě porézní, se střípky, zdivo pojeno hrubozrnnou maltou, málo pevnou, šedou, středně porézní, s úlomky hornin do vel. 2 cm, pojivo místy zcela vyplaveno, v úrovních (m): 0,25-0,83 a 1,25-1,35 pískovec rozplavený na písek, šedý, středně zrnitý; 3,15-3,55 a 4,50-5,30 poloha rozvrtaná na úlomky o vel. 1-5 cm, s ojedinělými zbytky pojiva

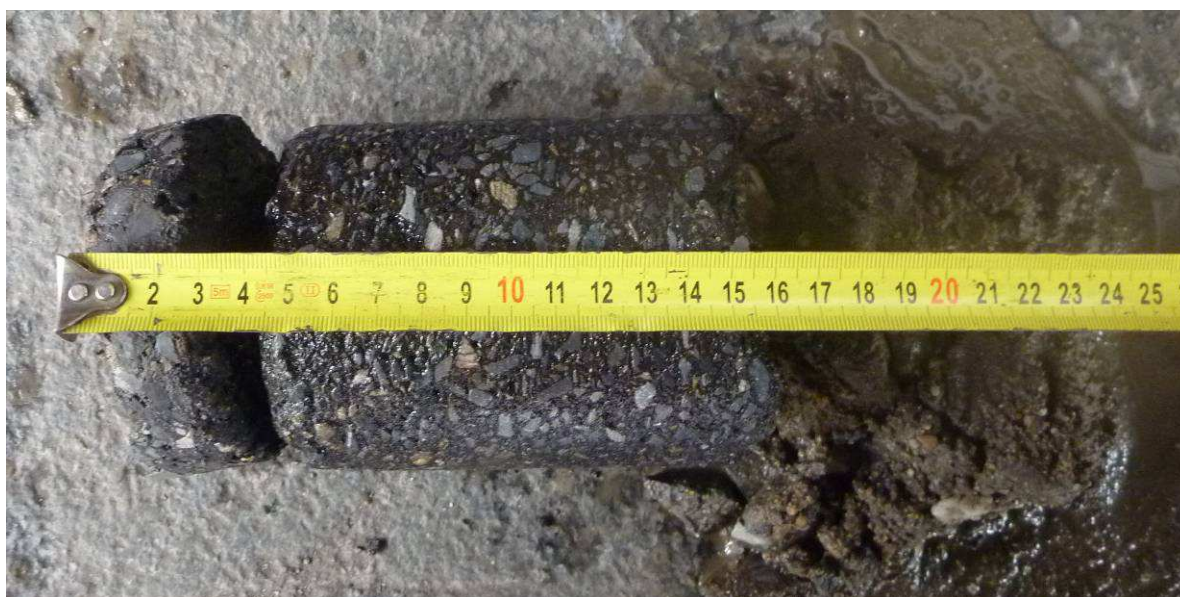
Vývrt:	101/Sv104
Komunikace:	ul. Pernerova
Souřadnice JTSK	X: 1 043 051,75 Y: 741 113,15
Dokumentoval / datum:	Ondřej Pour / 15. 5. 2014
Popis a mocnost [mm] zastižených vrstev:	0 – 30 mm: ACO, kamenivo 10-20 mm, hutný, celistvý <div style="text-align: right;"><i>vrstvy nepojeny</i></div> 30 – 75 mm: ACL, kamenivo 10-20 mm, hutný, celistvý <div style="text-align: right;"><i>vrstvy pojeny</i></div> 75-160 mm: kamenivo 10-20 mm, hutný, celistvý
Podloží:	Písek s jemnozrnnou příměsí, tmavě hnědý, středně zrnitý, slídnatý, s valouny do 2 cm, v horní části s úlomky kameniva
