## **Rekonstrukce Negrelliho viaduktu**

**SO 14-12**

**Železniční most v ev. km 411,273 (N 8)**

### **Inženýrskogeologický a stavebnětechnický pasport**

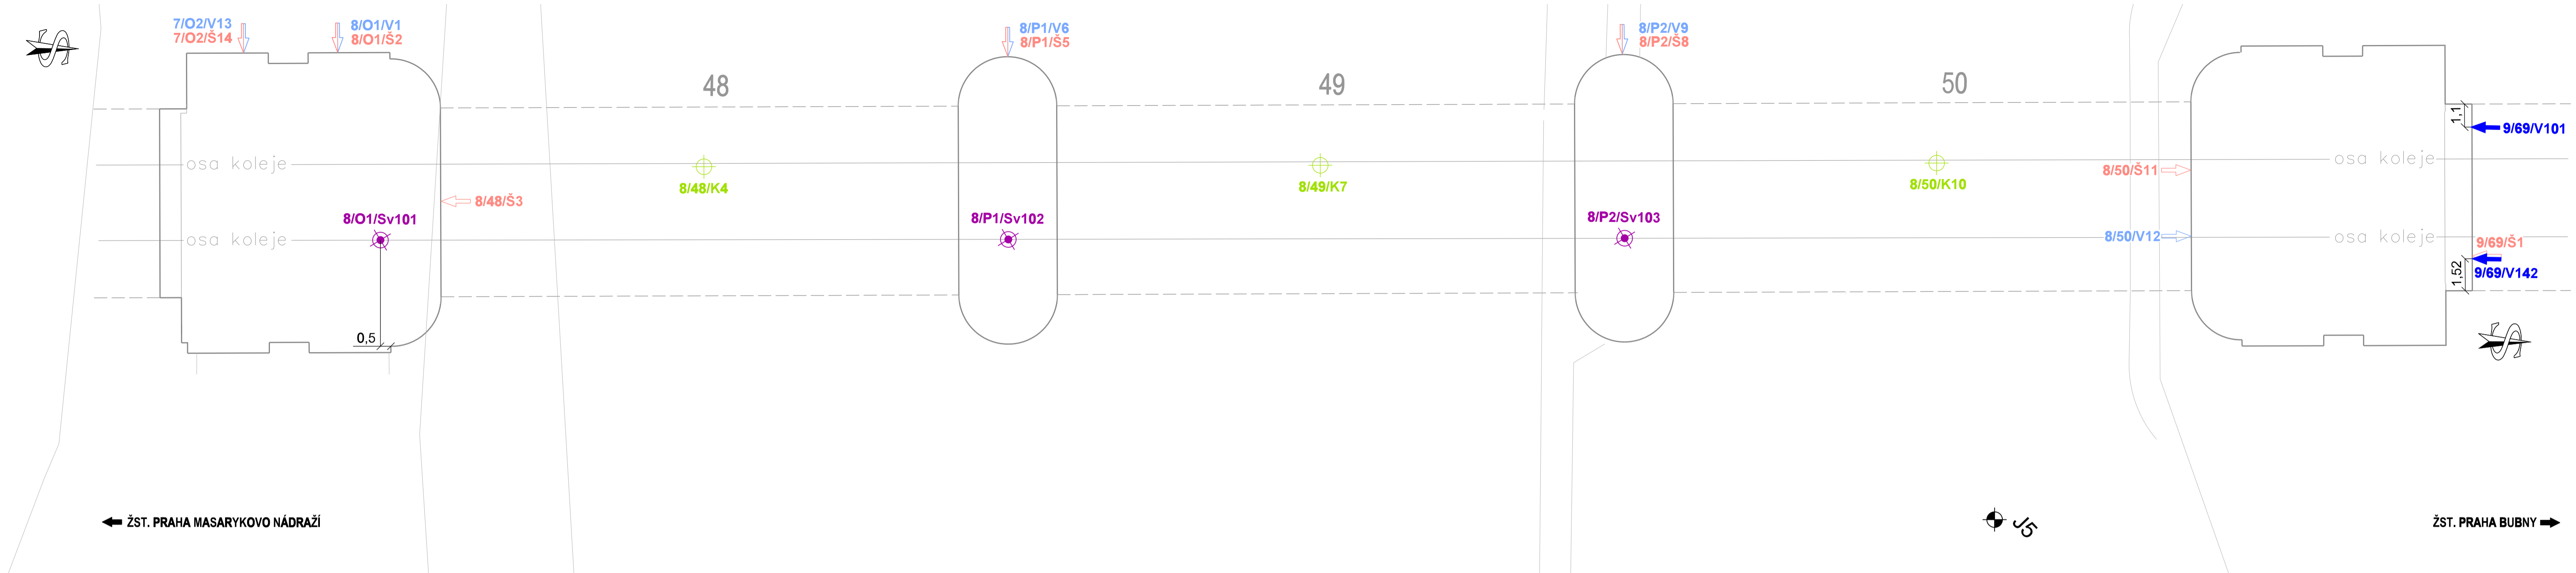
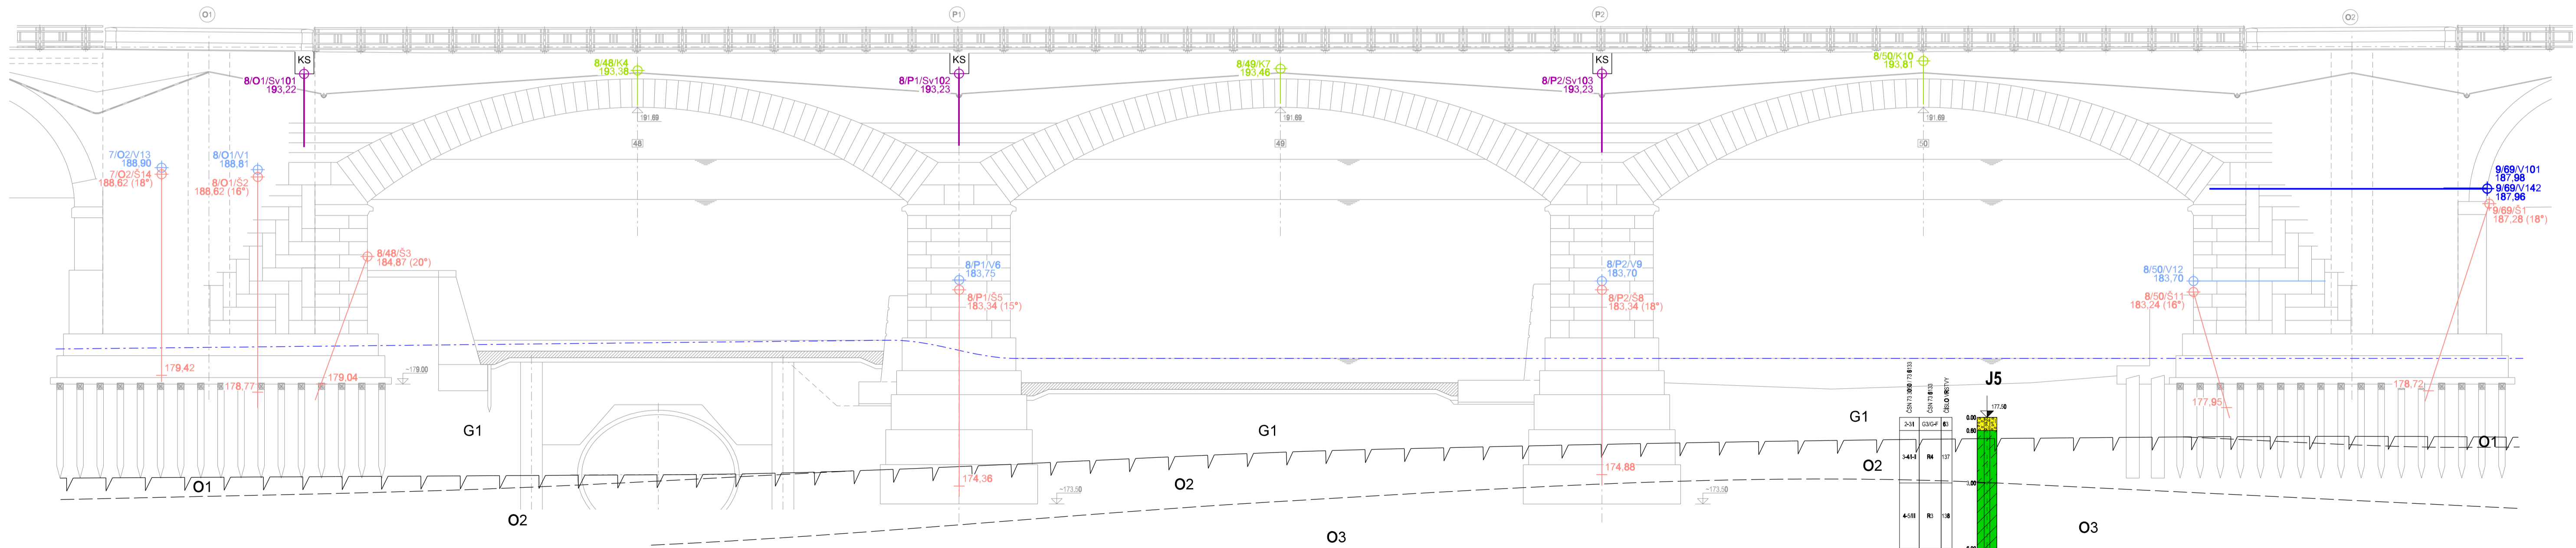
Část: B SOUHRNNÁ ČÁST		Číslo části: B.14	
DOPLŇKOVÝ STAVEBNĚ TECHNICKÝ A IG PRŮZKUM		Měřítko: 1:150/150	
SO 14-12 ŽELEZNIČNÍ MOST V EV. KM 411,273 (N 8)		Počet formátů: 10 x A4	
PŘEHLEDNÝ VÝKRES MOSTU		Číslo přílohy: 13.2

**VYSVĚTLIVKY KE STAVEBNĚ TECHNICKÉMU PROFILU**

Nové realizované vrtý (SUDOP PRAHA 2014)

101/O1/V101 diagnostický vrt vodorovný  
101/O1/Sv101 diagnostický vrt svislý

Archivní vrtý (SUDOP PRAHA 2008; 2011; 2013)

101/O1/V1 diagnostický vrt vodorovný  
101/O1/S1 diagnostický vrt šikmý  
101/O1/K1 diagnostický vrt klenbový

Poznámka: Vrtý jsou promítány do podélného řezu z obou stran. Závazné jsou pouze okótované hodnoty. Kóty jsou uváděny v metrech.

Skryté rozměry konstrukce spodní stavby byly ověřovány pomocí archivních vodorovných a šikmých diagnostických vrtů provedených do opěr a pilířů mostu. Tloušťka klenby byla ověřována archivními diagnostickými vrty provedenými ze dna kopané sondy provedené mezi pražci v koleji č. 1. Výsledky vycházejí z makroskopického popisu odebraných vrtných jader. Hloubka základové spáry konstrukce v šikmých vrtech byla přepočítána podle úklonu vrtů. Podrobná dokumentace vrtů je uvedena v příloze č. 3 za textem zprávy. Umístění diagnostických vrtů s okótováním je zakresleno v příloze č. 2 (Přehledný výkres mostu).

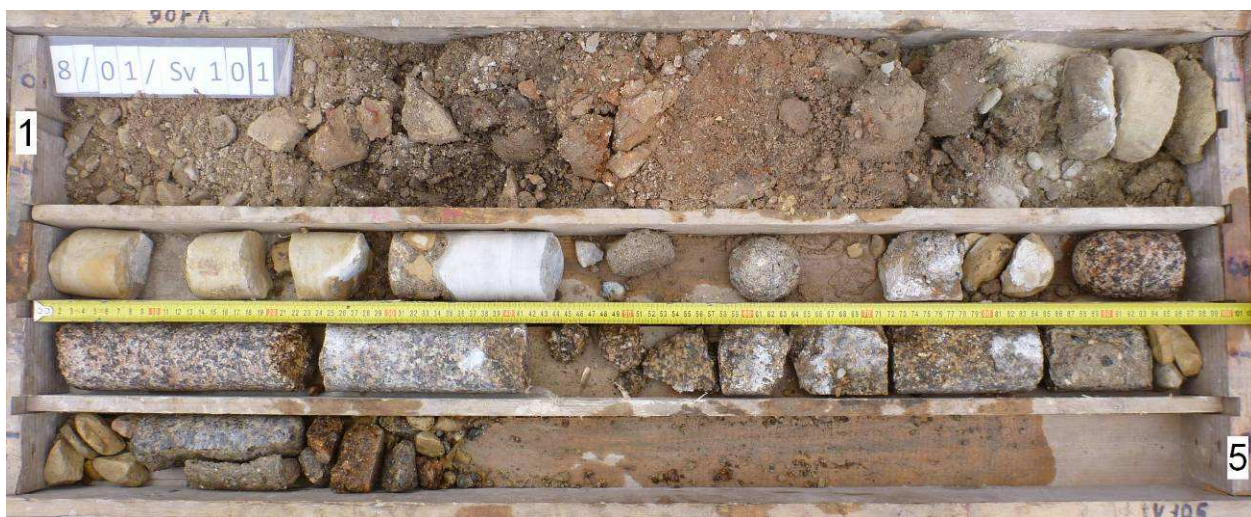
Lokalizace vrtu :	opěra 1	Sonda	8/O1/Sv101
Nulová úroveň KS :	úložná plocha pražce (194,22 m n. m.)	Hloubeno dne :	22.6.2014
Výška ústí vrtu :	1 m pod úlož. plochou p. (193,22 m n. m.)	Souprava :	UKB 12/25 (1-2m)
Úklon vrtu od svislé :	0° (kolmo dolů)		CEDIMA 3/5M
		Dokumentoval :	Mgr. Hruška

- 0,00 - 0,16 **Pražec** dřevěný
- 0,16 - 0,36 **Štěrkové lože** zahliněné
- 0,36 - 1,00 **Štěrk hlinitý**, hnědý, hojně s úlomky cihel a opuky o vel. 3-12 cm, max. o vel. až 20 cm, hojně valouny o vel. 3-6 cm, max. o vel. až 15 cm, mezerní výplň tvořená písčitou hlinou

- 1,00 - 1,90 **Štěrk hlinitý**, hnědý, s úlomky cihel a opuky o vel. 2-6 cm, ojediněle o vel. až přes průměr vrtu, mezerní výplň tvořena písčitou hlinou, hnědou, tuhou
- 1,90 - 2,90 **Zásyp**, tvořený úlomky opuky, vápence a občasnými úlomky malty, opuka pevná, světle béžová, v úlomcích o vel. 3-6 cm, vápenec velmi pevný, světle šedý, v úlomcích o vel. 9 cm, malta nízké pevnosti, šedá, jemnozrnná, se střípky a úlomky do vel. 1 cm
- 2,90 - 4,35 **Zdivo**, tvořené žulou, velmi pevnou, růžovošedou až žlutošedou, hrubozrnnou, s vyrostlicemi do vel. 1 cm, v úlomcích o vel. 5-21 cm, v úrovni (m) 3,40-3,55; 3,95-4,05 a 4,20-4,35 rozvrtaná na úlomky o vel. 2-5 cm, zdivo pojeno středně zrnitou maltou, o nízké pevnosti, šedou, se střípky, v úrovni 3,95-4,05 m úlomky opuky

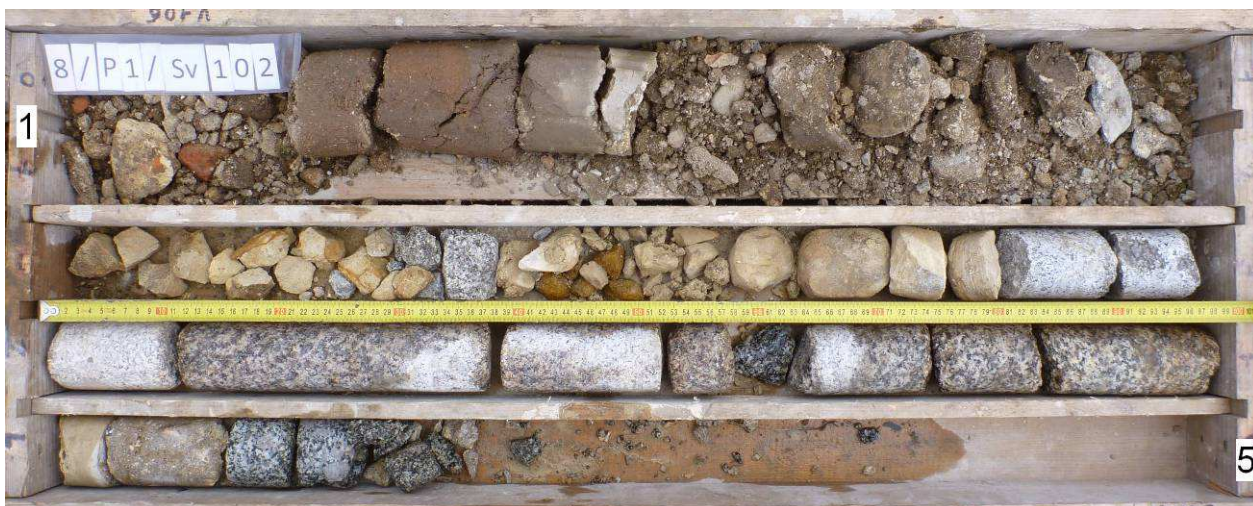
- 0,00 - 0,14 **Pražec** dřevěný
- 0,14 - 0,32 **Štěrkové lože** zahliněné
- 0,32 - 1,00 **Štěrk hlinitý**, hnědý, hojně s úlomky cihel a opuky o vel. 3-10 cm, ojediněle o vel. až 16 cm, s valouny do vel. 6 cm, mezerní výplň tvořena písčitou hlínou tuhé konzistence

- 1,00 - 2,00 **Štěrk hlinitý**, hnědý, s úlomky cihel a opuky o vel. 2-8 cm, mezerní výplň tvořena písčitou hlínou tuhé konzistence
- 2,00 - 2,80 **Zásyp**, tvořený úlomky opuky, pískovce a ojediněle úlomky žuly, opuka pevná, béžová až světle béžová, v úlomcích o vel. 2-8 cm, pískovec středně pevný, rezavý, středně zrnitý, v úlomcích do vel. 3 cm, žula velmi pevná, šedá, středně zrnitá, v úlomcích o vel. 2-5 cm, bez známek pojiva, výnos jádra cca 60%
- 2,80 - 4,30 **Zdivo**, tvořené žulou, velmi pevnou, šedou, místy růžovošedou, středně zrnitou, v úlomcích o vel. 5-26 cm, s ojedinělým úlomkem opuky, pevné, béžové, úlomek o vel. 5 cm, zdivo pojeno jemnozrnnou maltou, o nízké pevnosti, světle šedohnědou, se střípky a úlomky do vel. 1 cm, v úrovni 4,15-4,30 m zdivo podél spáry rozpadlé na úlomky do vel. 5 cm

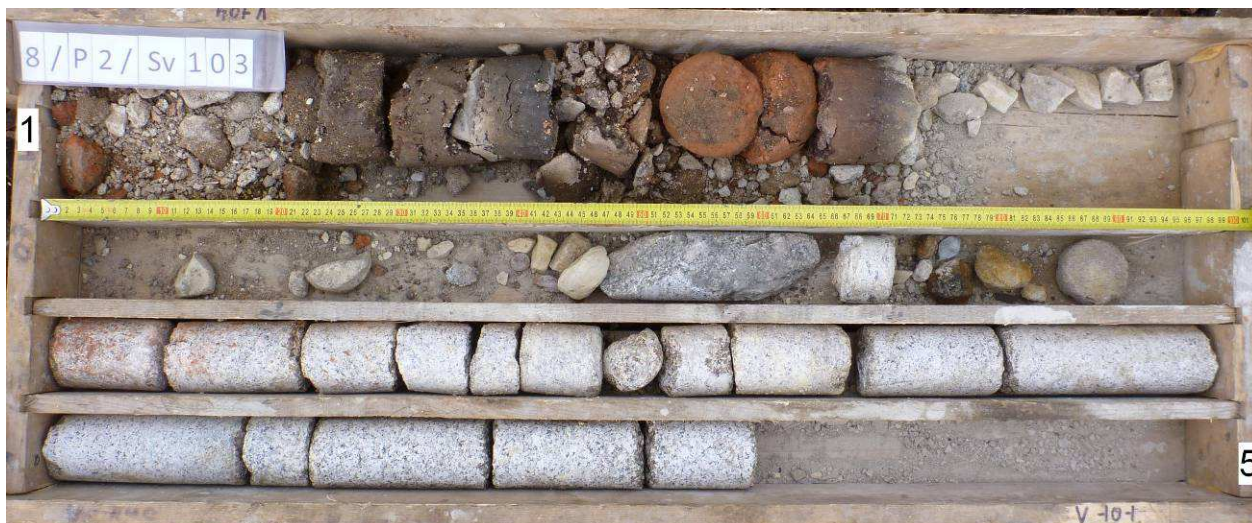
- 0,00 - 0,15 **Pražec** dřevěný
- 0,15 - 0,32 **Štěrkové lože** zahliněné
- 0,32 - 1,00 **Štěrk hlinitý**, hnědý, hojně s úlomky cihel a opuky o vel. 3-10 cm, ojediněle o vel. až 14 cm, s valouny do vel. 6 cm, mezerní výplň tvořena písčitou hlínou tuhé konzistence

- 1,00 - 1,70 **Štěrk hlinitý**, hnědý, s úlomky cihel a opuky o vel. 2-8 cm, mezerní výplň tvořena písčitou hlínou tuhé konzistence
- 1,70 - 3,00 **Zásyp**, tvořený úlomky opuky, žuly a pískovce a ojedinělými úlomky malty, opuka pevná, světle šedá až světle béžová, v úlomcích o vel. 3-5 cm, žula velmi pevná, šedá, středně zrnitá, v úlomcích o vel. 20 cm, pískovec středně pevný, šedý až okrový, středně zrnitý, v úlomcích o vel. 4-6 cm, malta nízké pevnosti, světle šedá, jemnozrná, výnos jádra cca 20%
- 3,00 - 4.60 **Zdivo**, pravidelné, kvádrové, tvořené žulou, velmi pevnou, světle šedou, středně zrnitou, v úlomcích o vel. 4-16 cm, bez známek pojiva

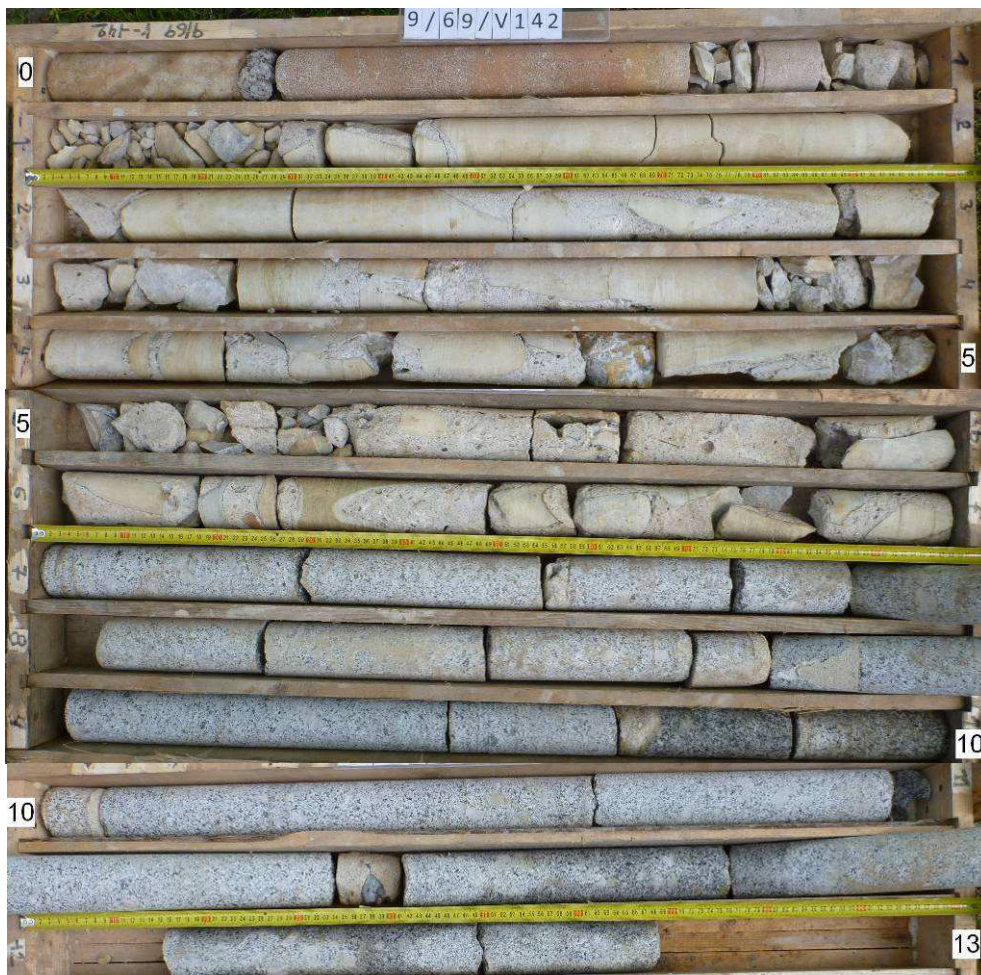
**Sonda** 9/69/V142  
Hloubeno dne : 23.-24.4.2014  
Souprava : CEDIMA 3/5M  
Dokumentoval : Pour

Hloubka [m]		
Ve směru vrtu		
od	do	
0,00	- 0,24	<b>Zdivo</b> , pravidelné, kvádrové, tvořené pískovcem, pevným, světle žlutošedým, rezavě páskovaným, středně zrnitým až jemnozrnným, silně křemitým
0,24	- 0,27	<b>Spárová výplň</b> , tvořená maltou, šedou, silně porézní
0,27	- 0,72	<b>Zdivo</b> , tvořené pískovcem, červeno-šedo-hnědým, středně zrnitým až jemnozrnným, slabě slídnatým, s ojedinělými valouny do vel. 3 cm
0,72	- 7,00	<b>Výplň</b> , tvořená úlomky opuky, opuka pevná, jemnozrnná, béžově hnědá, v úlomcích do vel. 7 cm, pojená vápennou maltou, pevnou, šedou, středně zrnitou, mírně porézní, s úlomky hornin do vel. 3 cm, v úrovni (m): 0,72-1,3; 3,85-4,0 a 5,0-5,3 polohy rozvrtané na úlomky do vel. 7 cm
7,00	- <u>12,70</u>	<b>Zdivo</b> , pravidelné, kvádrové, tvořené granodioritem, pevným, šedým, středně zrnitým, v úlomcích do vel. 60 cm, zdivo místy pojeno vápennou maltou, šedou, jemnozrnnou, mírně porézní až kompaktní

Odebrané vzorky (m) : zdivo 0,27-0,72 (pískovec); zdivo 1,50-2,00 (opuka); zdivo 11,40-12,00 (granodiorit)  
Vodní tlaková zkouška (m) : 0,20-1,00  
Poznámka :
