Měření vibrací v budovách – rekonstrukce zabezpečovacího zařízení Praha Smíchov - Hostivice

VYHODNOCENÍ EXPOZICE VIBRACÍM dle naměřených dat uvedených v protokolu 1608071V06

PROTOKOL O ZKOUŠCE č. 1608071V06

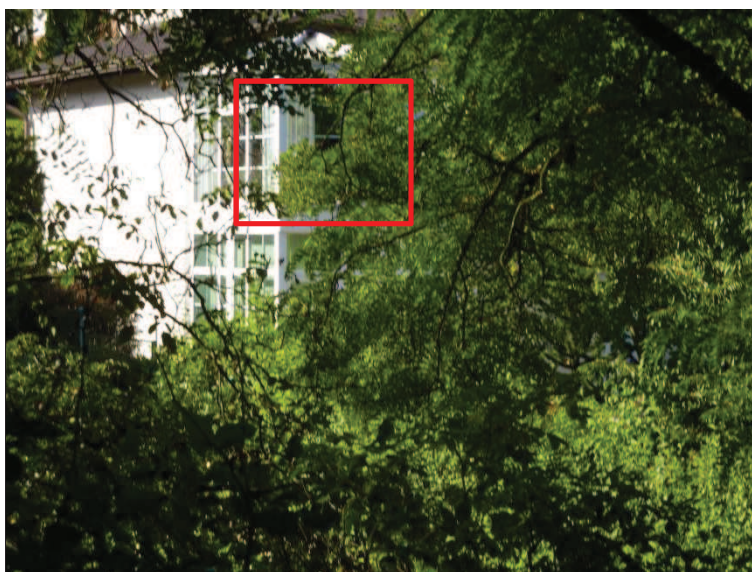
Obr. 3 Pohled na budovu Za Mototechnou 636/50, Praha s označením místnosti, ve které bylo provedeno měření

Měření bylo provedeno v obytné místnosti RD Za Mototechnou 636/50, Praha. Třísosý snímač vibrací byl umístěn na podlaze (dlažba) obývacího pokoje bytu v 2. NP ve vzdálenosti 1,0 m od zadní stěny domu a ve vzdálenosti 1,1 m od boční stěny domu (místnost nejbližší žel. trati). Z výsledků měření byly eliminovány průjezdy vlaků, které byly rušeny pohybem v předmětném domě.

V profilu místa měření je dráha vedena na náspu. Předmětný dům se nachází ve vzdálenosti cca 29 m od železniční trati.

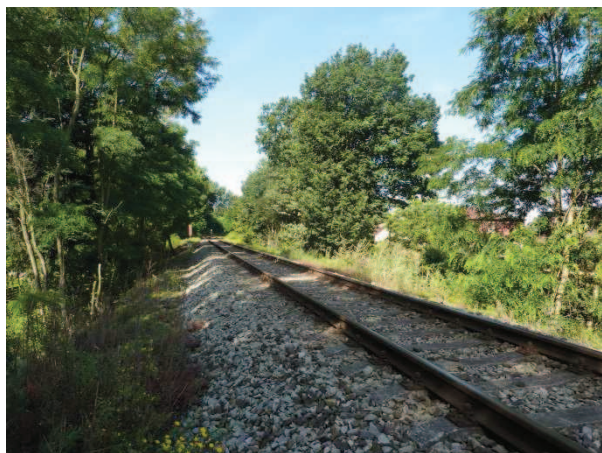
Obr. 4 Pohled na žel trať č. 122 ve směru Hostivice

V místech měření M1 a M2 je předmětná železniční trať obousměrná jednokolejná. Kolejnice mají tuhé podkladnicové upevnění (typ K) v šterkovém loži na betonových pražcích. Trať není v předmětných úsecích elektrifikovaná.

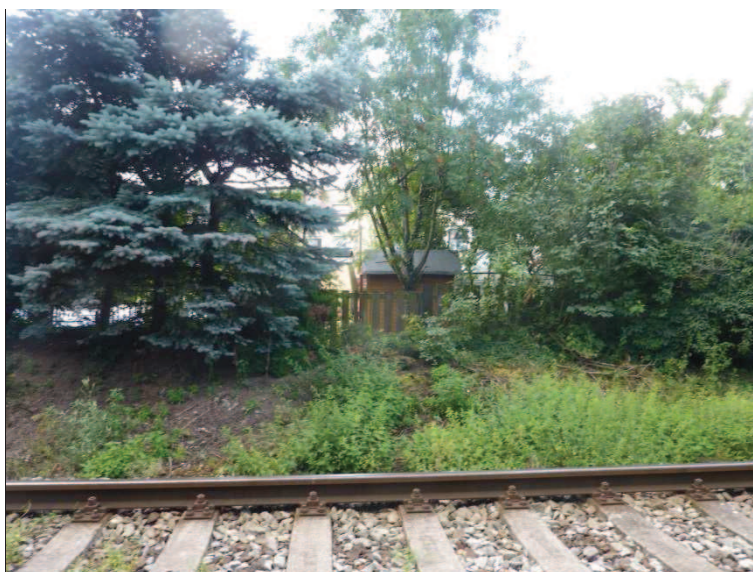
Obr. 6 Pohled na budovu Vejražkova 1157/22, Praha z železniční trati

Měření bylo provedeno v obytné místnosti Vejražkova 1157/22, Praha. Tříosý snímač vibrací byl umístěn na podlaze (dlažba) pracovny bytu v 1. NP ve vzdálenosti 1,1 m od zadní stěny domu a ve vzdálenosti 0,7 m od boční stěny místnosti (místnost nejbližší žel. trati). Předmětný dům se nachází ve vzdálenosti cca 32 m od železniční trati.

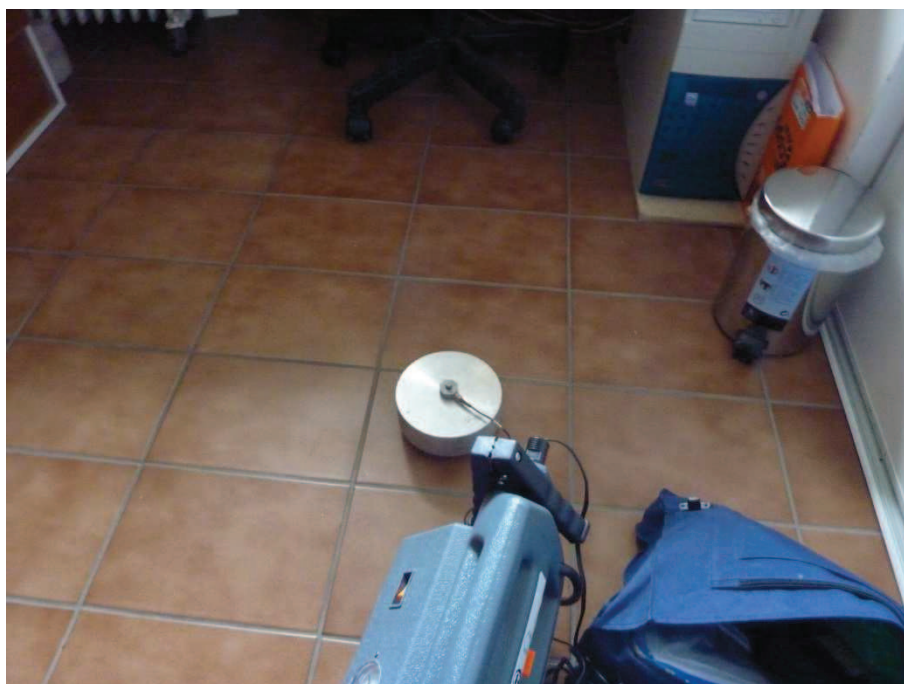
Obr. 5 Umístění snímače v místnosti (M2)

Osy X a Y byly umístěny rovnoběžně s podlahou (osa X rovnoběžně se zadní stěnou, osa Y kolmo na zadní stěnu), osa Z byla orientována kolmo k podlaze.
