ZÁPIS O MIMOŘÁDNÉ PROHLÍDCE

trvalého mostního objektu provedený v souladu s předpisem SŽDC S 5 část čtvrtá, kapitola V, provedené
dne 26.9.2018.

Stávající trvalý železniční most o jednom otvoru v ekm 260,983 elektrifikované, dvoukolejné trati Přerov – Petrovice u Karviné (TÚ 1891), ve staničním obvodu, v definičním úseku žst. Ostrava Svinov (DÚ L1), převádějící 2 traťové koleje č. 1, 2 a 2 staničních koleje č. 4, 5 (vlastníkem všech je SŽDC, s.o.).

Část stavby: ŽB konstrukce K01(bez koleje) + K02A(v kol.č.4) + K02B(v kol. č. 2) + K02C(v kol. č. 1) + K02D(v kol. č. 5) + K03(bez koleje) - všechny z dodatečně předpjatého betonu

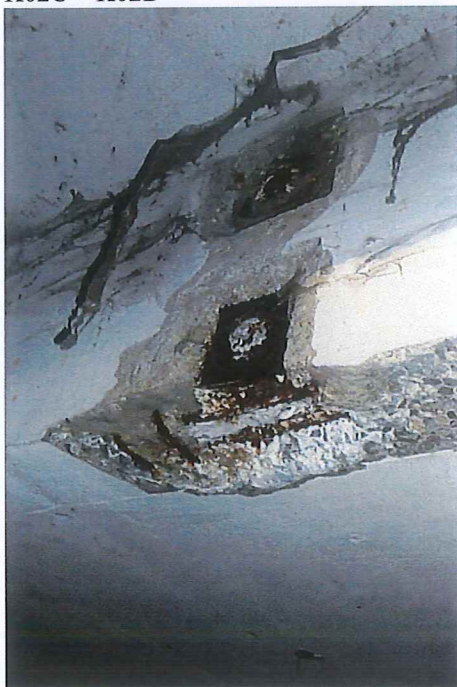
K02C + K02D – nosná konstrukce o rozpětí 10,0m, tvořená čtyřmi samostatnými prefabrikovanými deskami (nosníky MPD) z dodatečně předpjatého betonu vzájemně zmonolitněnými (podélné dilatační spáry mezi deskami probetonovány – bez trhlin). Šířka NK 2x2,13m (krajní desky) +2x2,13m (vnitřní desky), konstrukční výška desek ve středu rozpětí 0,580m (archivní PD), z roku 1963, vlak A. Desky vzájemně spráženy – příčné předpjetí, na svislých plochách krajních desek obnaženy kotevní desky (krycí beton odloučen, odpadlý) včetně části měkké výztuže a kanálků přepínací výztuže. Ložiska typová ocelová.

- 1) Provést podrobnější posouzení K02C + K02D (diagnostika externí firmou).
- 2) Provést očištění a protikorozi ochranu obnažených kotevních desek, měkké výztuže a kanálků předpínací výztuže v rámci údržby.
