MÍSTO STAVBY:	*Praha hlavní nádraží - Fantova budova, Wilsonova 300/8, 110 00 Praha 2*
OBJEDNATEL:	*Správa železniční dopravní cesty, státní organizace, 110 00 Praha 1, Dlážděná 1003/7*
ZÁSTUPCE INVESTORA:	*Náměstek GŘ pro správu majetku Tomáš Drmola MBA*

NÁZEV DÍLA:
Oprava historické fasády a střechy
Fantovy budovy - Praha hlavní nádraží
110 00, Praha 2 - Vinohrady, Wilsonova 300/8

NÁZEV VÝKRESU:
budova "B"
půdorys 4.NP, podkroví

Č.PŘÍLOHY:
D1.1/I.5

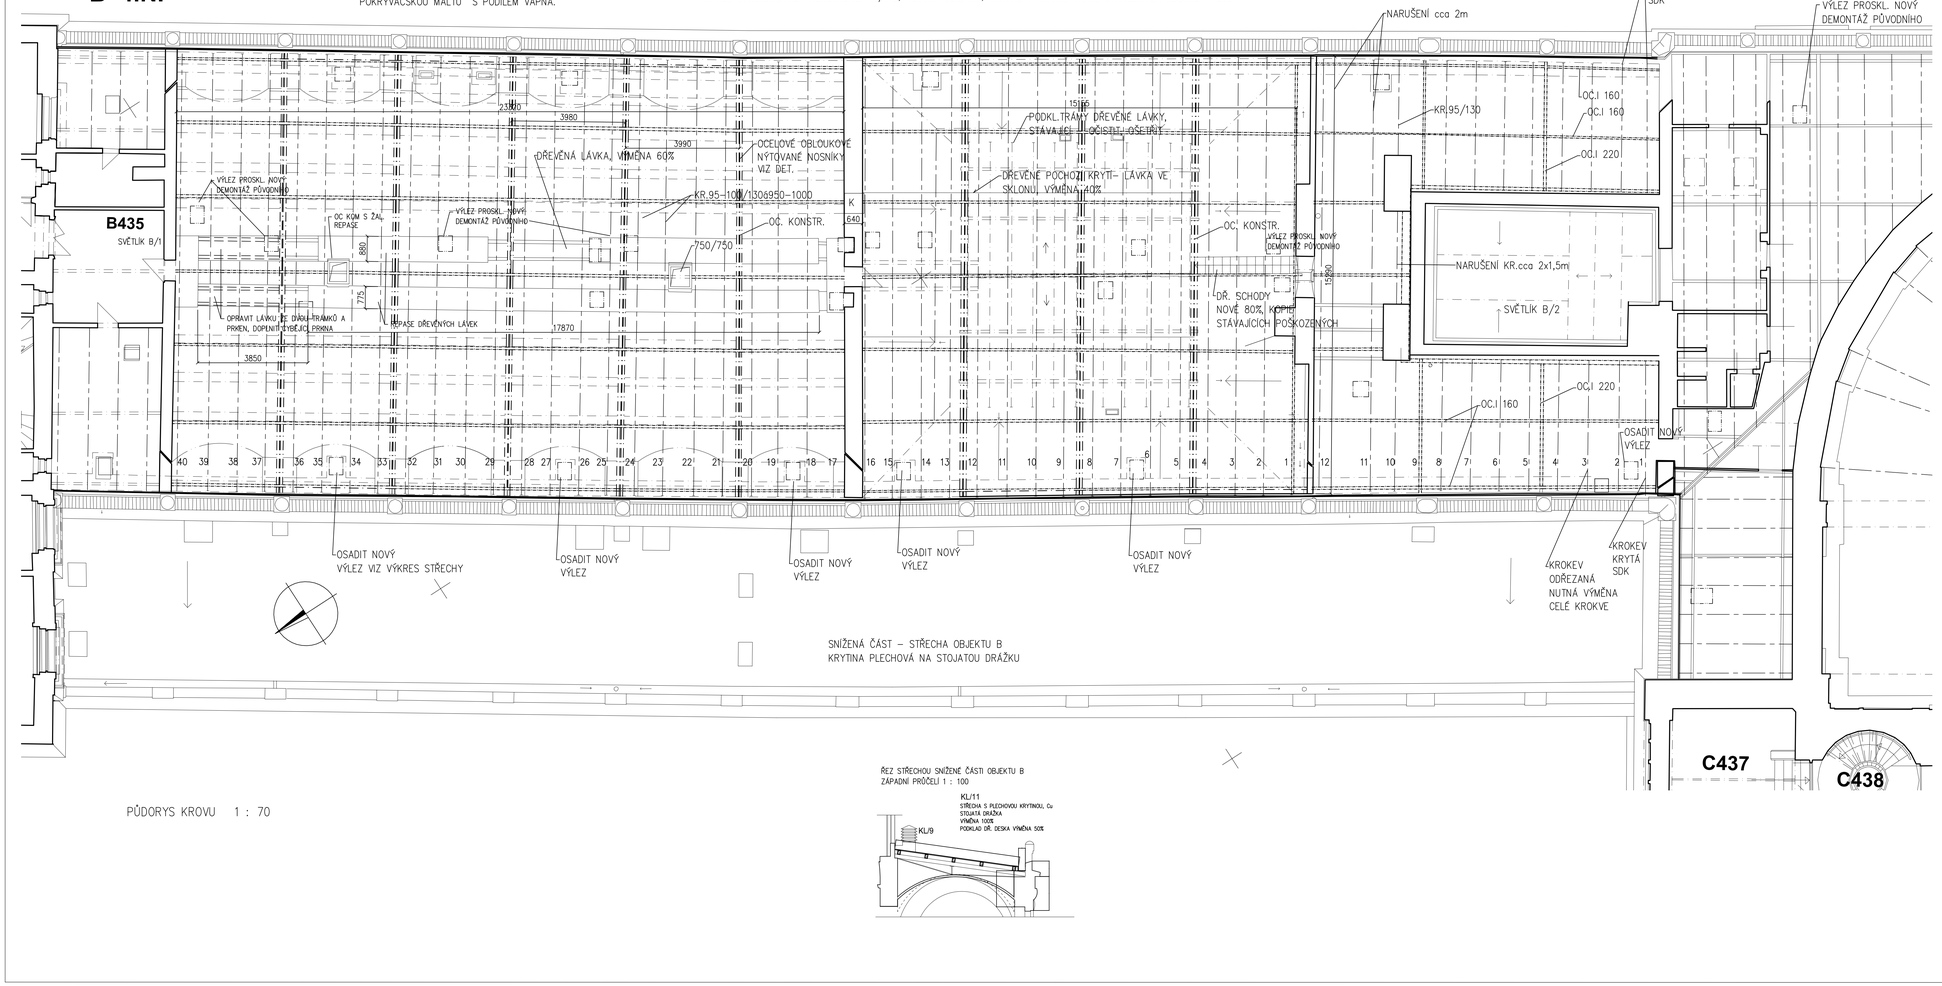
PŮDORYS KROVU 1 : 70

POZŮSTATKY PROTIPOŽÁRNÍCH NÁTĚRŮ NA KROKVÍCH ODSTRANIT, PROVĚŘIT STAV PO ODKRYTÍ, OŠETŘIT
VELKÉ ZNEČIŠTĚNÍ HOLUBÍM TRUSEM, VÝSKYT ŽIVÝCH HOLUBŮ – NUTNO VYČISTIT PŘED ZAHÁJENÍM PRACÍ
KONSTRUKCE KROVU JE Z OCELOVÝCH VAZNIC PO 4M JSOU OBLOUKOVÉ NOSNÍKY, KTERÉ BUDOU OPATŘENY POŽ. NÁTĚREM R30
KROKVE JSOU ULOŽENY NA OCELOVÉ VAZNICE
U VRCHOLOVÉ OCEL. VAZNICE DOCHÁZÍ MÍSTY K ROZEVŘENÍ – NUTNO OPRAVIT SPOJENÍ KROKVÍ
KROKVE 100/130 OČISTIT, OŠETŘIT PROTI HNILOBĚ, PLÍSNI A DŘEVOKAZNÉMU HMYZU TP/115
VÝMĚNA ČÁSTI cca 20%, LATOVÁNÍ NOVÉ, KRYTINA NOVÁ 100%
OPRAVA DŘEVĚNÉ LÁVKY 60%, REPASE A OBNOVA DŘEV. SCHODŮ 80%
REPASE ZÁMEČNICKÝCH KONSTRUKCÍ TP/113, VČETNĚ OČIŠTĚNÍ, NÁTĚRU A REVIZE TÁHEL ZAVĚŠENÝCH LUSTRŮ – 6ks

OPRAVA KRYTINY
ROZKRYTOU PLOCHU DOKONALE ZAJISTIT PLACHTOVÁNÍM PROTI ZATÉKÁNÍ. PO DOBU OPRAVY ZAJISTIT FUNKČNOST HROMOSVODU. NÁSLEDNĚ ODBORNÝ MYKOLOG PROVEDE PROHLÍDKU
ZPŘÍSTUPNĚNÉ
TESAŘSKÉ KONSTRUKCE A OZNAČI TRÁMY K VYMĚNĚ. VŠECHNY DŘEVĚNÉ PRVKY BUDOU PO OČIŠTĚNÍ CHEMICKY
OŠETŘENY. PŮDNÍ PROSTORY I PLOCHY BUDOU DOKONALE VYČIŠTĚNY A VYSÁTY PRŮMYSLOVÝM VYSAVAČEM.
STŘEŠNÍ OKNA OPRAVIT VIZ TP/119
U KRYTINY SE POČÍTÁ S NOVÝM LATOVÁNÍM.

TESAŘSKÉ PRÁCE
- KONTROLA A OPRAVA TESAŘSKÝCH KONSTRUKCÍ KROVŮ, VYČIŠTĚNÍ PŮD VIZ TECH. POSTUP TP/115
- KONTROLA A OPRAVA STŘEŠNÍCH OKEN VIZ TECHNOLOGICKÝ POSTUP TP/119

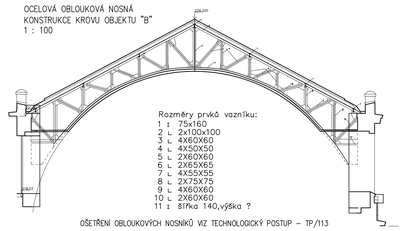
OCELOVÁ OBLOUKOVÁ NOSNÁ KONSTRUKCE KROVU OBJEKTU "B"
1 : 100

Rozměry prvků vazníku:
1 ↕ 75x160
2 L 2x100x100
3 L 4X60X60
4 L 4X50X50
5 L 2X60X60
6 L 2X65X65
7 L 4X55X55
8 L 2X75X75
9 L 4X60X60
10 L 2X60X60
11 ↕ šířka 140,výška ?

OŠETŘENÍ OBLOUKOVÝCH NOSNÍKŮ VIZ TECHNOLOGICKÝ POSTUP – TP/113
