**Pasportizace skalních svahů
podél trati č. 142 Karlovy Vary
- Johanngorgenstadt v
úseku 19,460 - 45,828 km**

**ČÍSLO ZAKÁZKY:
3017/2021**

**2. Vyhodnocení systémem
Nemeton 2013**

STRIX Inženýring, spol. s r.o.
28. října 1081/19, 430 01 Chomutov

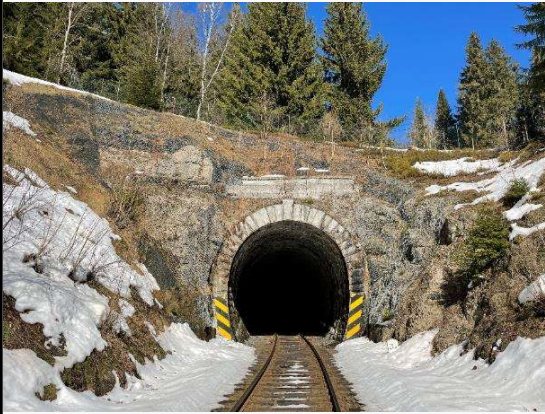
NEMETON 2013
	Sanační opatření v úseku 19,460 - 45,828 km na trati č. 142 Karlovy Vary - Johannegeorgenstadt, úsek 08a - čelo portálu		
ZÁKLADNÍ MAKROSKOPICKÝ POPIS		ZÁKLADNÍ CHARAKTERISTIKA OBJEKTU	
Typ odlučnosti a predispozice:	Po - polyderická	Kraj:	Karlovarský
Charakter a velikost fragmentů skalního masívu:	0 - 250 mm	Obec, katastr:	Nové Hamry
Specifikace míry rozevření puklin horninového masívu:	O4 Středně malá - 6 až 20 mm	Provozní staničení:	km 25,205
Vazba na okolní urbanistické a přírodní celky:	bez vazby	Mezistaniční úsek:	Vysoká Pec - Nové Hamry
Hornina, výplně, dutiny, antropogenní zásahy:	granit	Typ a stav ohroženého prostoru:	Regionální trať
Přístupnost pro techniku:	přístup podmínečný	Specifikace prostoru:	čelo portálu
GEOTECHNICKÝ POPIS			FOTODOKUMENTACE OBJEKTU

Hlavní - generelní sklon svahu	75° - 85°	5

Výška skalního svahu	3 - 8 m	2	
Geomorfologická stavba	skalní stěna tvoří jediný morfologický celek od paty po horní hranu, za horní hranou svahu může mírně přecházet v zemní svah	5	
Základní popis stavu masívu	skalní svah je poměrně celistvý s maloplošným výskytem málo výrazných poruchových partií	3	
Průměrná vzdálenost ploch odlučnosti masívu	75 - 250 mm - se sekundárním výrazným systémem diskontinuit	5	
Sklon ploch odlučnosti v povaze od vodorovné roviny	skalní svah s viditelným výrazným všesměrným systémem odlučnosti	5	
Vodní aktivita	silné erozní působení vody, lokální slabé výrony z puklin, vodní aktivita vázána na srážky	3	
Expozice svahu	expozice odkrytého skalního svahu s částečným denním slunečním osvětlením, střední až silné zimní období	7	
Rozrušující vliv vegetace	porostlé křovinami a drobným náletem	3	
Četnost opadávání	bez zaznamenaného opadu	1	
Vzdálenost paty svahu od ohroženého prostoru	méně jak 1,5 m	9

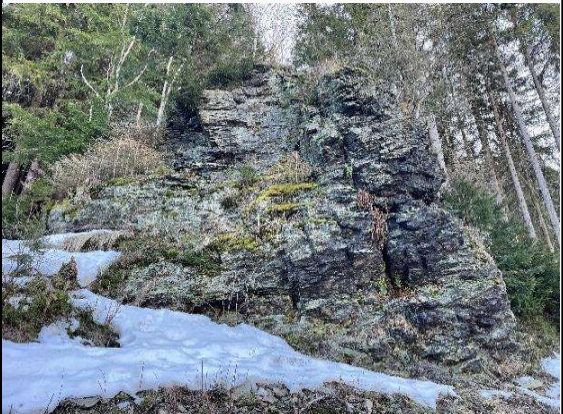
NEMETON 2013
	Sanační opatření v úseku 19,460 - 45,828 km na trati č. 142 Karlovy Vary - Johanngeorgenstadt, úsek 21		
ZÁKLADNÍ MAKROSKOPICKÝ POPIS		ZÁKLADNÍ CHARAKTERISTIKA OBJEKTU	
Typ odlučnosti a predispozice:	Po - polyderická	Kraj:	Karlovarský
Charakter a velikost fragmentů skalního masívu:	0 - 250 mm	Obec, katastr:	Potůčky
Specifikace míry rozevření puklin horninového masívu:	O4 Středně malá - 6 až 20 mm	Provozní staničení:	km 43,950
Vazba na okolní urbanistické a přírodní celky:	bez vazby	Mezistaniční úsek:	Potůčky, zastávka - Potůčky
Hornina, výplně, dutiny, antropogenní zásahy:	fylit	Typ a stav ohroženého prostoru:	Regionální trať
Přístupnost pro techniku:	přístup podmínečný	Specifikace prostoru:	pravá strana zářezu
GEOTECHNICKÝ POPIS			FOTODOKUMENTACE OBJEKTU
Hlavní - generelní sklon svahu	75° - 85°	5

Výška skalního svahu	3 - 8 m	2

Geomorfologická stavba	skalní stěna tvoří jediný morfologický celek od paty po horní hranu, za horní hranou svahu může mírně přecházet v zemní svah	5	
Základní popis stavu masívu	skalní masív je celistvý jen v lokálním rozsahu, maloplošné zastoupení významných poruchových partií	5	
Průměrná vzdálenost ploch odlučnosti masívu	20 - 75 mm	7	
Sklon ploch odlučnosti v povaze od vodorovné roviny	systém odlučnosti je ukloněn -15° až +15°	2	
Vodní aktivita	silné erozní působení vody, lokální slabé výrony z puklin, vodní aktivita vázána na srážky	3	
Expozice svahu	expozice skalního svahu s částečným až celodenním slunečním osvětlením, silné zimní období, horské prostředí	9	
Rozrušující vliv vegetace	porostlé křovinami a drobným náletem	3	
Četnost opadávání	pravidelné - po zimním období a po vydatných srážkách	7	
Vzdálenost paty svahu od ohroženého prostoru	3 - 7,5 m	5	
Hodnocení stavu skalního svahu:	stav podmínečně stabilní	53
