STAVEBNĚ TECHNICKÝ PRŮZKUM

OBJEKT : Třešť ON

Č. ZAK. : 2021/06/07

ČERVEN/ČERVENEC 2021

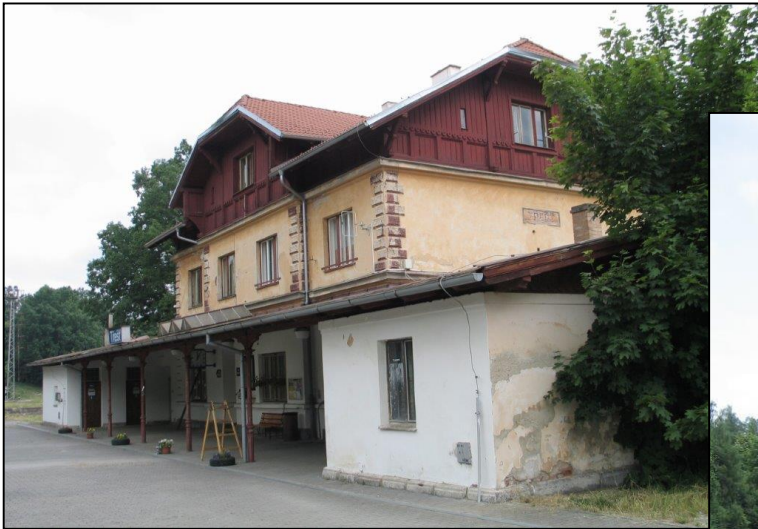
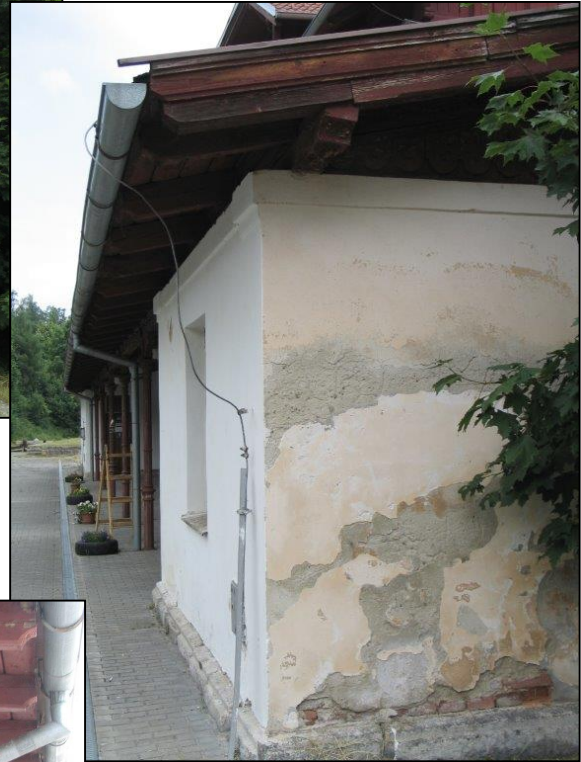
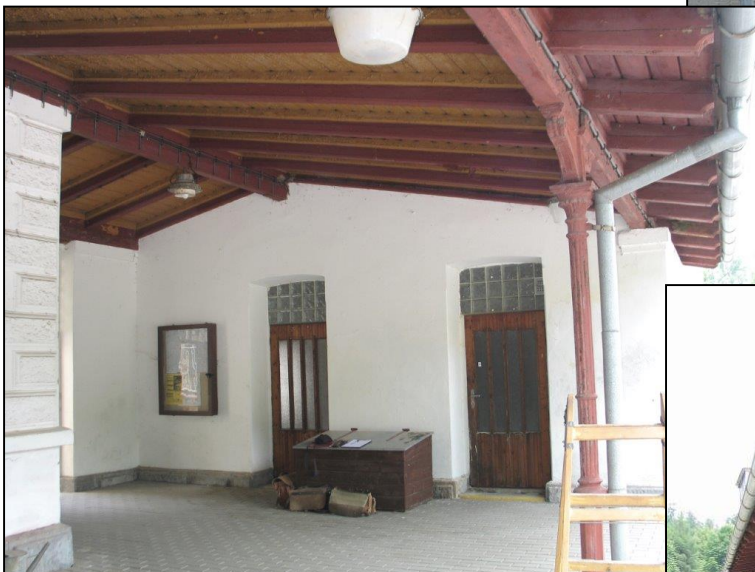
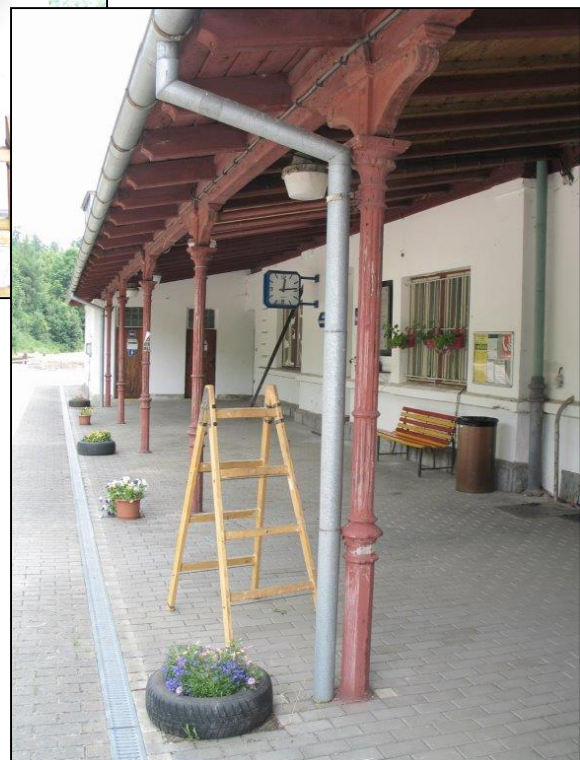
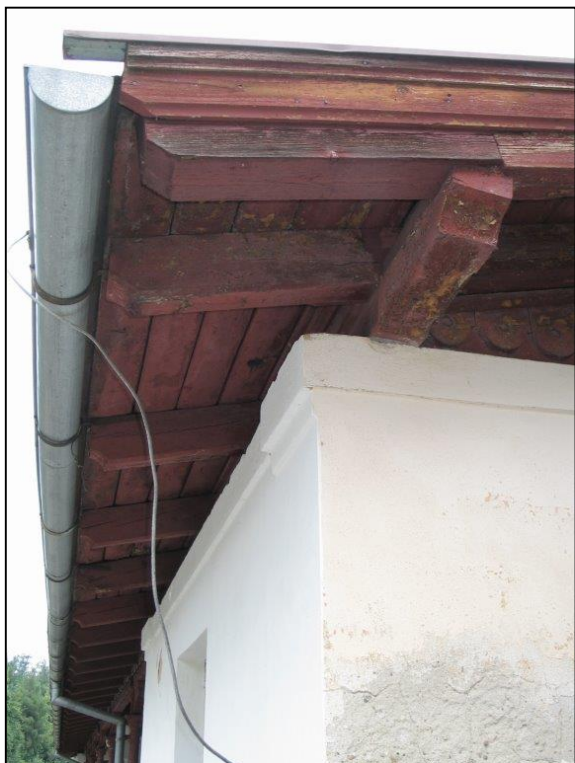
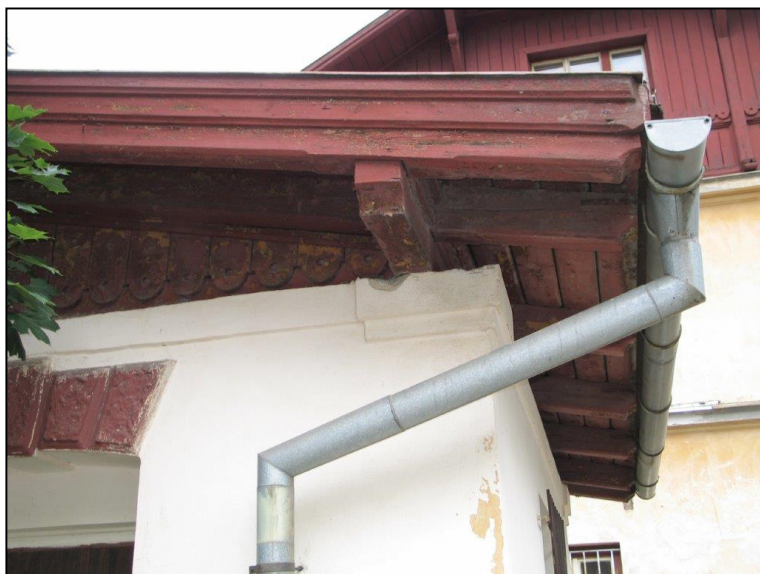
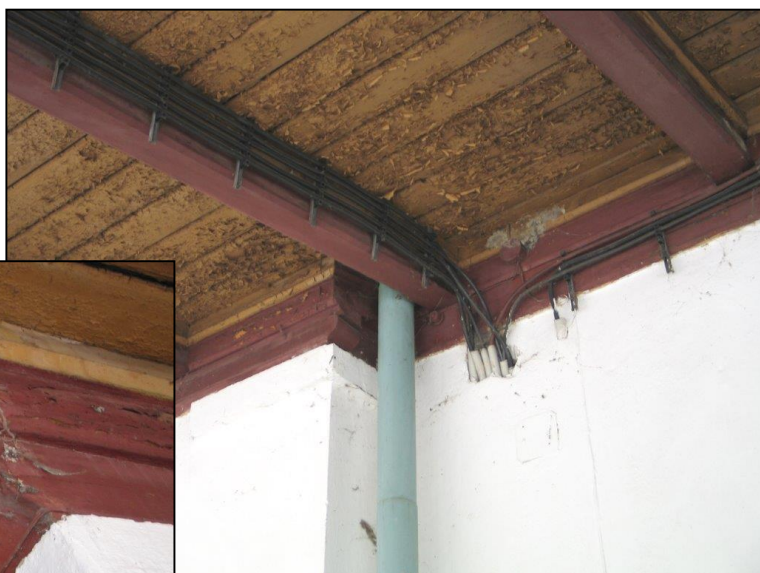
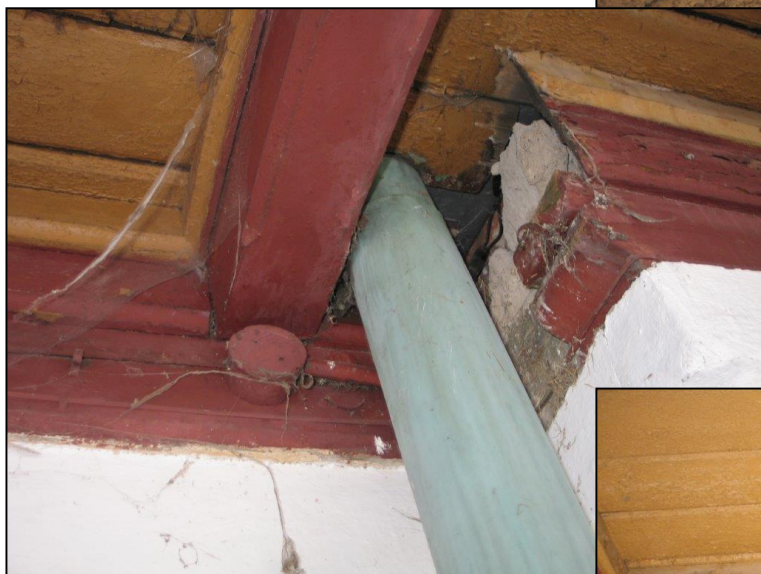
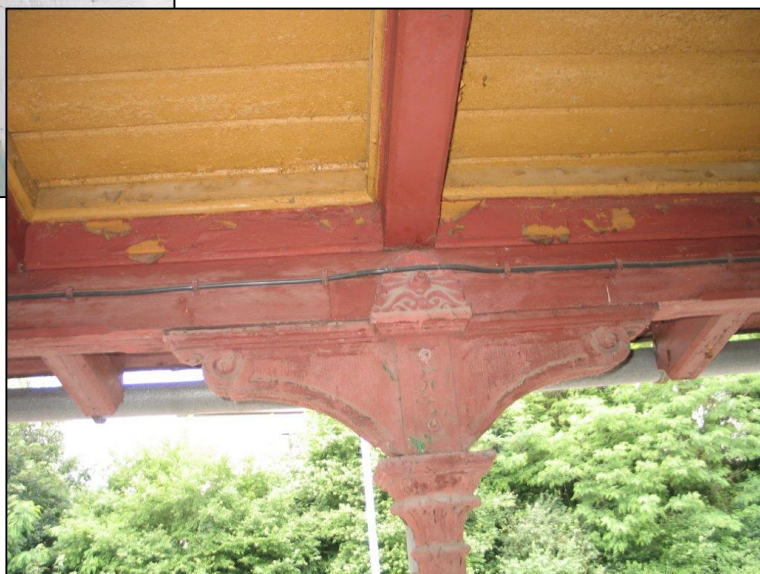
**FOTO - Pohledy, detaily na konstrukci krovu
KONSTRUKCE NAD PERÓNEM**

Na prvcích konstrukce je krycí nátěr cihlově červené barvy, místy se již odlupující, ale pod tímto jsou vrstvy předchozích nátěrů; pouze v místech výsušných trhlin, hlavně v přesazích krokví nad perónem jsou již nechráněná místa a dřevo je zde povrchově korodované. Zastřešení pultové konstrukce tvoří prkenné bednění a plechové pásy.

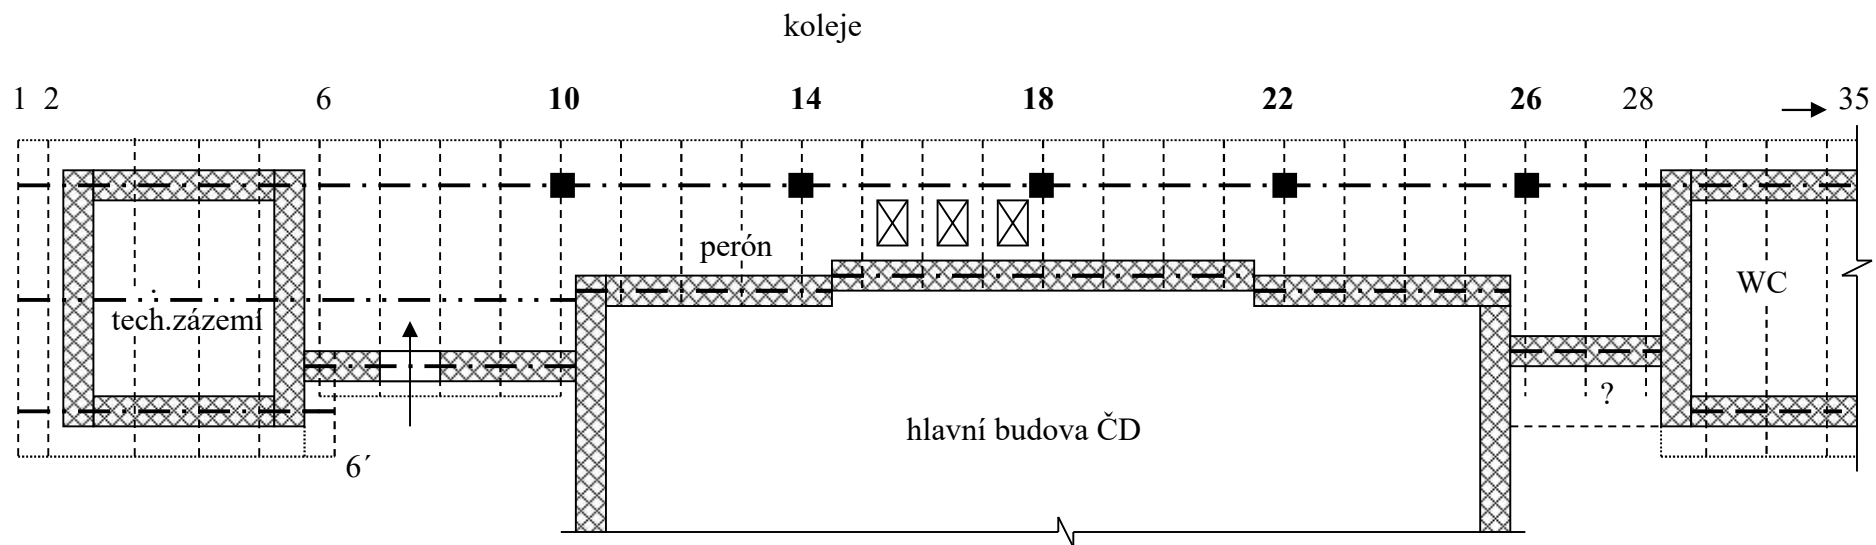
Schema zastřešení nad perónem- číslování vazeb:

Předmětná část konstrukce- vazby č. 1 až 28

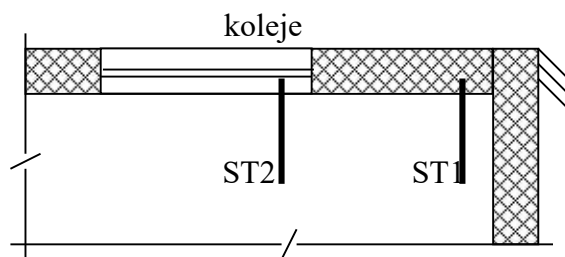
S01

sonda S č. (lokalizace v kci)	ST v sondě	zhlaví	hranice uložení - vnitřní líc zdiva	volná délka (přístupná část)	Pozn.
2NP-S01	ST1	čelo N/ B	B	B	ST hluboko uložený
	ST2	čelo N- poškoz. HH z HP- min. C/ C/ k líci BC	B	B	staré poškození, končí těsně za vnitř. lícem zdi

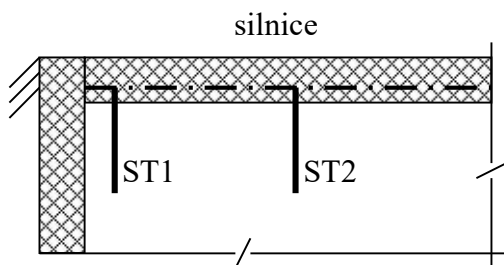
S02

sonda S č. (lokalizace v kci)	ST v sondě	zhlaví	hranice uložení - vnitřní líc zdiva	volná délka (přístupná část)	Pozn.
3NP-S02	ST1	čelo N- poškoz. HH z HP- C!/ C/ k líci BC	BC, HH z HP	cca 0,05 m BC/ B	poškoz. z HP do tl. 5 cm, uvnitř profilu bez zasažení
	ST2	čelo N/ B	B	B	
3NP-S03	ST1	čelo N- poškoz. HH z HP a uvnitř prof./ k líci C, HH z HP, zóny poškoz. uvnitř prof.	BC, HH z HP	cca 0,1 m BC/ B	
	ST2	čelo N- riziko poškoz. HH/ cca 5 cm za lícem B	B	B
