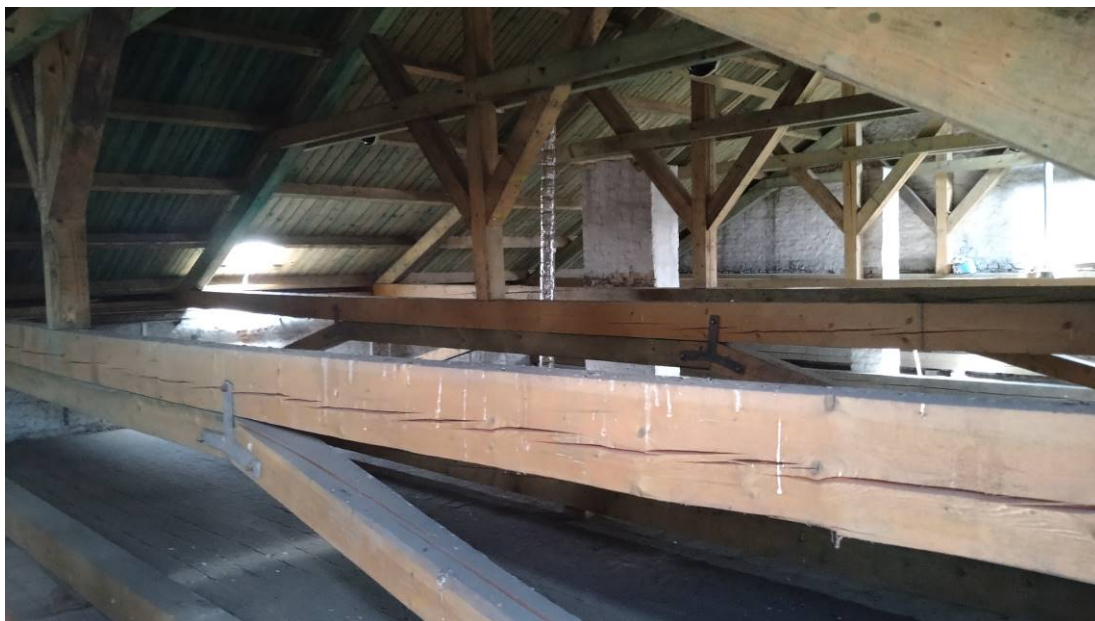
V rámci průzkumných prací byla provedena prohlídka konstrukce krovu a ověření stávající konstrukce střechy v rozsahu dle zadání objednatele. Prohlídkou krovu v části C-E bylo zjištěno, že řezivo nosných prvků nevykazuje významnější degradaci vlivem zatékání či dřevokazných činitelů vyjma několika dřevěných prvků v okraji traktu E v blízkosti dělicí příčné zdi a okapu. Tyto budou v rozsahu dle výkresové dokumentace vyměněny a nahrazeny novými z jehličnatého dřeva shodných dimenzí jako stávající. Nové řezivo před zabudováním bude opatřeno impregnační proti dřevokazným činitelům.

Ilustrační foto konstrukce krovu – Trakt C,D

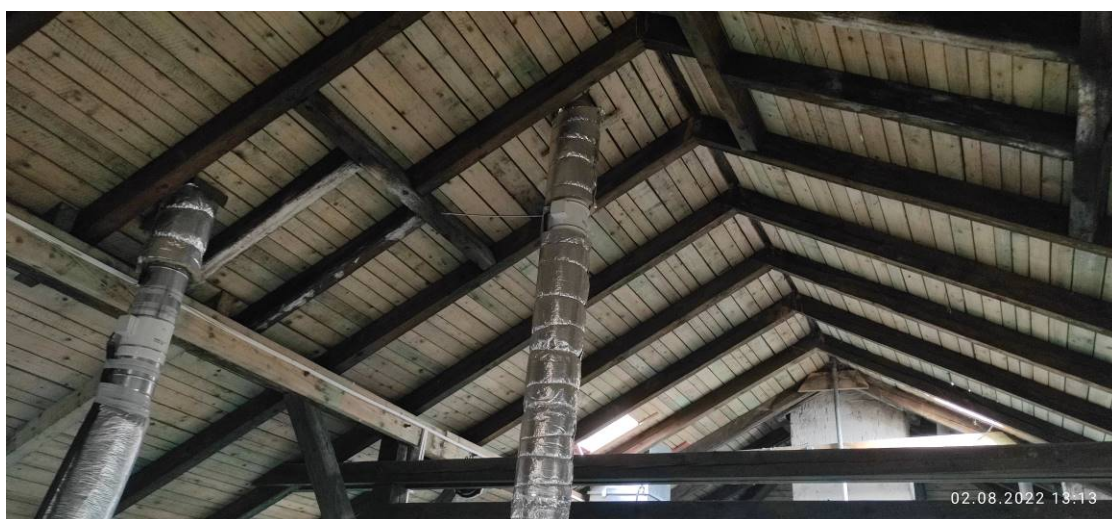
Ilustrační foto konstrukce krovu – TRAKT E

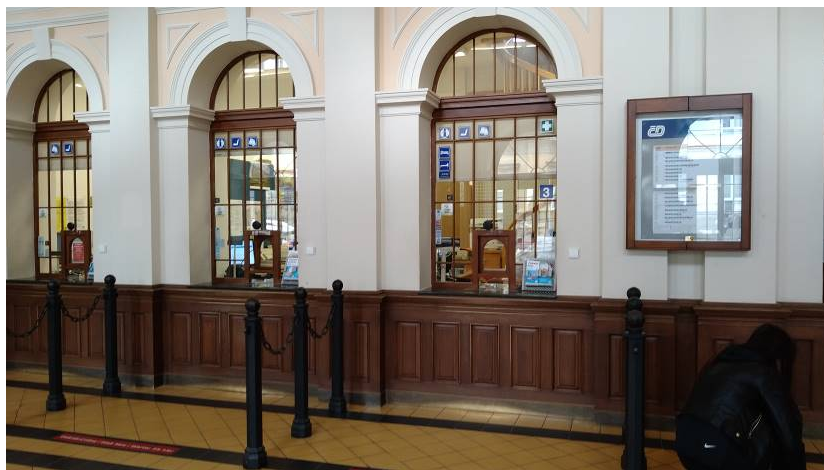
Stávající dřevěné obložení stěn vestibulu vykazuje vlivem užívání stavby dílčí opotřebení a vyžaduje v rámci údržby stavby opravu v navrhovaném rozsahu:

Stávající stav - dřevěný obklad, sádrové římsy

- V plném rozsahu dle výkresové dokumentace se provede obnova nátěru - lazury v odstínu dle stávajícího stavu – **nutno předem vyvzorkovat a odsouhlasit zástupí památkové péče a investora**
- V plném rozsahu ve vyznačené části půdorysu dle výkresové dokumentace bude provedena výměna a doplnění chybějícího okopového plechu výšky 100mm za nové v provedení mosaz.
- Lokálně při zjištění poškození lišt či madla obkladu bude provedena lokální výměna – dle kontroly stavu na místě se bude jednat o minimální rozsah jednotlivých případů poškození
