Název stavby/akce:	Stavebně technický průzkum a posouzení konstrukce střechy po přetížení technologiemi FVE		Označení investora: SŽ
Název části:	STAVEBNĚ TECHNICKÝ PRŮZKUM A STATICKÝ POSUDEK		Zakázka: ZAK-2022-25
Název objektu/dílní části:	Pardubice, územní pracoviště		Označení části: -
Adresa:	Hlaváčova 206 a 2801, Pardubice I, 530 02 -		Označení objektu/komplexu: -
Odpovědný projektant: Ing. Petr Žalský, Ph.D.	Zpracovatel přílohy: Ing. Martin Enderla	Měřítko: - Formáty: -	Číslo přílohy (typ/pořadí): -
kraj	Katastrální území	TUDU	Stupeň dokumentace: - Smluvní datum zpracování: 02.2023

STAVEBNĚ TECHNICKÝ PRŮZKUM A STATICKÝ POSUDEK NA PŘÍTÍŽENÍ TECHNOLOGIEMI FVE

ÚZEMNÍ PRACOVISTĚ PARDUBICE

Hlaváčova 206 a 2801, Pardubice I, 530 02, p.č.st. 700/1; 700/2; k.ú. Pardubice [717657]

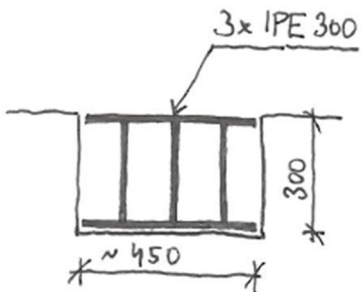
Průvlak V2	
Sonda č.: V2	Umístění sondy: 3.NP
<p>Schéma konstrukce:</p>

Součástí tohoto stropu je průvlak, který nahrazuje podporu v místě vnitřní podélné nosné stěny, tento průvlak byl ověřen pomocí sondy **V2** a zatříděn jako složený ocelový ze 3 profilů IPE300 na rozpětí přibližně 5,0 m.

<p>Poznámka: Prostor mezi profily vyplněn cihelnou sítí a pojivem.</p>

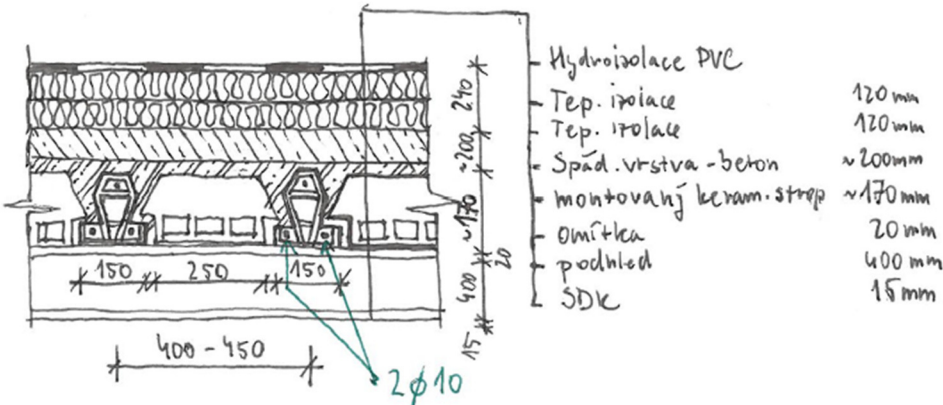
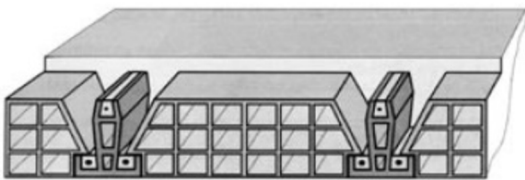
Skladba stropu v místě V3 + V5	
Sonda č.: V3, V5	Umístění sondy: 3.NP
<p>Schéma konstrukce:</p>

Dalším typem stropní konstrukce v západní části objektu je skládaný keramicko-betonový strop pnutý v příčném směru, který byl ověřen pomocí sondy **V3**. Jedná se o předchůdce obdobných současných stropních konstrukcí známých jako MIAKO. Strop je tvořen nosníky K-PZT obráceného tvaru „T“, ve kterých byla zjištěna v obou krajních komorách výztuž průměru 10 mm, která byla konzervativně zatříděna dle ČSN ISO 13 822 jako 10 505 R s návrhovou pevností v tahu i tlaku 340 MPa (tato hodnota platí pouze v případě přítomnosti betonu C12/15, při použití betonu vyšší třídy se uvažuje i vyšší návrhová pevnost oceli). Komory jsou vylity betonem C12/15. Mezi samotné nosníky K-PZT jsou pak ukládány výplňové keramické vložky. Celková tloušťka stropu je přibližně 170 mm, kde 150 mm jsou keramické vložky a 20 mm je nabetonávka z betonu třídy C12/15. Osově vzdálenosti keramicko-betonových nosníků jsou 400-450 mm, nosníky jsou uloženy na podélné průvlaky a největší rozpětí je přibližně 2,8 m.

V této části objektu byla zjištěna pomocí sondy **V5** totožná stropní konstrukce jako v půdorysném schématu č. 2. Strop je tvořen nosníky K-PZT obráceného tvaru „T“, ve kterých byla zjištěna v obou krajních komorách výztuž průměru 10 mm. Tyto komory jsou vylity betonem C12/15. Mezi samotné nosníky K-PZT jsou pak ukládány výplňové keramické vložky. Celková tloušťka stropu je přibližně 170 mm, kde 150 mm jsou keramické vložky a 20 mm je nabetonávka z betonu třídy C12/15. Osově vzdálenosti keramicko-betonových nosníků jsou 400-450 mm, nosníky jsou uloženy na příčné průvlaky a největší rozpětí je přibližně 3,4 m.

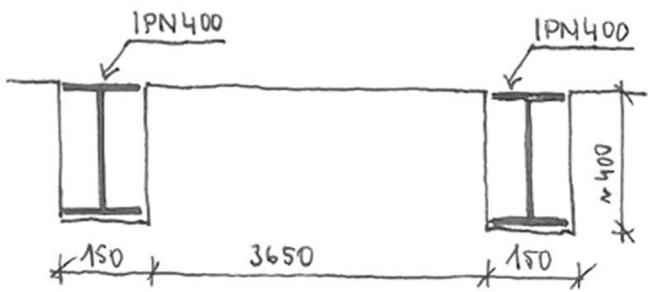
Průvlak V6	
Sonda č.: V6	Umístění sondy: 3.NP
Schéma konstrukce:

Materiálové a konstrukční řešení průvlaků bylo ověřeno pomocí sondy **V6**. Průvlaky byly zatříděny jako ocelový profil IPN 400. Největší rozpětí je přibližně 8 m a jejich největší osově vzdálenosti jsou cca 3,6 m.

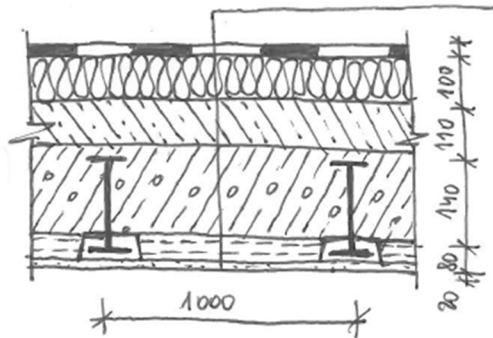
Skladba stropu v místě V7	
Sonda č.: V7	Umístění sondy: 3.NP
Schéma konstrukce:

V části 3.NP se schodištěm byla ověřena nosná konstrukce střechy pomocí sondy **V7**. Tento strop je tvořen ocel. nosníky profilu IPN220, mezi které jsou pnuty keramické panely hurdis, meziprostor je vyplněn lehčeným betonem až po úroveň horní pásnice ocel. profilů IPN. Rozpětí stropu je přibližně 6,4 m a vzdálenost mezi ocel. nosníky je 1,0 m. Zatřídění ocelových nosníků proběhlo odsekáním systémové patky HURDIS, odhalením a následným změřením šířky spodní pásnice nosníku.

<p>Poznámka:</p> <p>IPN220 + Hurdis do patek</p>

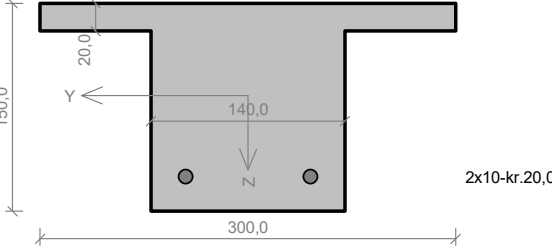
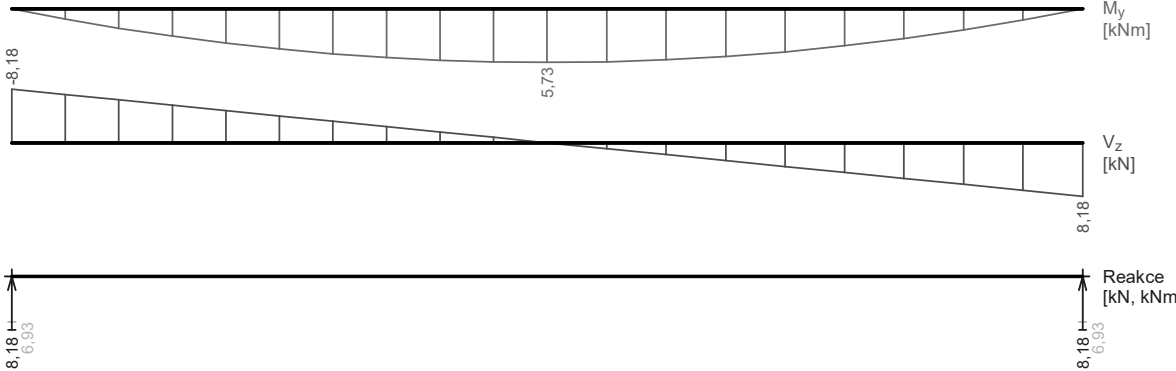
Půdorysné schéma č. 2 – V3 – Montovaný keramický strop

<p>Posouzení mezního stavu únosnosti Ohyb dílce Kritický řez v bodě $x = 1,400 \text{ m}$ $M_{Ed} = 5,73 \text{ kNm} \leq M_{Rd} = 7,36 \text{ kNm} \Rightarrow \text{Vyhovuje}$ Smyk dílce Kritický řez v bodě $x = 0,000 \text{ m}$ $V_{Ed} = 8,18 \text{ kN} \leq V_{Rd} = 9,28 \text{ kN} \Rightarrow \text{Vyhovuje}$</p>	<p>Posouzení mezního stavu použitelnosti Šířka trhlin $w_k = 0,127 \text{ mm} \leq w_{max} = 0,400 \text{ mm} \Rightarrow \text{Vyhovuje}$ Průhyb dílce $w_{kv} = 17,2 \text{ mm} \leq w_{kv,lim} = 18,7 \text{ mm} \Rightarrow \text{Vyhovuje}$</p>

VYHOVUJE

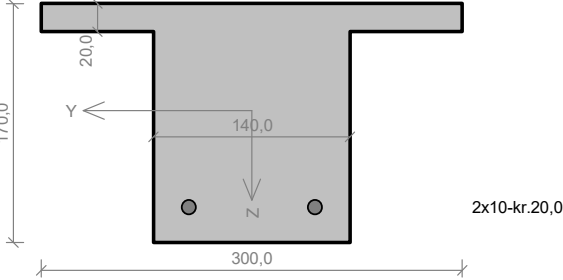
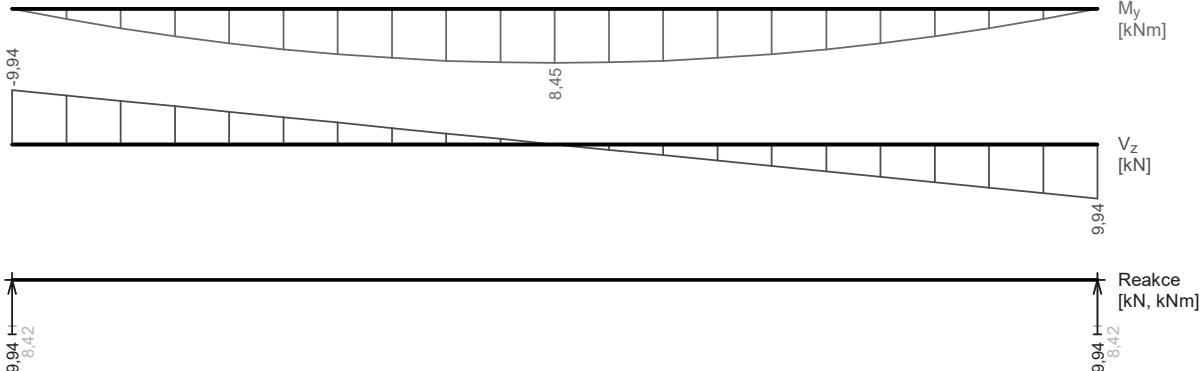
Půdorysné schéma č. 3 – V5 – Skládaný keramický strop

<p>Posouzení mezního stavu únosnosti Ohyb dílce Kritický řez v bodě $x = 1,700 \text{ m}$ $M_{Ed} = 8,45 \text{ kNm} \leq M_{Rd} = 8,73 \text{ kNm} \Rightarrow \text{Vyhovuje}$ Smyk dílce Kritický řez v bodě $x = 0,000 \text{ m}$ $V_{Ed} = 9,94 \text{ kN} \leq V_{Rd} = 10,24 \text{ kN} \Rightarrow \text{Vyhovuje}$</p>	<p>Posouzení mezního stavu použitelnosti Šírka trhlin $w_k = 0,169 \text{ mm} \leq w_{max} = 0,400 \text{ mm} \Rightarrow \text{Vyhovuje}$ Průhyb dílce $w_{kv} = 25,5 \text{ mm} \leq w_{kv,lim} = 26,2 \text{ mm} \Rightarrow \text{Vyhovuje}$</p>

VYHOVUJE

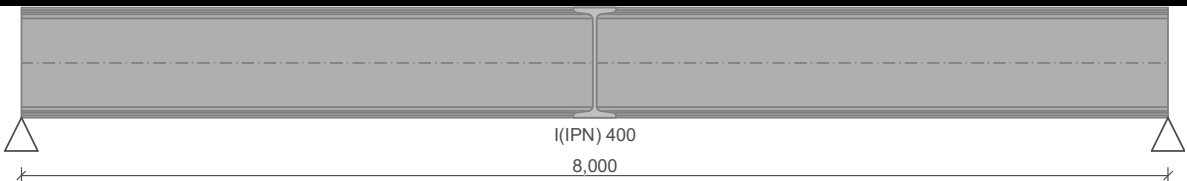
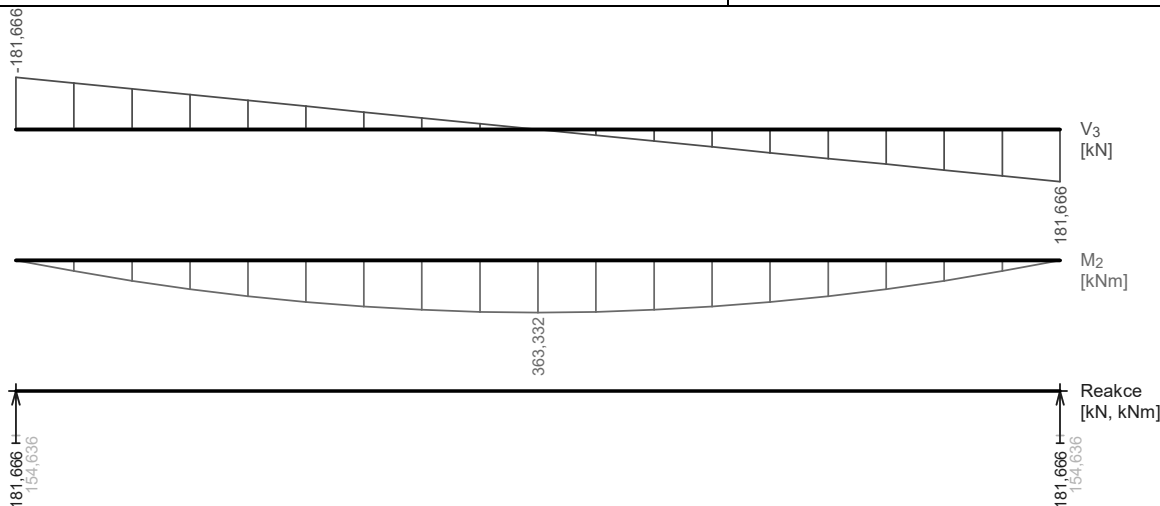
Půdorysné schéma č. 3 – V6 – Průvlak IPN 400

</div>	
<div>Výsledky posouzení - Rozhodující zatěžovací případ: S4:G1+G2+Q3; Třída průřezu: 1</div> <div>Ohybový moment: $M_y = 363,332 \text{ kNm}$</div> <div>Posudek ohybu:</div> <div>Únosnost: $M_{y,R} = 401,540 \text{ kNm}$</div> <div>$0,905 < 1$ Vyhovuje</div> <div>Průřez vyhovuje</div>	<div>Charakteristické zatěžovací případy</div> <div>Maximální deformace dílce je 28,9mm v bodě $x = 4,000\text{m}$</div> <div>Maximální povolená deformace dílce je $8,000\text{m} / 230,0 = 34,8\text{mm}$</div> <div>$28,9\text{mm} < 34,8\text{mm} \Rightarrow$ Vyhovuje</div> <div>Časté zatěžovací případy</div> <div>Maximální deformace dílce je 25,5mm v bodě $x = 4,000\text{m}$</div> <div>Maximální povolená deformace dílce je $8,000\text{m} / 260,0 = 30,8\text{mm}$</div> <div>$25,5\text{mm} < 30,8\text{mm} \Rightarrow$ Vyhovuje</div> <div>Průhyb dílce VYHOVUJE</div>

VYHOVUJE
