**Oprava mostů na trati Hlubočky – Domašov – projekty mostů -
Most v km 20,907**

TECHNICKÁ ZPRÁVA

Stavba:	"Oprava mostů na trati Hlubočky – Domašov – most v km 20.907"		
Objekt:	SO 01 Most v km 20.907		
Stupeň dokumentace:	dokumentace pro opravné práce Z hlediska směrnice g. ř. SŽDC č.11/2006 - DPS		
Objednatel:	Správa železnic, státní organizace se sídlem: Dlážděná 1003/7,110 00 Praha 1 - Nové Město v zastoupení: Stavební správa východ, Nerudova 1, 772 58 Olomouc		
Správce mostního objektu:	Správa železnic, státní organizace Oblastní ředitelství Olomouc, Nerudova 1, 772 58 Olomouc		
Vlastník mostního objektu:	Správa železnic, státní organizace		
Projekt stavby:	MORAVIA CONSULT Olomouc a.s Legionářská 1085/8, 779 00 Olomouc		
Projekt stavebního objektu:	MORAVIA CONSULT Olomouc a.s.		
Odpovědný projektant objektu:	Ing. Peter Božik		
Kraj:	Olomoucký		
Obec:	Hlubočky [502146]		
Katastrální území:	Hrubá Voda [648591]		
Pověřený obecní úřad	Hlubočky		
Trat':	310 Olomouc – Opava, Rýmařov – Valšov		
Trat'ový úsek:	2191 Olomouc hl. n. (m) (O. hl. n. Bělidla vč) - Krnov (mimo)

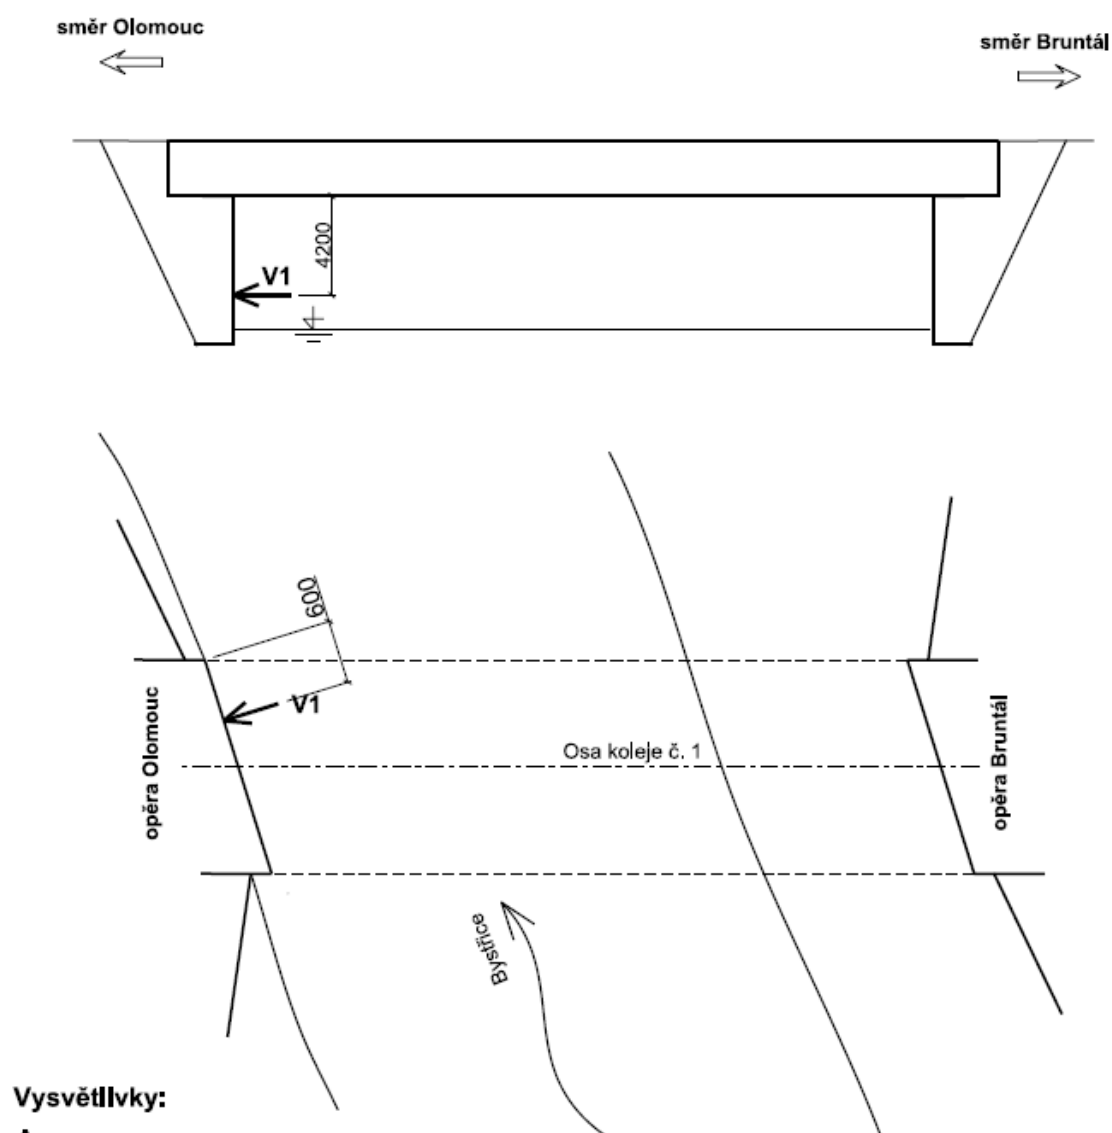
Schéma umístění diagnostických vrtů v rámci konstrukce

<table><tr> <th colspan="2">Hloubka [m] ve směru vrtu</th> <th></th> </tr><tr> <td>0,00</td> <td>- 0,02</td> <td>Cementová omítka - slabě degradovaná, málo pevná, většinou drží na podkladu</td> </tr><tr> <td>2,55</td> <td>- 3,30</td> <td>Kamenné zdivo - pojené maltou <u>Kameny</u> - Pískovec navětralý, pevný, hrubozrný, rezavý, výnos v podobě souvislého kusu jádra dl. 0,75 m, které muselo být lámáno. Dále úlomky drob. <u>Pojivo</u> - zcela degradované na písčitou zeminu a rozplavené vrtáním.</td> </tr></table>
