Mykologický průzkum krovů Ústí nad Labem - nádraží Střekov

Objekt: Ústí nad Labem – nádraží Střekov

Úkol: Mykologický průzkum konstrukce krovu v předmětném objektu na základě emailové objednávky ze dne 25.5. 2022

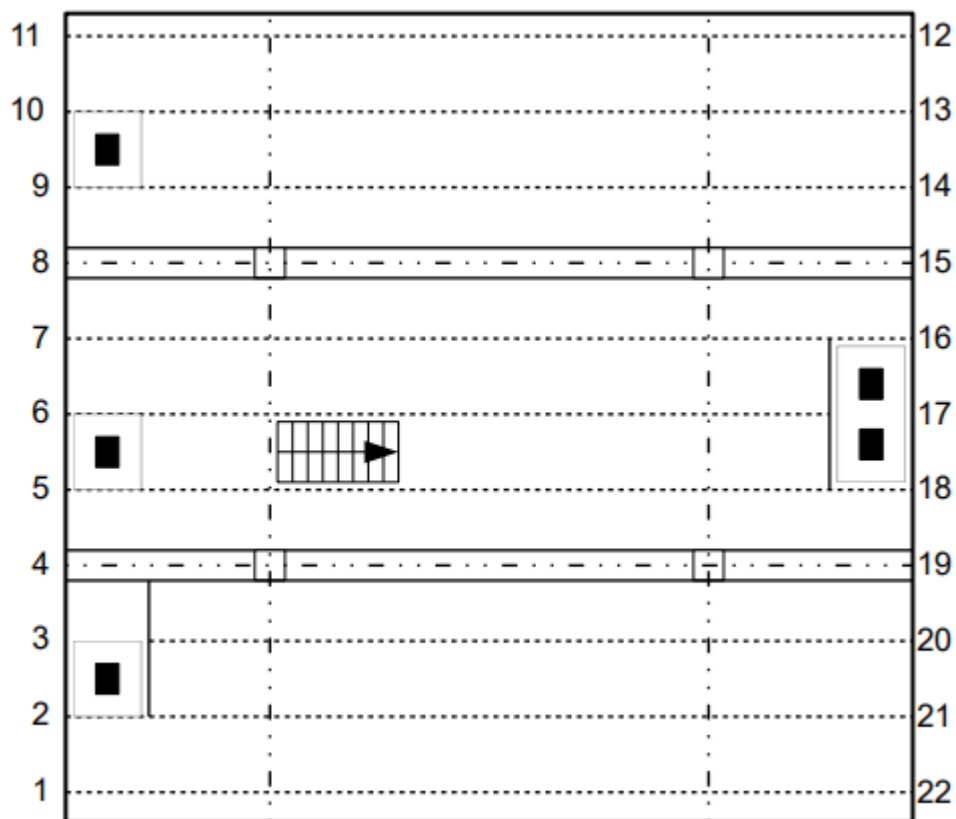
Schematický půdorys krovu II

- konstrukce vaznicové soustavy se stojatou stolicí a plným dřevěným pobitím; pravděpodobně bez chemického ošetření proti dřevokazným činitelům;
- některé povrchové partie jsou rozvlákněné vlivem chemická koroze dřeva způsobené dožilým retardérem hoření (kombinace zvýšené vlhkosti povrchu dřeva a chemických sloučenin na bázi síranu amonného a fosforečnanu amonného), zpravidla se jedná pouze o estetický efekt
- poškození na krovu jsou lokálního charakteru způsobené dřevokaznou hnilobou (viz půdorys krovu a tabulka poškození)
- vlivem netěsnosti krytiny a klempířských prvků na některých místech (především okolo komínových těles) proniká srážková voda, tento vlhkostní dyskomfort má za následek rozvoj dřevokazných činitelů

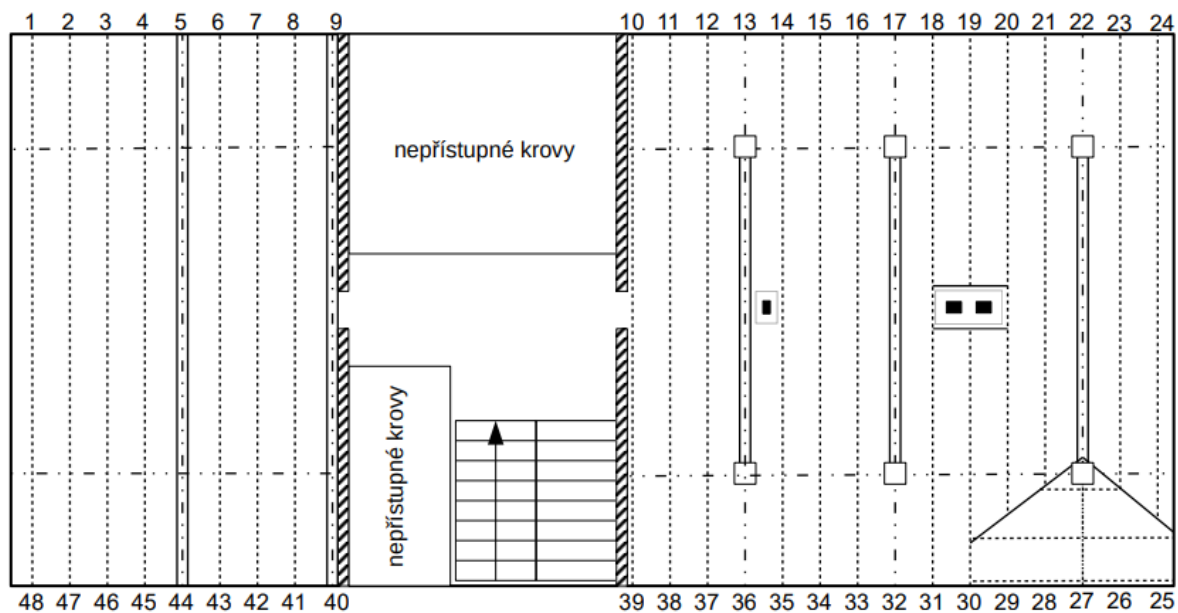
Schematický půdorys krovu III

- konstrukce krovu kombinovaná - ležatá stolice vlevo od schodiště a stojatá vaznicová stolice vpravo od schodiště, obě s plným dřevěným pobitím; pravděpodobně bez chemického ošetření proti dřevokazným činitelům
- některé povrchové partie jsou rozvlákněné vlivem chemická koroze dřeva způsobené dožilým retardérem hoření (kombinace zvýšené vlhkosti povrchu dřeva a chemických sloučenin na bázi síranu amonného a fosforečnanu amonného), zpravidla se jedná pouze o estetický efekt
- poškození na krovu jsou lokálního charakteru způsobené dřevokaznou hnilobou (viz půdorys krovu a tabulka poškození)
- vlivem netěsnosti krytiny a klempířských prvků na některých místech proniká srážková voda, tento vlhkostní dyskomfort má za následek rozvoj dřevokazných činitelů
