# Protokol o podrobné prohlídce

mostního objektu provedené dle Vyhlášky MD č. 177/95 Sb.,  
a předpisu SZDC S5 Správa mostních objektů

<b>TÚ 2331</b>	Kunovice (mimo) - Staré Město u Uher. Hradiště		<b>DÚ 04</b>	Uherské Hradiště - Staré Město u U.H.		<b>evd. km</b>	<b>2,847</b>
<b>Objekt</b>	Most		šířá trať		<b>Vžitý název:</b> Řeka Morava V Uherském Hradišti		
délka mostu	106,4 m	počet otvorů	<b>3</b>	počet kolejí na mostě	<b>1</b>	<b>elektrizace</b>	ne
<b>Objednatel:</b> SZDC, s.o., OŘ Olomouc				rychlost na mostě / rychlost traťová [km/h]: 70/70		Traťová třída zatížení s přidruženou rychlostí <b>C3-70</b>	
<b>návrh hodnocení stavebního stavu</b>		<b>2/2</b>	Vedoucí regionálního pracoviště Jakub Cikryt			<b>Rok podrobné prohlídky</b> <b>2020</b>

TU <b>2331</b>	Kunovice (mimo) - Staré Město u Uher. Hradiště	Evd. km <b>2,847</b>
----------------	--	----------------------

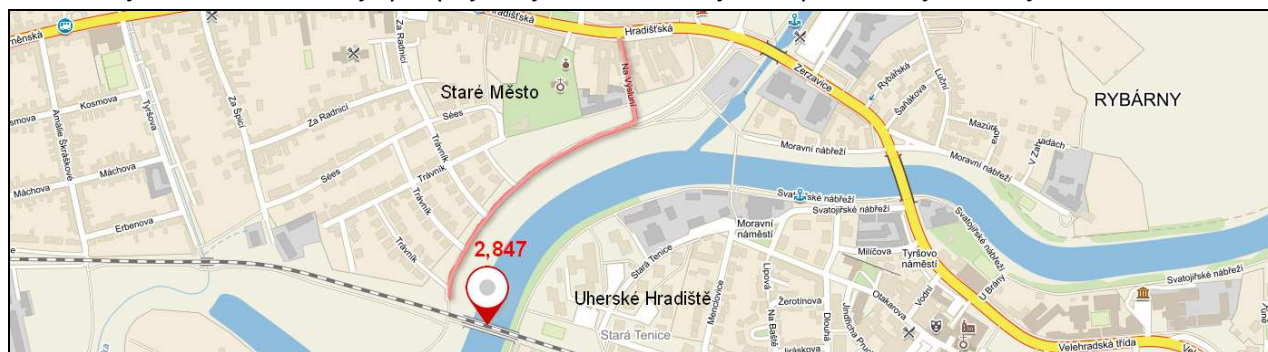
- V pravé části závěrné zdi opěry O 01 je umístěná nivelační značka.
- Terén v otvoru: 1. otvor kamenný břeh a v dolní části betonová cyklostezka/chodník pro chodce, 2. otvor protéká zde řeka „Morava“ se břehy u pilířů z kamenného záhozu, 3. otvor kamenný břeh i volný terén v otvoru.

- Příjezd automobilem možný, objekt přemostuje trať přes řeku Moravu mezi Starým Městem a Uherským Hradištěm. Nejlepší příjezd je z ulice na Výsluní podél řeky Moravy.
