**Expertní zpráva č.
2100 J 001 - 1**

Datum vydání zprávy
18. ledna 2021

Stavba: Výstavba lávky v žst. Praha - Smíchov

**STAVEBNĚ TECHNICKÝ PRŮZKUM ZAMĚŘENÝ NA VÝSKYT AZBESTU
VE STAVEBNÍCH KONSTRUKCÍCH ČÁSTI VÝPRAVNÍ BUDOVY
URČENÉ K DEMOLICI**

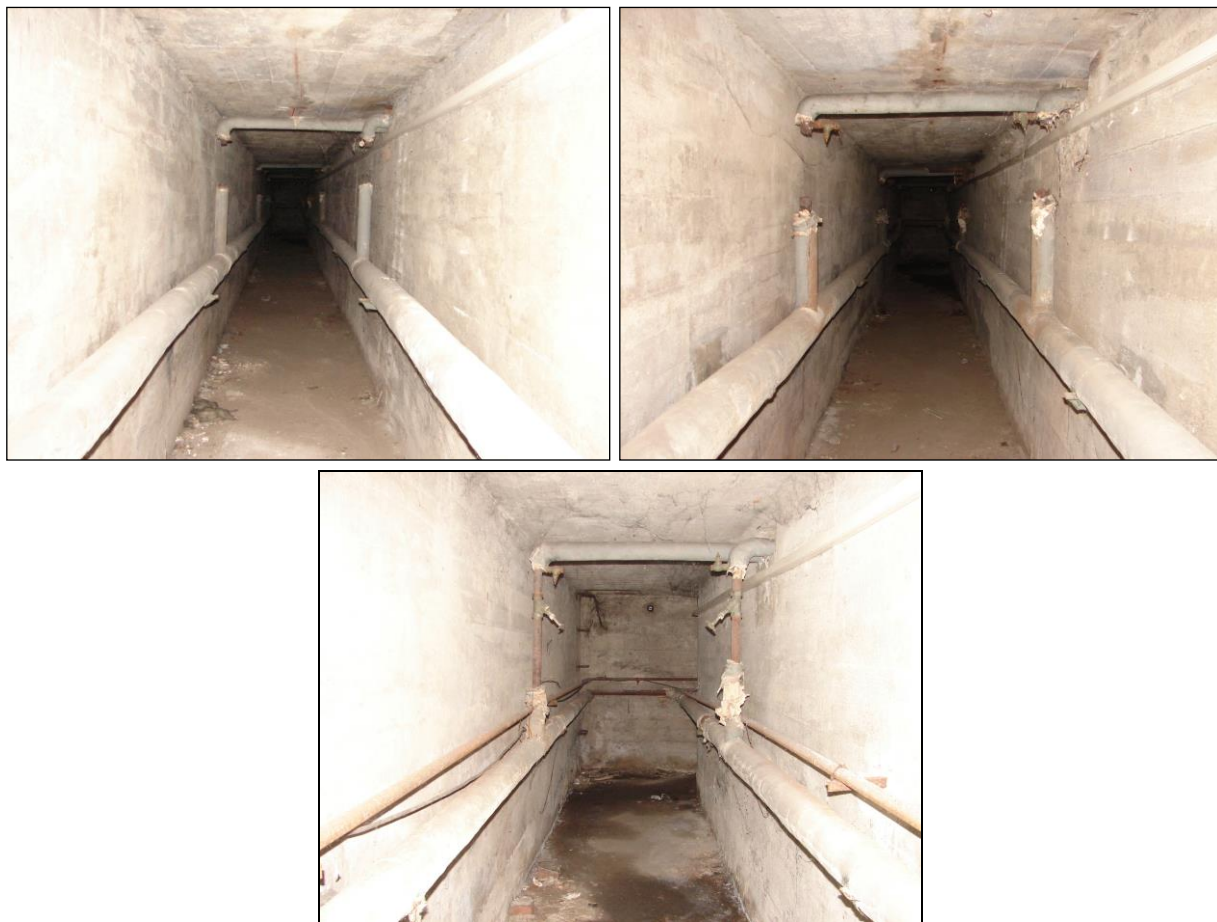
Foto 1 - 3: Technologický kanál B.PI.22, pohledy od místa vstupu (Příloha 1.1) směrem k severu, na foto dole kanál pokračuje pravoúhlým zalomením vpravo, konstrukce kanálu je železobetonová monolitická, podlaha betonová

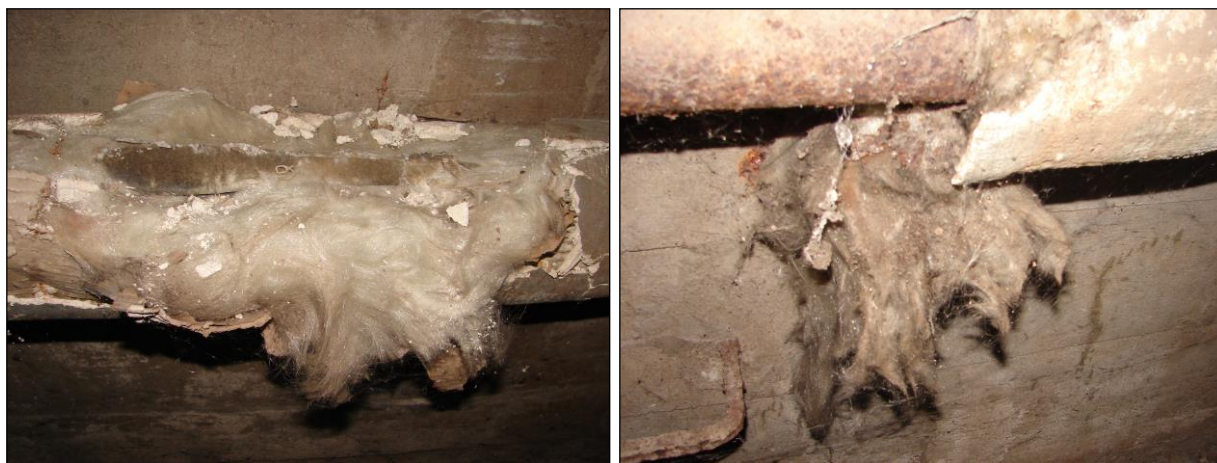
Foto 4 a 5: Technologický kanál B.PI.22, tepelná izolace potrubí u místa vstupu (Příloha 1.1), tepelná izolace ze skelných vláken obalená kartonem a sádkou, tímto způsobem je izolováno potrubí po celé délce posuzované části kanálu

Foto 407 - 410: 1.PP, technologický kanál **B.P1.22**, místo odběru vzorku (viz foto 1 - 5) a vzorek, tepelná izolace potrubí ze skelných vláken obalená kartonem a sádkou, přítomnost azbestu: **negativní** - identifikace (C), kap. 5.3

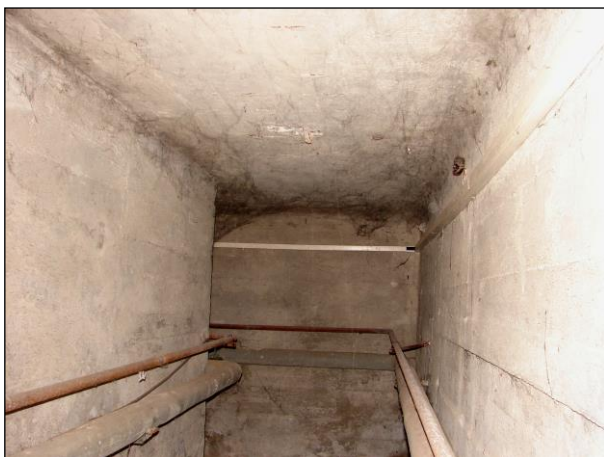
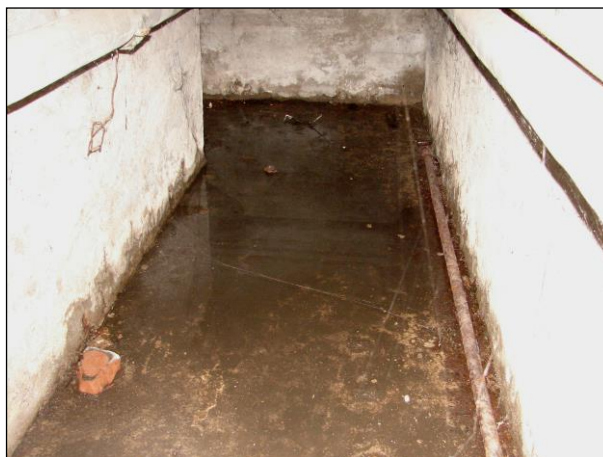
Foto 6 a 7: Technologický kanál B.P1.22, úsek v pravoúhlém zalomení (pokračování kanálu z foto 3), voda na podlaze, kanál pokračuje pravoúhlým zalomením vlevo

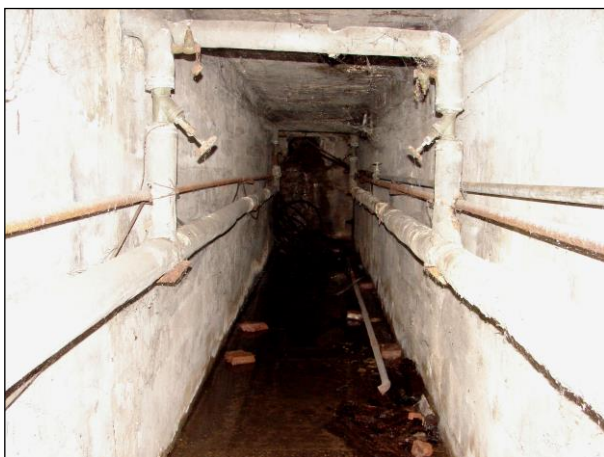
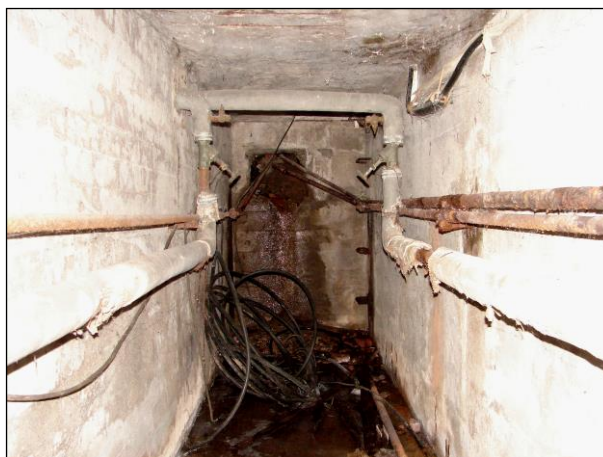
Foto 8 a 9: Technologický kanál B.P1.22, úsek po pravoúhlém zalomení na foto předcházející foto, na foto vpravo je patrný konec kanálu

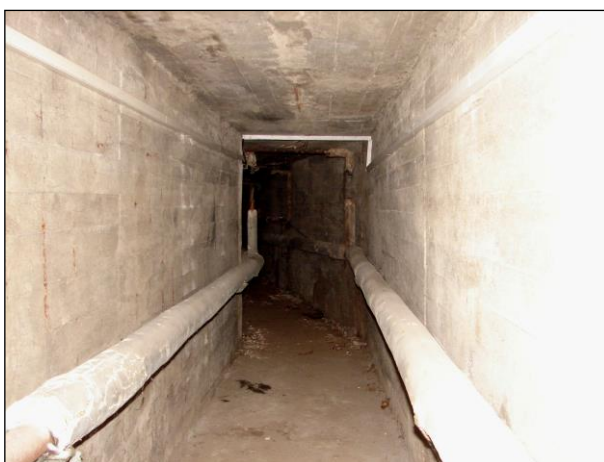
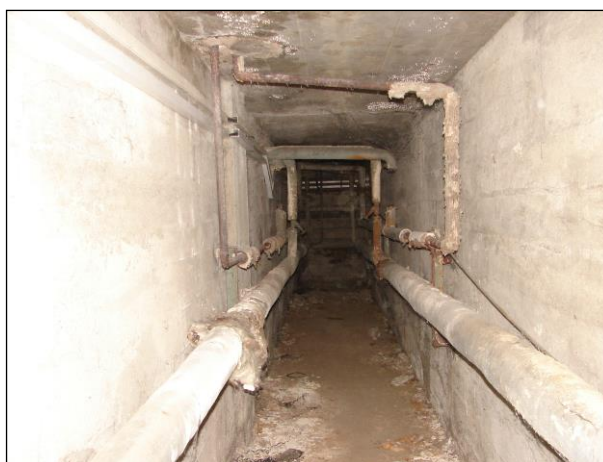
Foto 10 a 11: Technologický kanál B.P1.22, na foto vlevo povlovné zalomení kanálu u místa vstupu (Příloha 1.1), na foto vpravo přímý úsek kanálu, který pokračuje pravoúhlým zalomením vpravo (viz další foto)

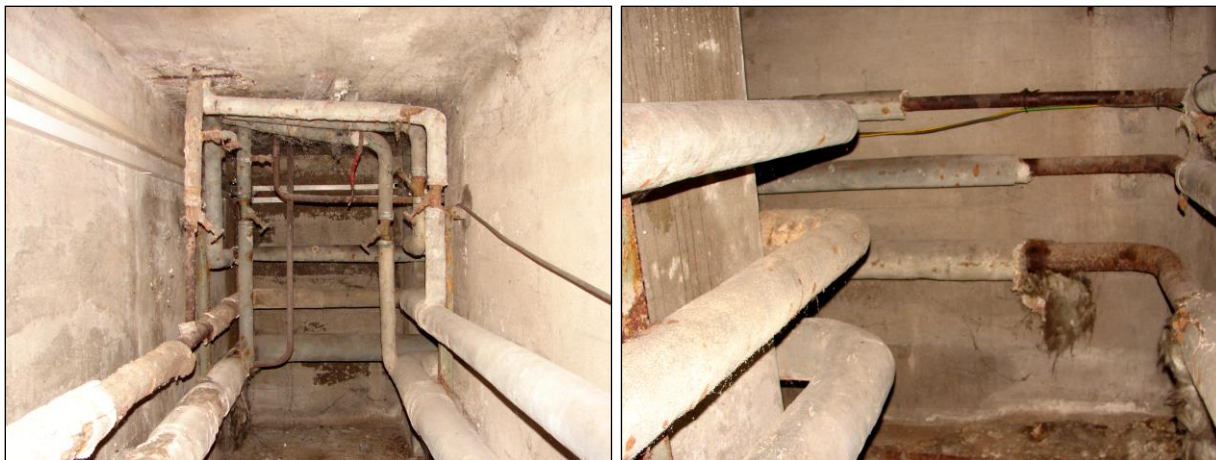
Foto 12 a 13: Technologický kanál **B.P1.22**, na foto vlevo konec přímého úseku kanálu z předcházející foto, který pokračuje pravoúhlým zalomením vpravo, na foto vpravo krátký úsek kanálu, který pokračuje pravoúhlým zalomením vlevo kolem výtahu, patrná je tepelná izolace potrubí ze skelných vláken obalená kartonem a sádkou

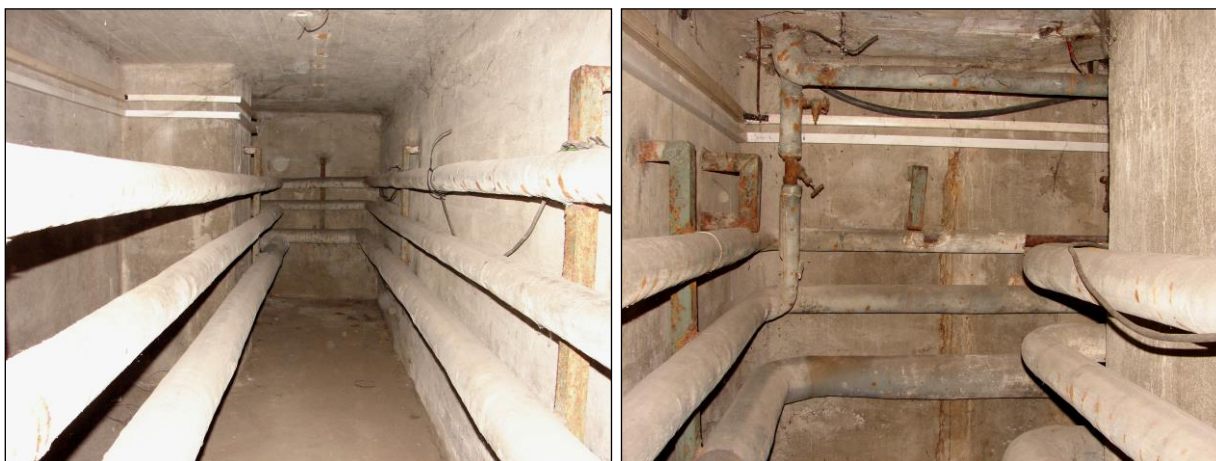
Foto 14 a 15: Technologický kanál **B.P1.22**, na foto vlevo přímý úsek kanálu podél výtahu, který pokračuje pravoúhlým zalomením vlevo, na foto vpravo krátký úsek kanálu, který pokračuje pravoúhlým zalomením vpravo a pokračuje pod centrální část výpravní budovy

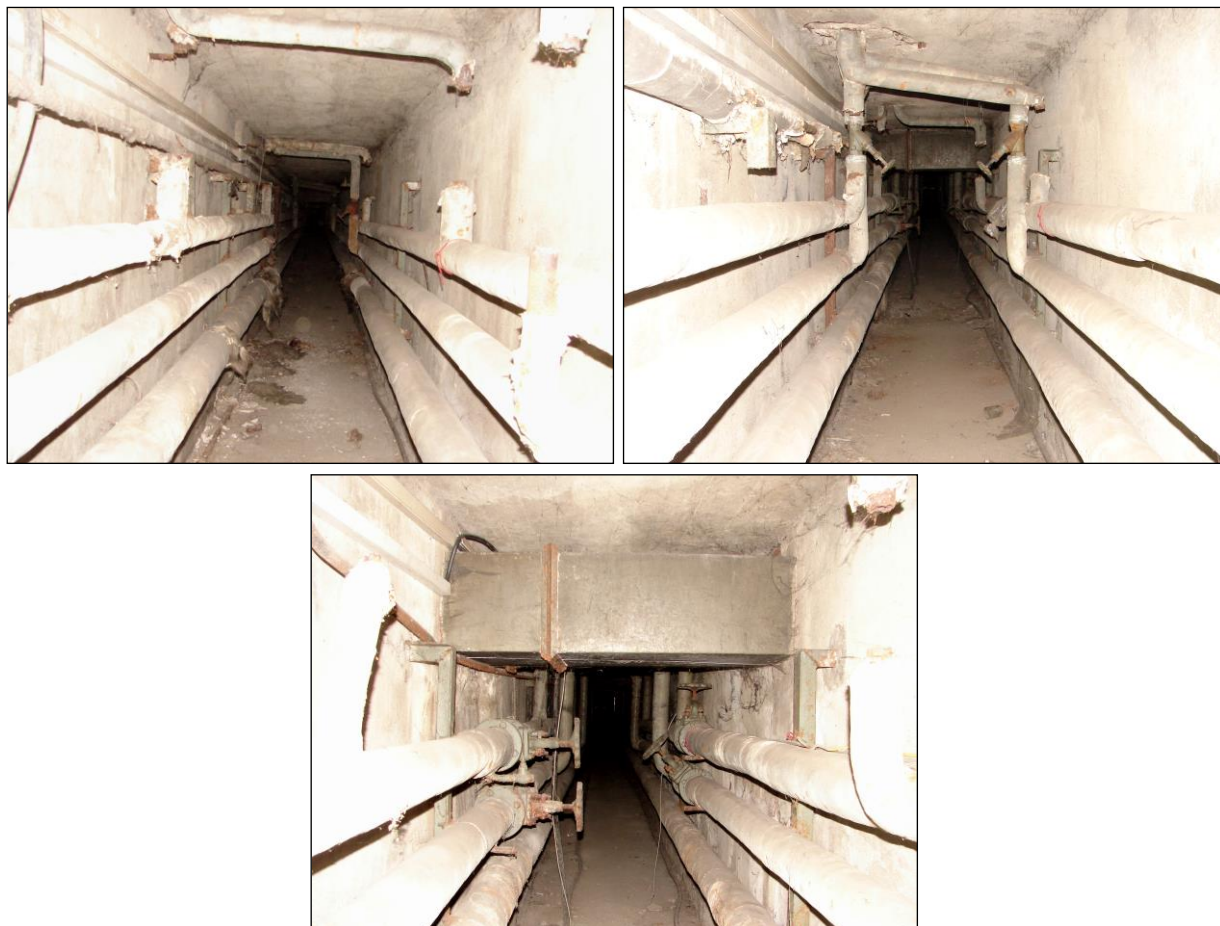
Foto 16 - 18: Technologický kanál **B.P1.22**, přímý úsek kanálu za výtahem, který pokračuje pod centrální část výpravní budovy, na foto dole je pod stropem plechové VZT potrubí, v těchto místech přibližně končí posuzovaná část budovy, kanál pokračuje dále

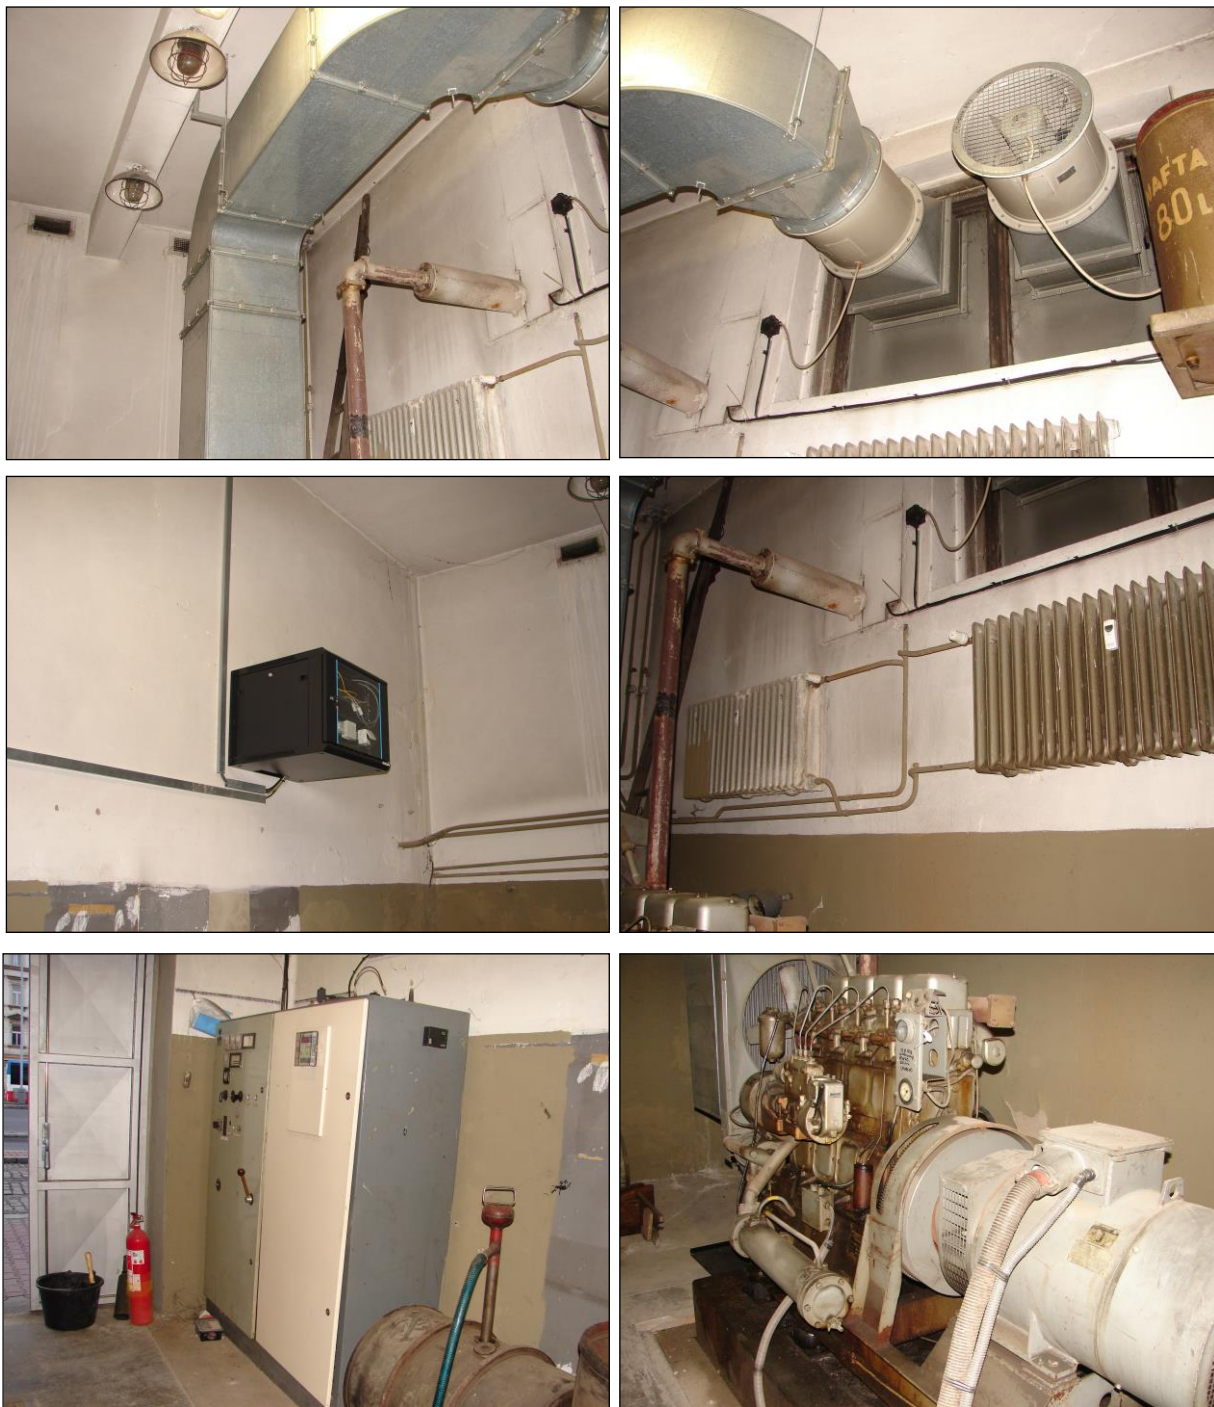
Foto 19 - 24: Místnost C.N1.47, diesel agregát, ŽB strop, zděné stěny, podlaha betonová, plechové VZT potrubí, ocelová vrata, el. rozvody v kovových skříních

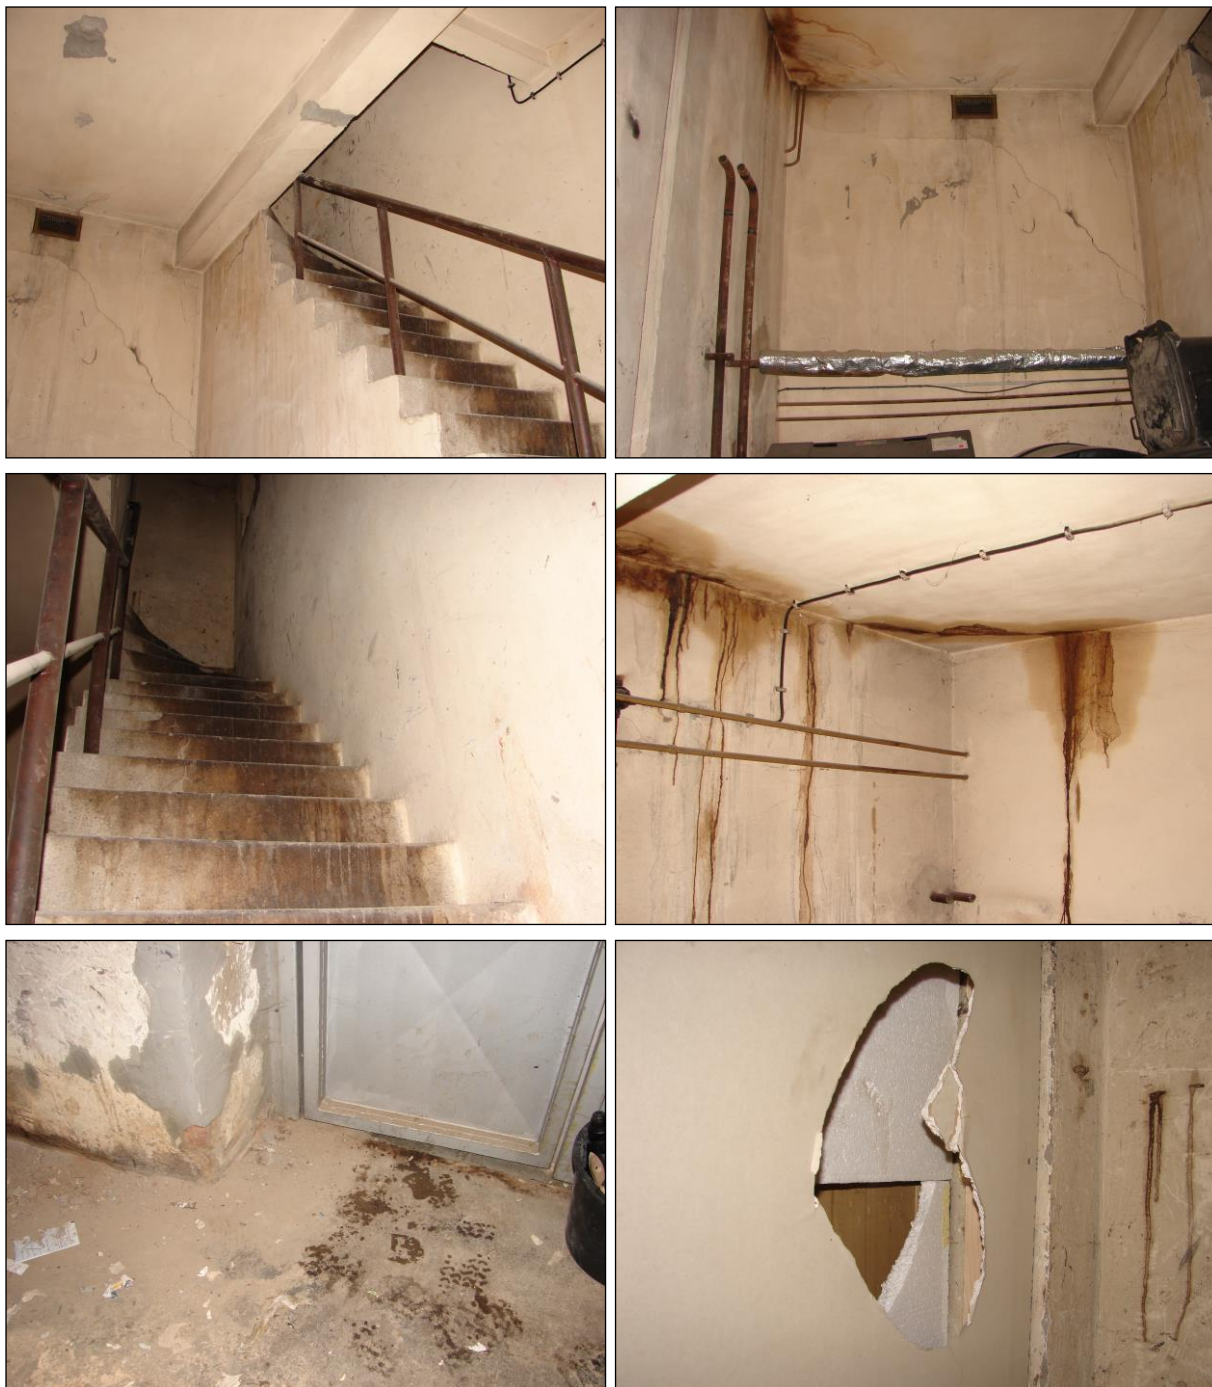
Foto 25 - 30: Místnost C.N1.46, umístěny plastové kontejnery na odpad, ŽB strop, zděné stěny, lokální znečištění olejovými produkty, podlaha betonová, ocelová vrata, ocelové zábradlí, betonové schodiště do 2.NP, dveře do 2.NP ocelové, překryté polystyrenem a sádkartonem

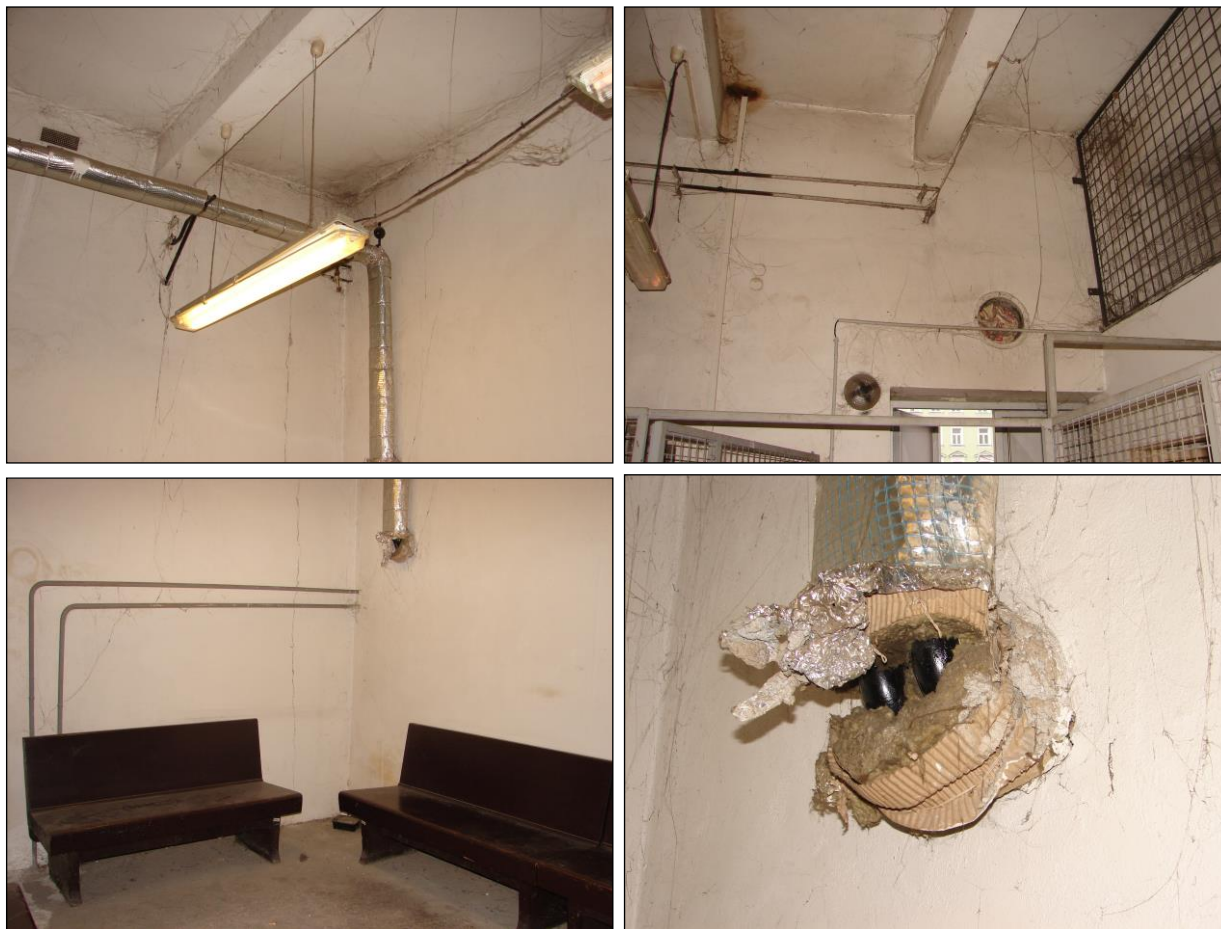
Foto 31 - 34: Místnost C.N1.45, místnost řidičů DP, ŽB strop, zděné stěny, podlaha betonová, ocelové drátěné mříže, ocelová vrata, ocelové potrubí s izolací z minerální vlny obalené kartonem a Al fólií

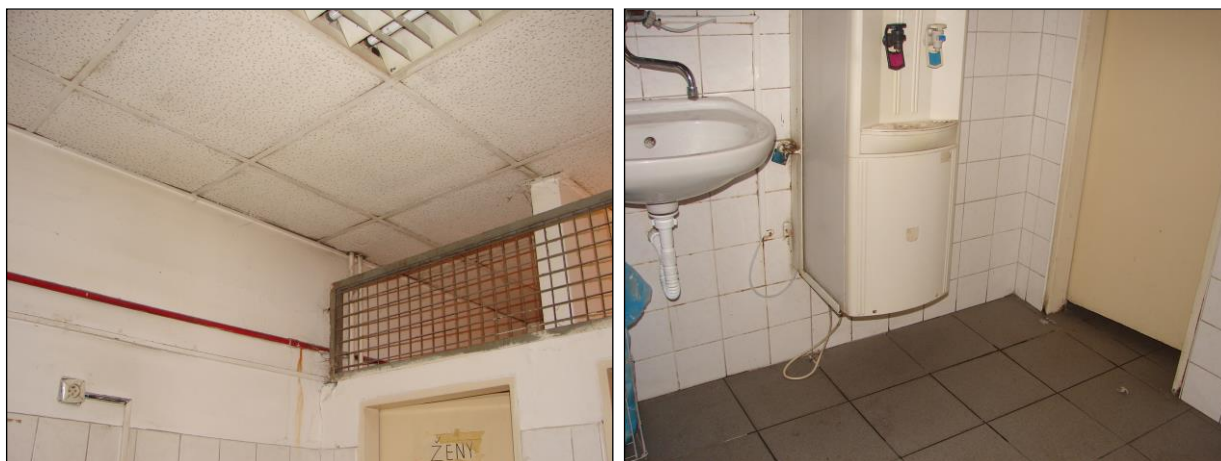
Foto 35 a 36: Místnost C.N1.43, místnost řidičů DP, ŽB strop s kazetovým podhledem, zděné stěny, keramický obklad, keramická dlažba na podlaze, ocelová drátěná mříž

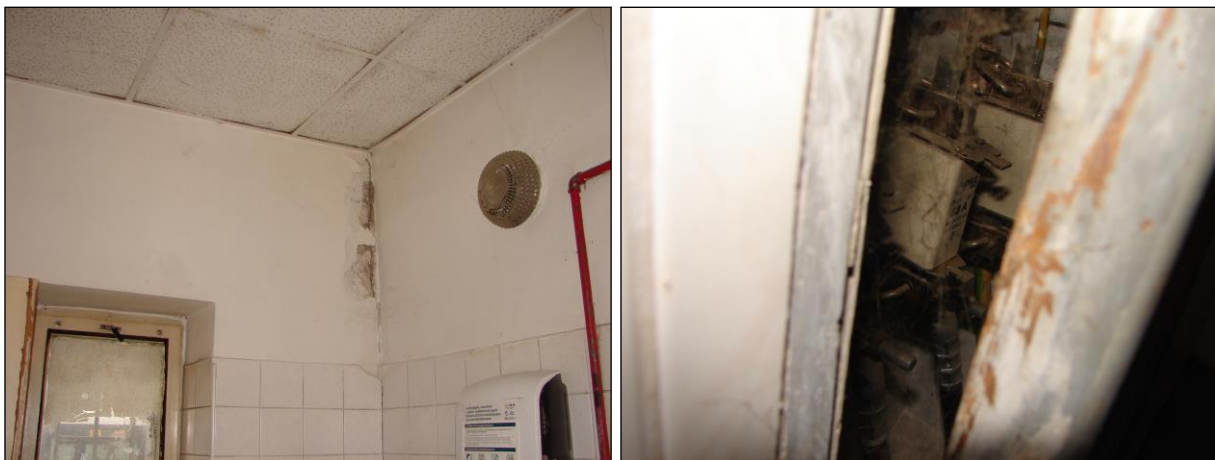
Foto 37 a 38: Místnost C.N1.43, místnost řidičů DP, ŽB strop s kazetovým podhledem, zděné stěny, dřevěné okno, keramický obklad, el. rozvody v obvodové stěně

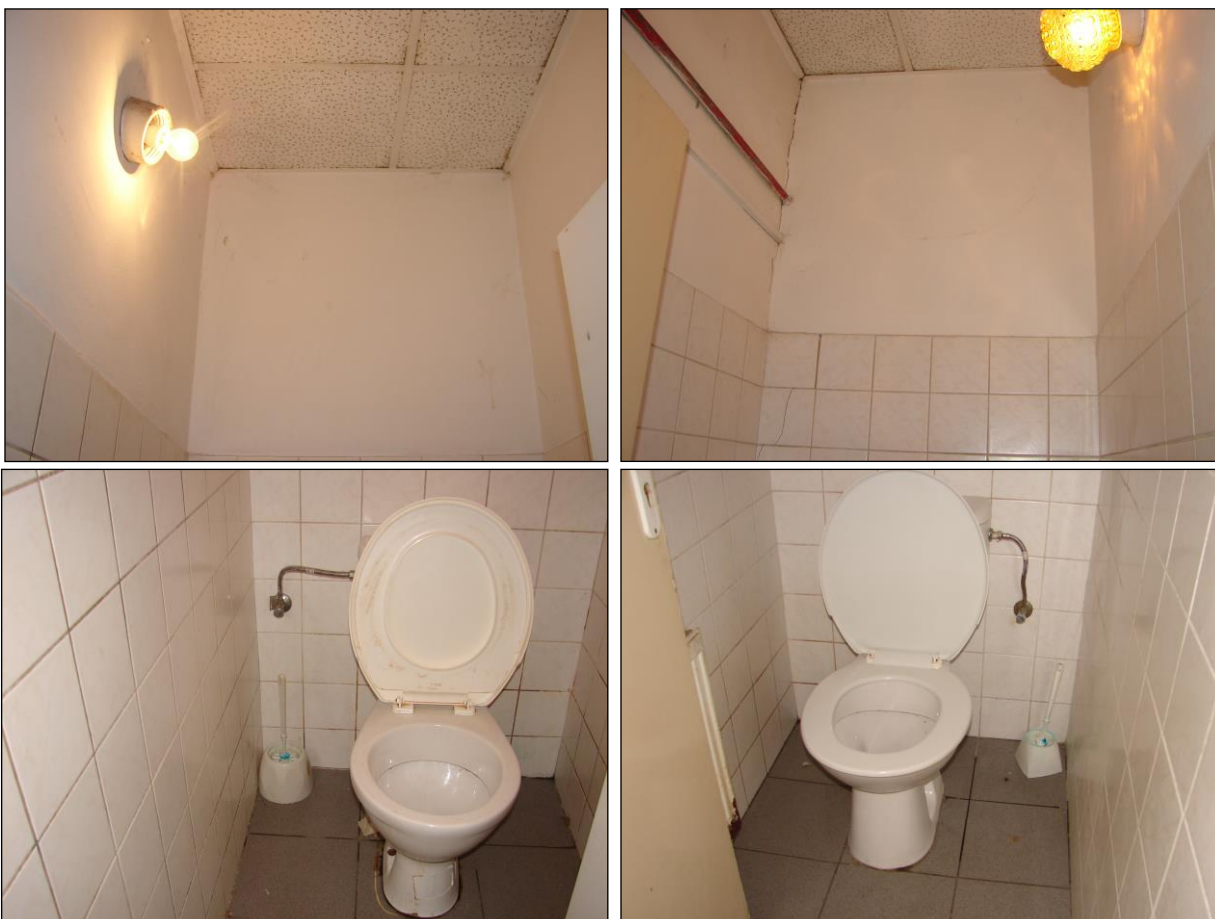
Foto 39 - 42: Místnost C.N1.43, WC v místnosti řidičů DP, ŽB strop s kazetovým podhledem, zděné stěny, keramický obklad, keramická dlažba na podlaze

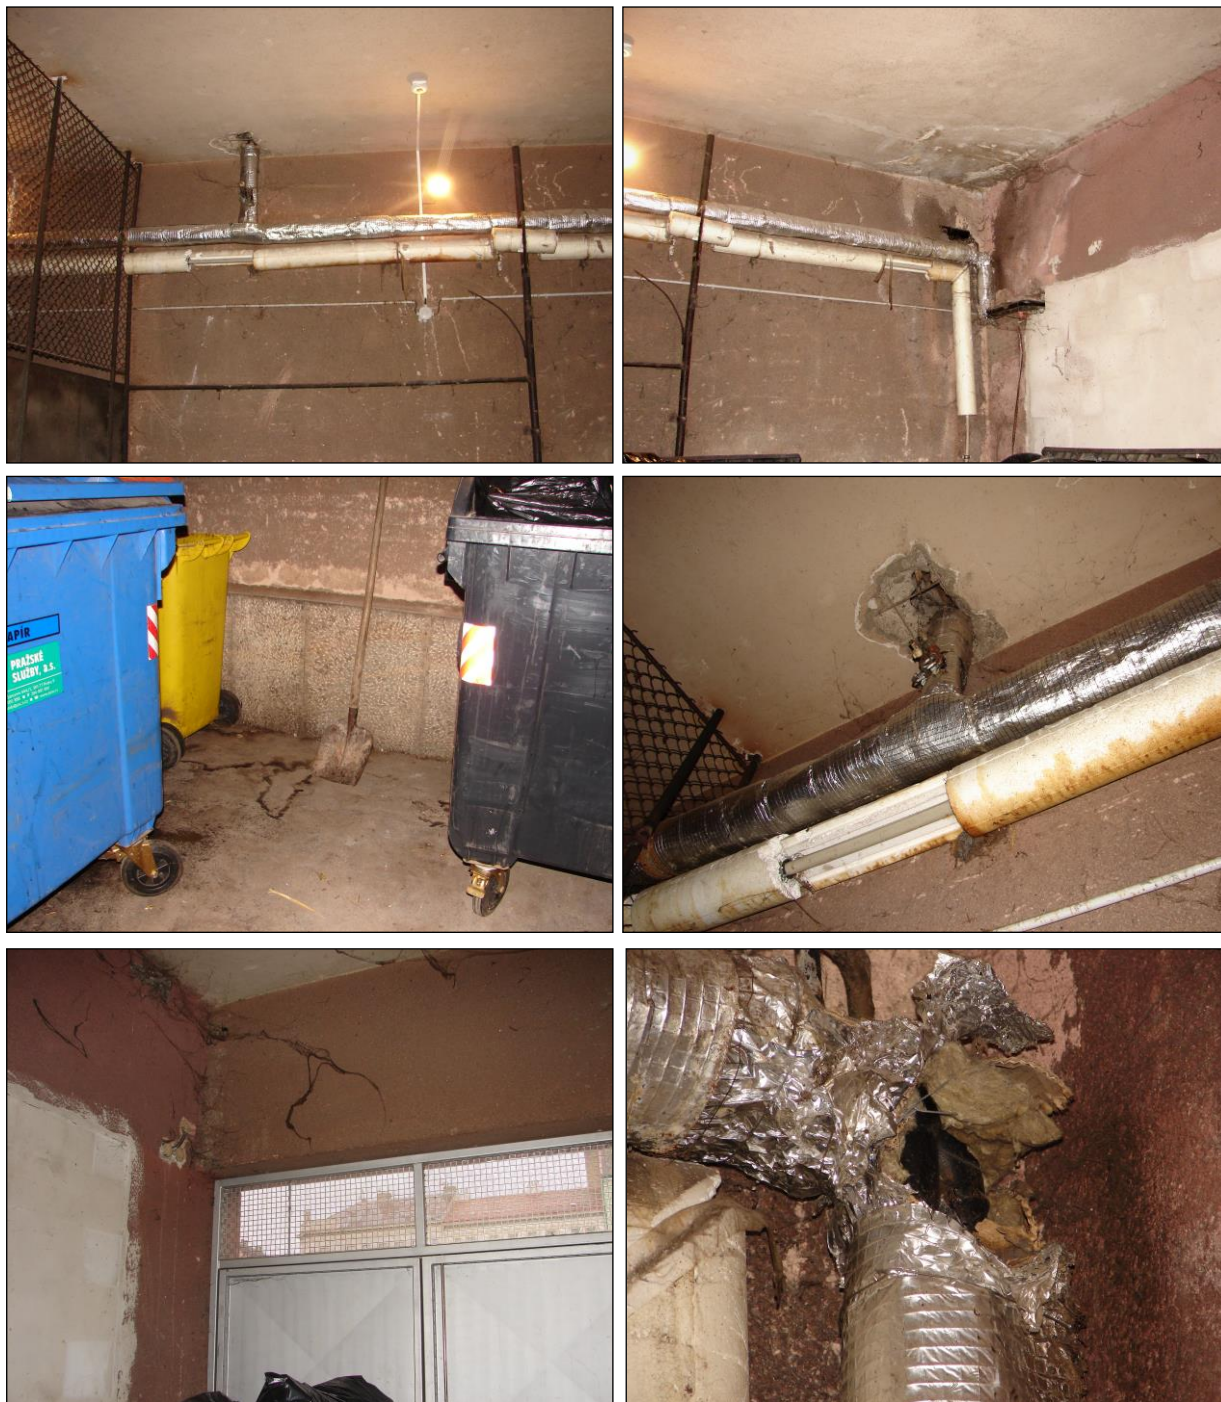
Foto 43 - 48: Místnost C.N1.42, umístěny plastové kontejnery na odpad, ŽB strop, zděné stěny, podlaha betonová, pískovcový sokl, ocelové drátěné mříže a plechová přepážka, ocelová vrata, ocelové potrubí s izolací z minerální vlny obalené kartonem a Al fólií a plastové potrubí izolované polystyrenem

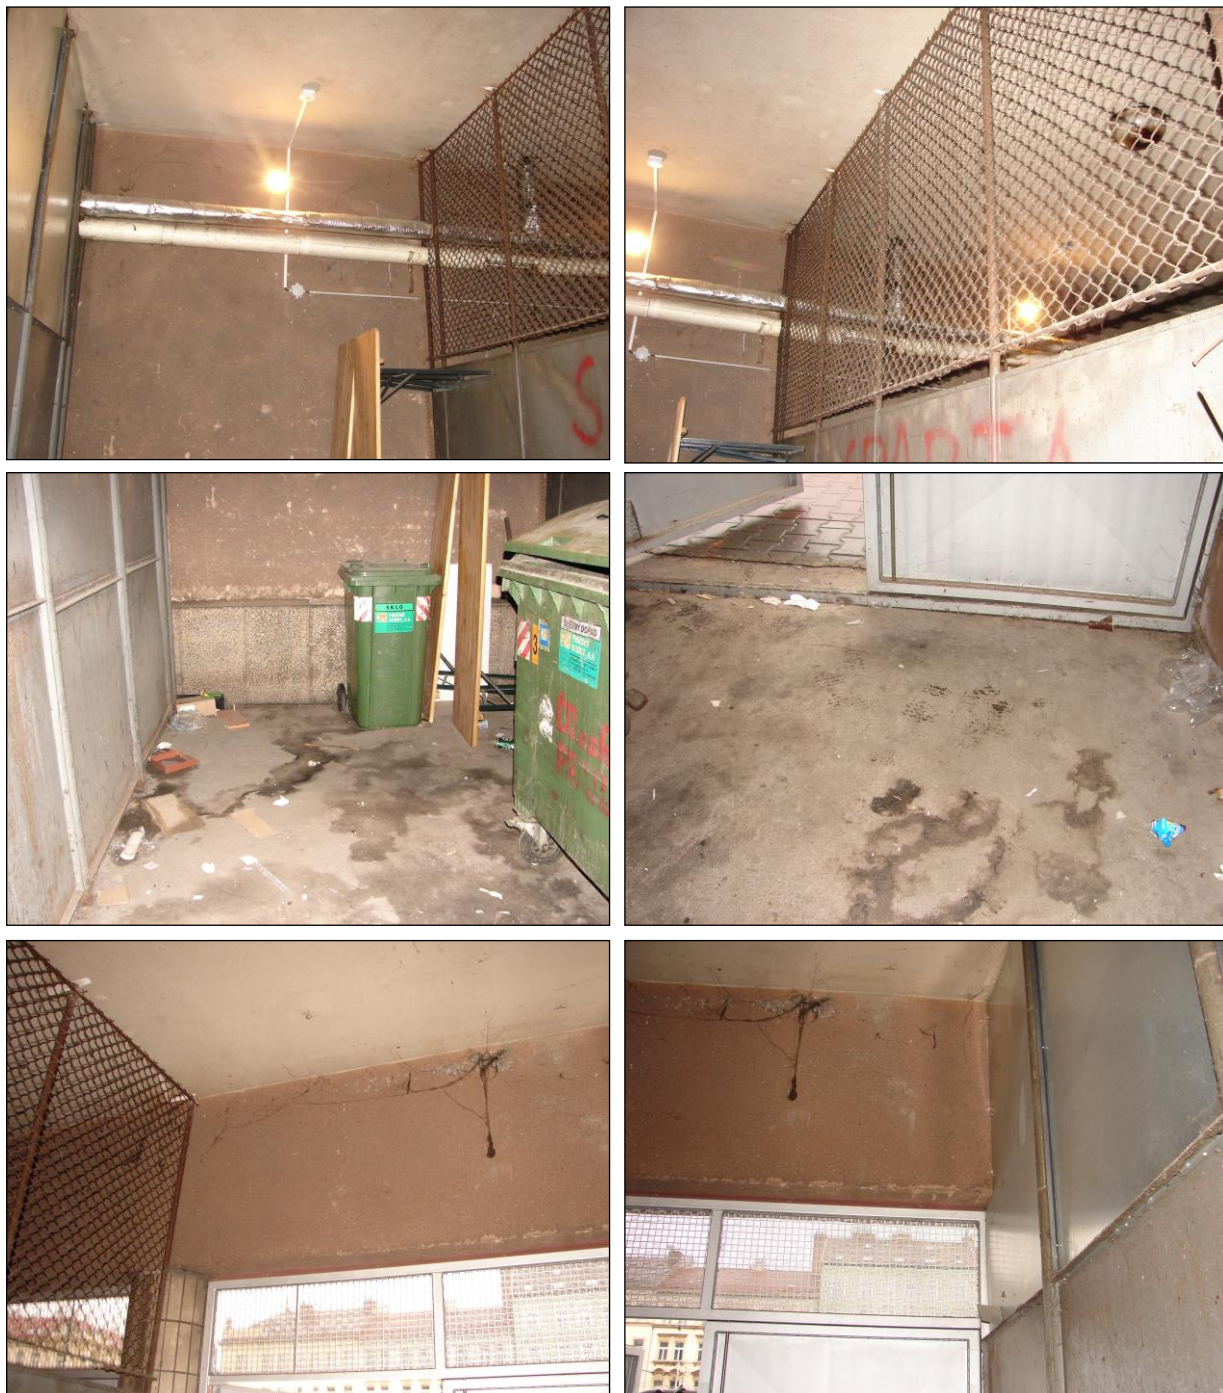
Foto 49 - 54: Místnost C.N1.41, umístěny plastové kontejnery na odpad, ŽB strop, zděné stěny, podlaha betonová, pískovcový sokl, ocelové drátěné mříže a plechová přepážka, ocelová vrata, ocelové potrubí s izolací z minerální vlny obalené kartonem a Al fólií a plastové potrubí izolované polystyrenem

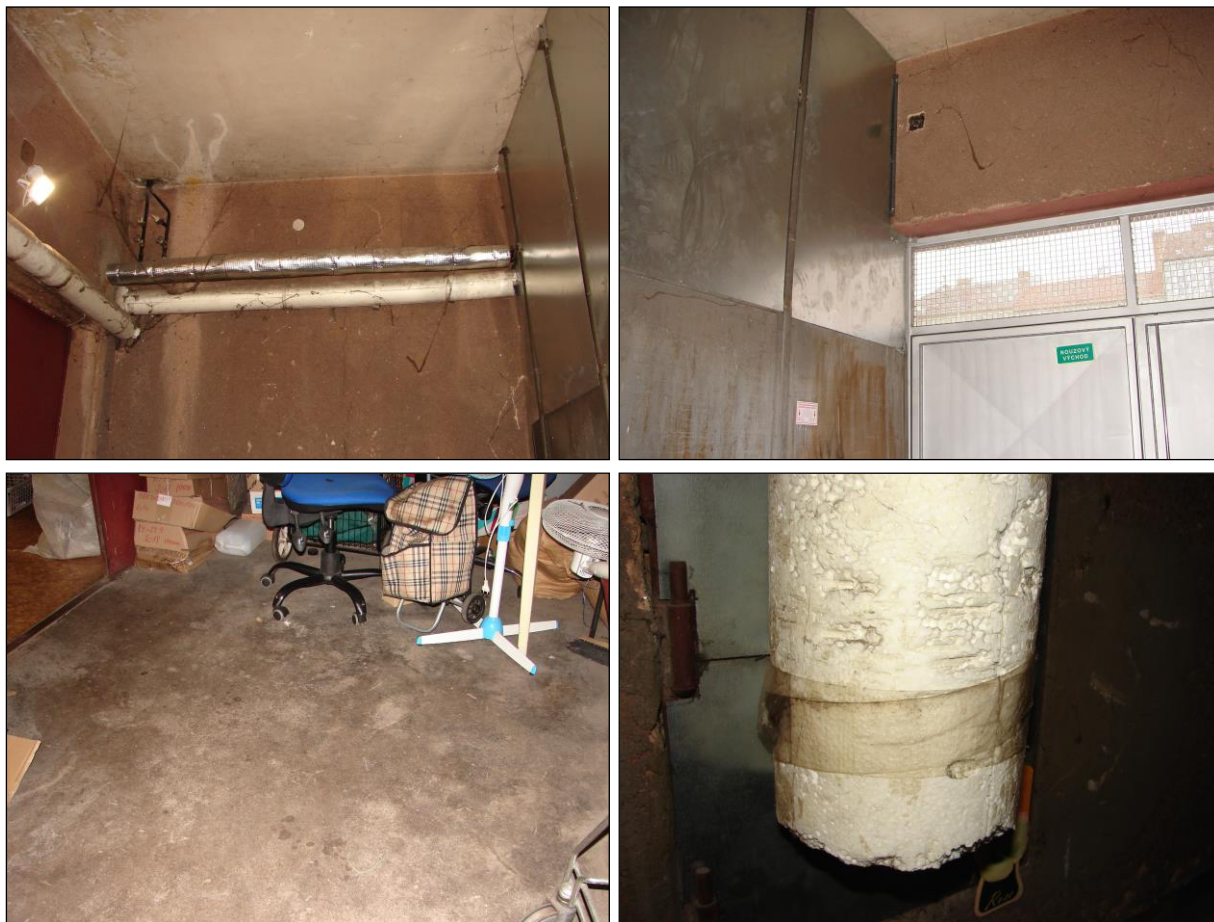
Foto 55 - 58: Místnost C.N1.40, ŽB skelet, výplňové zdivo, podlaha betonová, pískovcový sokl, ocelové drátěné mříže nad ocelovými vraty, ocelové potrubí s izolací z minerální vlny obalené kartonem a Al fólií a plastové potrubí izolované polystyrenem

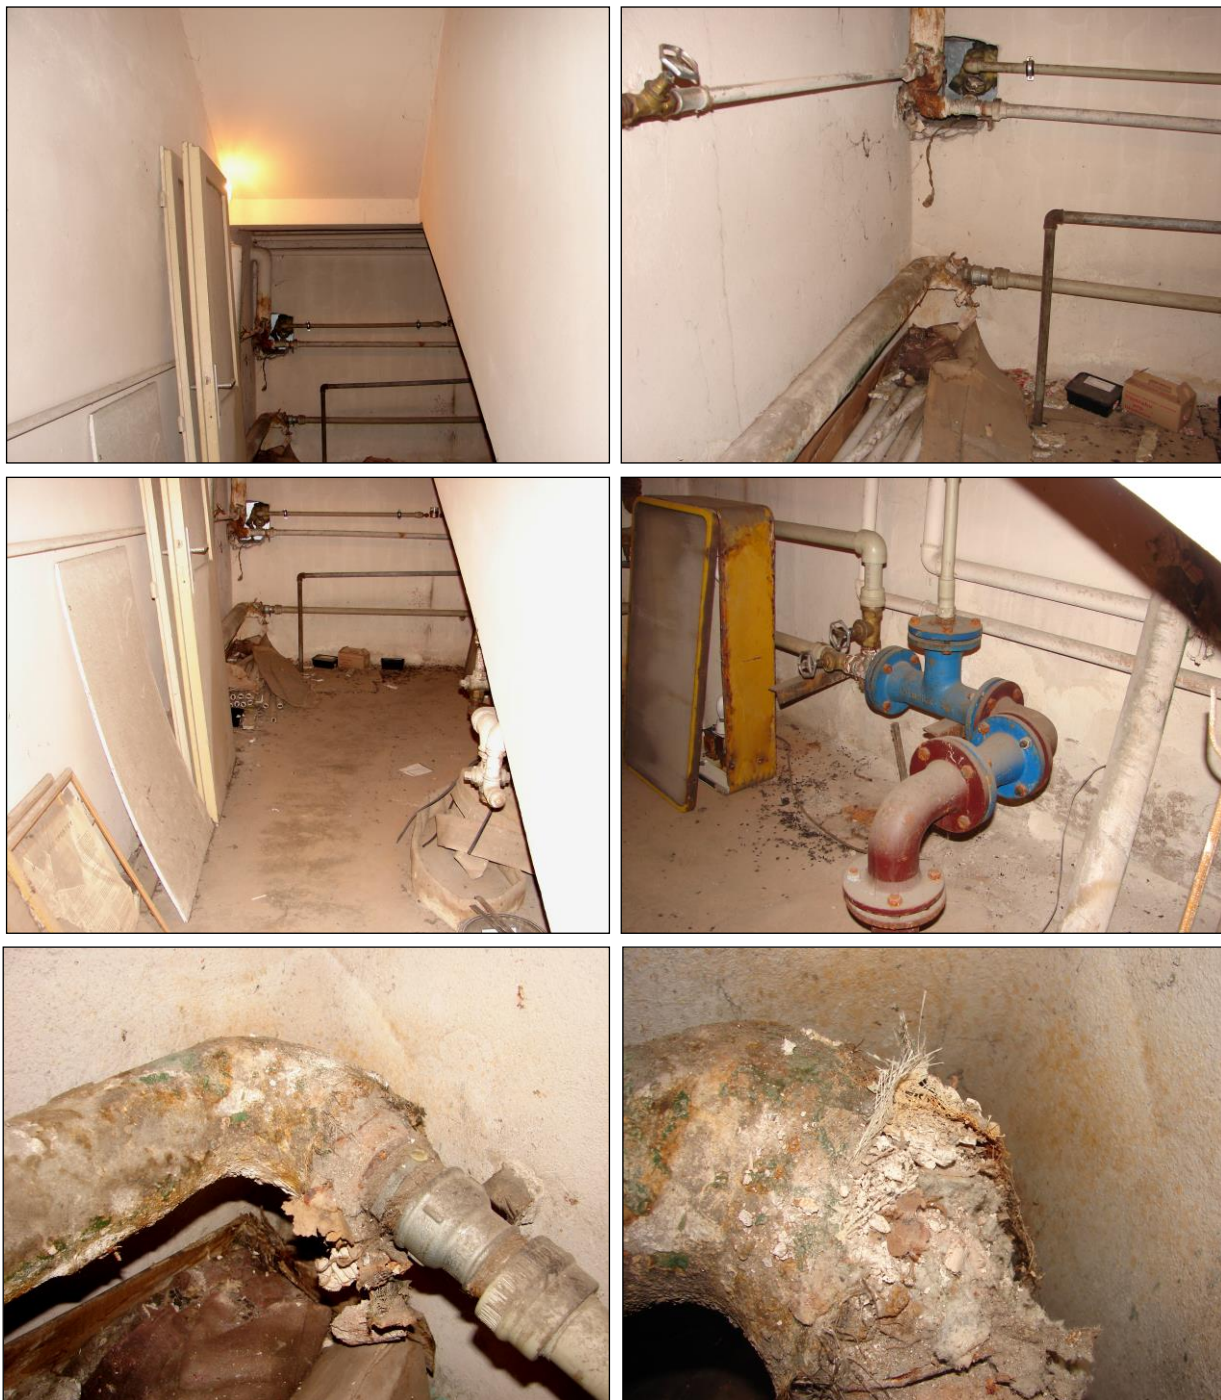
Foto 59 - 64: Místnost C.N1.39, místnost pod schodištěm do 1.NP, zděné stěny, podlaha betonová, ocelové potrubí s izolací z minerální vlny obalené kartonem a sádkou s textilní vložkou, plastové potrubí

Foto 411 - 414: 1.NP, místnost C.N1.39, místo odběru vzorku (viz foto 59 - 64) a vzorek, ocelové potrubí s izolací z minerální vlny obalené kartonem a sádrou s textilní vložkou, přítomnost azbestu: **negativní** - identifikace (C), kap. 5.3

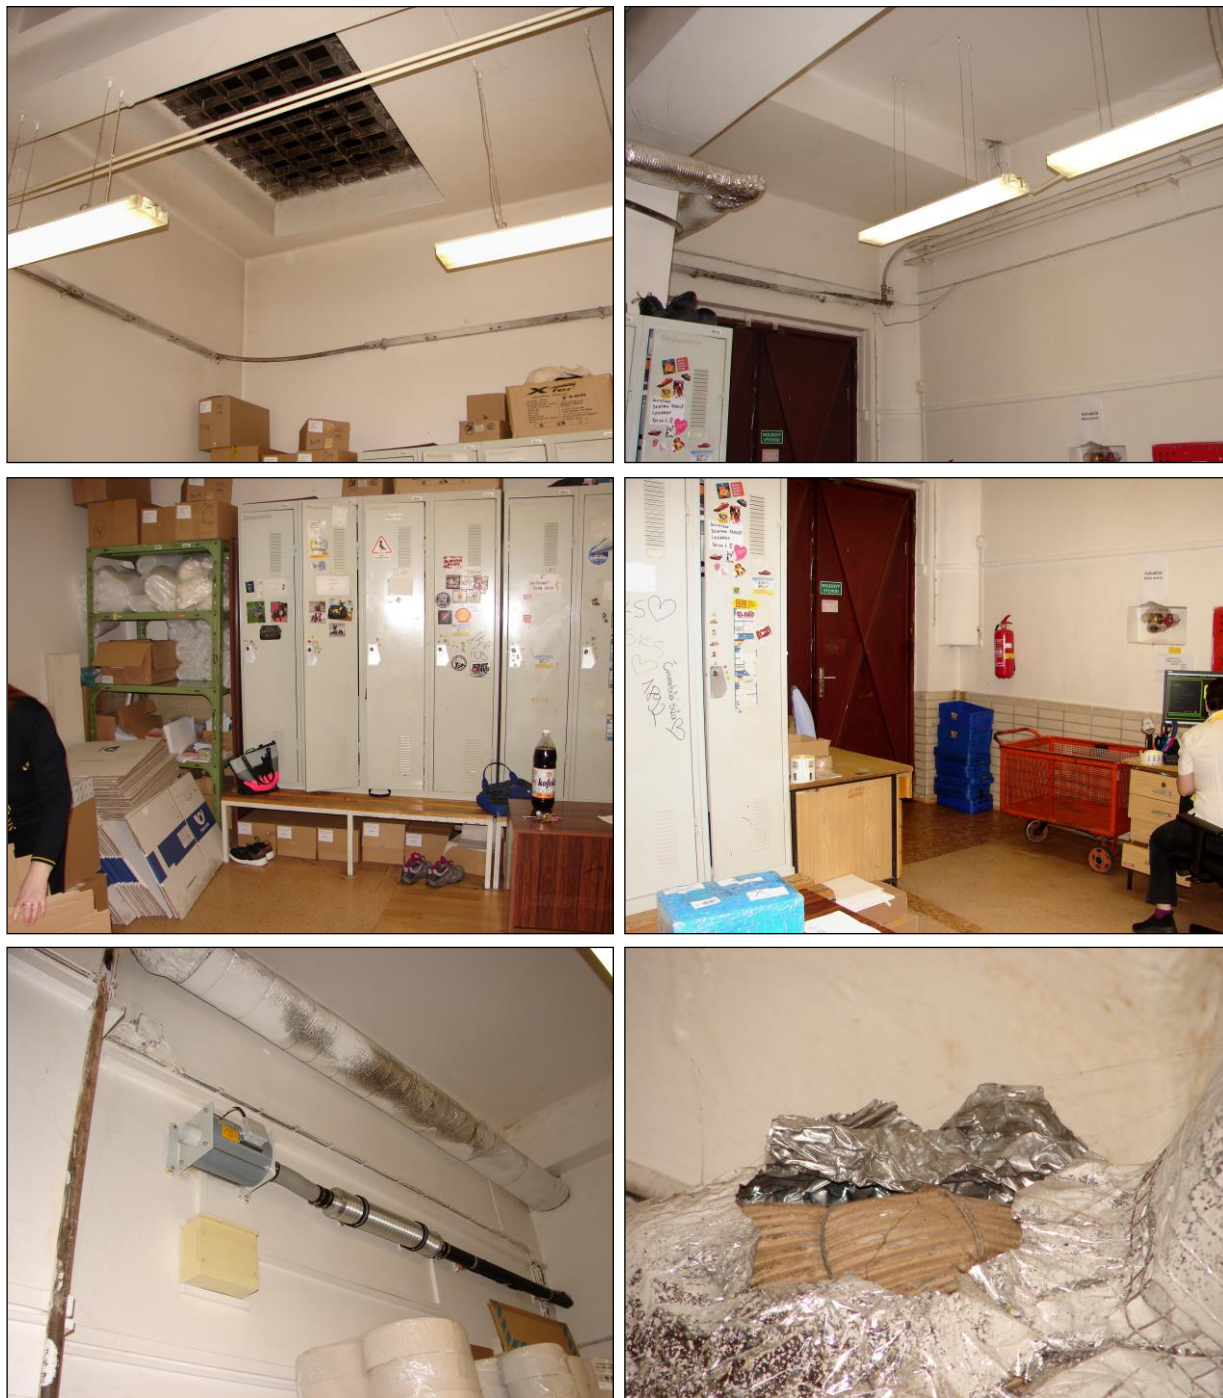
Foto 65 - 70: Místnost C.N1.38, ŽB skelet, výplňové zdívko, luxfery ve stropě, PVC na podlaze, ocelová vrata, ocelové potrubí s izolací z minerální vlny obalené kartonem a Al fólií

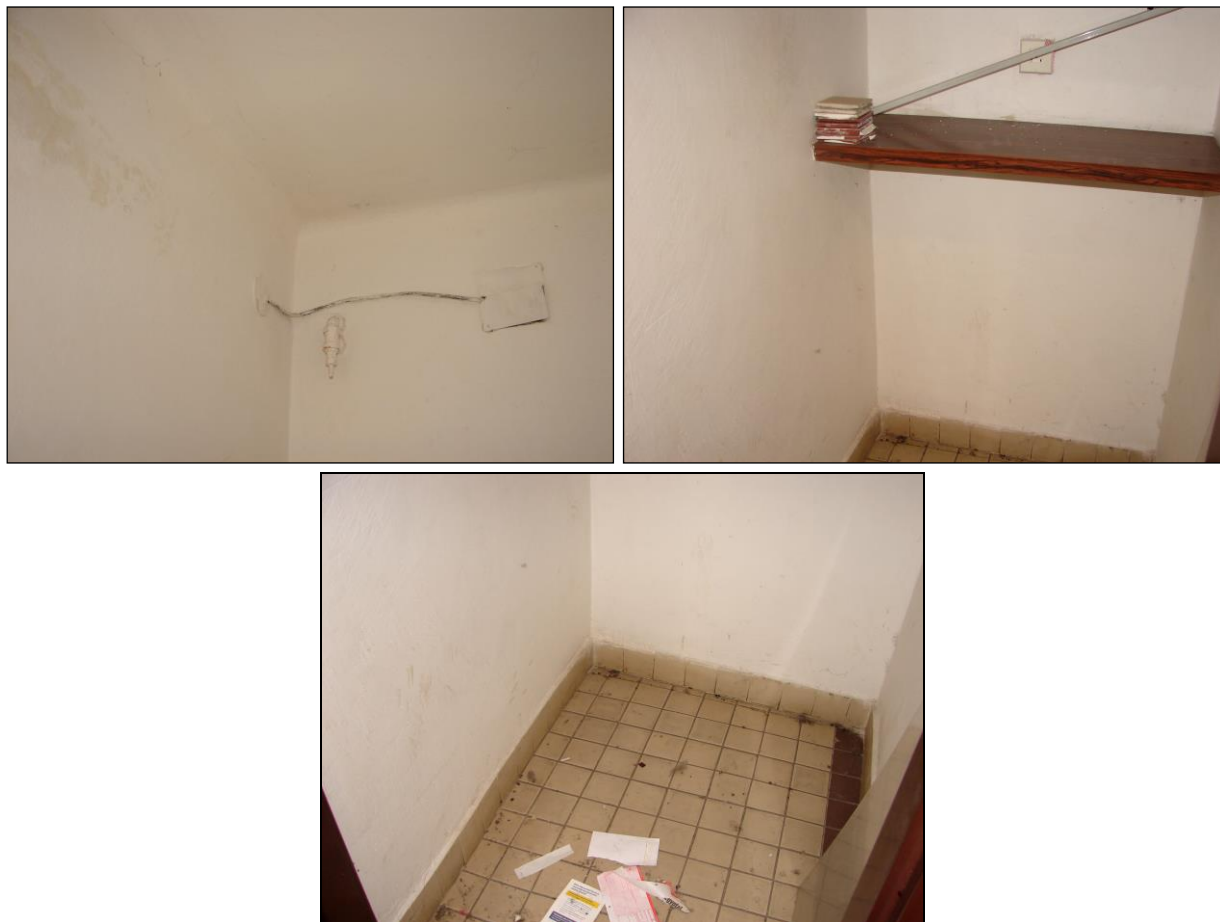
Foto 71 - 73: Místnost C.N1.37, pošta, bývalá místnost s telefonem, ŽB strop, zděné stěny, keramická dlažba na podlaze

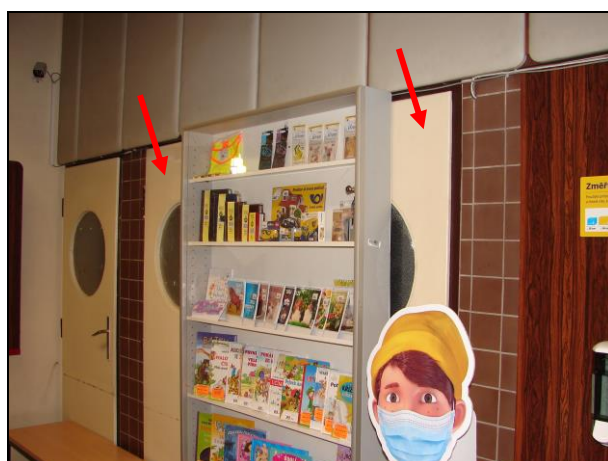
Foto 74: Místnost C.N1.36, C.N1.35, pošta, bývalé místnosti s telefonem (viz šipky), místnosti nelze zpřístupnit, vadí připevněná prosklená skříň
