**Expertní zpráva č.
2100 J 001 - 1**

Datum vydání zprávy
18. ledna 2021

Stavba: Výstavba lávky v žst. Praha - Smíchov

**STAVEBNĚ TECHNICKÝ PRŮZKUM ZAMĚŘENÝ NA VÝSKYT AZBESTU
VE STAVEBNÍCH KONSTRUKCÍCH ČÁSTI VÝPRAVNÍ BUDOVY
URČENÉ K DEMOLICI**

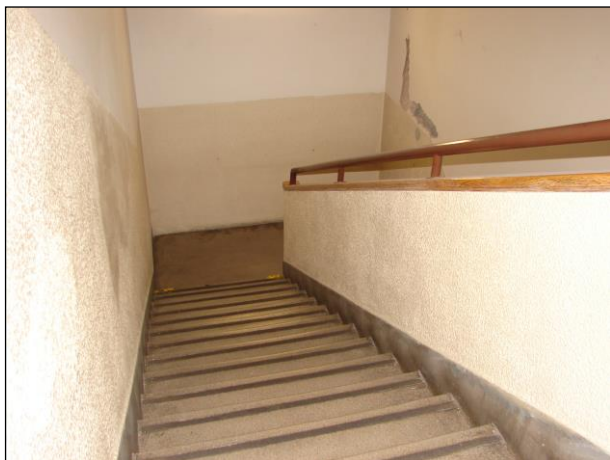
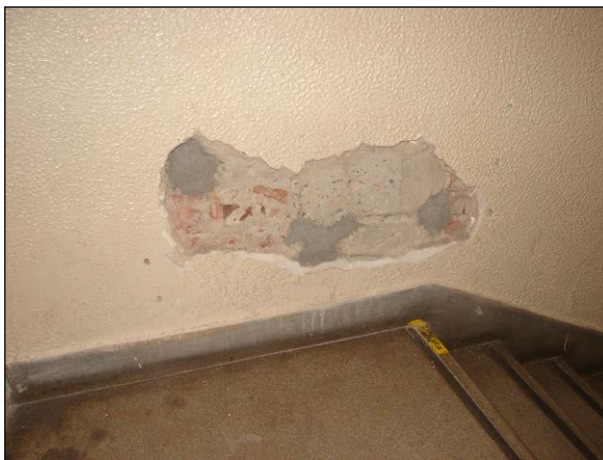
Foto 75 a 76: Místnost C.N1.34, pošta, schodiště do 2.NP, ŽB skelet, výplňové zdivo, olejový nátěr, teraco na schodišťových stupních a podestách, dřevěné madlo

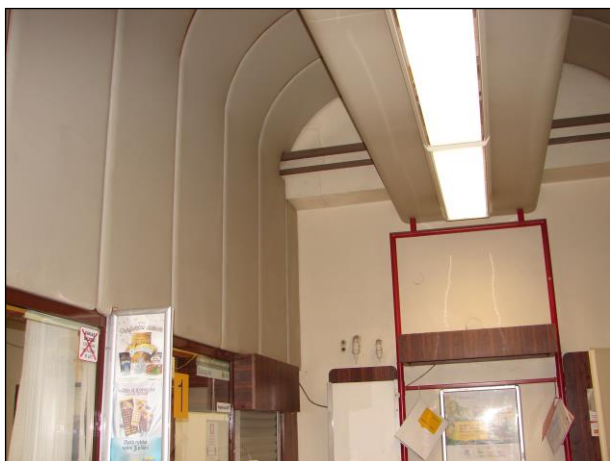
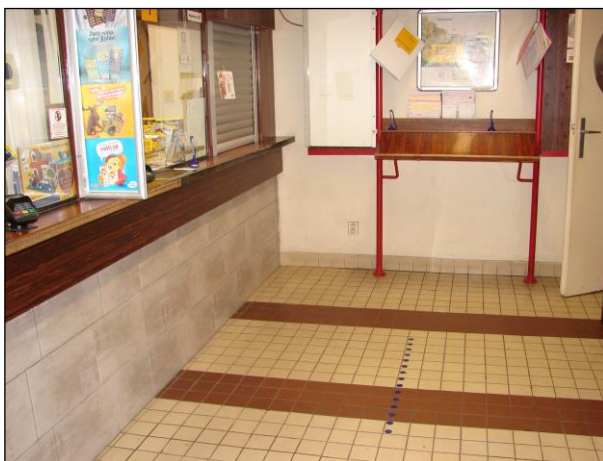
Foto 77 a 78: Místnost C.N1.33, pošta, hala s přepážkami pro veřejnost, ŽB skelet, výplňové zdivo, keramická dlažba na podlaze, koženkové obložení

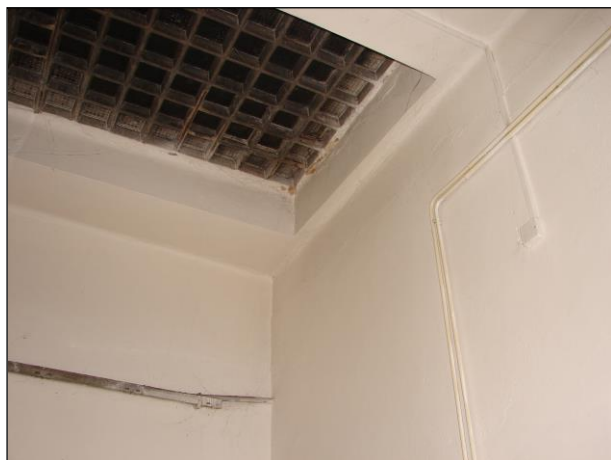
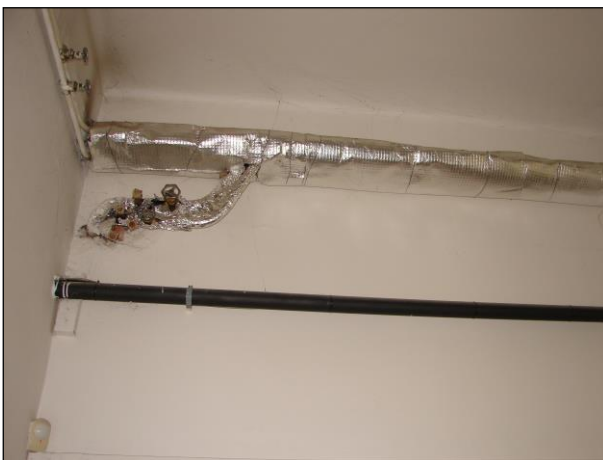
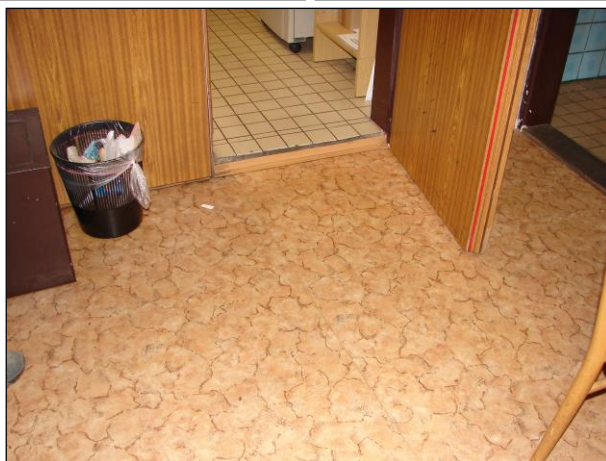
Foto 79 - 81: Místnost C.N1.32, pošta, ŽB skelet, výplňové zdivo, luxfery ve stropě, PVC na podlaze, ocelové potrubí s izolací z minerální vlny obalené kartonem a Al fólií

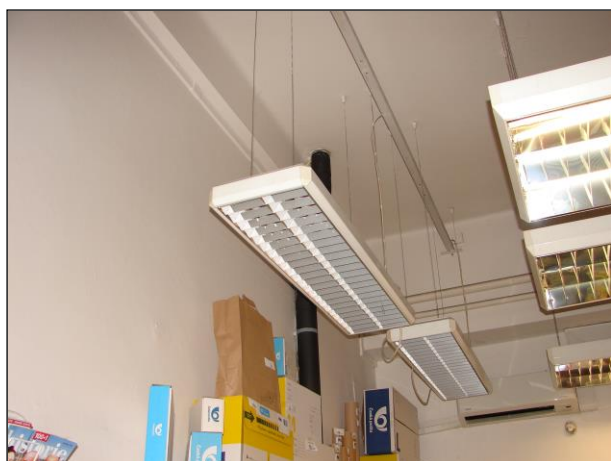
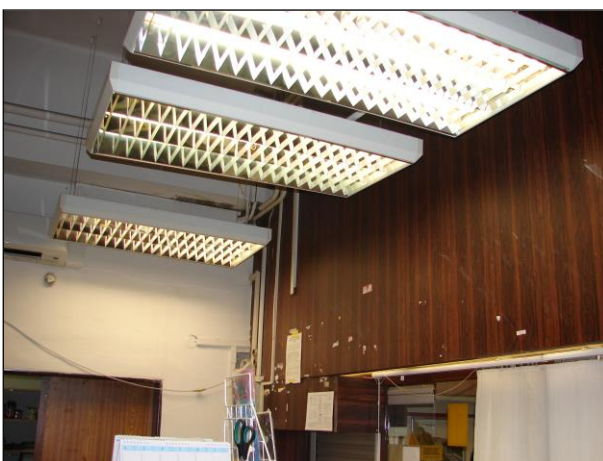
Foto 82 a 83: Místnost C.N1.31, pošta, prostor za přepážkami, ŽB skelet, výplňové zdivo

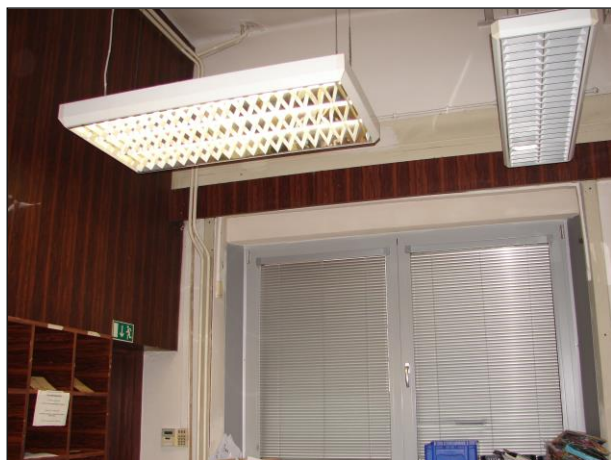
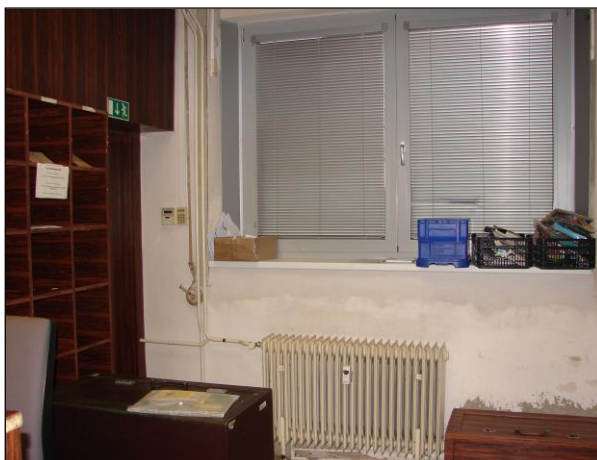
Foto 84 a 85: Místnost C.N1.31, pošta, prostor za přepážkami, ŽB skelet, výplňové zdivo, hliníkové okno

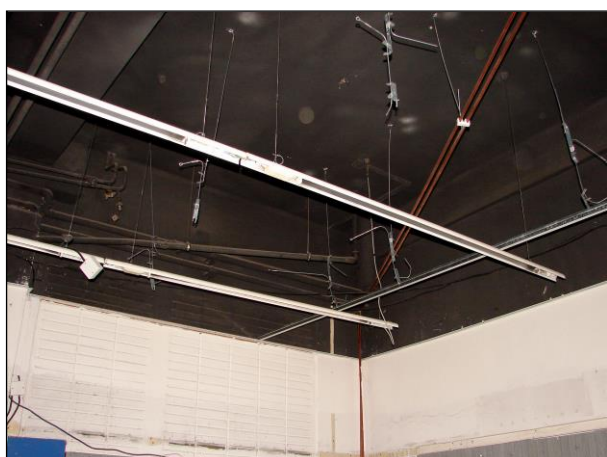
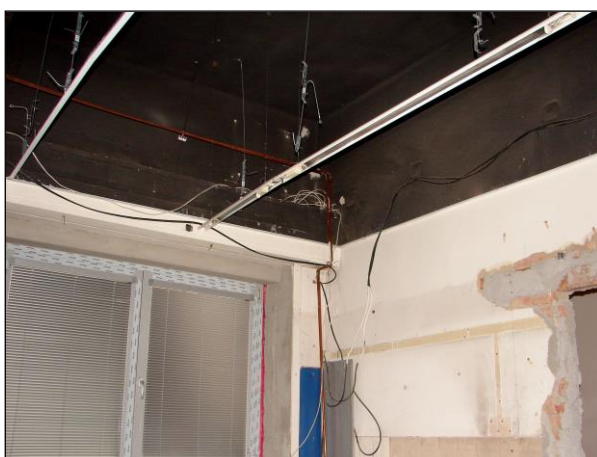
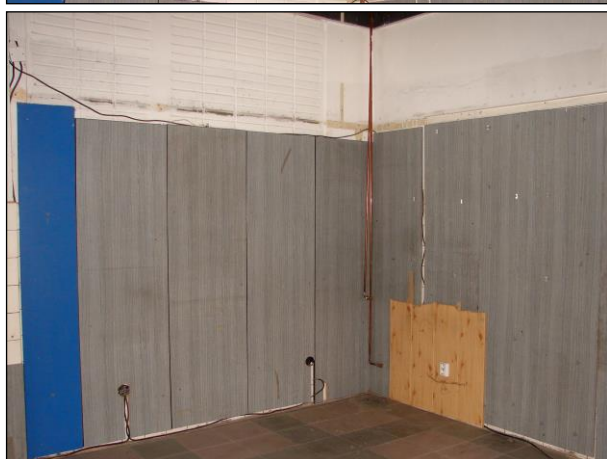
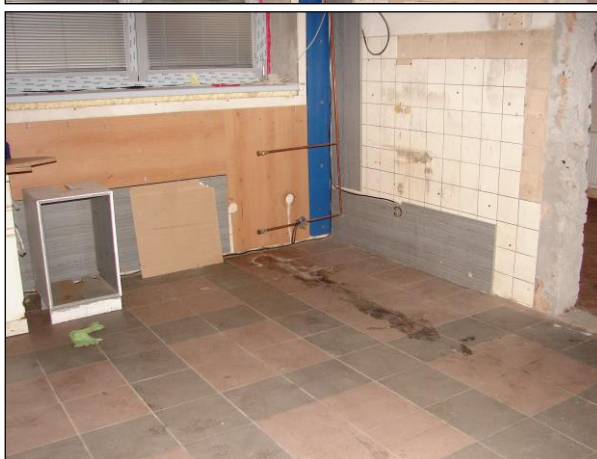
Foto 86 - 89: Místnost C.N1.30, ŽB skelet, výplňové zdivo, obklad z dřevotřískových desek a nad ním zamalované luxfery, keramická dlažba na podlaze, hliníkové okno

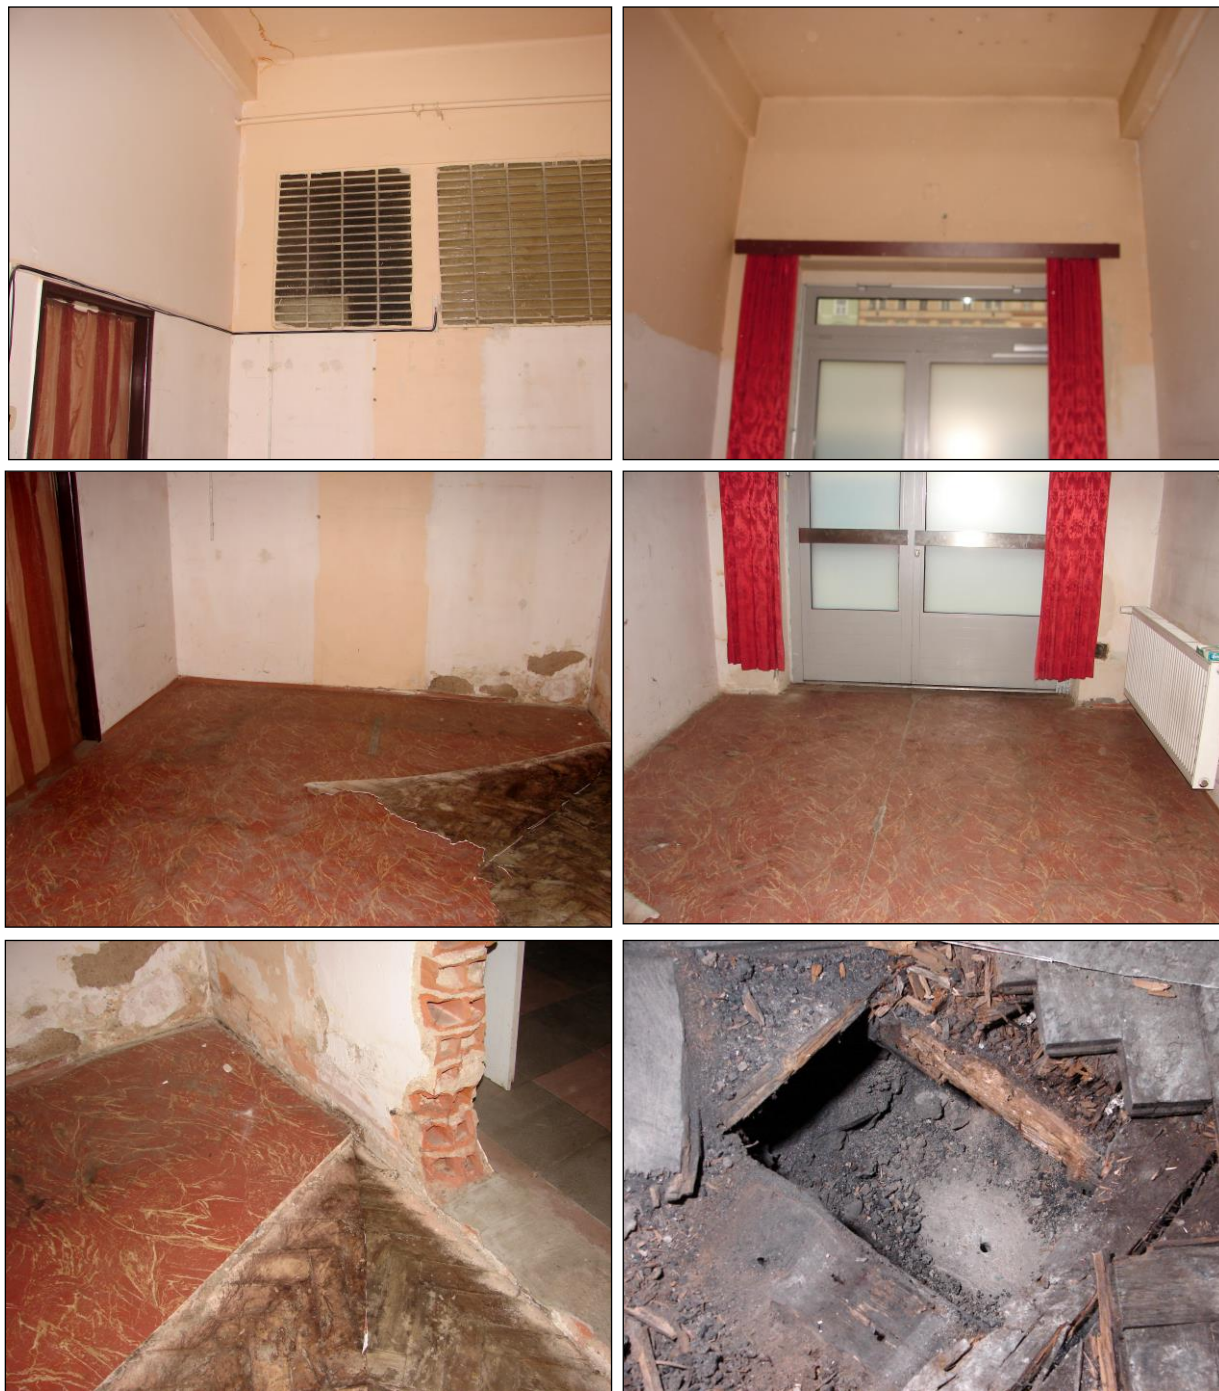
Foto 90 - 95: Místnost C.N1.29, ŽB skelet, výplňové zdivo, luxfery ve stěně, hliníkové dveře, PVC a parkety na podlaze, sonda do podlahy: parkety, prkna na podkladních trámech, škvárový násyp s příměsí suti, beton (150 - 200 mm)

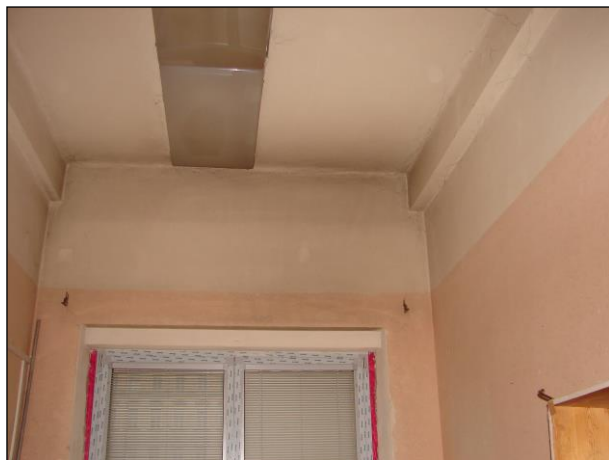
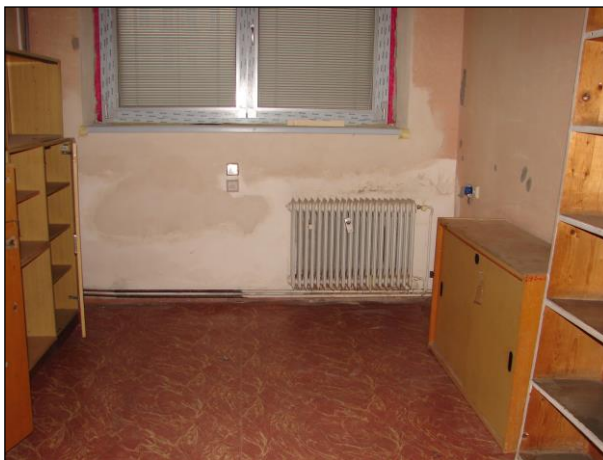
Foto 96 a 97: Místnost C.N1.28, ŽB skelet, výplňové zdivo, hliníkové okno, PVC na podlaze a pod ním parkety

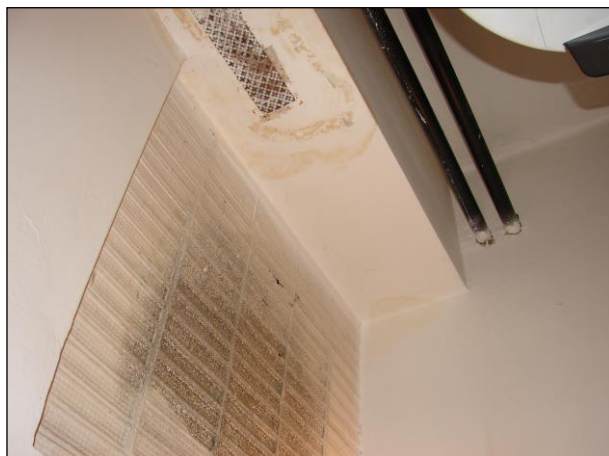
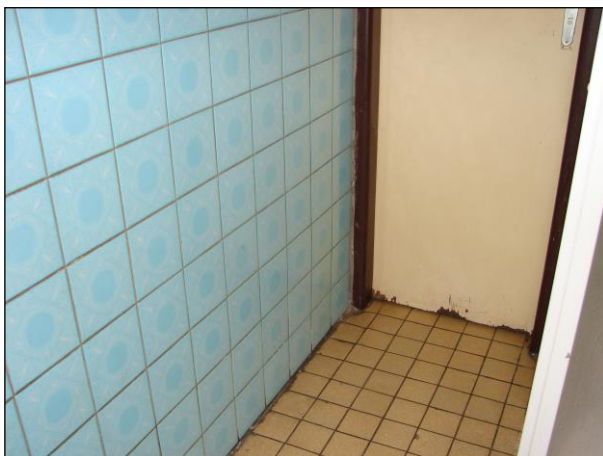
Foto 98 a 99: Místnost C.N1.27, pošta, sprcha, ŽB skelet, výplňové zdivo, luxfery ve stěně, kovová větrací mřížka, plastové potrubí, keramický obklad, keramická dlažba na podlaze

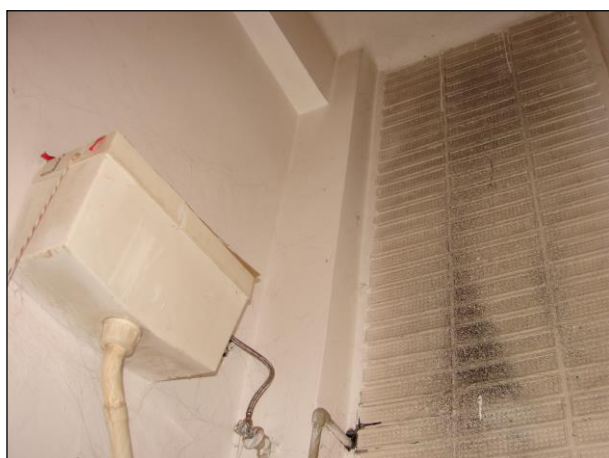
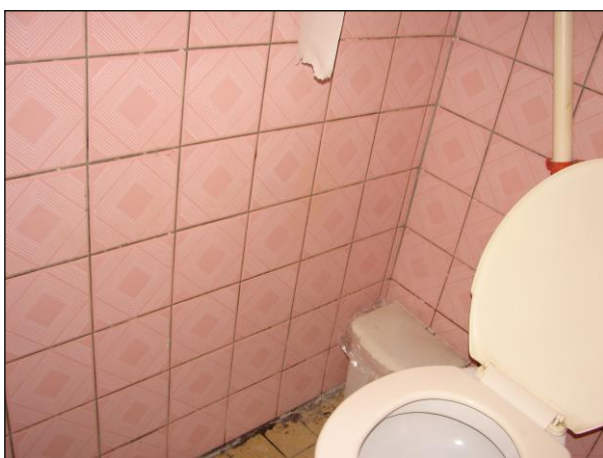
Foto 100 a 101: Místnost C.N1.26, pošta, WC, ŽB skelet, výplňové zdivo, luxfery ve stěně, plastové potrubí, keramický obklad, keramická dlažba na podlaze

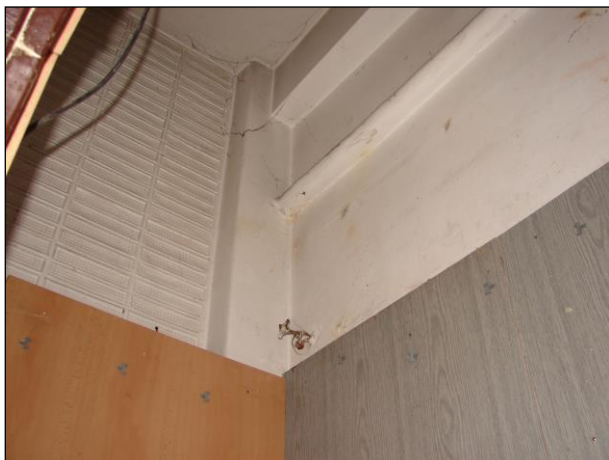
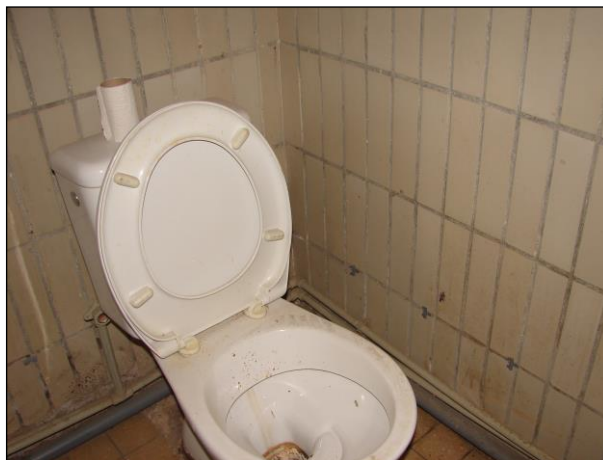
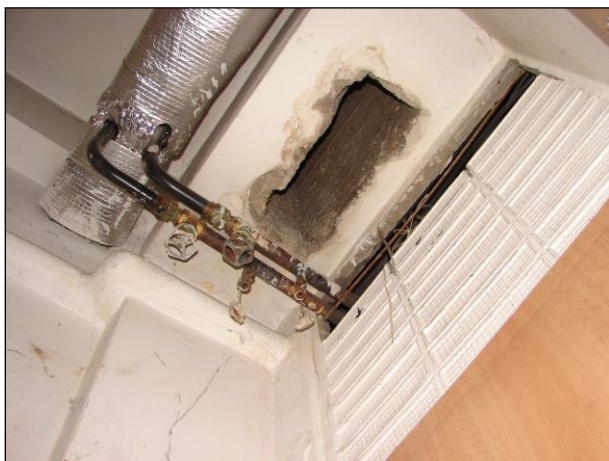
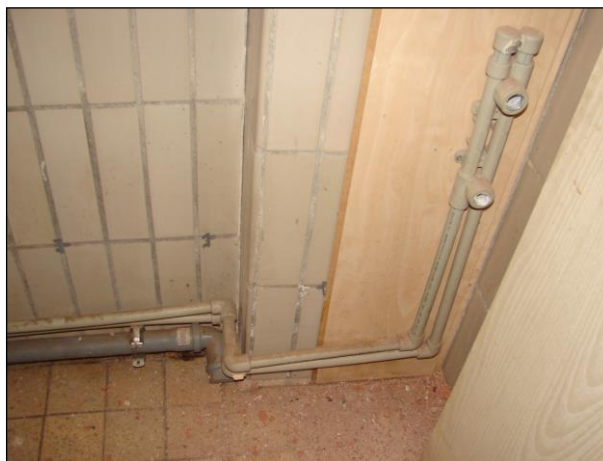
Foto 102 - 105: Místnost C.N1.25, WC, ŽB skelet, výplňové zdivo, zamalované luxfery ve stěně, plastové potrubí, obklad z dřevotřískových desek, keramický obklad, keramická dlažba na podlaze, kovové potrubí s izolací z minerální vlny obalené kartonem a Al fólií, odvětrávací otvor v průvlaku

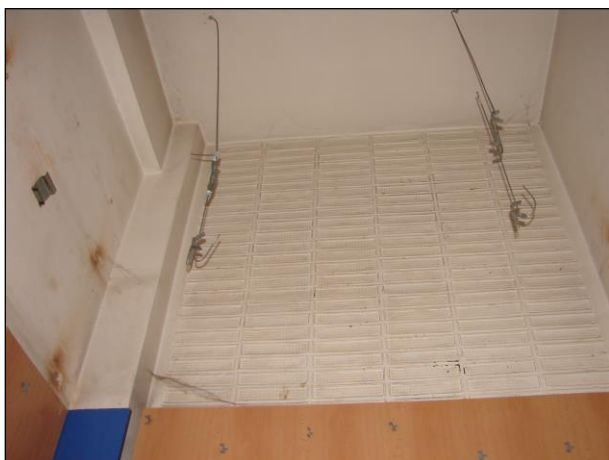
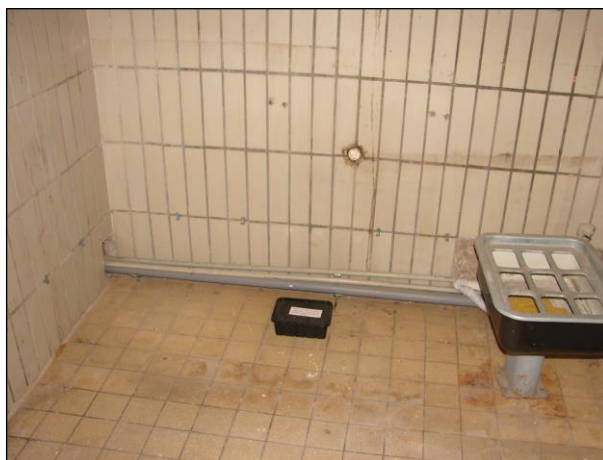
Foto 106 a 107: Místnost C.N1.24, soc. zařízení, ŽB skelet, výplňové zdivo, zamalované luxfery ve stěně, plastové potrubí, obklad z dřevotřískových desek, keramický obklad, keramická dlažba na podlaze

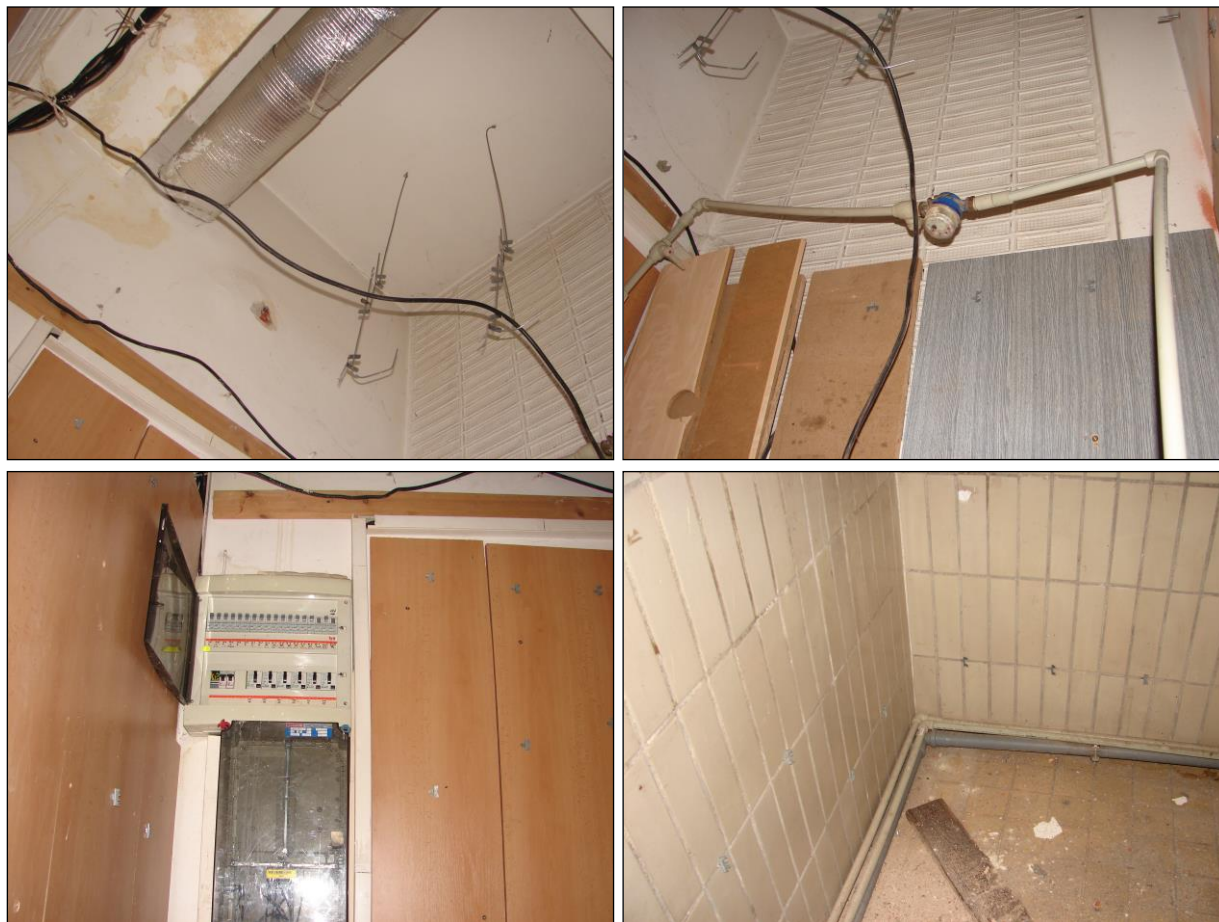
Foto 108 - 111: Místnost C.N1.23, soc. zařízení, ŽB skelet, výplňové zdivo, zamalované luxfery ve stěně, plastové potrubí, obklad z dřevotřískových desek, keramický obklad, keramická dlažba na podlaze, el. rozvody v plastových skříních

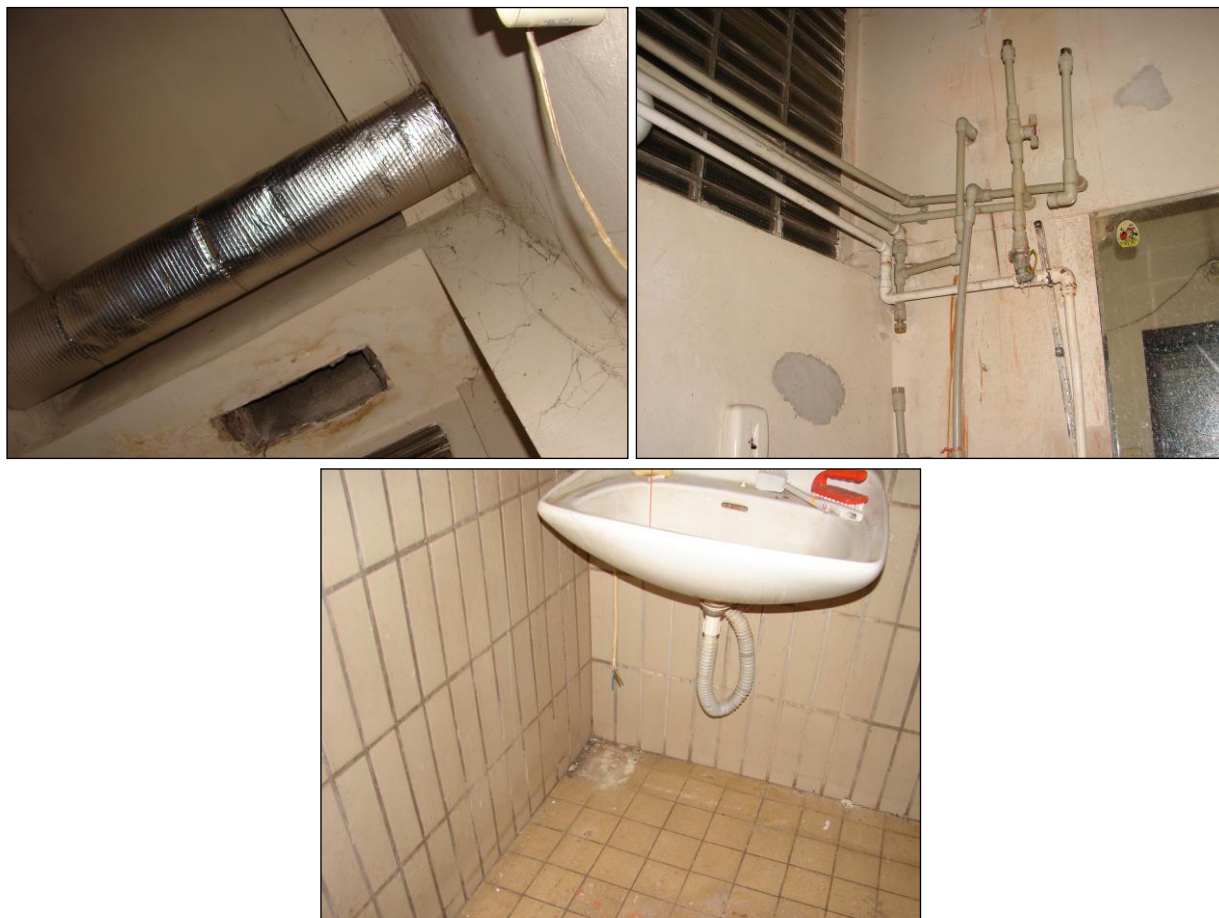
Foto 112 - 114: Místnost C.N1.22, soc. zařízení, ŽB skelet, výplňové zdivo, luxfery ve stěně, plastové potrubí, keramický obklad, keramická dlažba na podlaze, větrací otvor v průvlaku, ocelové potrubí s izolací z minerální vlny obalené kartonem a Al fólií

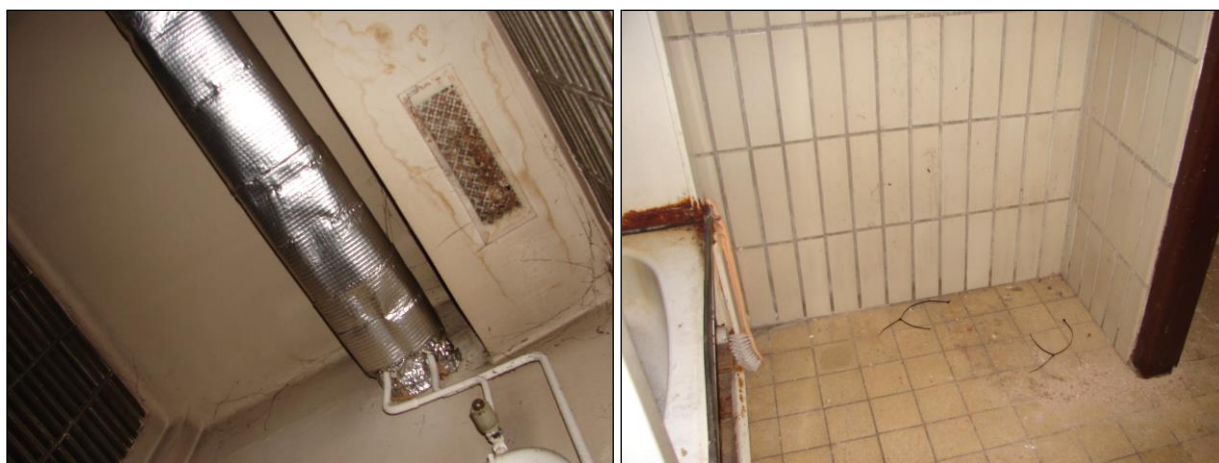
Foto 115 a 116: Místnost C.N1.21, soc. zařízení, ŽB skelet, výplňové zdivo, luxfery ve stěně, keramický obklad, keramická dlažba na podlaze, ocelová mřížka na větracím otvoru v průvlaku, ocelové potrubí s izolací z minerální vlny obalené kartonem a Al fólií

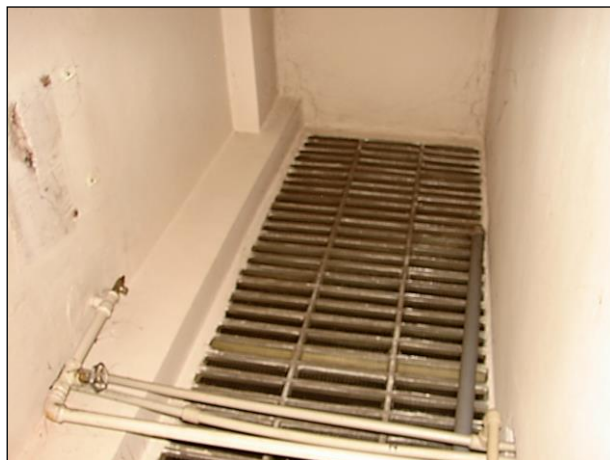
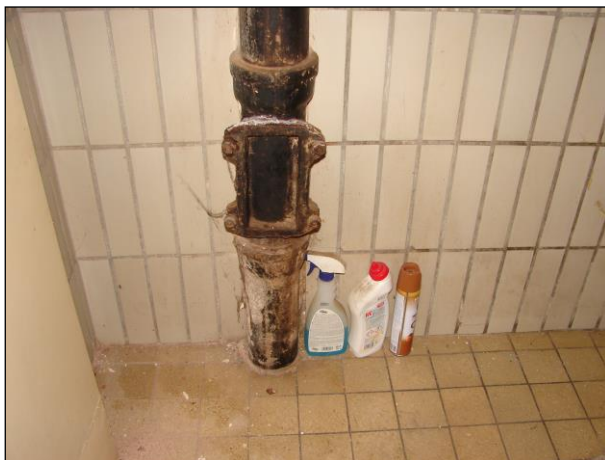
Foto 117 a 118: Místnost C.N1.20, soc. zařízení, ŽB skelet, výplňové zdivo, luxfery ve stěně, keramický obklad, keramická dlažba na podlaze, litinový svod

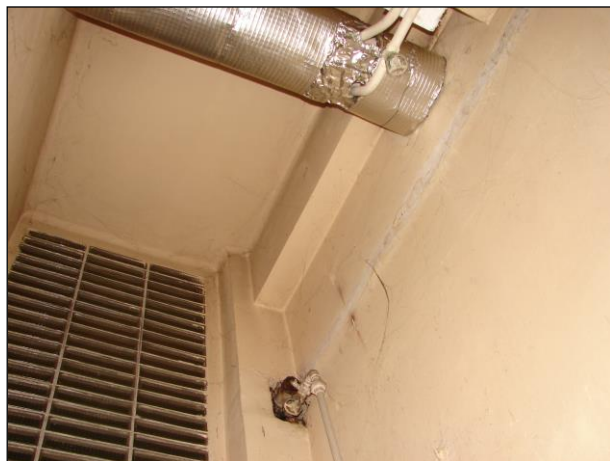
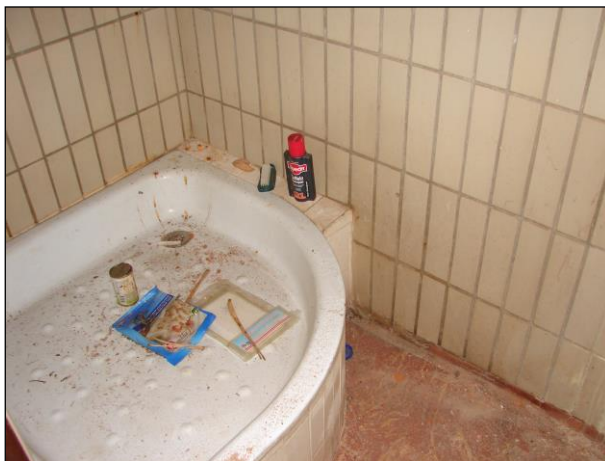
Foto 119 a 120: Místnost C.N1.19, soc. zařízení, ŽB skelet, výplňové zdivo, luxfery ve stěně, keramický obklad, PVC na podlaze, ocelové potrubí s izolací z minerální vlny obalené kartonem a Al fólií

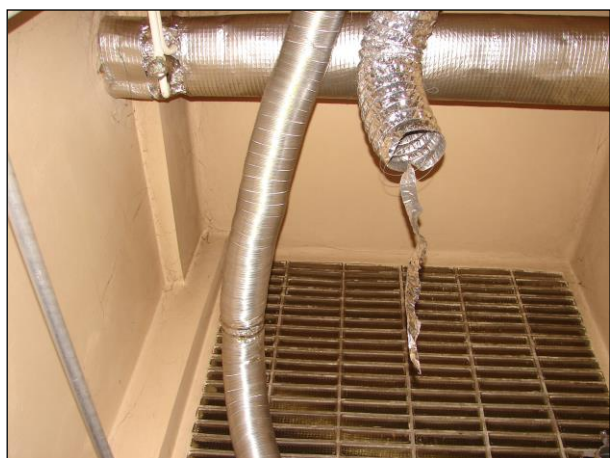
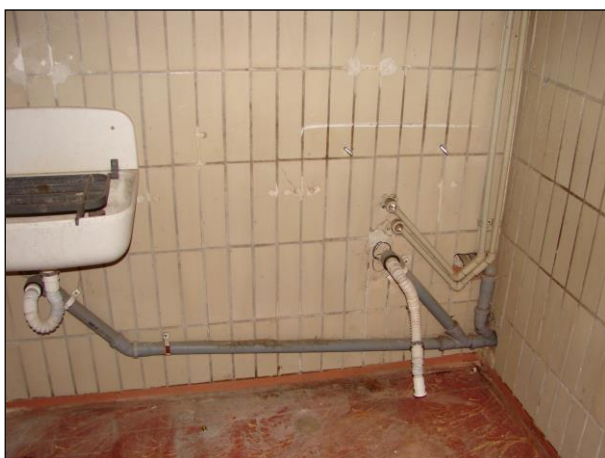
Foto 121 a 122: Místnost C.N1.18, soc. zařízení, ŽB skelet, výplňové zdivo, luxfery ve stěně, keramický obklad, PVC na podlaze, ocelové potrubí s izolací z minerální vlny obalené kartonem a Al fólií, plastové potrubí, odvětrávací potrubí z Al fólie

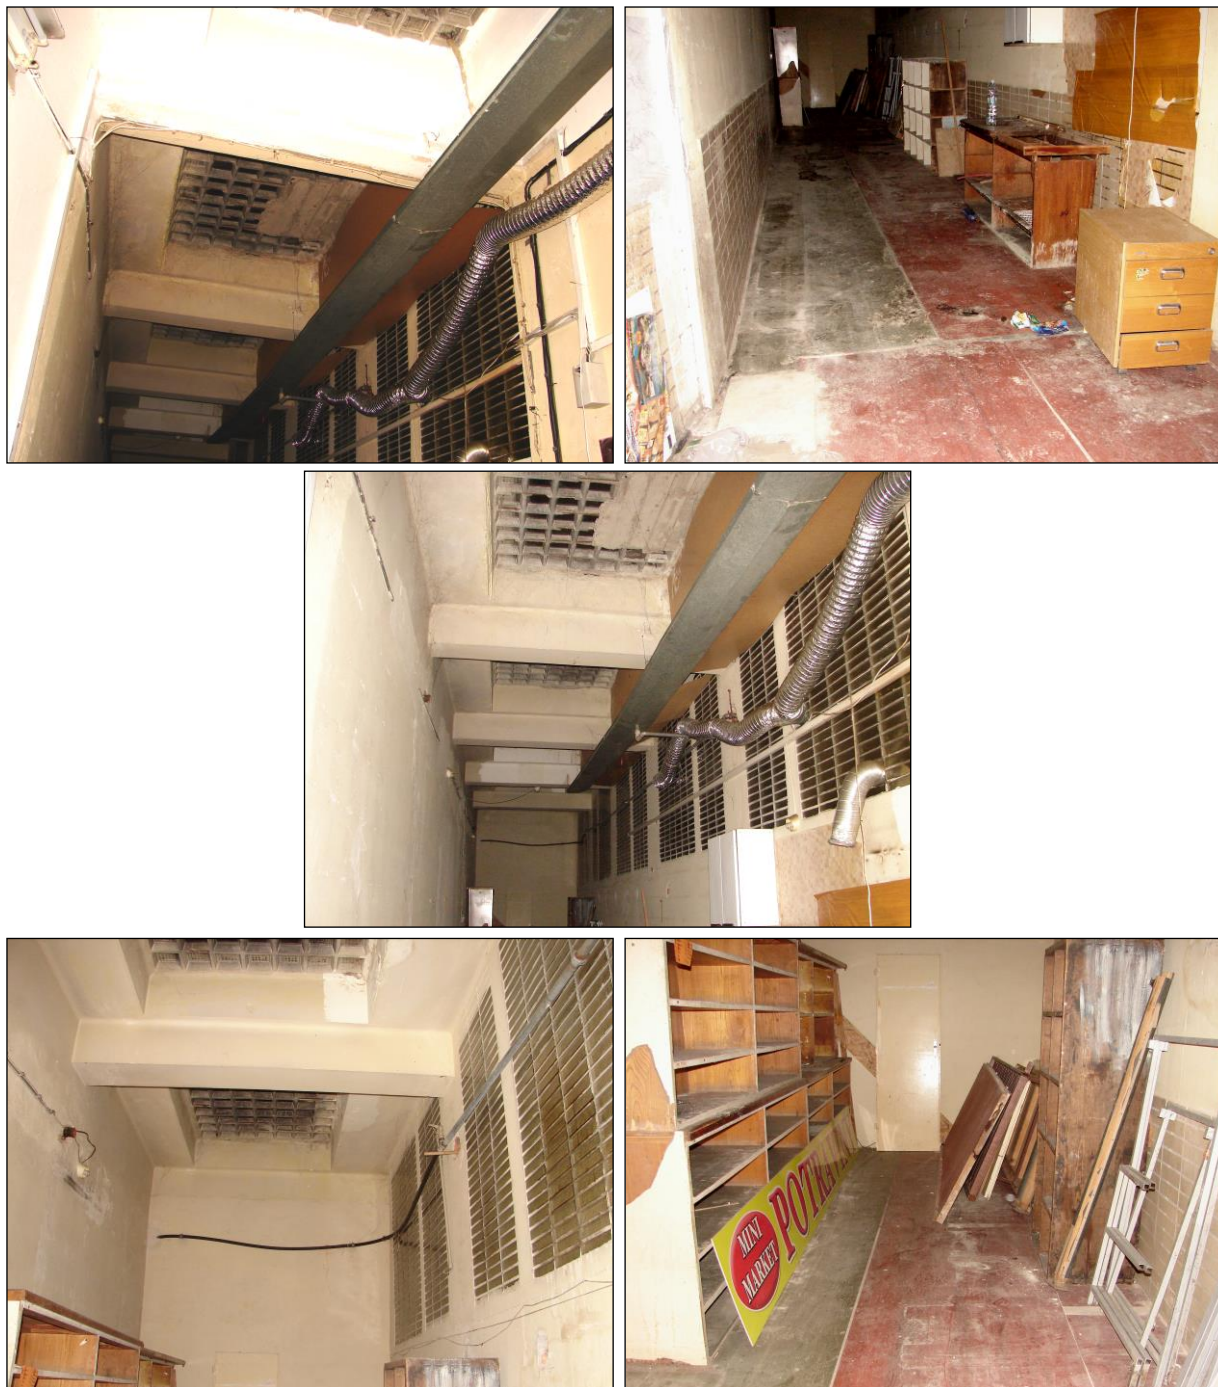
Foto 123 - 127: Místnost C.N1.17, ŽB skelet, výplňové zdivo, luxfery ve stropě i ve stěně, keramický obklad, PVC na podlaze, odvětrávací potrubí z Al fólie

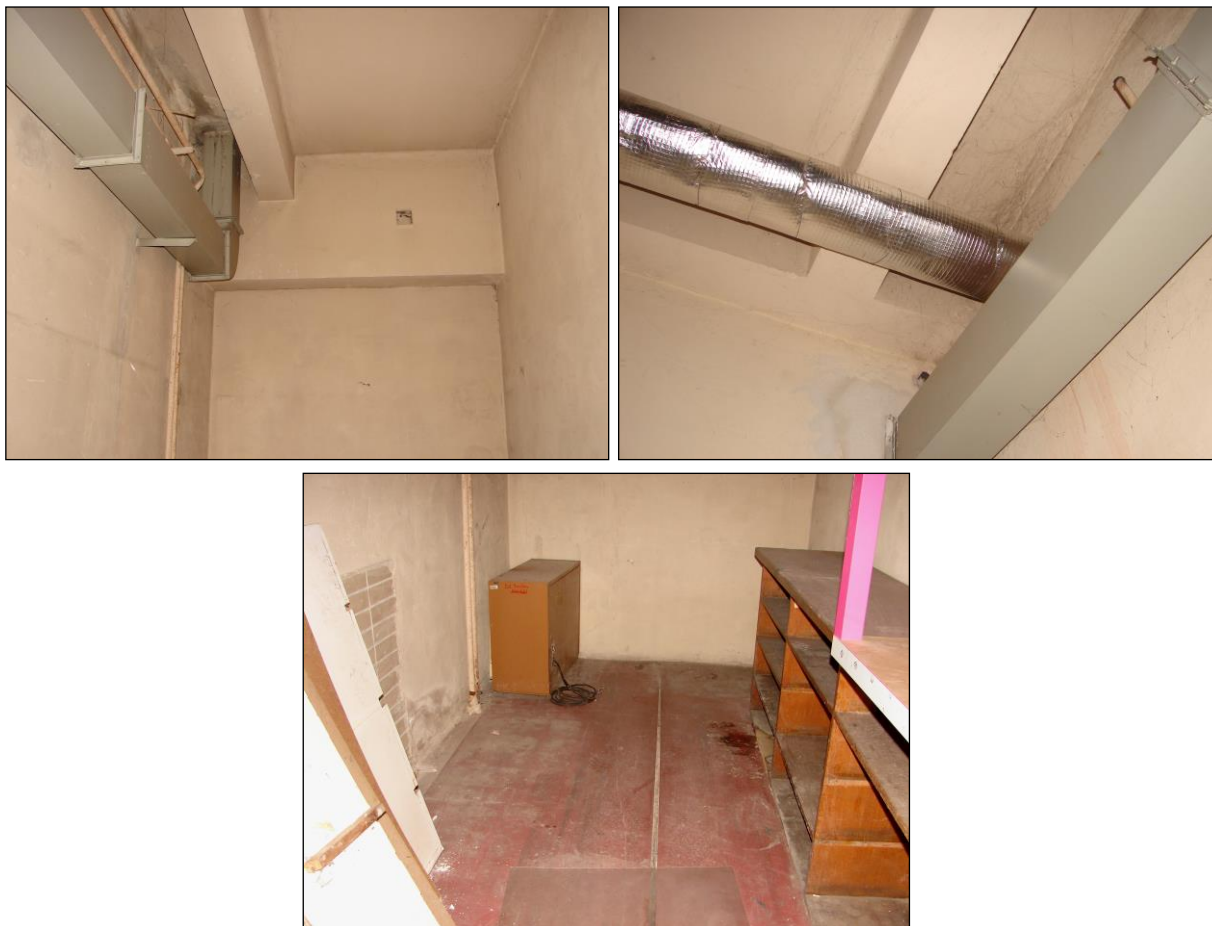
Foto 128 - 130: Místnost **C.N1.16**, ŽB skelet, výplňové zdivo, keramický obklad, PVC na podlaze, plechové VZT potrubí, ocelové potrubí s izolací z minerální vlny obalené kartonem a Al fólií

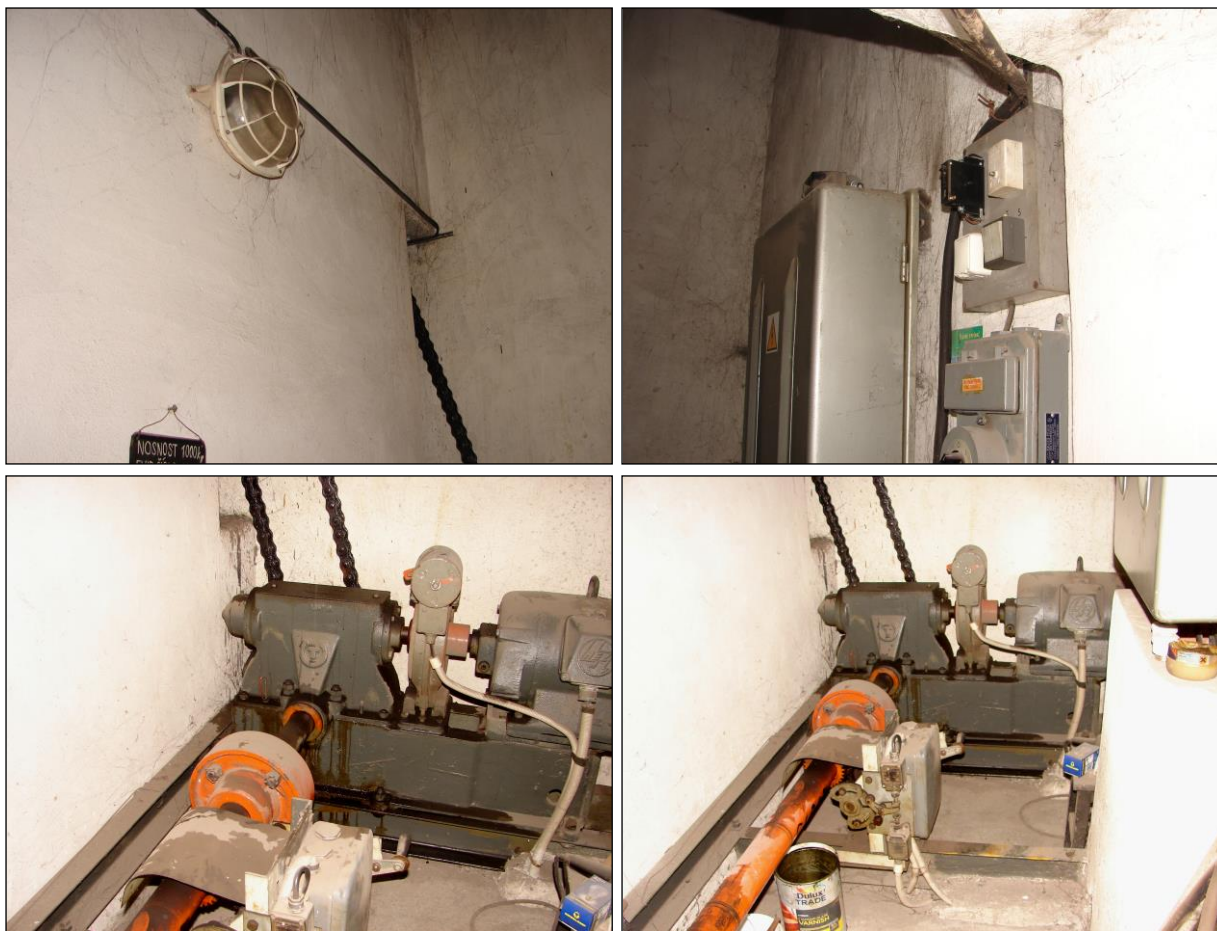
Foto 131 - 134: Místnost C.N1.14, strojovna výtahu, ŽB skelet, výplňové zdivo, betonová podlaha, el. rozvody v plastové a plechové skříně

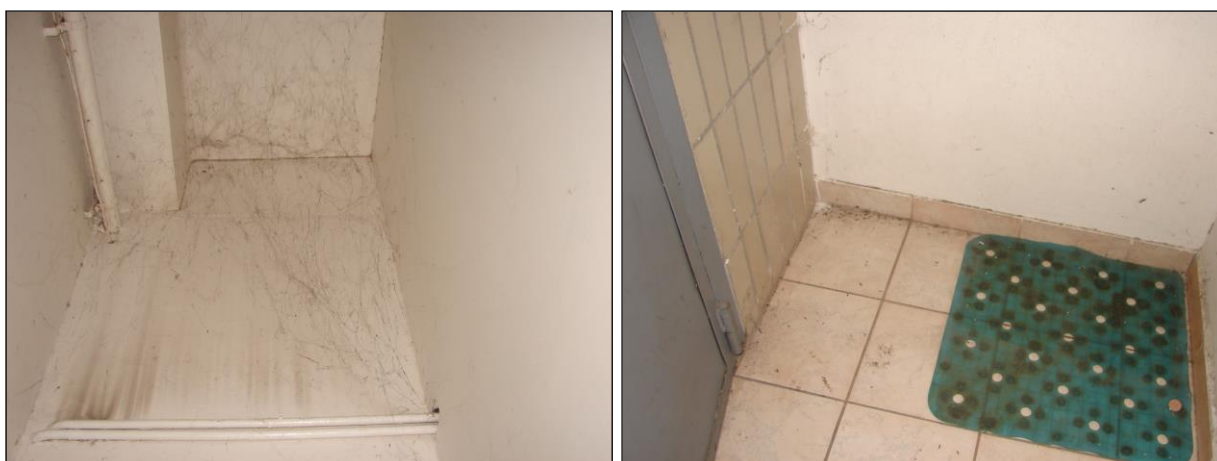
Foto 135 a 136: Místnost C.N1.13, před strojovnou výtahu, ŽB skelet, výplňové zdivo, keramický obklad a keramická dlažba na podlaze

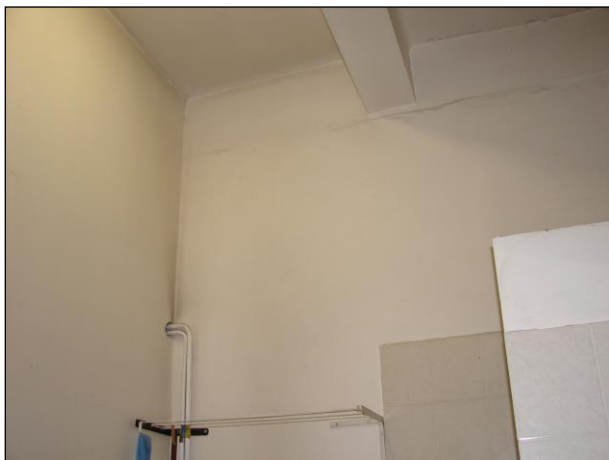
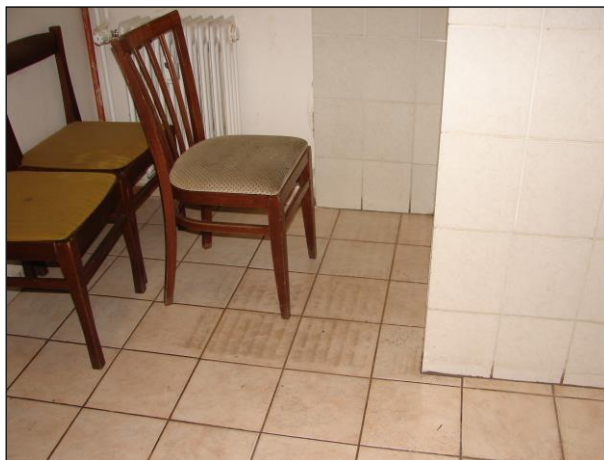
Foto 137 a 138: Místnost C.N1.12, soc. zařízení, ŽB skelet, výplňové zdivo, keramický obklad a keramická dlažba na podlaze

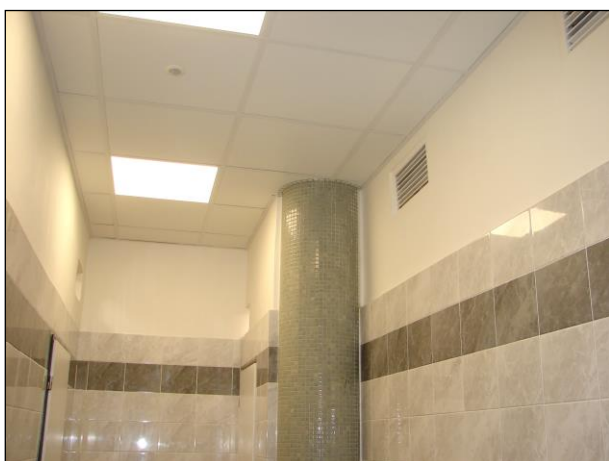
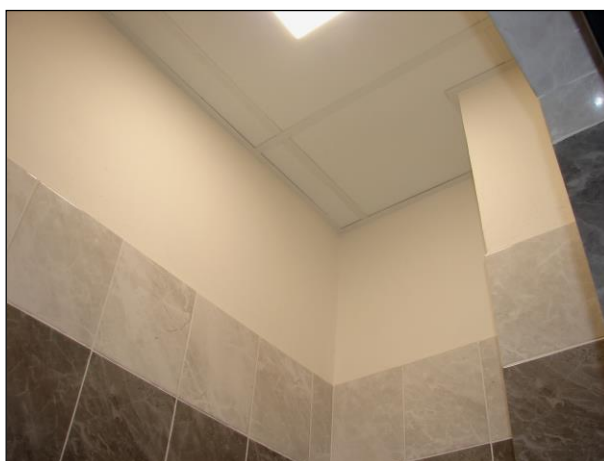
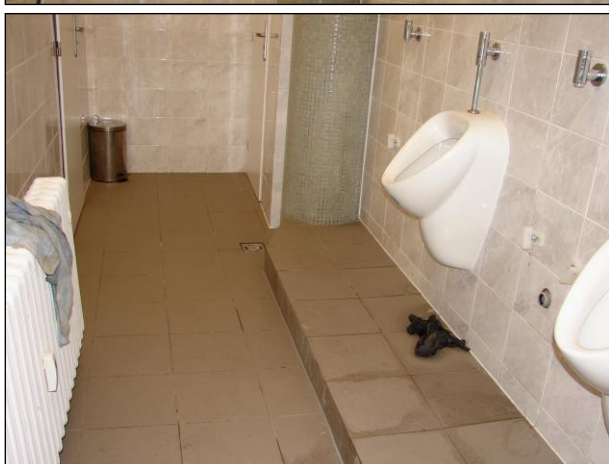
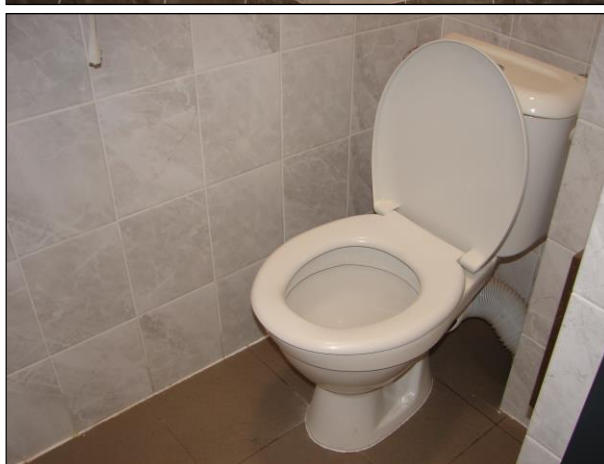
Foto 139 - 142: Místnost C.N1.11, veřejné WC muži, pisoáry a jedna ze dvou kabin (druhá kabina viz další strana), ŽB skelet, výplňové zdivo, keramický obklad a keramická dlažba na podlaze, pod stropem kazetový podhled

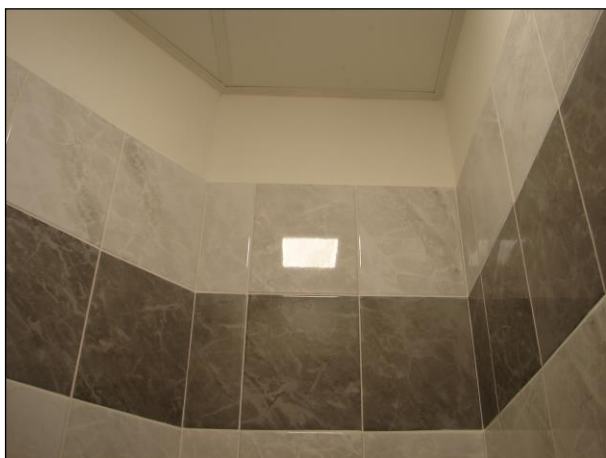
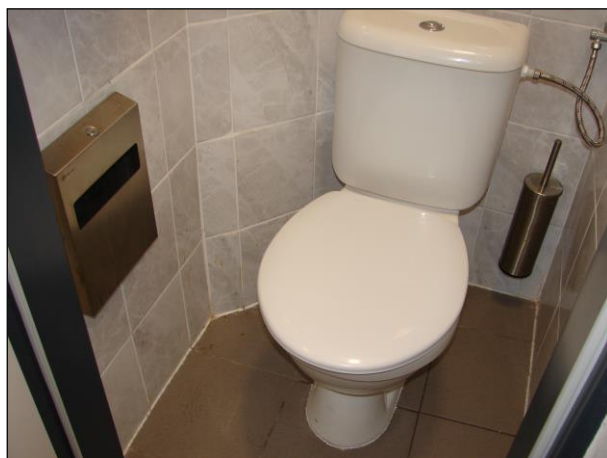
Foto 143 a 144: Místnost C.N1.17, veřejné WC muži, druhá kabina (viz předcházející strana)

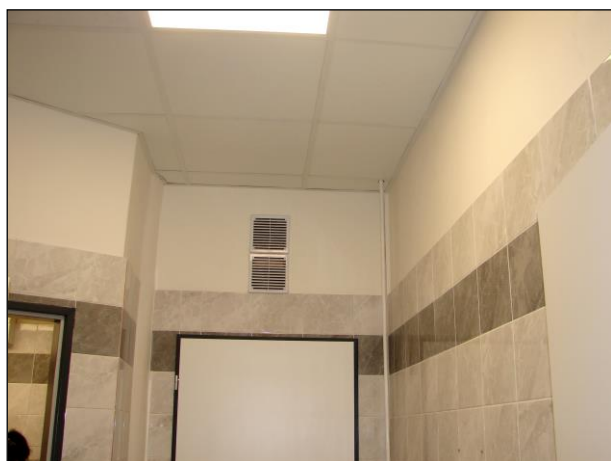
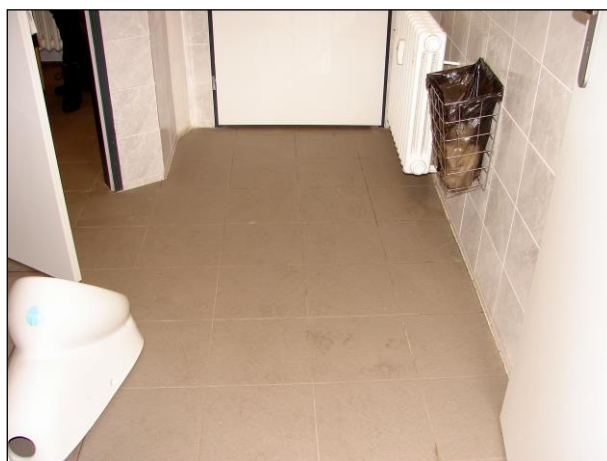
Foto 145 a 146: Místnost C.N1.10, umývárna na veřejném WC muži, ŽB skelet, výplňové zdivo, keramický obklad a keramická dlažba na podlaze, pod stropem kazetový podhled

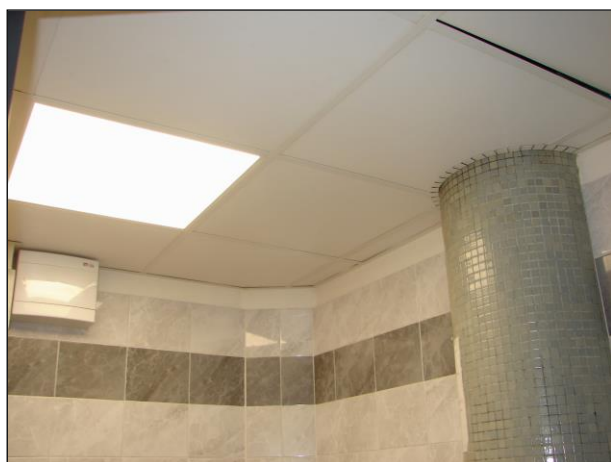
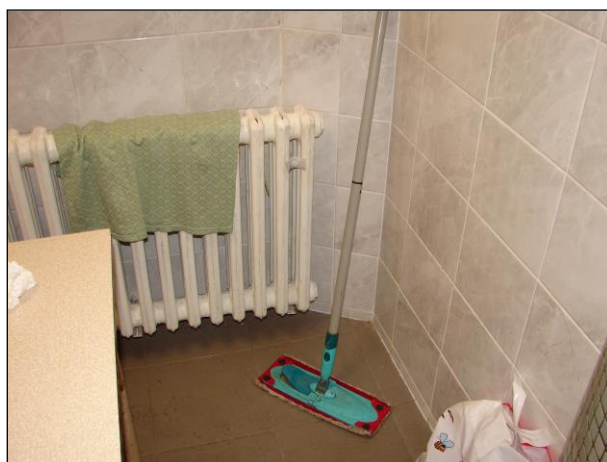
Foto 147 a 148: Místnost C.N1.09, místnost obsluhy veřejného WC, ŽB skelet, výplňové zdivo, keramický obklad a keramická dlažba na podlaze, pod stropem kazetový podhled
