**Expertní zpráva č.
2100 J 001 - 1**

Datum vydání zprávy
18. ledna 2021

Stavba: Výstavba lávky v žst. Praha - Smíchov

**STAVEBNĚ TECHNICKÝ PRŮZKUM ZAMĚŘENÝ NA VÝSKYT AZBESTU
VE STAVEBNÍCH KONSTRUKCÍCH ČÁSTI VÝPRAVNÍ BUDOVY
URČENÉ K DEMOLICI**

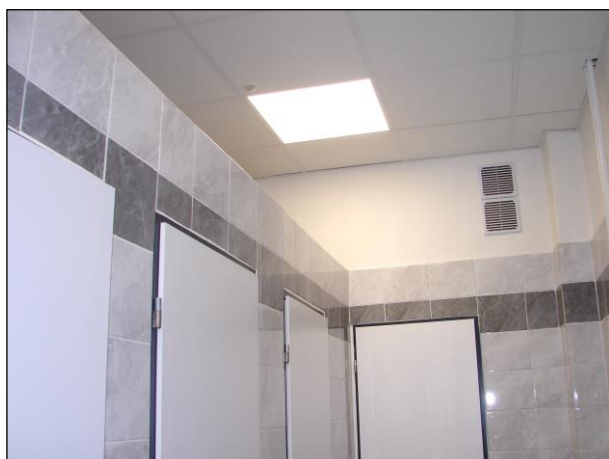
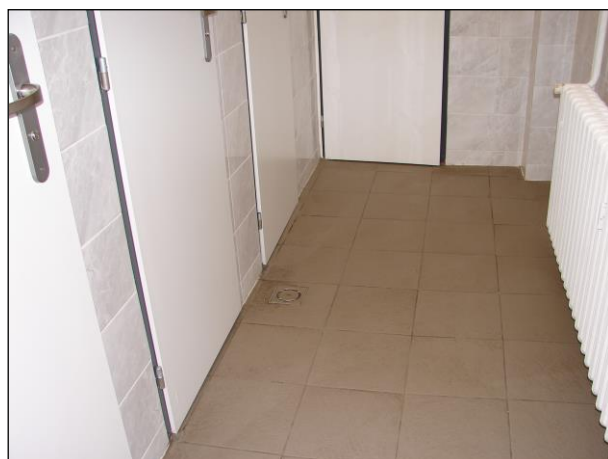
Foto 151 a 152: Místnost **C.N1.07**, veřejné WC řeny, předsíň před třemi kabinami (kabiny viz další strana), řB skelet, výplňové zdiř, keramický obklad, keramická dlařba na podlaze, pod stropem kazetový podhled, plechové VZT potrubí

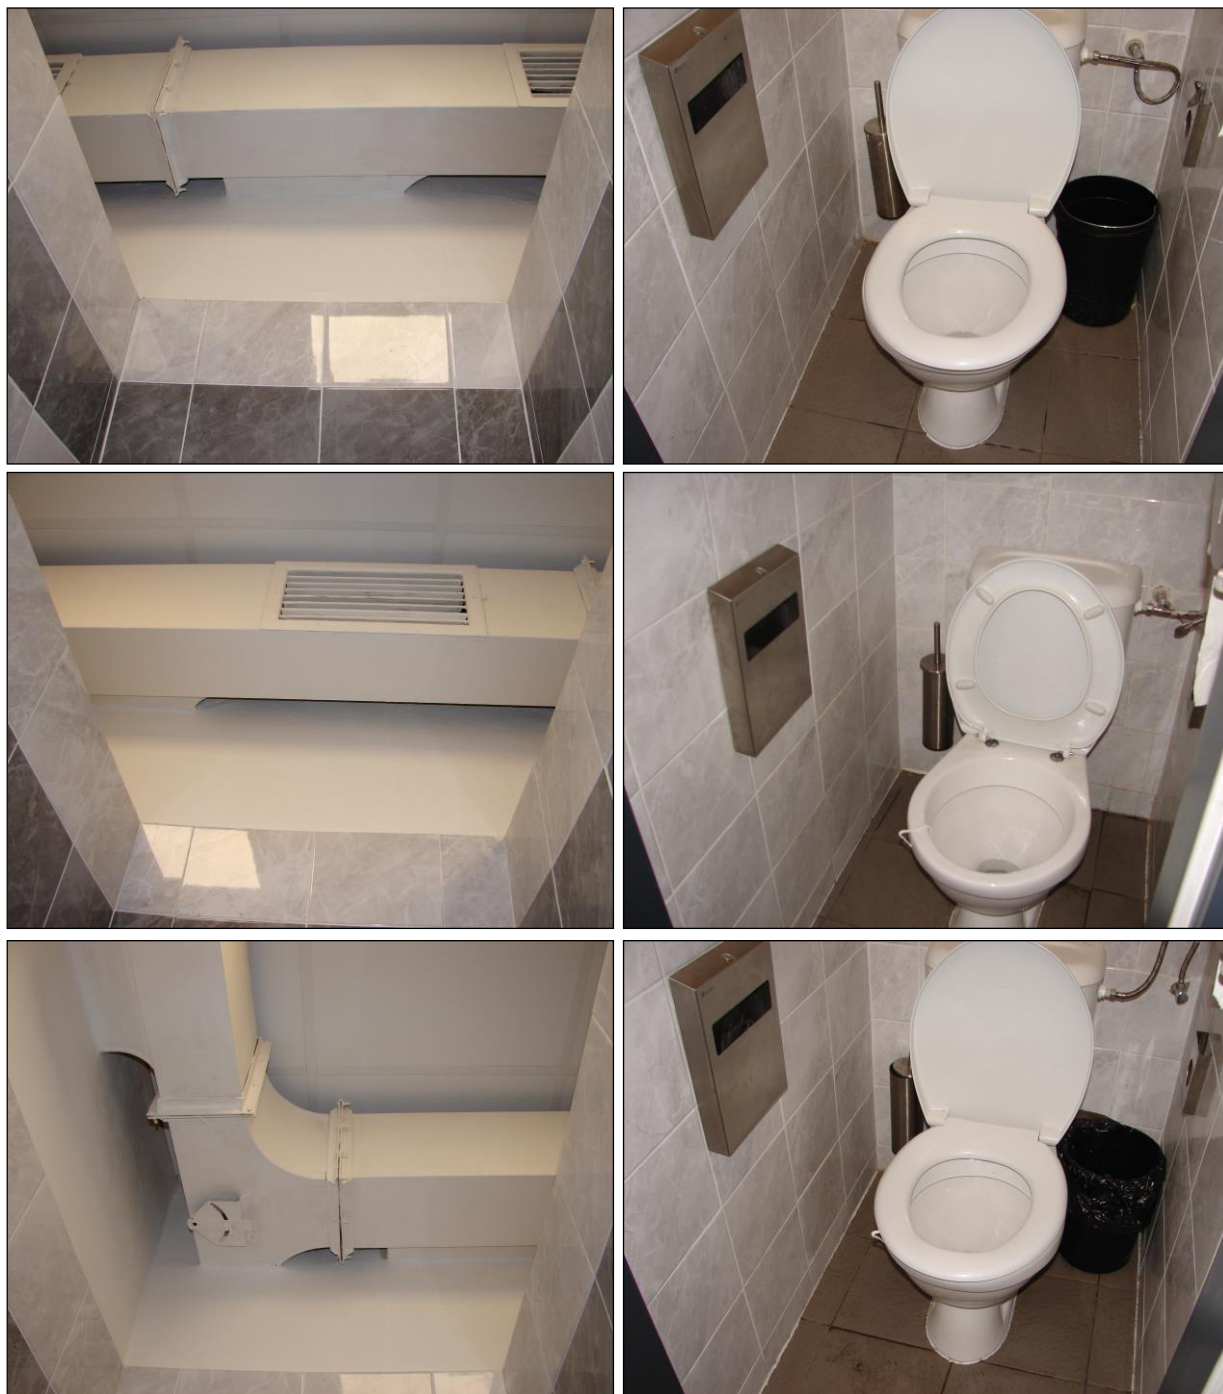
Foto 153 - 158: Místnost C.N1.07, veřejné WC ženy, tři kabiny WC, ŽB skelet, výplňové zdivo, keramický obklad, keramická dlažba na podlaze, pod stropem kazetový podhled, plechové VZT potrubí

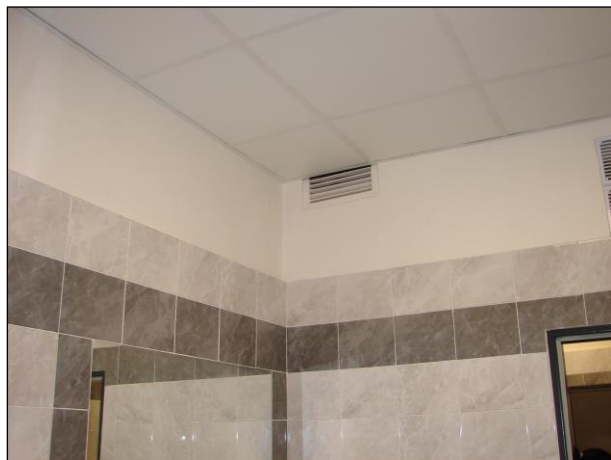
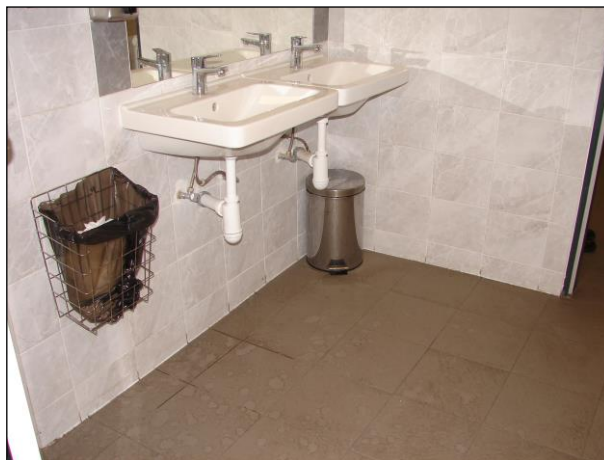
Foto 159 a 160: Místnost C.N1.06, umývárna na veřejném WC ženy, ŽB skelet, výplňové zdivo, keramický obklad, keramická dlažba na podlaze, pod stropem kazetový podhled

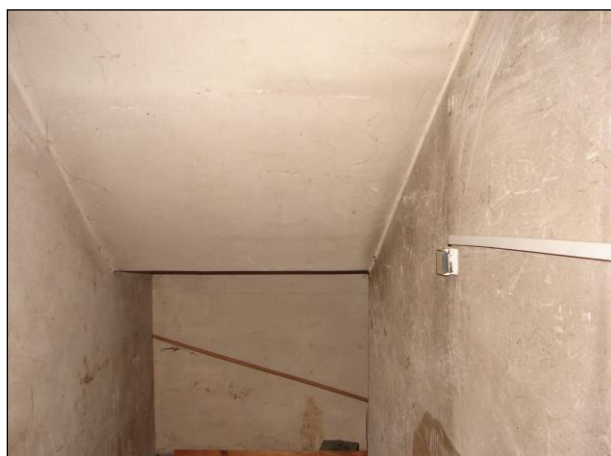
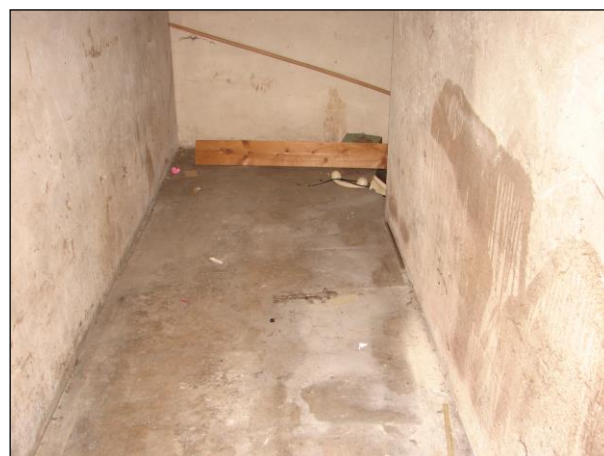
Foto 161 a 162: Místnost C.N1.05, místnost pod schodištěm do 2.NP, ŽB skelet, zděné stěny ŽB schodišťové rameno, betonová podlaha

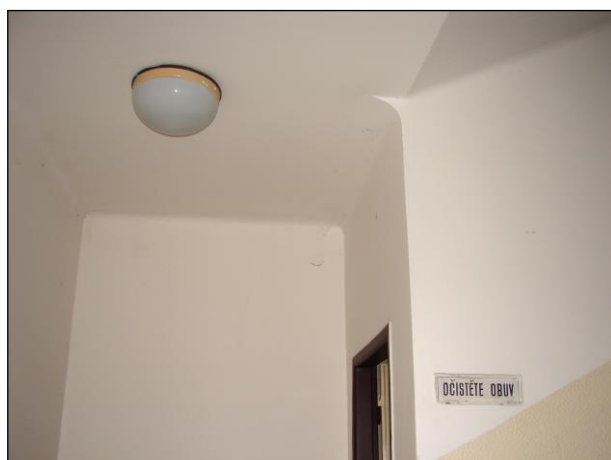
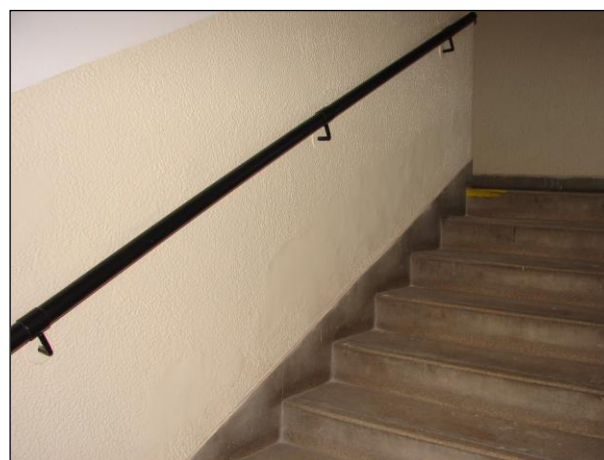
Foto 163 a 164: Místnost C.N1.04, schodiště do 2.NP, ŽB skelet, zděné stěny ŽB schodišťové rameno, olejový nátěr, na podestách a schodišťových stupních teraco, ocelové madlo

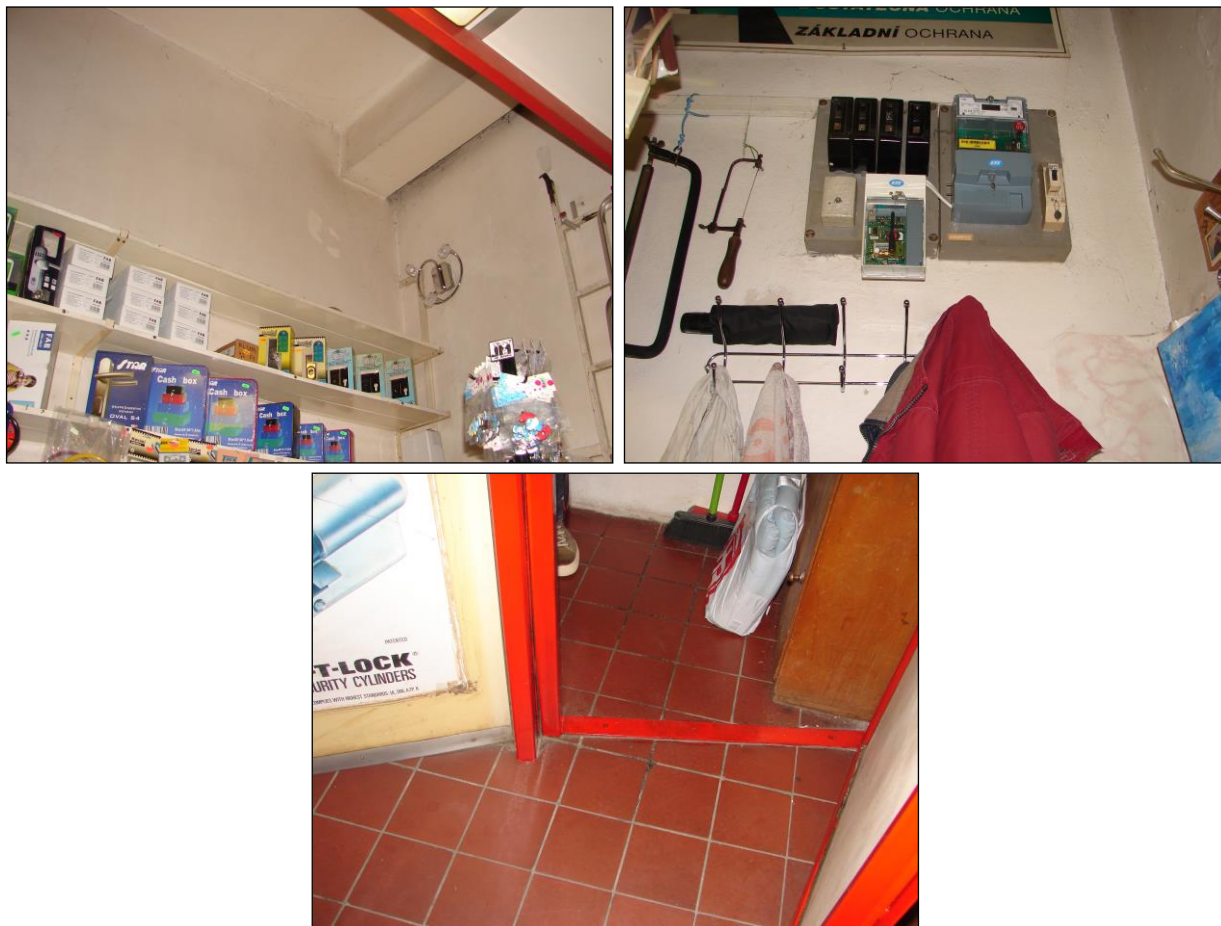
Foto 165 - 167: Místnost C.N1.03, provozovna výroba klíčů, ŽB skelet, výplňové zdivo, keramická dlažba na podlaze, el. rozvody na plastové desce

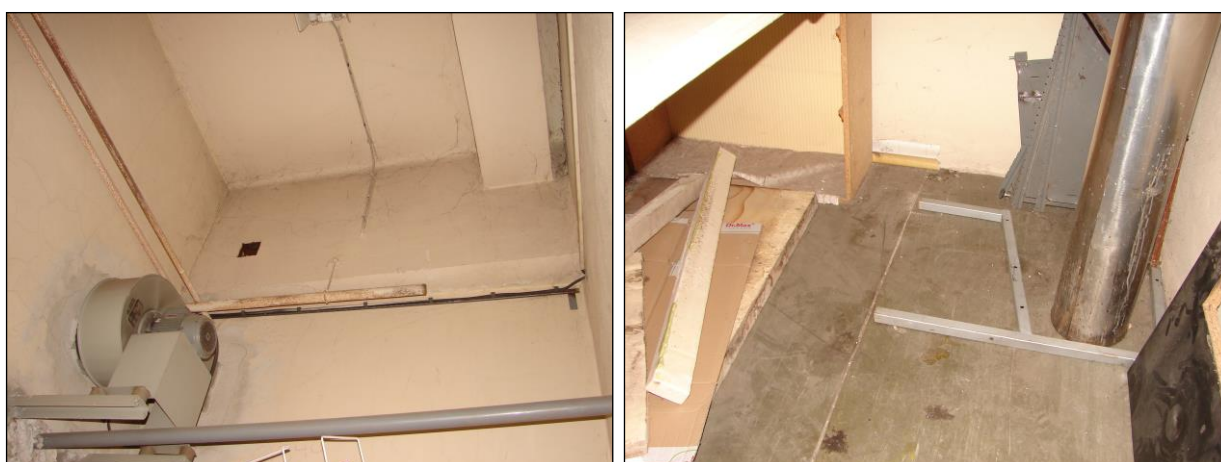
Foto 168 a 169: Místnost C.N1.02, ŽB skelet, výplňové zdivo, PVC na podlaze, plastové potrubí, kovový ventilátor

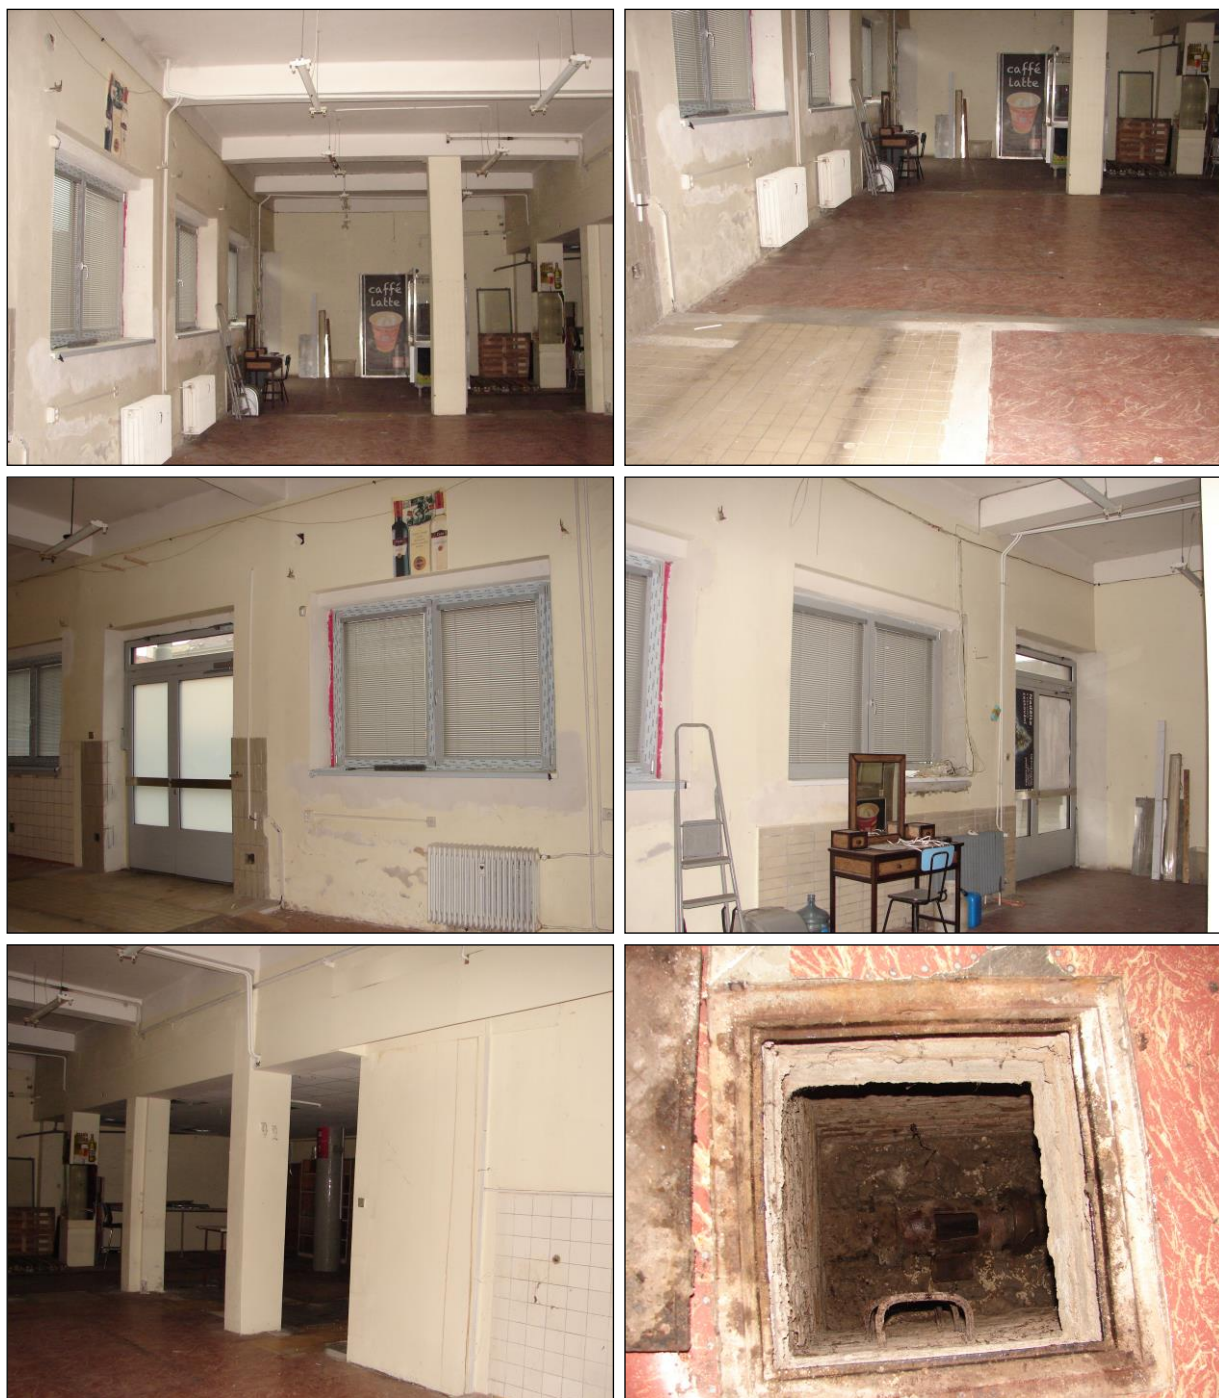
Foto 170 - 175: Místnost C.N1.01, část místnosti u obvodové stěny, ŽB skelet, výplňové zdivo, keramický obklad, hliníková okna a dveře, PVC a keramická dlažba na podlaze, zděná šachtice s kameninovou kanalizační rourou

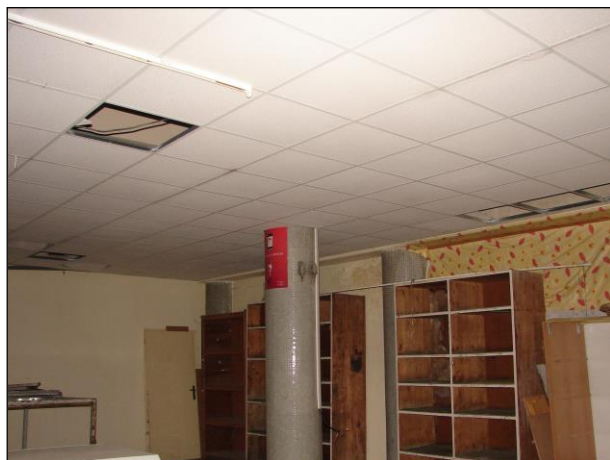
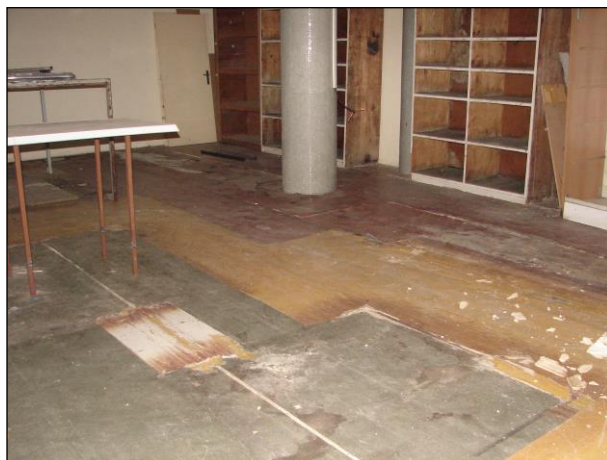
Foto 176 a 177: Místnost C.N1.01, zadní část místnosti, ŽB skelet, výplňové zdivo, kazetový podhled pod stropem, PVC a keramická dlažba na podlaze

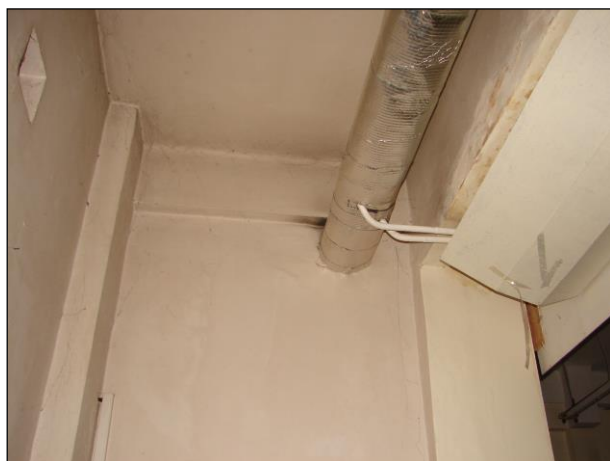
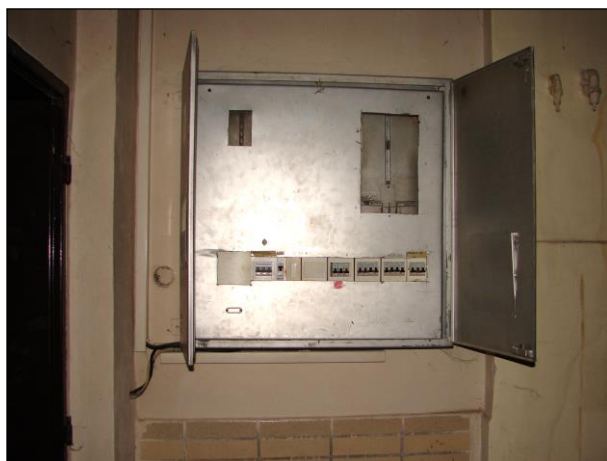
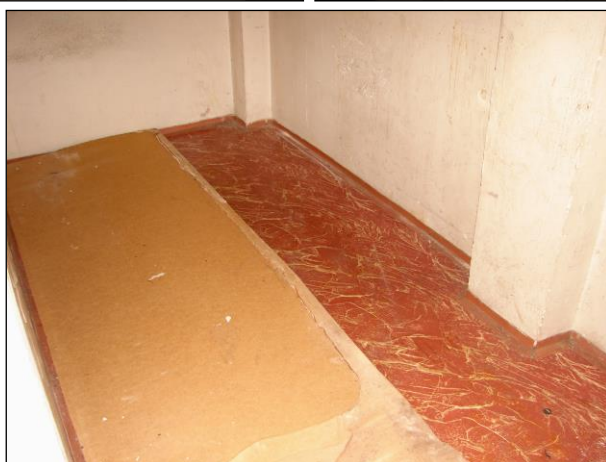
Foto 178 - 180: Místnost C.N1.01, malá část místnosti u místností C.N1.17 a C.N1.18, ŽB skelet, výplňové zdivo, PVC na podlaze, el. rozvody v kovové skříni, ocelové potrubí s izolací z minerální vlny obalené kartonem a Al fólií

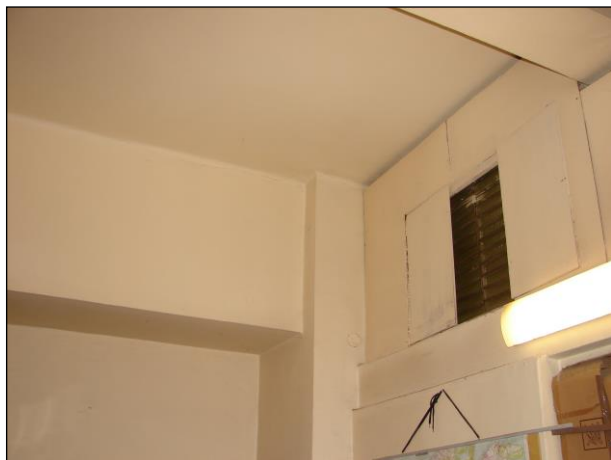
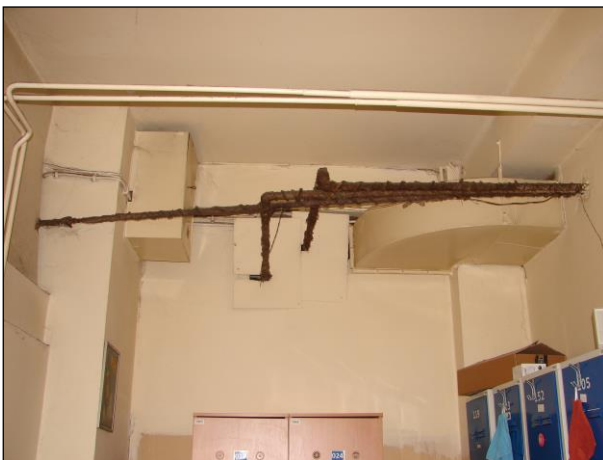
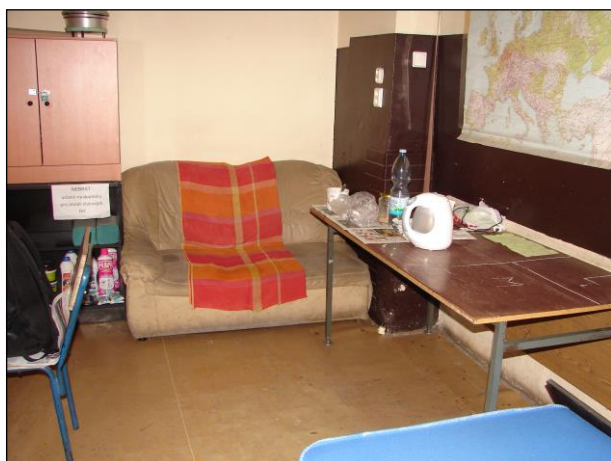
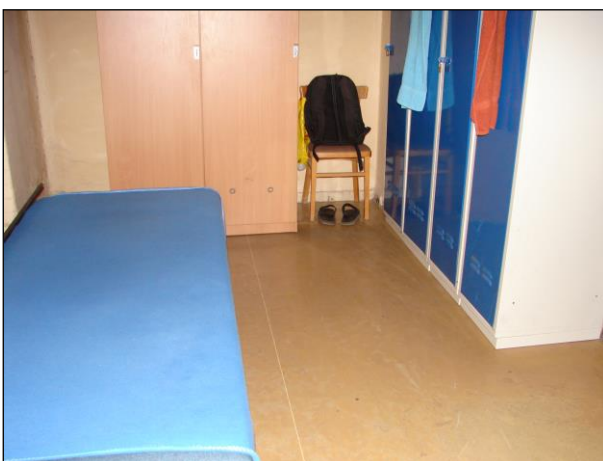
Foto 181 - 184: Místnost B.N1.21, ŽB skelet, výplňové zdivo, PVC na podlaze, luxfery ve stěně, ocelové potrubí, plechové VZT potrubí

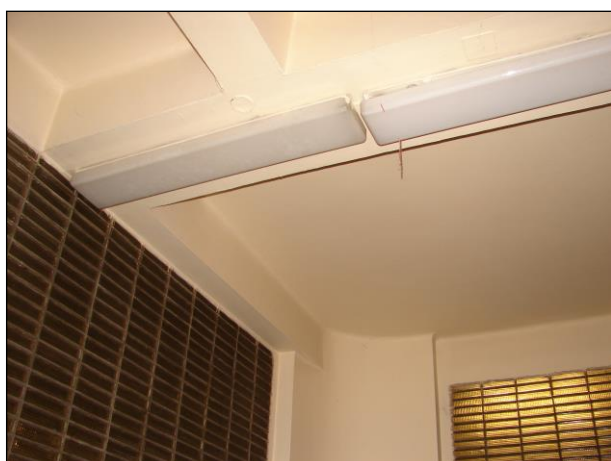
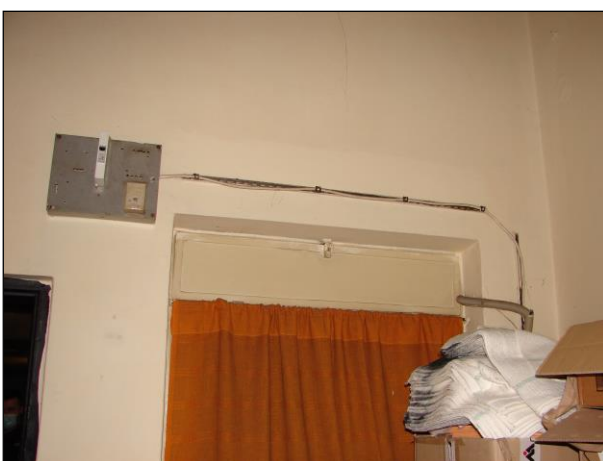
Foto 185 a 186: Místnost B.N1.22, ŽB skelet, výplňové zdivo, luxfery ve stěnách, el. rozvody na plastové desce

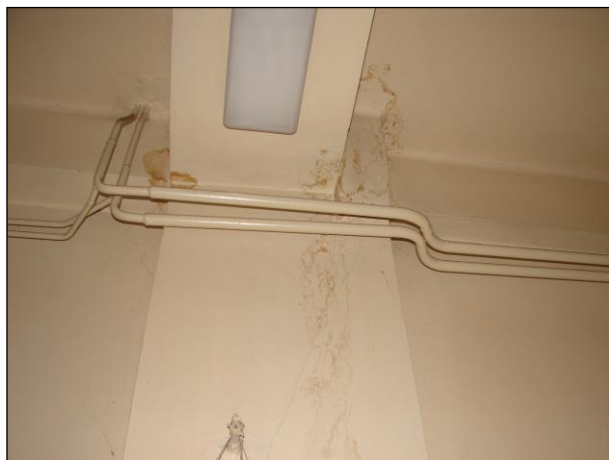
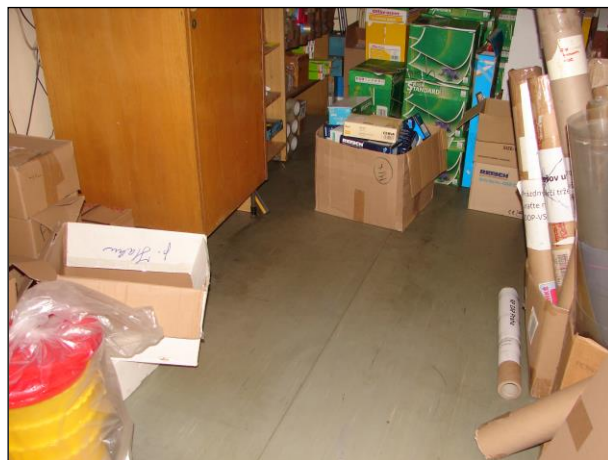
Foto 187 a 188: Místnost B.N1.22, ŽB skelet, výplňové zdivo, PVC na podlaze, ocelové potrubí

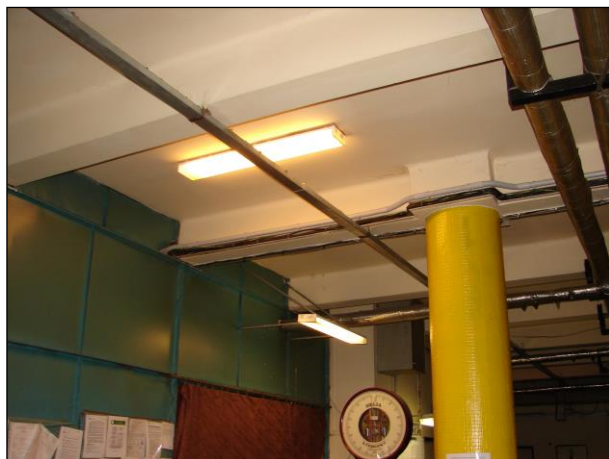
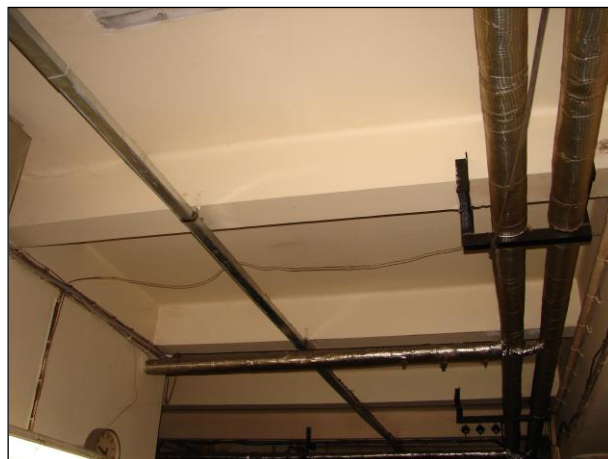
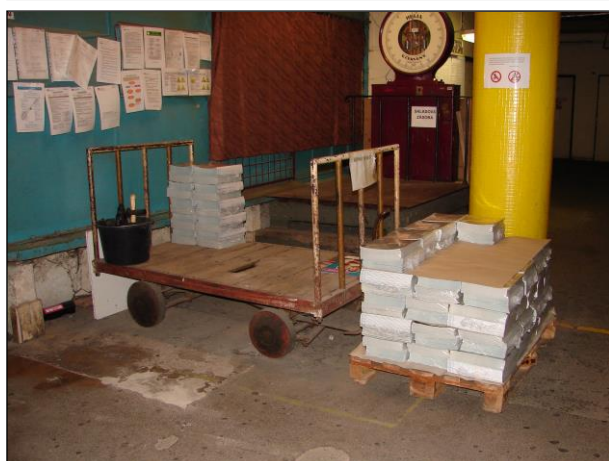
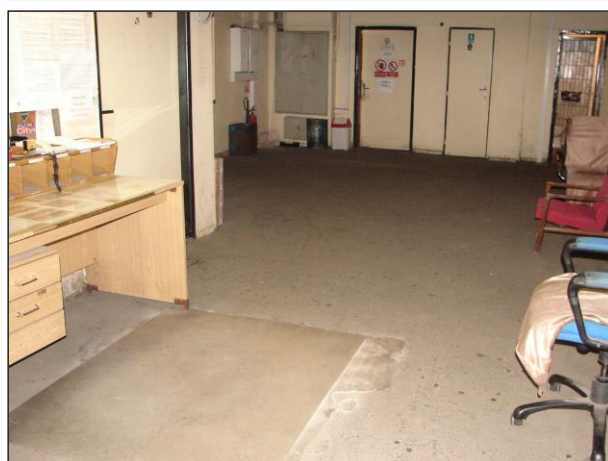
Foto 189 - 192: Místnost B.N1.23A (písmeno A k číslu místnosti přidáno zhotovitelem), ŽB skelet, výplňové zdivo, betonová podlaha, příčka z plechu, ocelové potrubí s izolací z minerální vlny obalené kartonem a Al fólií

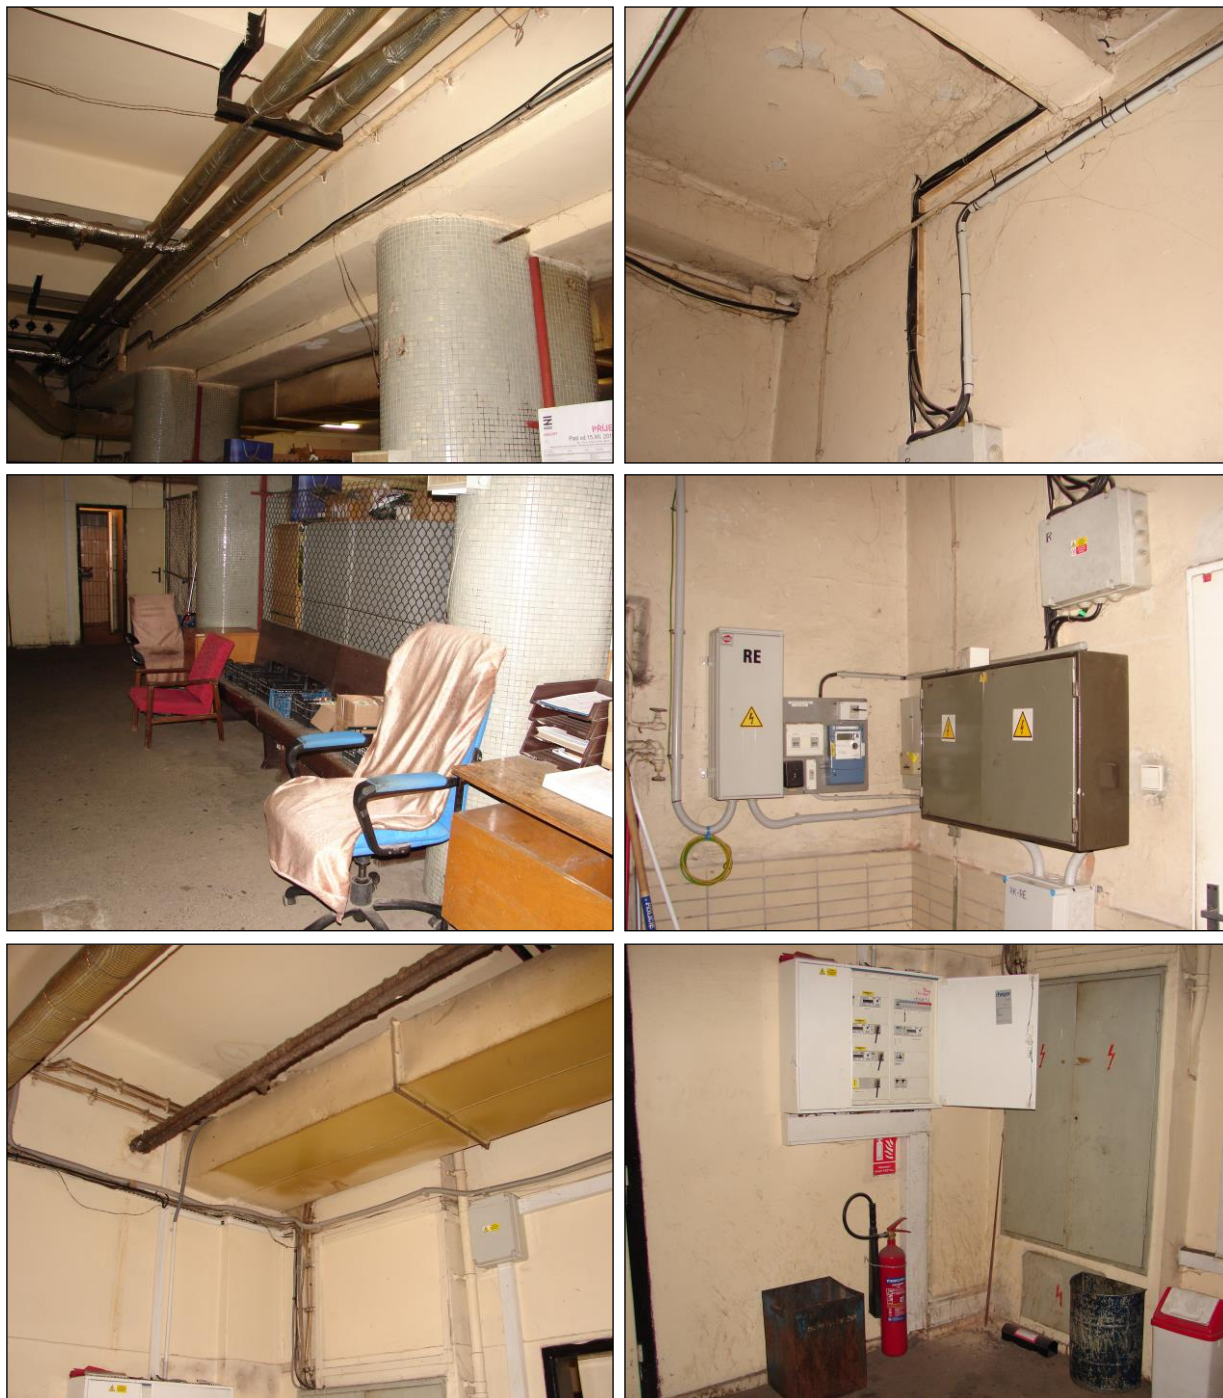
Foto 193 - 198: Místnost B.N1.23A (písmeno A k číslu místnosti přidáno zhotovitelem),
 ŽB skelet, výplňové zdivo, betonová podlaha, ocelové pletivo, ocelové potrubí s izolací
 z minerální vlny obalené kartonem a Al fólií, el. rozvody v kovových a plastových skříních,
 plechové VZT potrubí

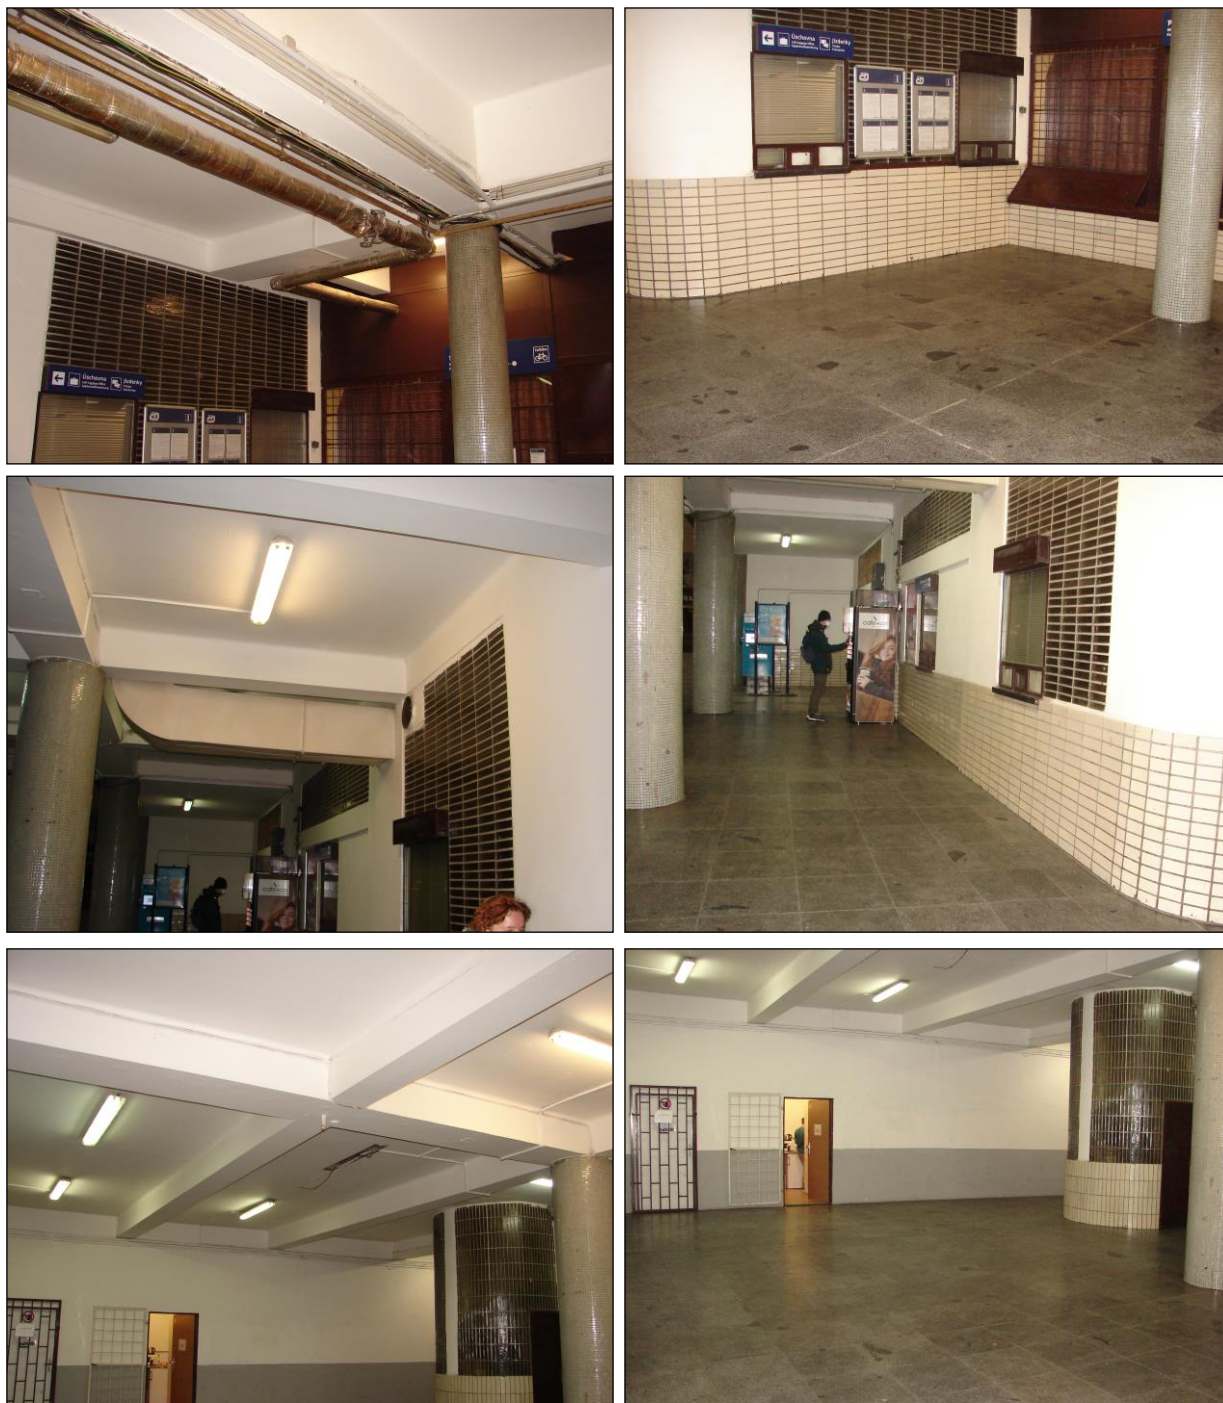
Foto 199 - 204: Místnost B.N1.23, hala, ŽB skelet, výplňové zdivo, luxfery, keramický obklad, na podlaze kamenná dlažba, hliníkové okno a dveře

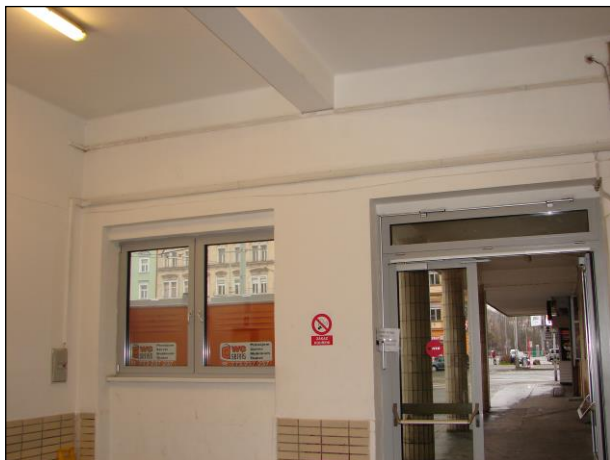
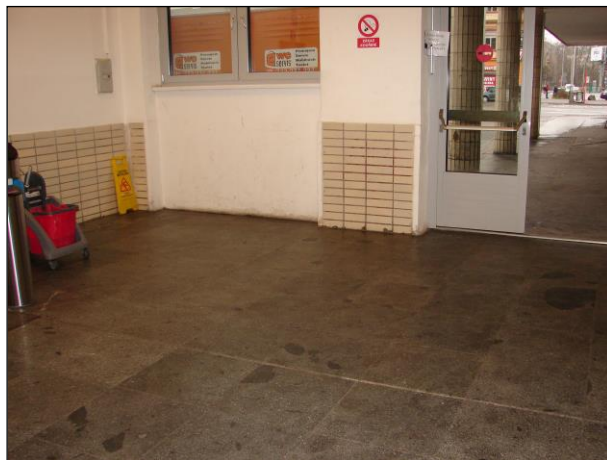
Foto 205 a 206: Místnost B.N1.23, hala, ŽB skelet, výplňové zdivo, keramický obklad, na podlaze kamenná dlažba, hliníkové okno a dveře

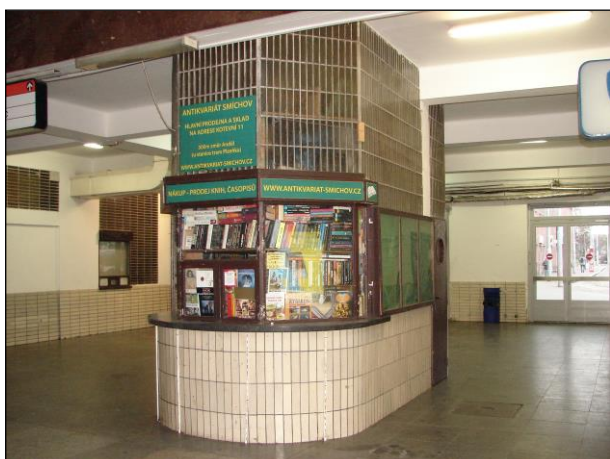
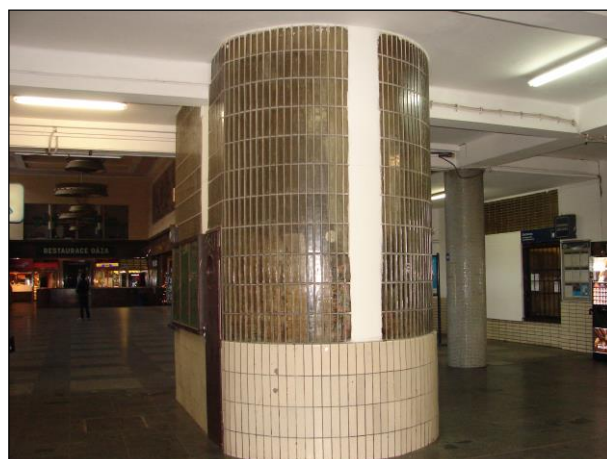
Foto 207 a 208: Místnost B.N1.24, B.N1.25, B.N1.26, antikvariát v hale, luxfery, keramický obklad, nepřístupno (uzavřeno z důvodu covid-19)

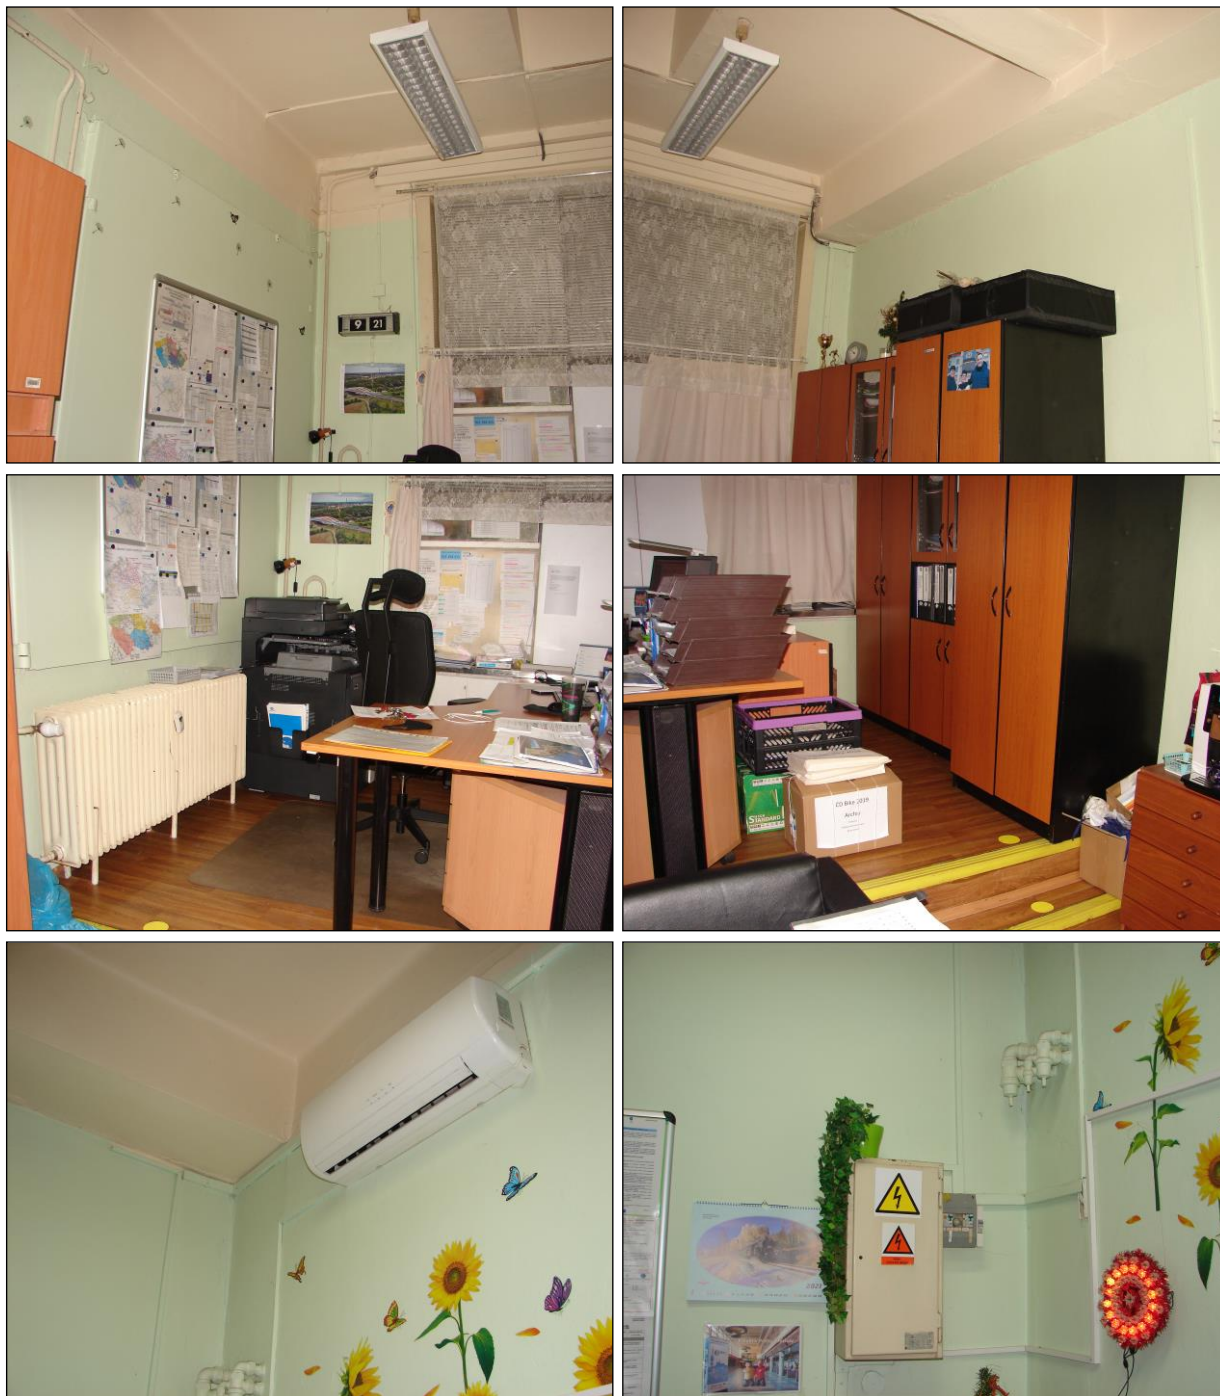
Foto 209 - 214: Místnost B.N1.27, ŽB skelet, výplňové zdivo, PVC na podlaze, el. rozvody v kovové skříni

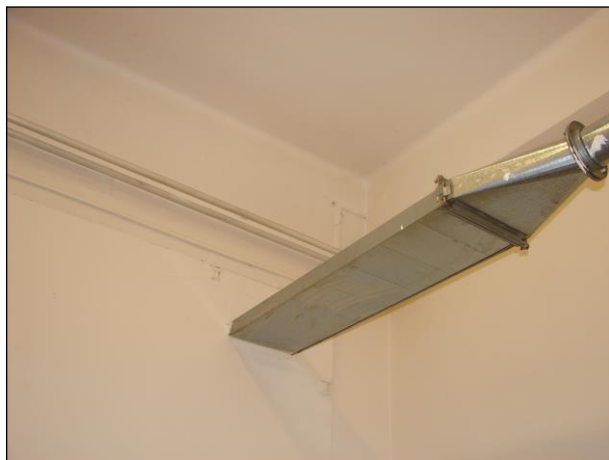
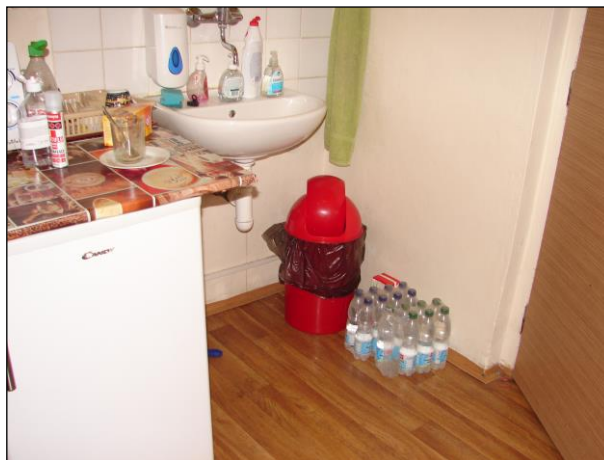
Foto 215 a 216: Místnost **B.N1.28**, ŽB skelet, výplňové zdivo, PVC na podlaze, kovové potrubí

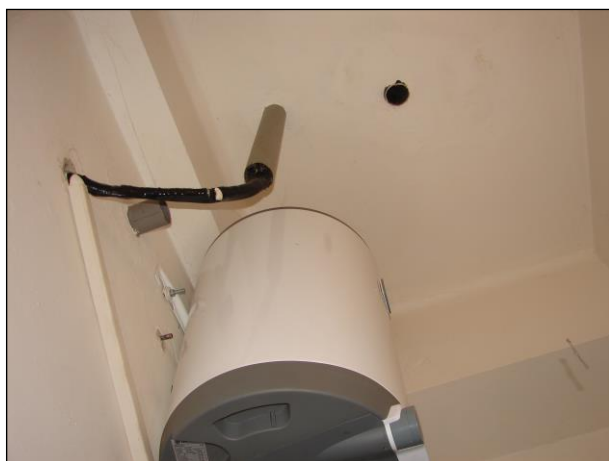
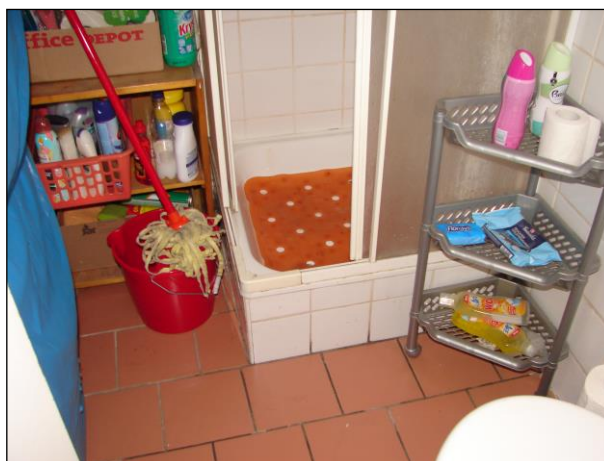
Foto 217 a 218: Místnost **B.N1.29**, ŽB skelet, výplňové zdivo, keramický obklad, keramická dlažba na podlaze, ve stropě plastová průchodka

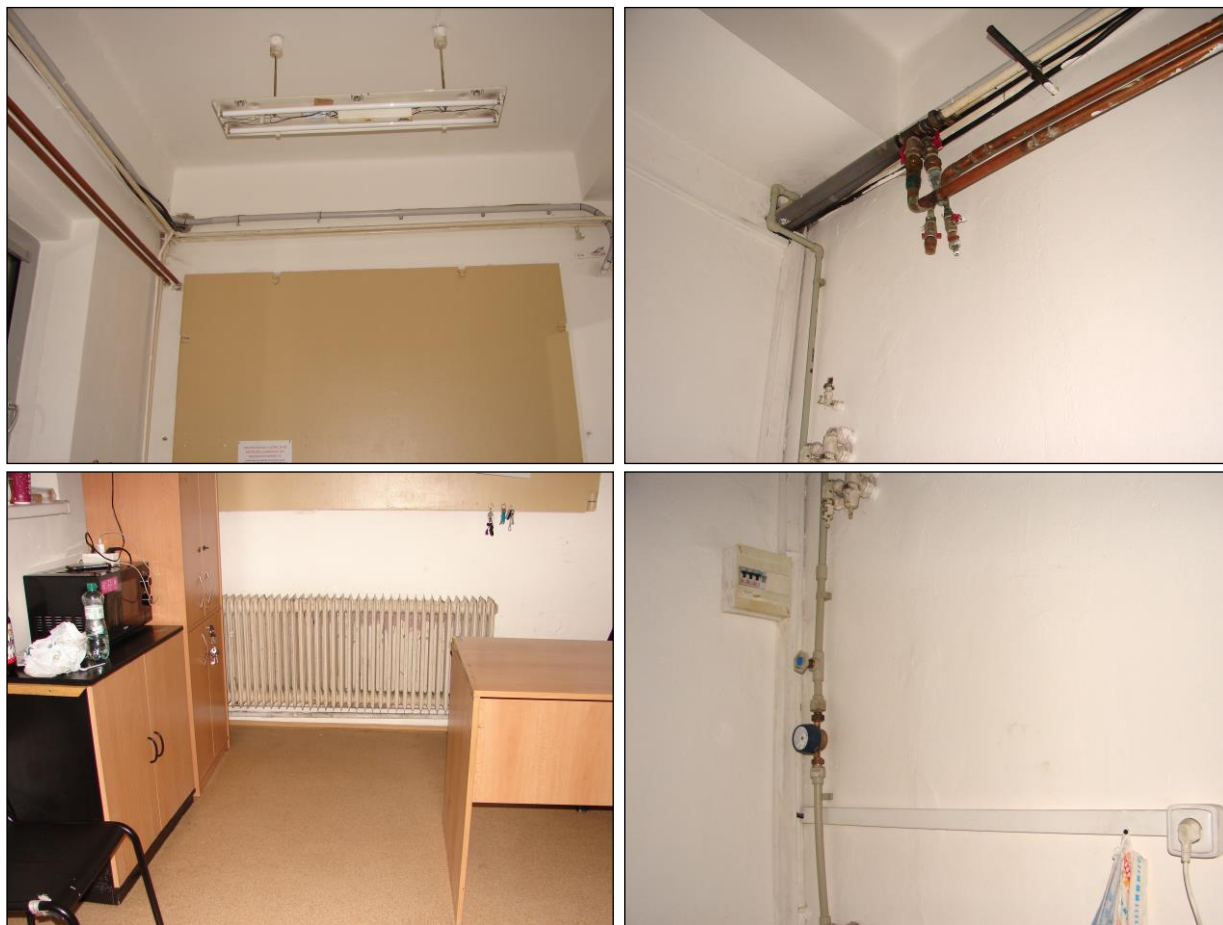
Foto 219 - 222: Místnost B.N1.30, ŽB skelet, výplňové zdivo, PVC na podlaze, ocelové a plastové potrubí, hliníkové okno, el. rozvody v plastové skříni
