**Expertní zpráva č.
2100 J 001 - 1**

Datum vydání zprávy
18. ledna 2021

Stavba: Výstavba lávky v žst. Praha - Smíchov

**STAVEBNĚ TECHNICKÝ PRŮZKUM ZAMĚŘENÝ NA VÝSKYT AZBESTU
VE STAVEBNÍCH KONSTRUKCÍCH ČÁSTI VÝPRAVNÍ BUDOVY
URČENÉ K DEMOLICI**

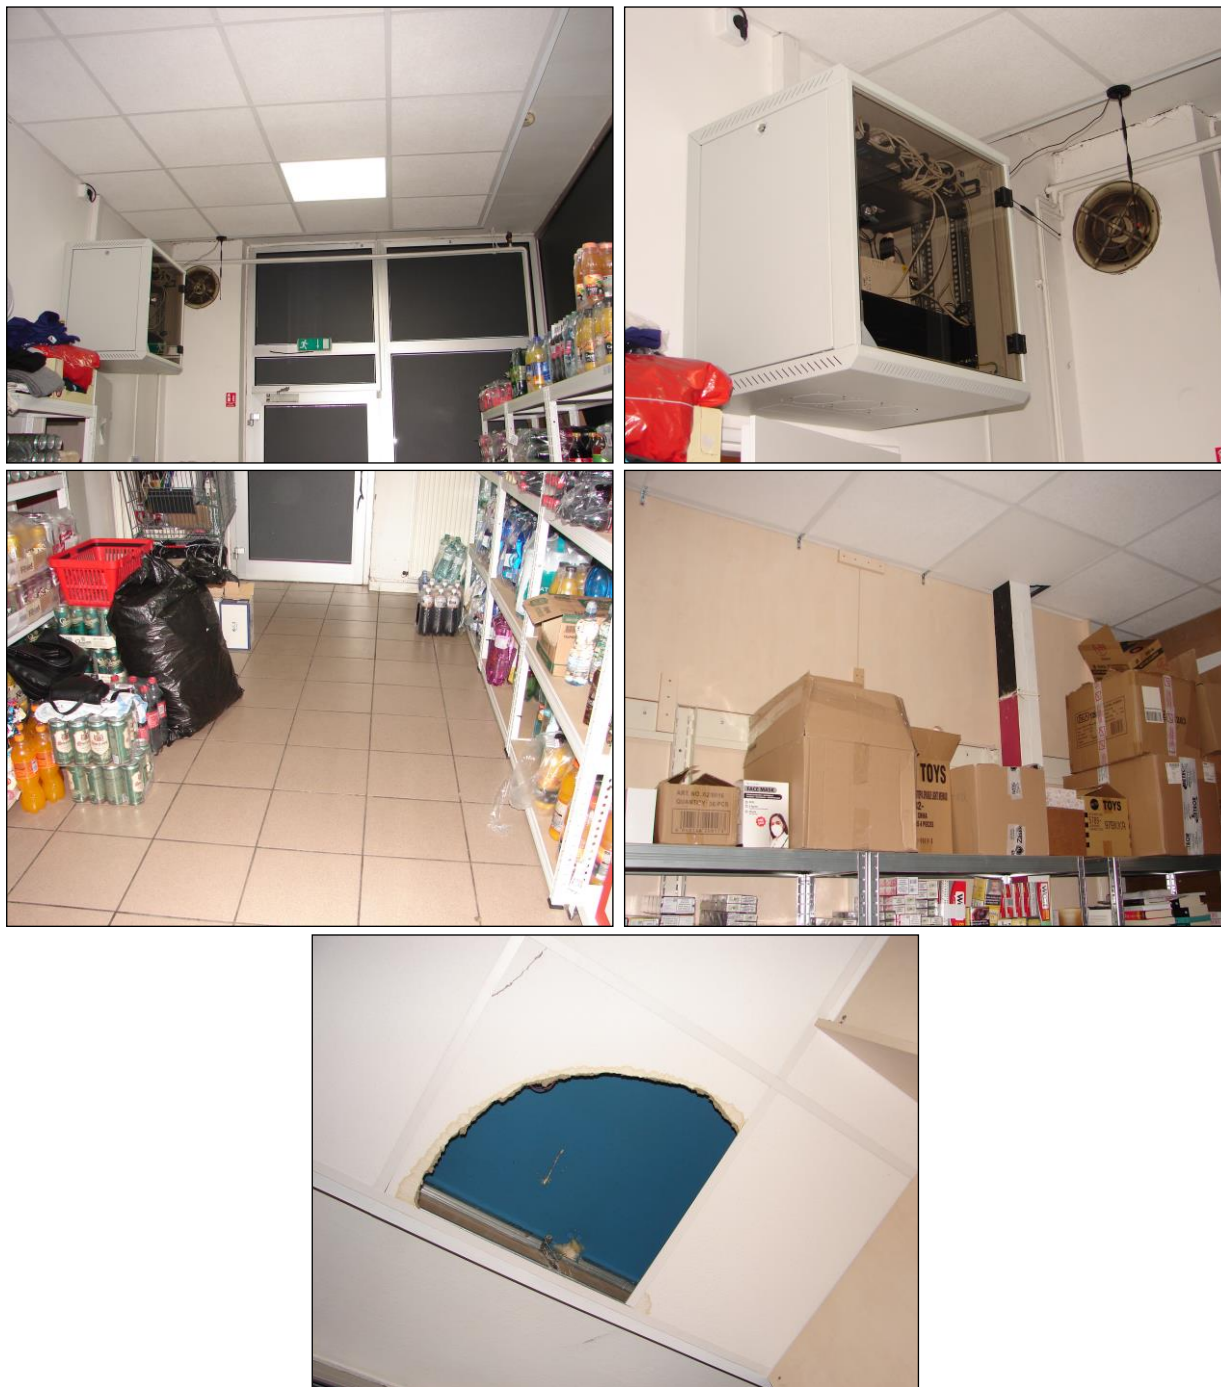
Foto 223 - 227: Místnost B.N1.31, zázemí trafiky, ŽB skelet, výplňové zdivo, keramická dlažba na podlaze, ocelový sloupek, hliníkové dveře, kazetový zavěšený podhled, rozvody sítí v kovové skříni

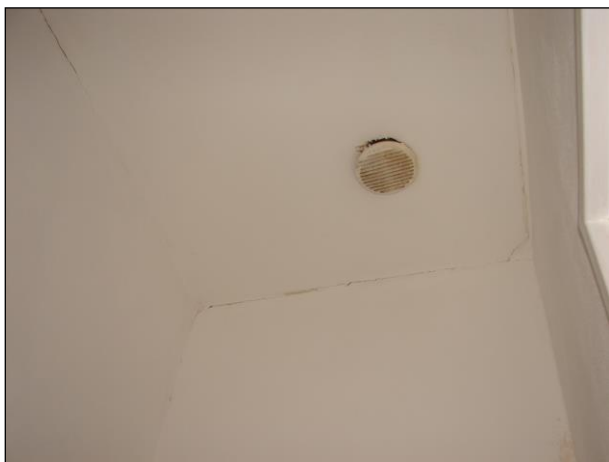
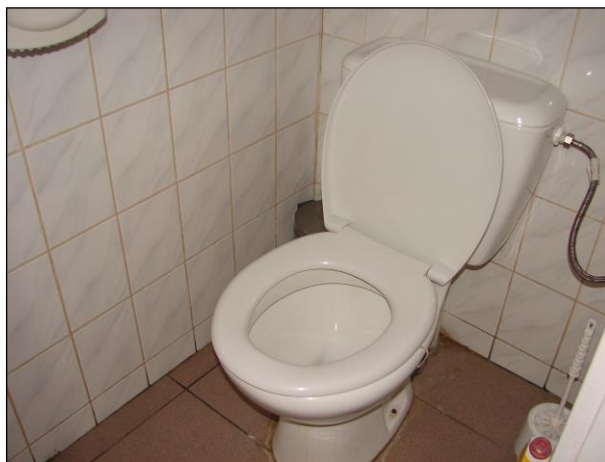
Foto 228 a 229: Místnost **B.N1.32**, soc. zařízení trafiky, keramický obklad, keramická dlažba na podlaze

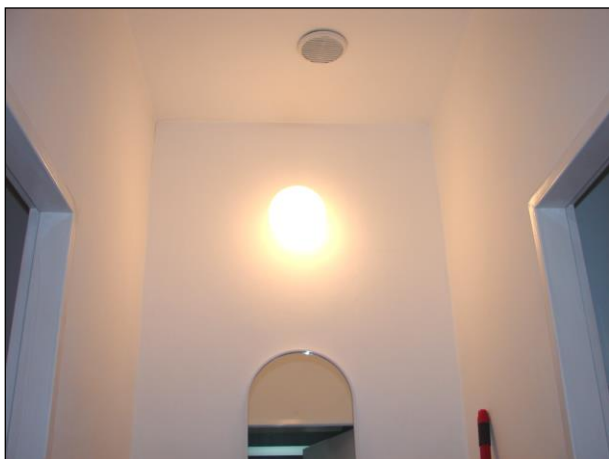
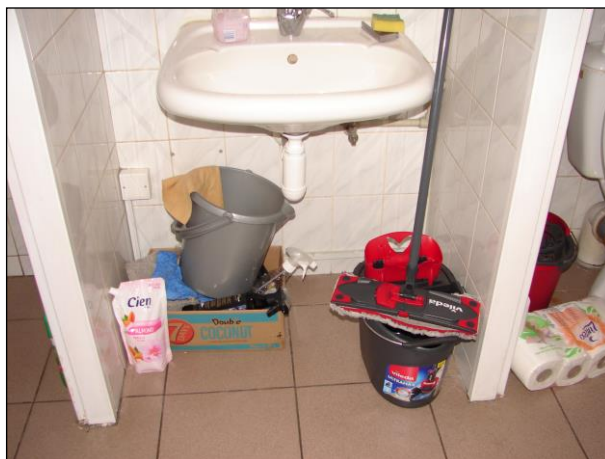
Foto 230 a 231: Místnost **B.N1.33**, soc. zařízení trafiky, keramický obklad, keramická dlažba na podlaze,

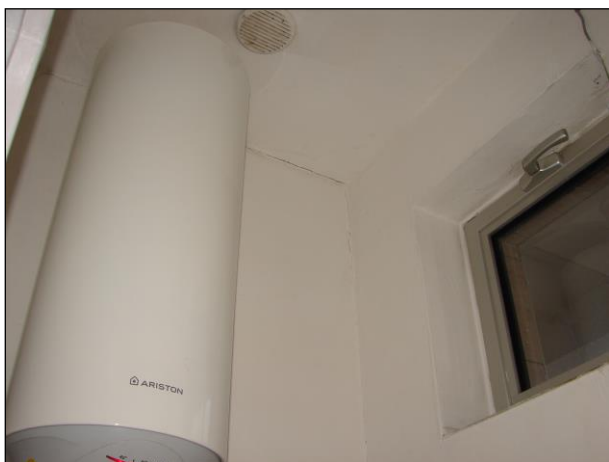
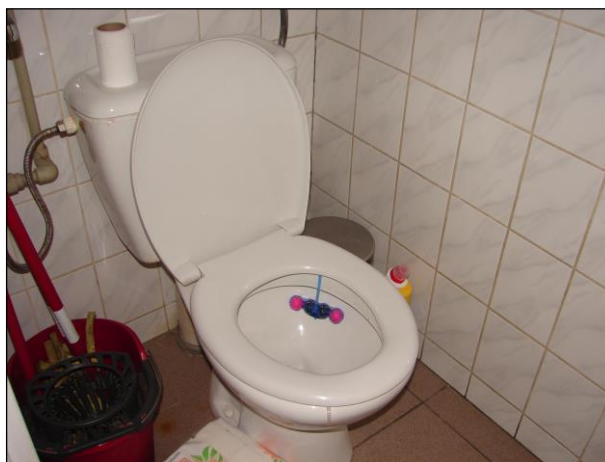
Foto 232 a 233: Místnost **B.N1.34**, soc. zařízení trafiky, keramický obklad, keramická dlažba na podlaze, hliníkové okno, plastové potrubí

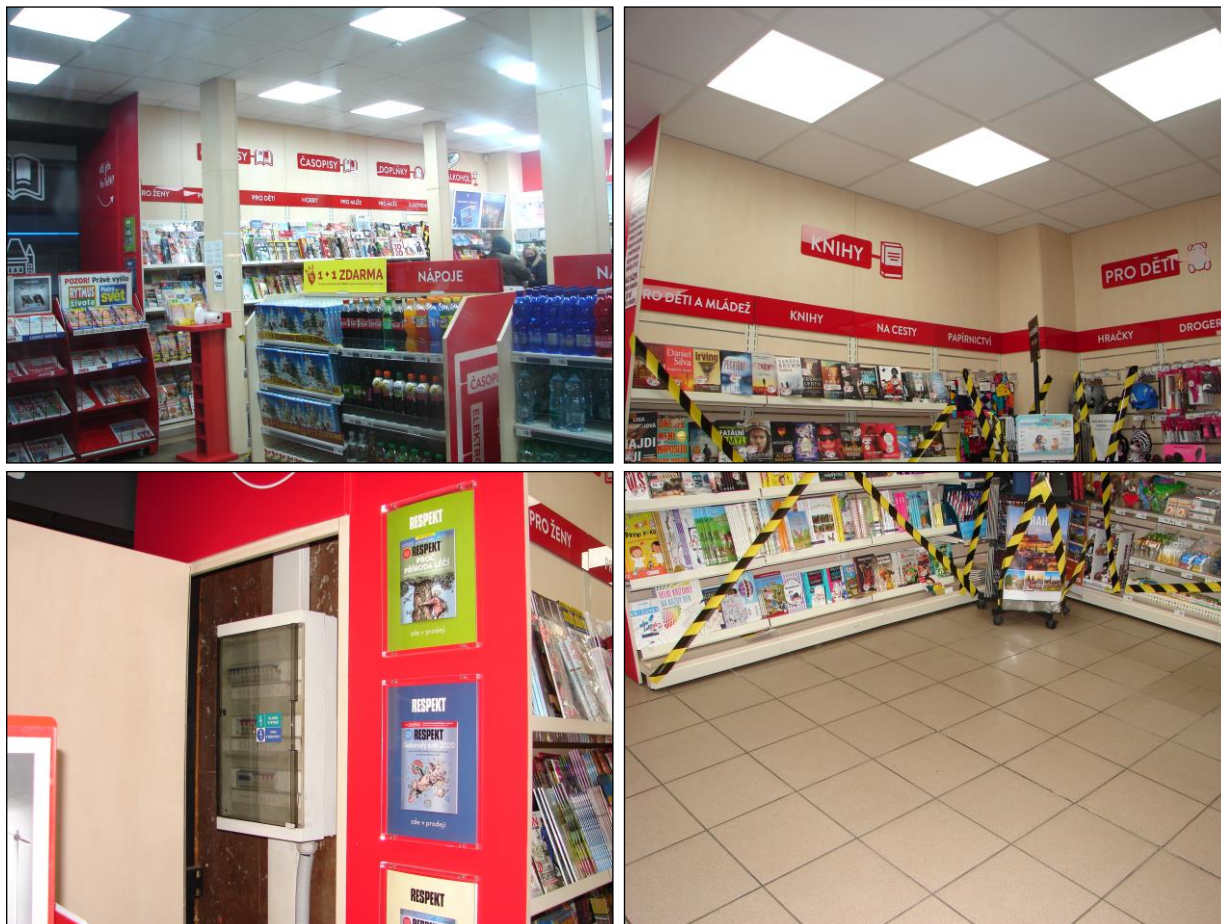
Foto 234 - 237: Místnost B.N1.35, prodejna trafiky, ocelové sloupky obložené dřevotřískovými deskami, zavěšený kazetový podhled, keramická dlažba na podlaze, el. rozvody v plastové skříně

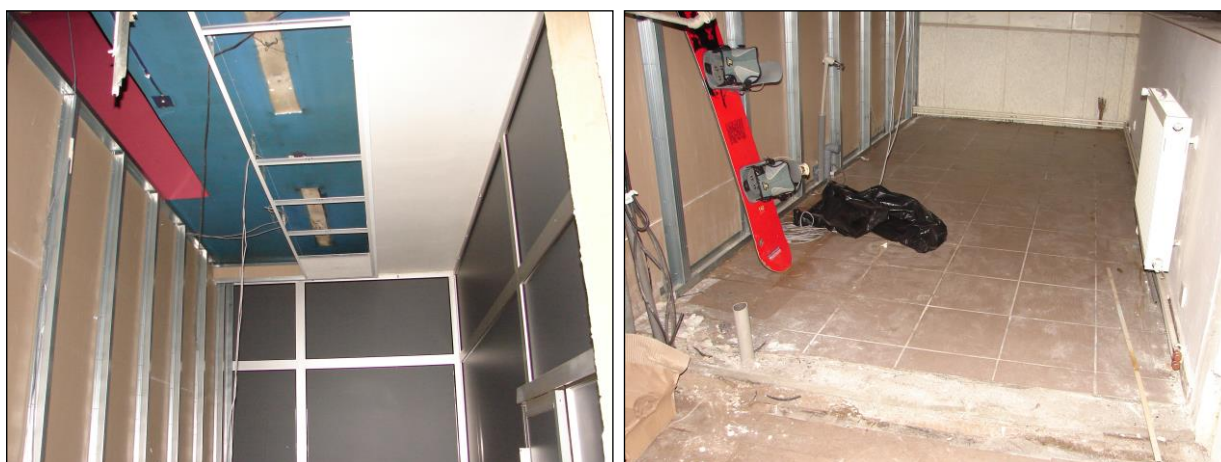
Foto 238 a 239: Místnost B.N1.35A, sádkartonová příčka, podhled z omítnutého heraklitu (částečně opatřený modrou malbou), keramická dlažba na podlaze

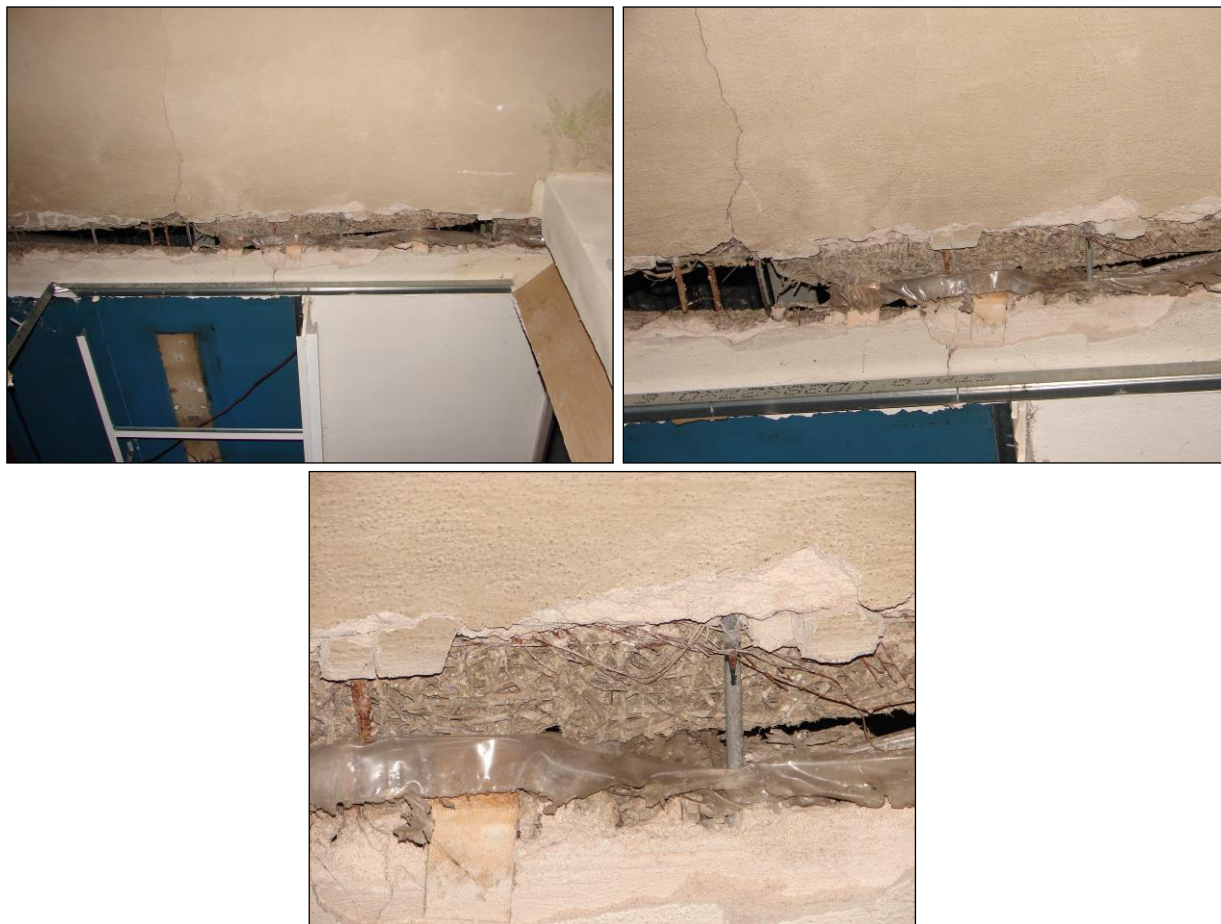
Foto 240 - 242: Místnost **B.N1.35A**, hranice posuzované části budovy, podhledu stropu z omítnutého heraklitu (částečně opatřený modrou malbou)

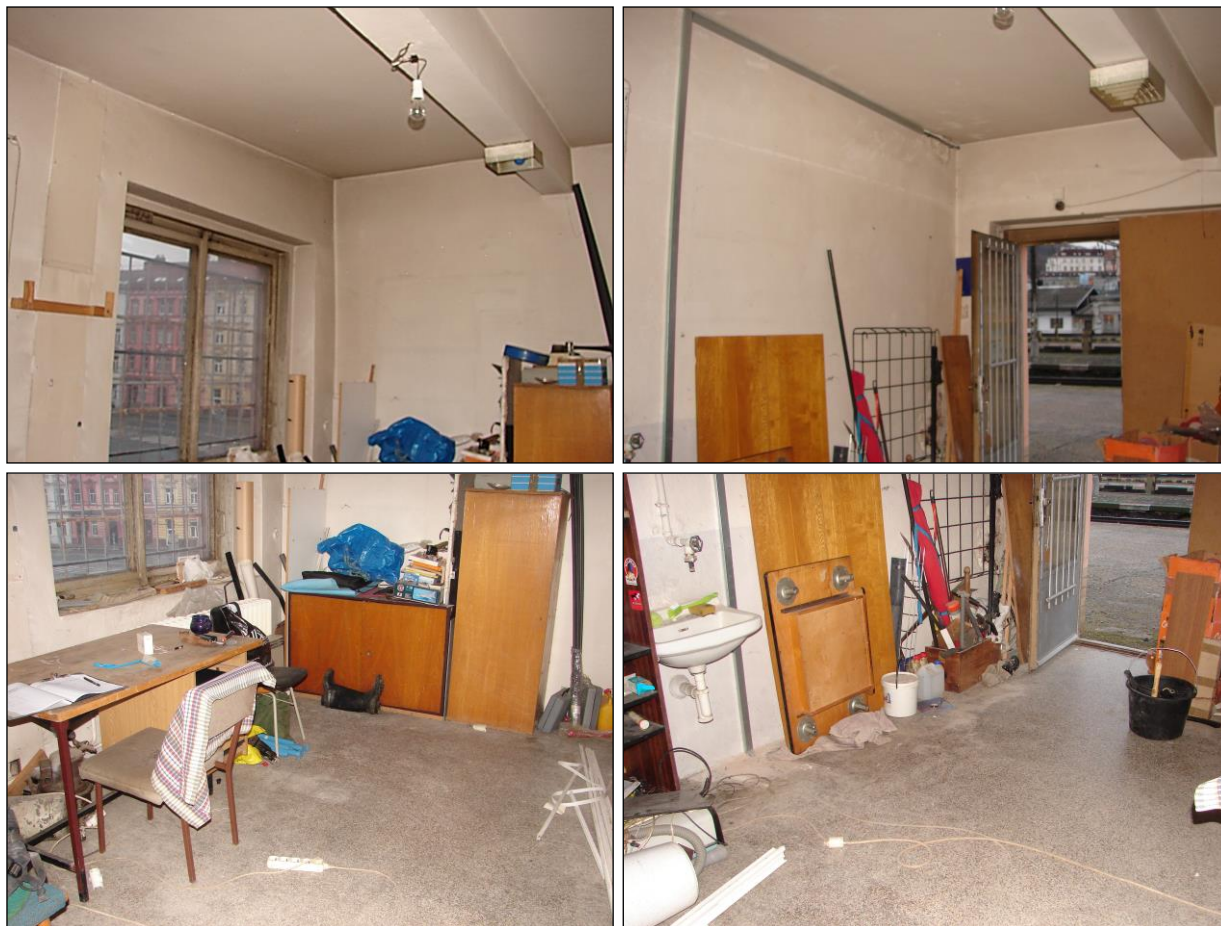
Foto 243 - 246: Místnost C.N2.39, zděné stěny, ŽB strop, na podlaze teraco, kovové okno a kovové dveře

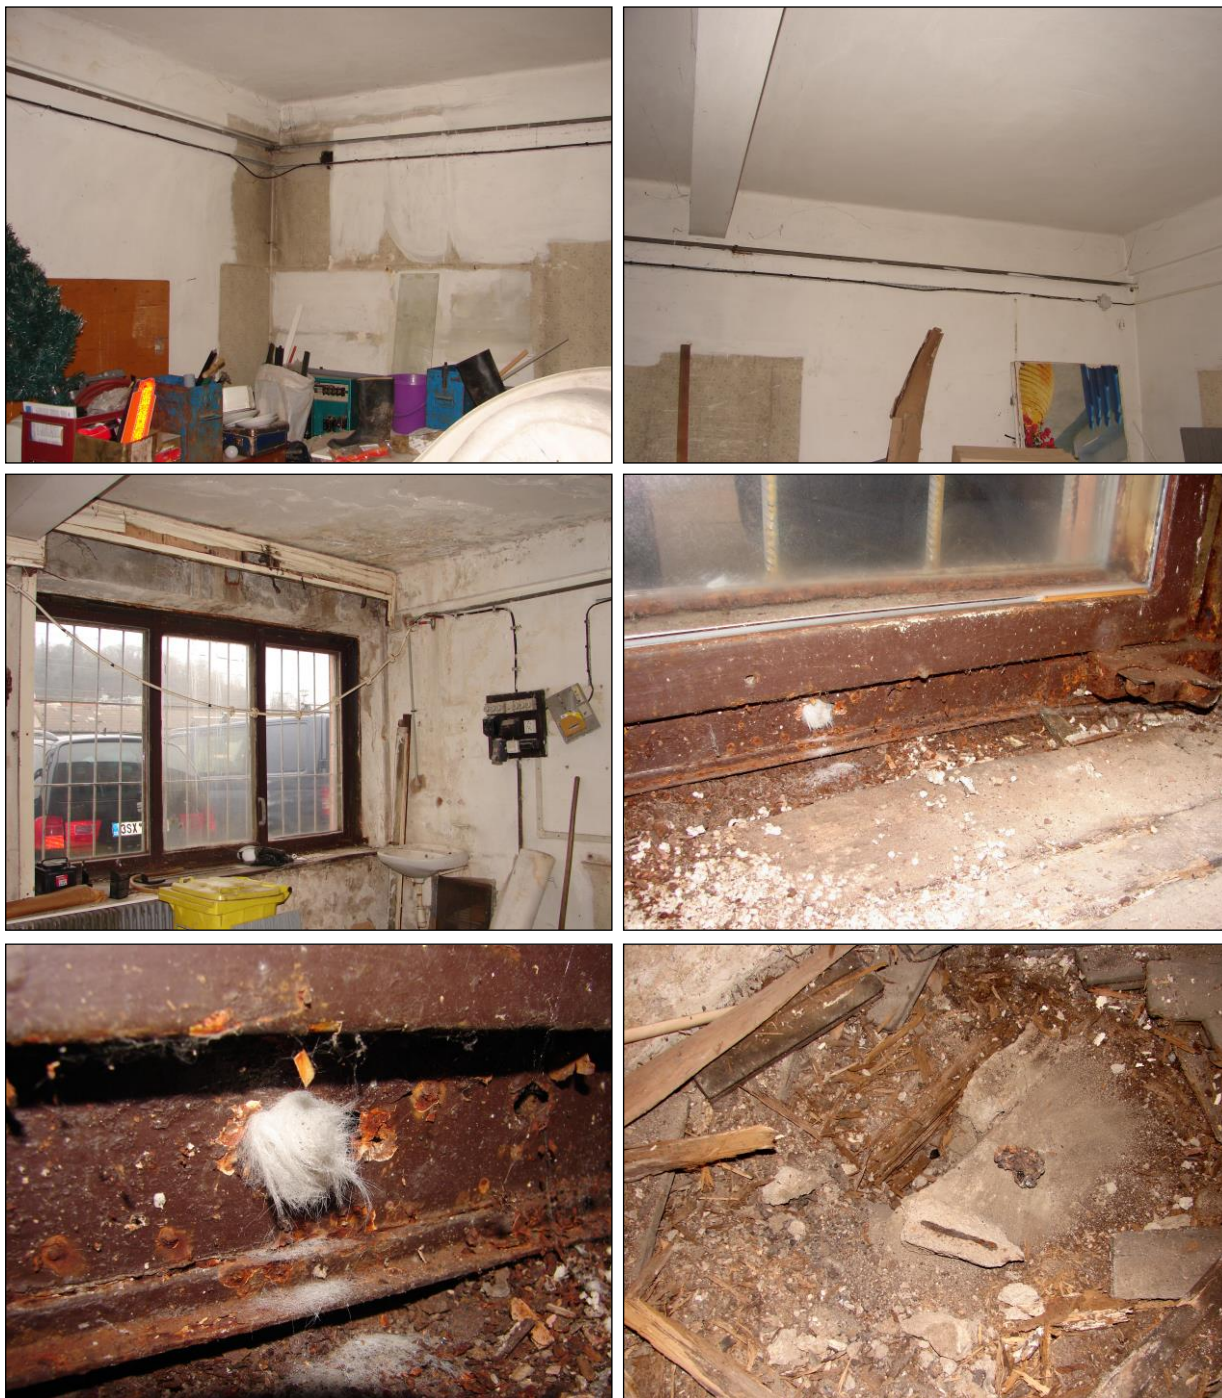
Foto 247 - 252: Místnost C.N2.31, ŽB skelet, výplňové zdivo, na podlaze parkety, el. rozvody na plastových deskách, kovové okno a kovové dveře, v kovovém rámu okna tepelná izolace ze skelných vláken, sonda do podlahy: parkety, prkna, škvárový násyp, beton

Foto 415 - 418: 2.NP, místnost C.N2.31, místo odběru vzorku (viz foto 247 - 252) a vzorek, v kovovém rámu okna tepelná izolace ze skelných vláken
přítomnost azbestu: **negativní** - identifikace (C), kap. 5.3

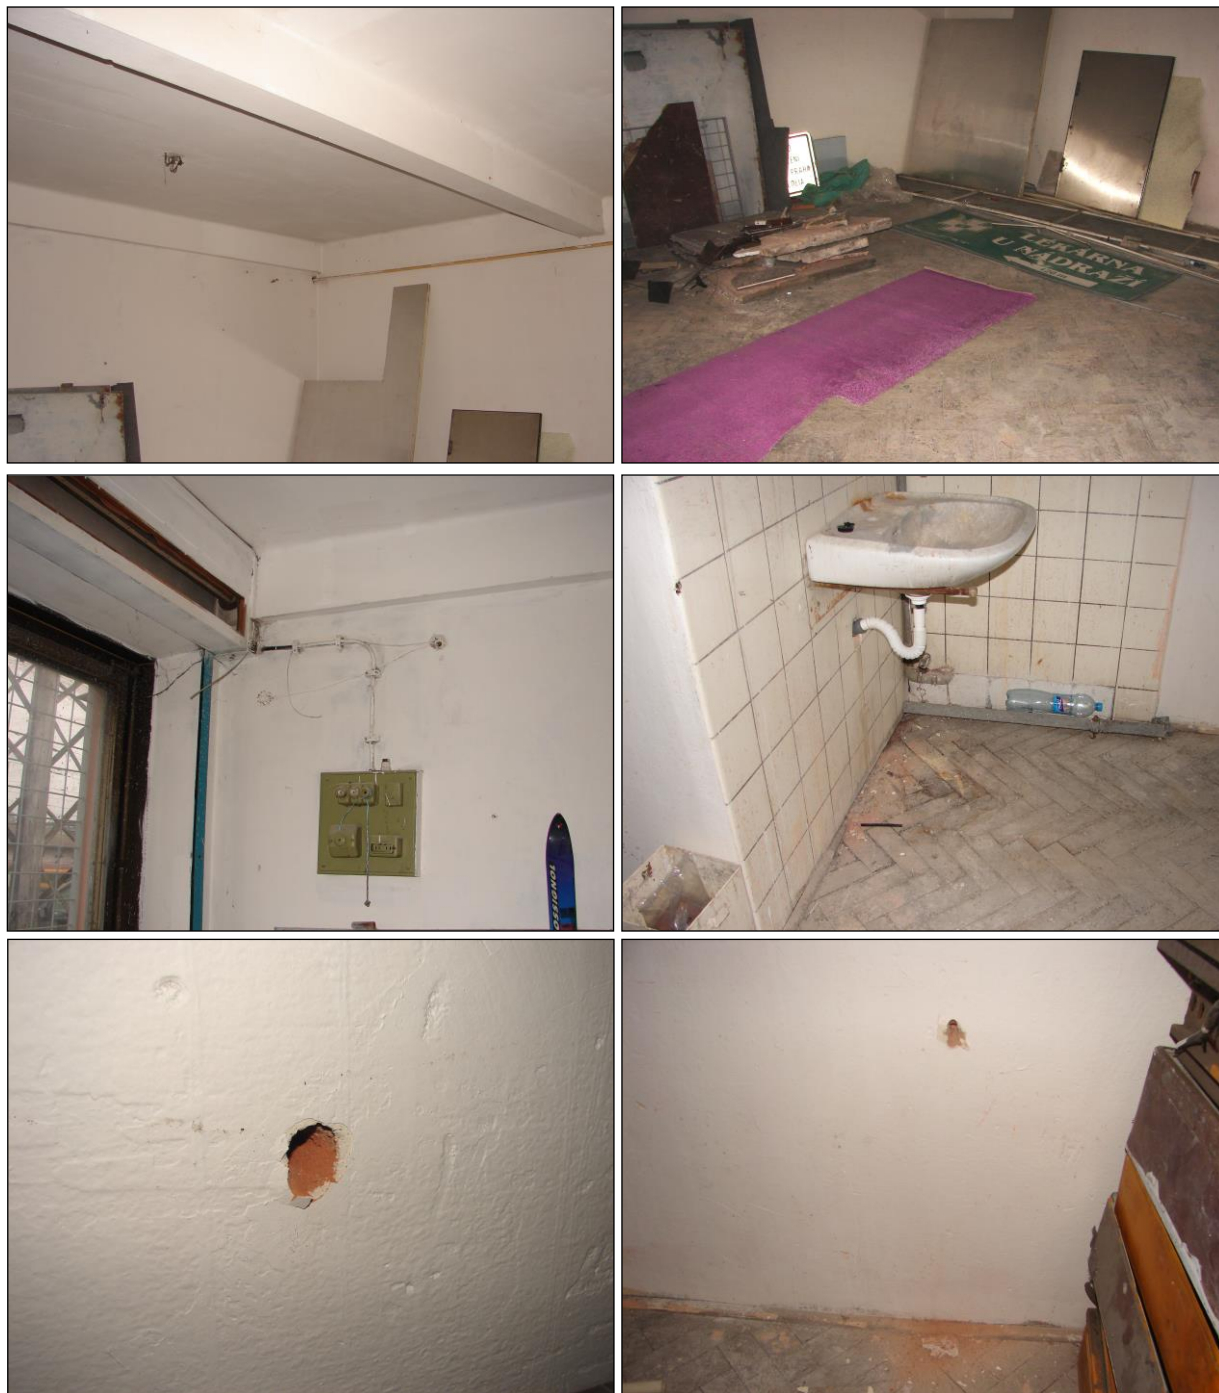
Foto 253 - 258: Místnost C.N2.30, ŽB skelet, výplňové zdivo, na podlaze parkety, el. rozvody na plastové desce, kovové okno a kovové dveře, keramický obklad, vrtané sondy pro ověření výplňového zdíva

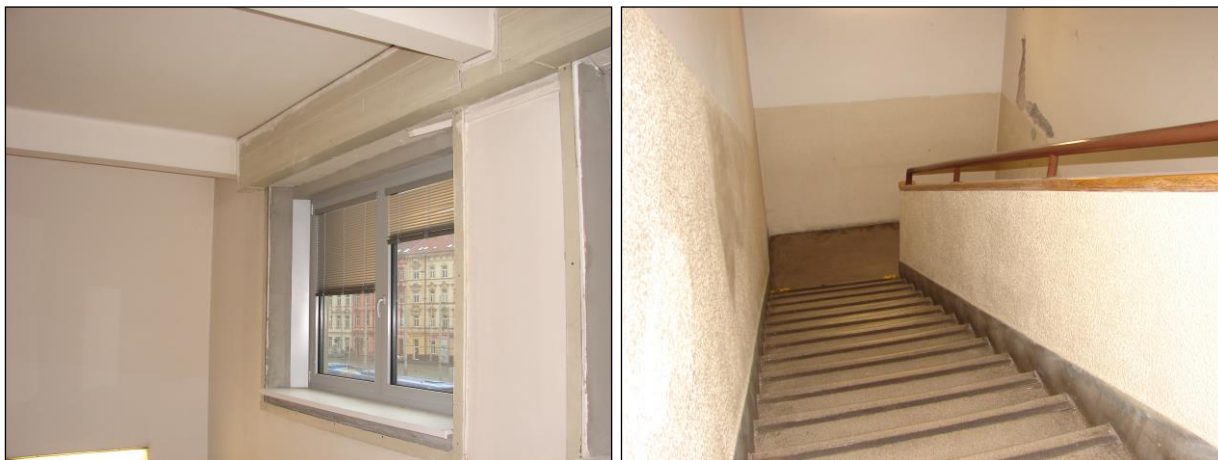
Foto 259 a 260: Místnost C.N2.29, schodiště do 1.NP, ŽB skelet, výplňové zdivo, hliníkové okno, na podestách a schodišťových stupních teraco, olejový nátěr podél schodiště, dřevěné madlo

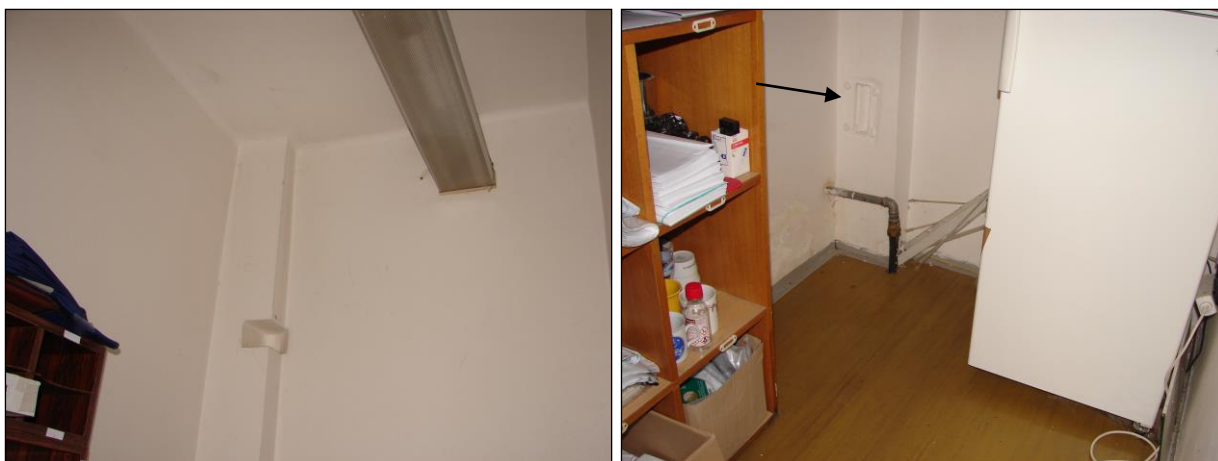
Foto 261 a 262: Místnost C.N2.28, pošta, ŽB skelet, výplňové zdivo, na podlaze PVC, litinový svod (šipkou vyznačen revizní otvor)

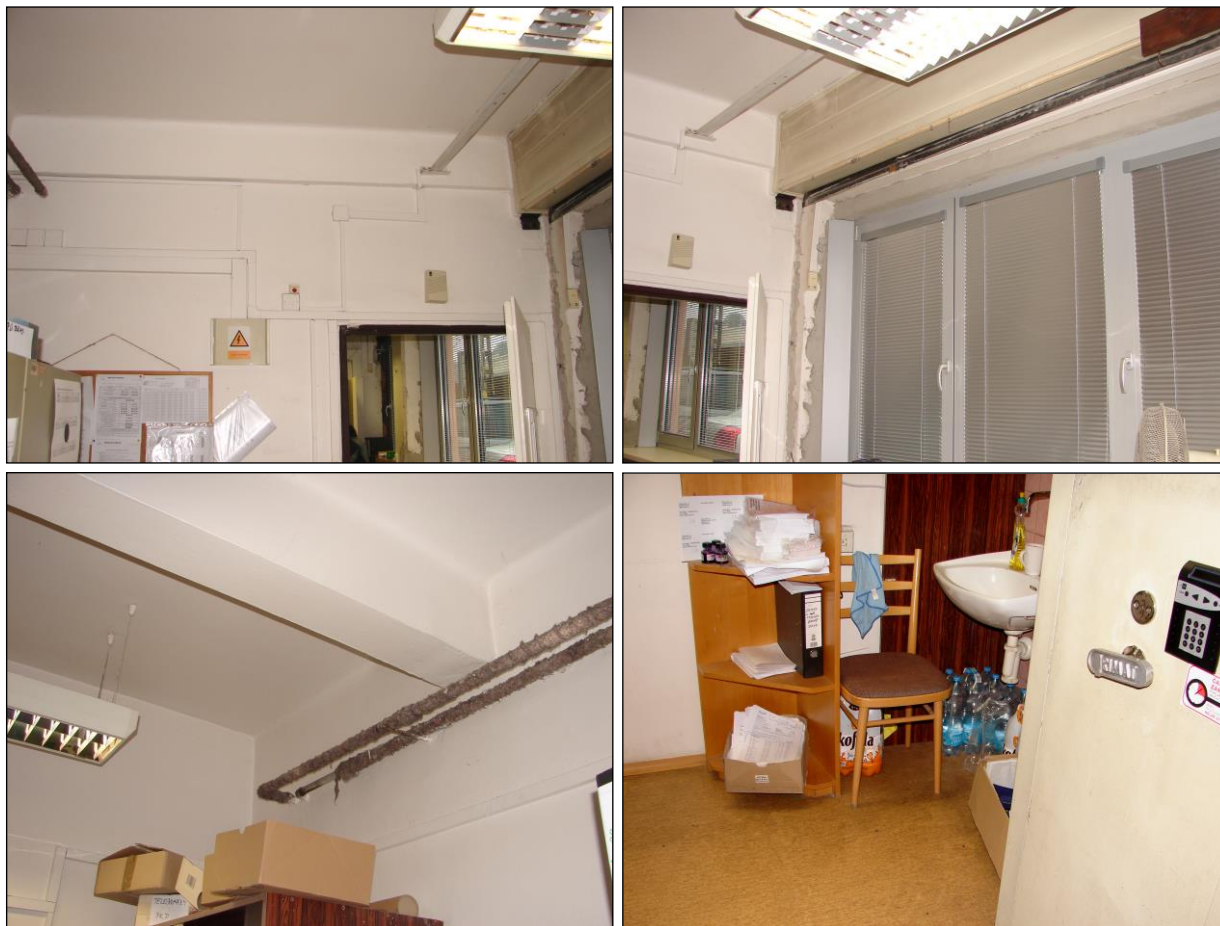
Foto 263 - 266: Místnost C.N2.27, pošta, ŽB skelet, výplňové zdivo, na podlaze PVC, hliníkové okno, ocelové potrubí obalené textilií, el. rozvody v plastové skříni a lištách

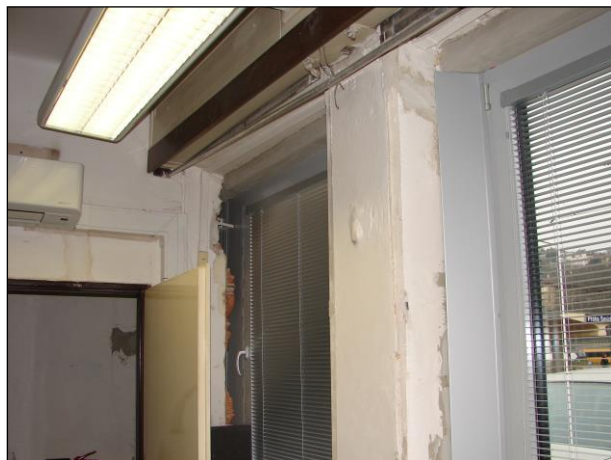
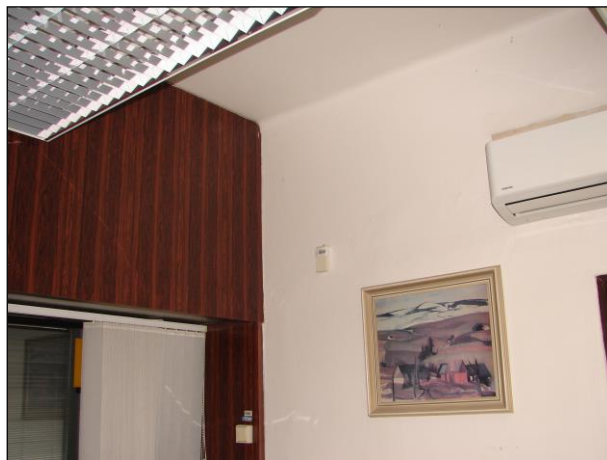
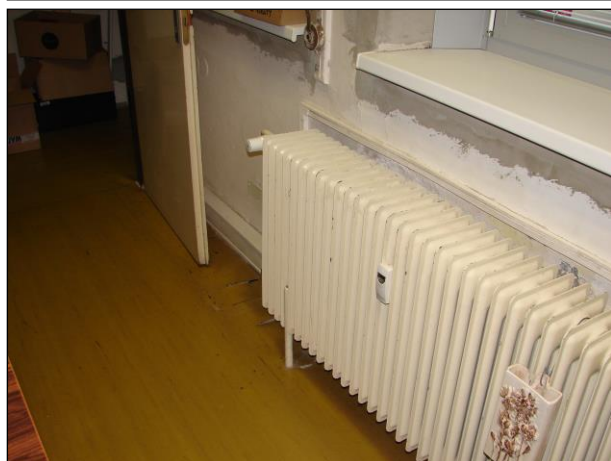
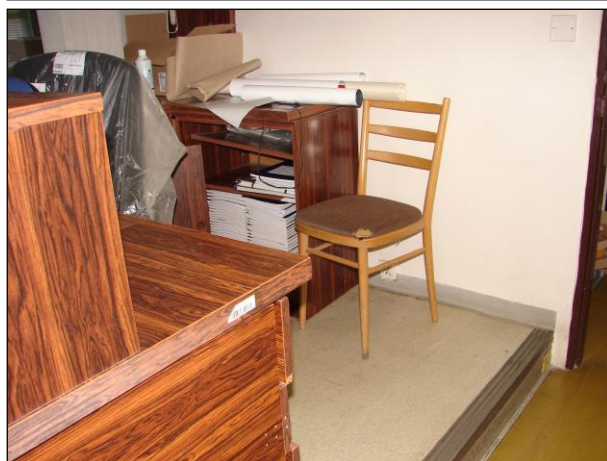
Foto 267 - 270: Místnost C.N2.26, pošta, prostor za přepážkou, ŽB skelet, výplňové zdivo, na podlaze PVC, hliníková okna

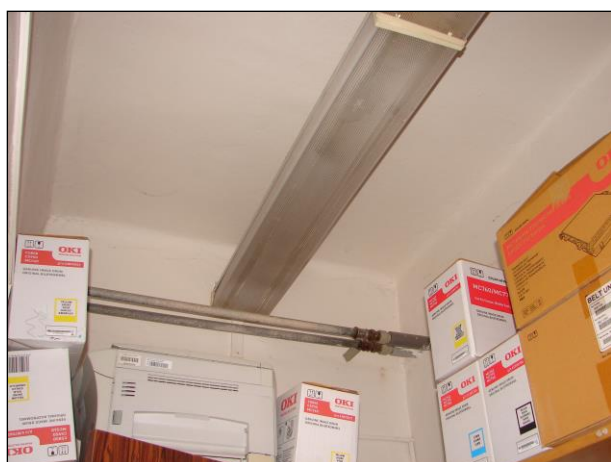
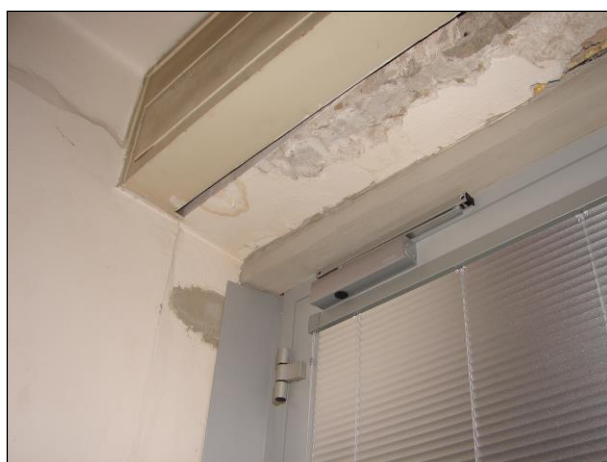
Foto 271 a 272: Místnost C.N2.25, pošta, ŽB skelet, výplňové zdivo, hliníkové okno, ocelové potrubí, (na podlaze PVC)

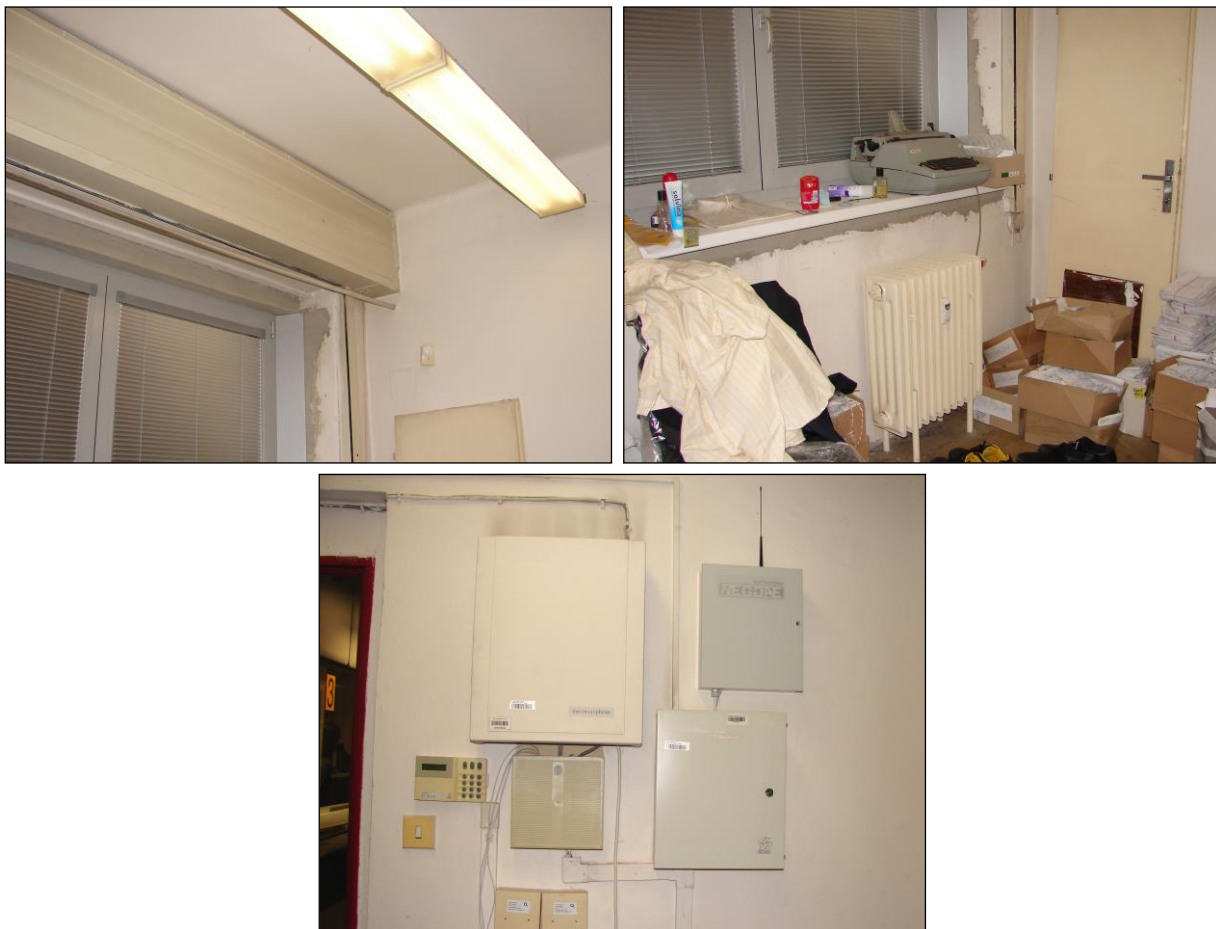
Foto 273 - 275: Místnost C.N2.24, pošta, ŽB skelet, výplňové zdivo, hliníkové okno, ocelové potrubí, na podlaze PVC, el. a slaboproudé rozvody v plastových skříních

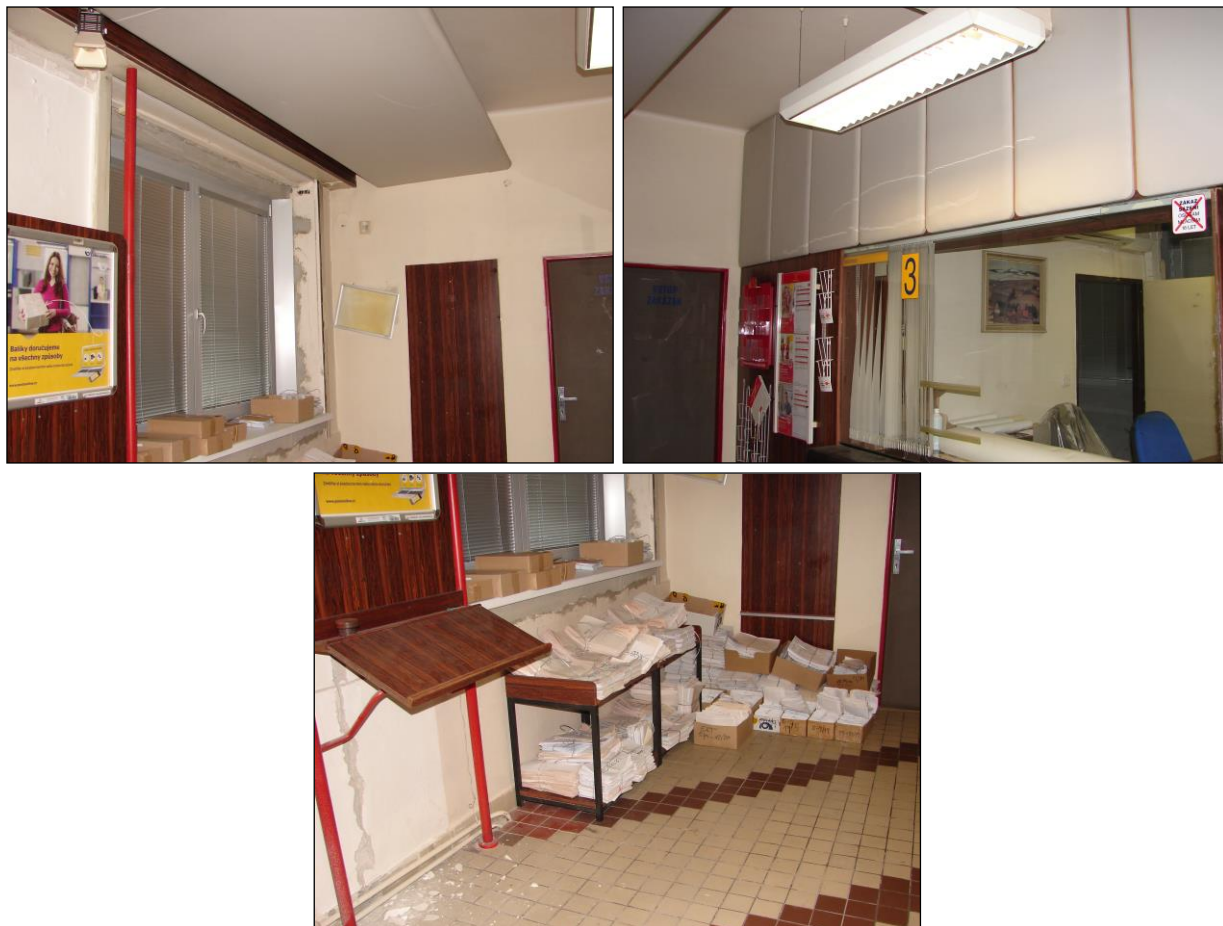
Foto 276 - 278: Místnost C.N2.23, pošta, prostor před přepážkou, ŽB skelet, výplňové zdivo, hliníkové okno, na podlaze keramická dlažba, nad přepážkou kazetový koženkový obklad (dtto nad oknem)

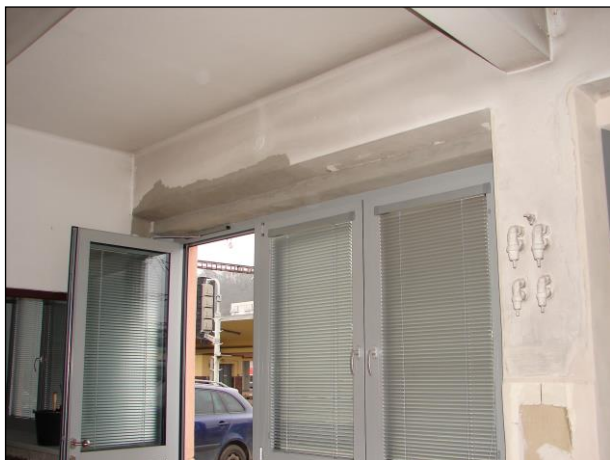
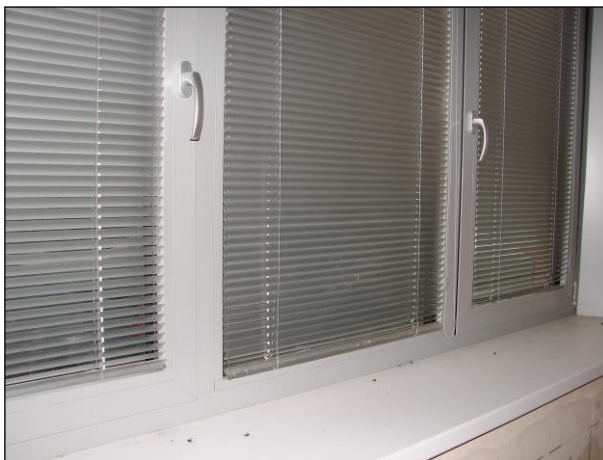
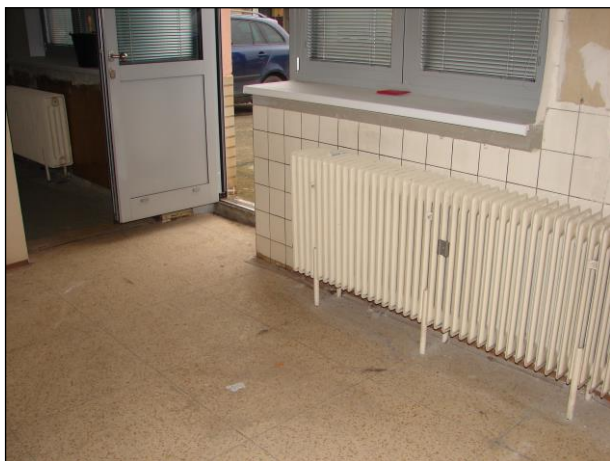
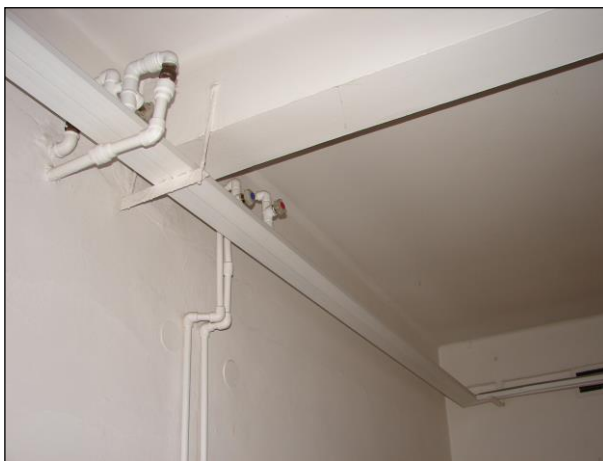
Foto 279 - 282: Místnost C.N2.22, ŽB skelet, výplňové zdivo, keramický obklad, hliníková okna a dveře, na podlaze PVC, plastové potrubí

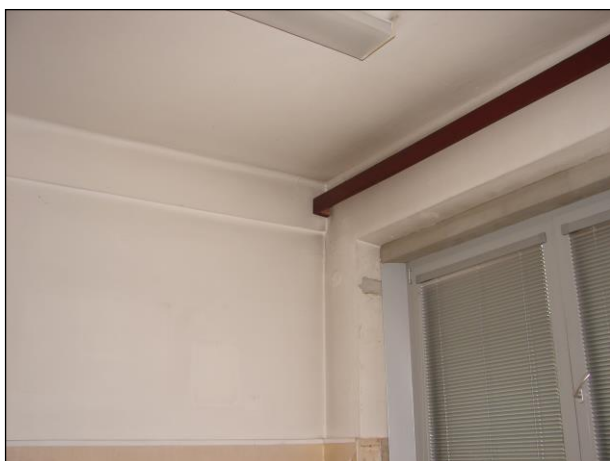
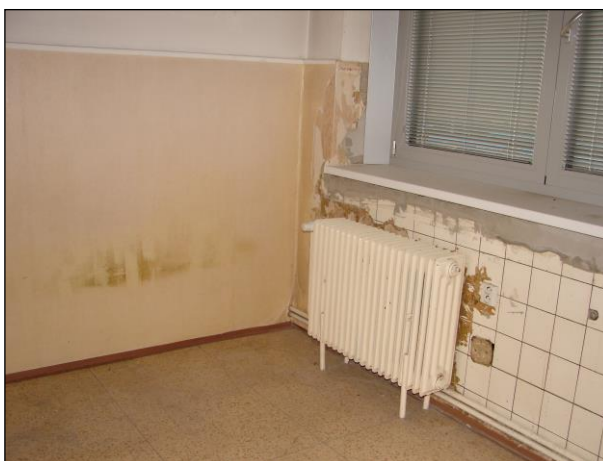
Foto 283 a 284: Místnost C.N2.21, ŽB skelet, výplňové zdivo, keramický obklad, hliníkové okno, na podlaze PVC

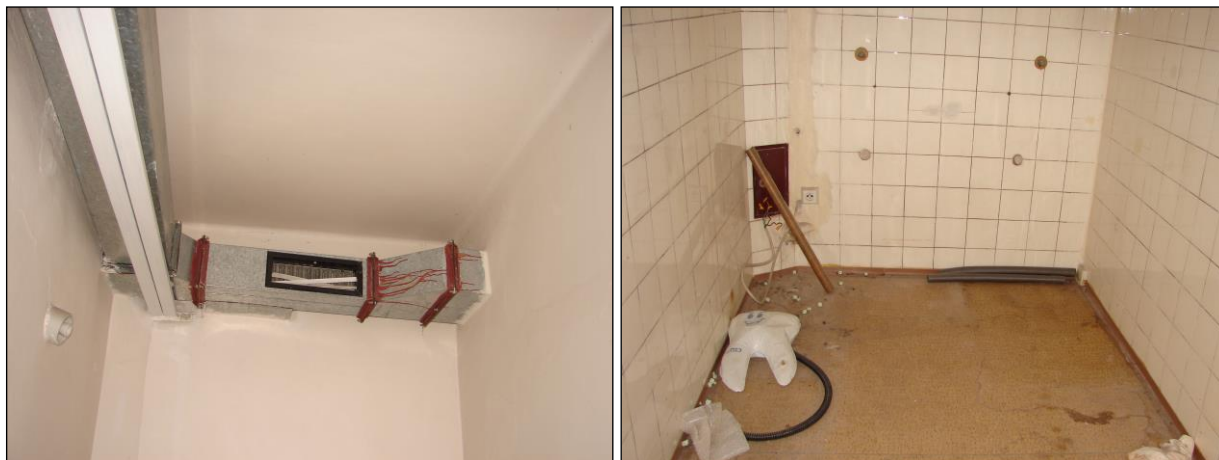
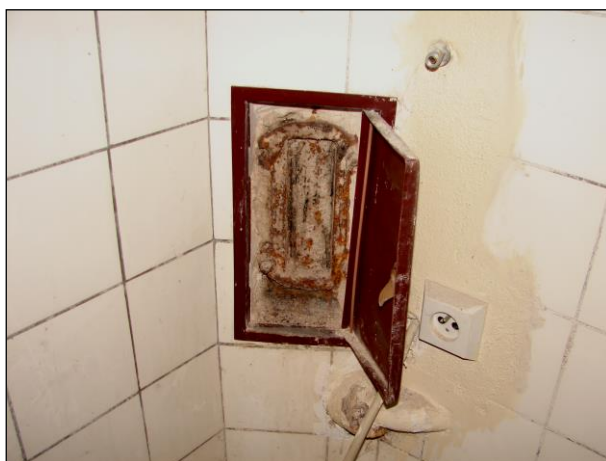
Foto 285 - 287: Místnost C.N2.20, ŽB skelet, výplňové zdivo, keramický obklad, na podlaze PVC, plechové VZT potrubí, litinový svod za kovovými dvířky

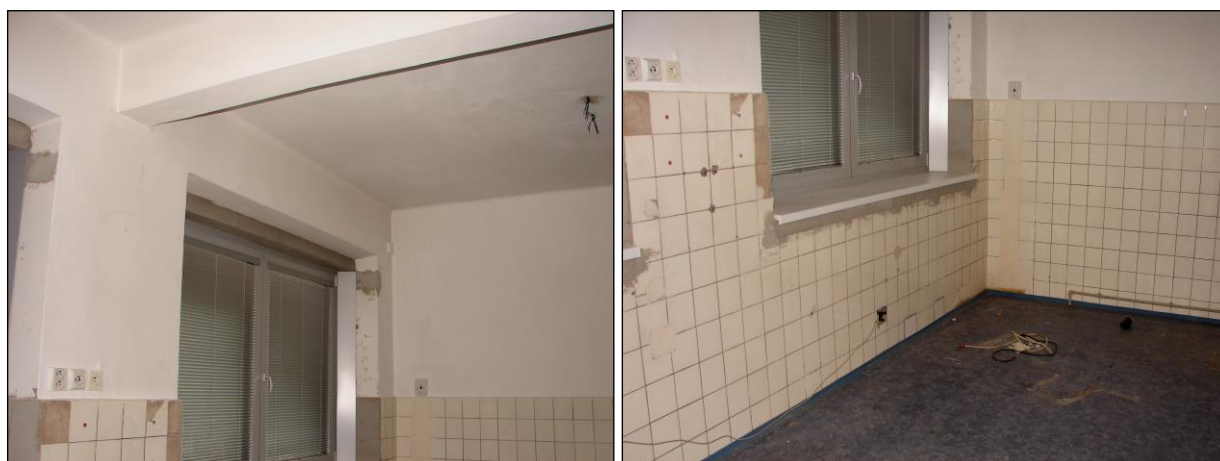
Foto 288 a 289: Místnost C.N2.19, ŽB skelet, výplňové zdivo, keramický obklad, na podlaze PVC, hliníková okna

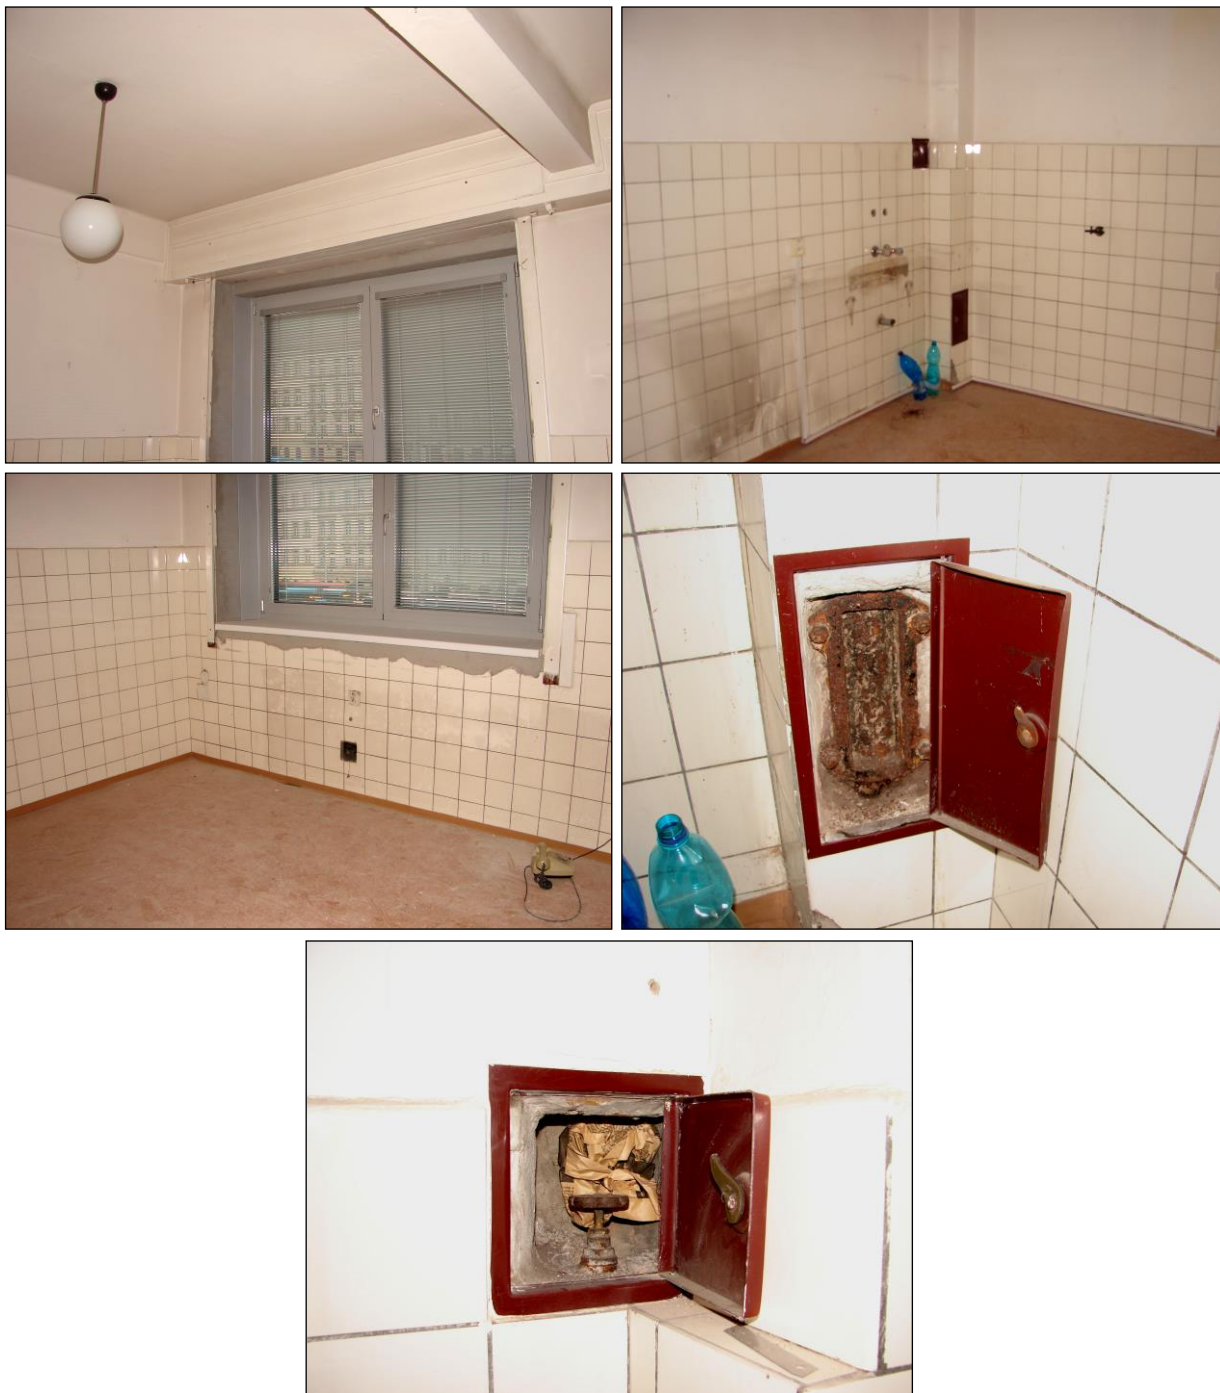
Foto 290 - 294: Místnost C.N2.18, ŽB skelet, výplňové zdivo, keramický obklad, na podlaze PVC, hliníková okna, za kovovými dvířky litinový svod a uzávěr vody
