**Expertní zpráva č.
2100 J 001 - 1**

Datum vydání zprávy
18. ledna 2021

Stavba: Výstavba lávky v žst. Praha - Smíchov

**STAVEBNĚ TECHNICKÝ PRŮZKUM ZAMĚŘENÝ NA VÝSKYT AZBESTU
VE STAVEBNÍCH KONSTRUKCÍCH ČÁSTI VÝPRAVNÍ BUDOVY
URČENÉ K DEMOLICI**

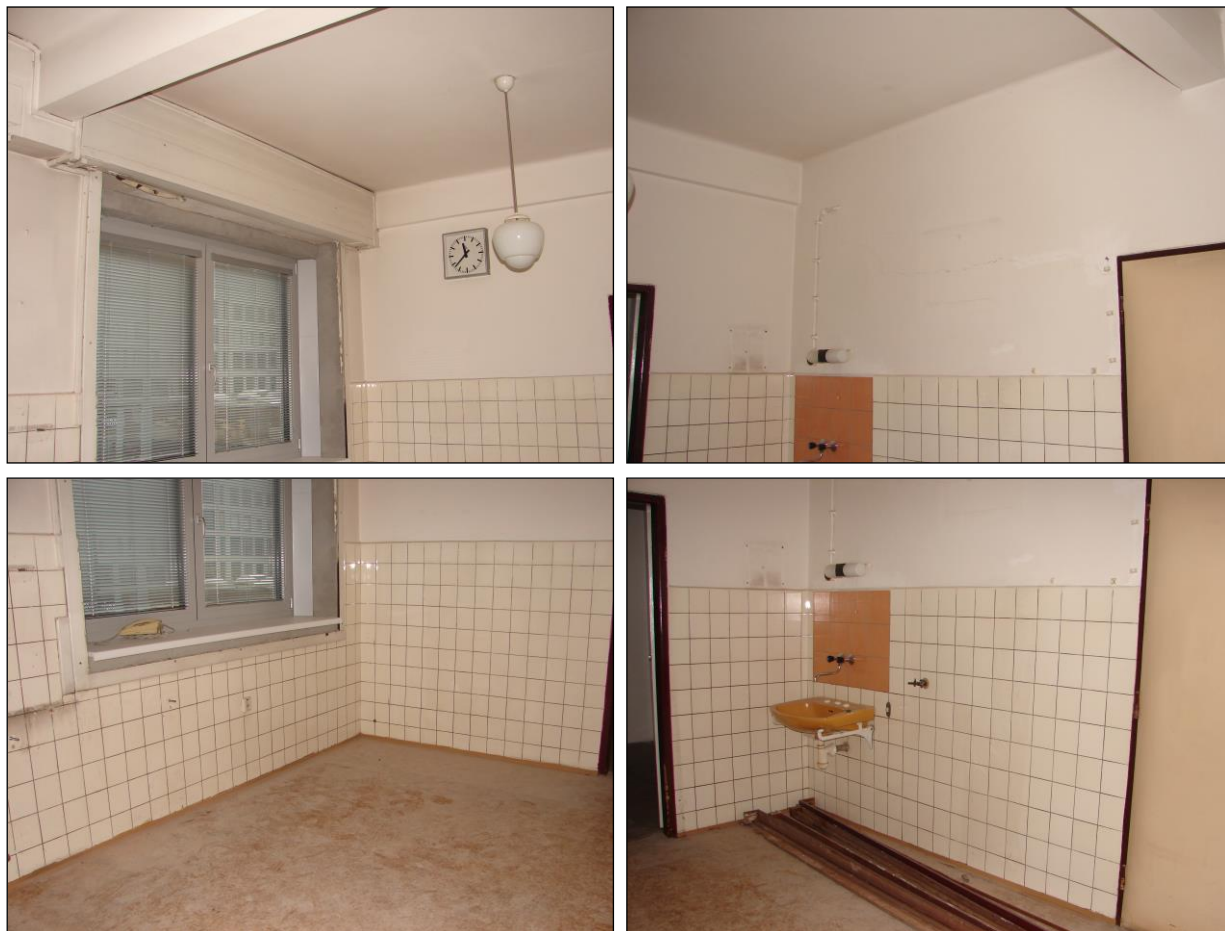
Foto 295 - 298: Místnost C.N2.17, ŽB skelet, výplňové zdivo, keramický obklad, na podlaze PVC, hliníková okna

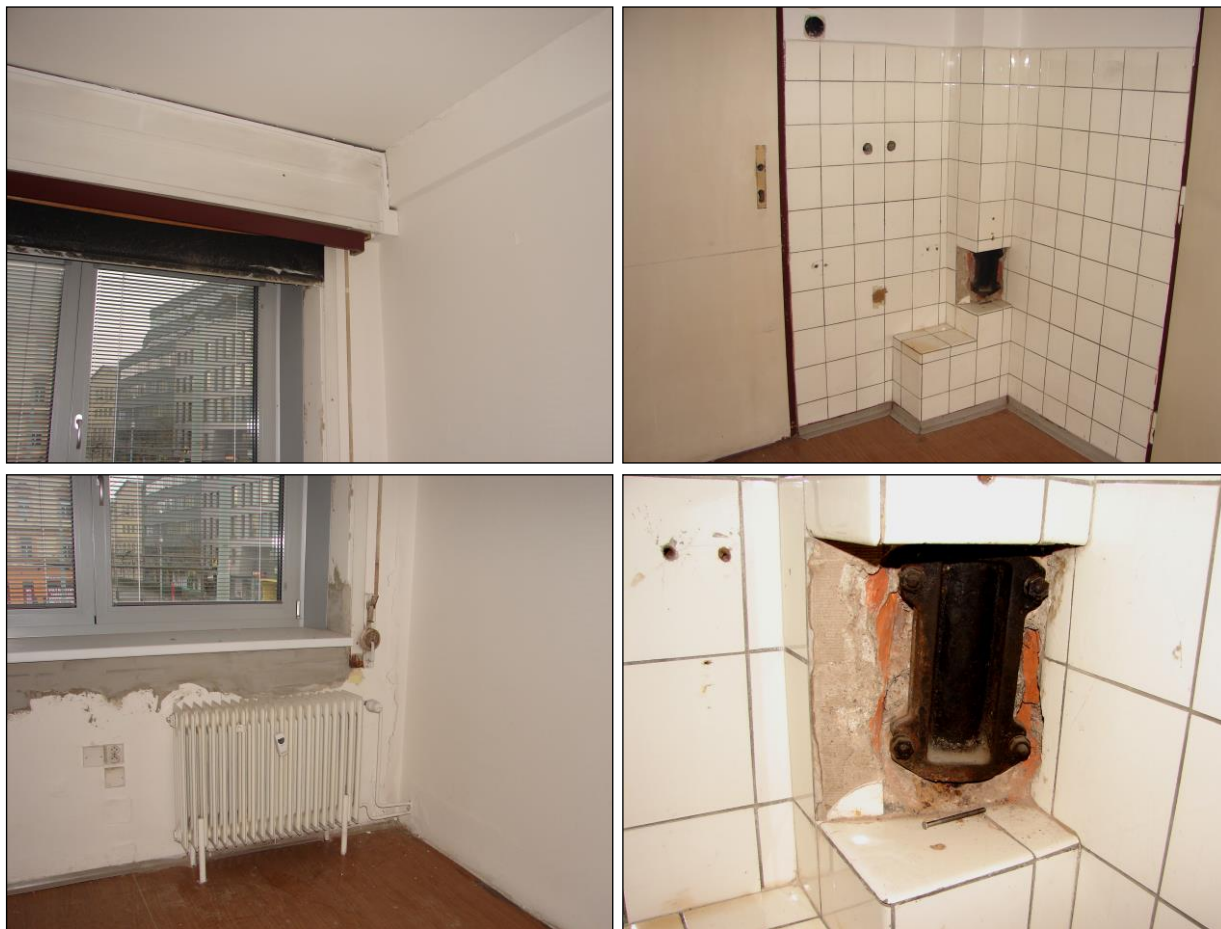
Foto 299 - 302: Místnost C.N2.16, ŽB skelet, výplňové zdivo, keramický obklad,
na podlaze PVC, hliníková okna, litinový svod

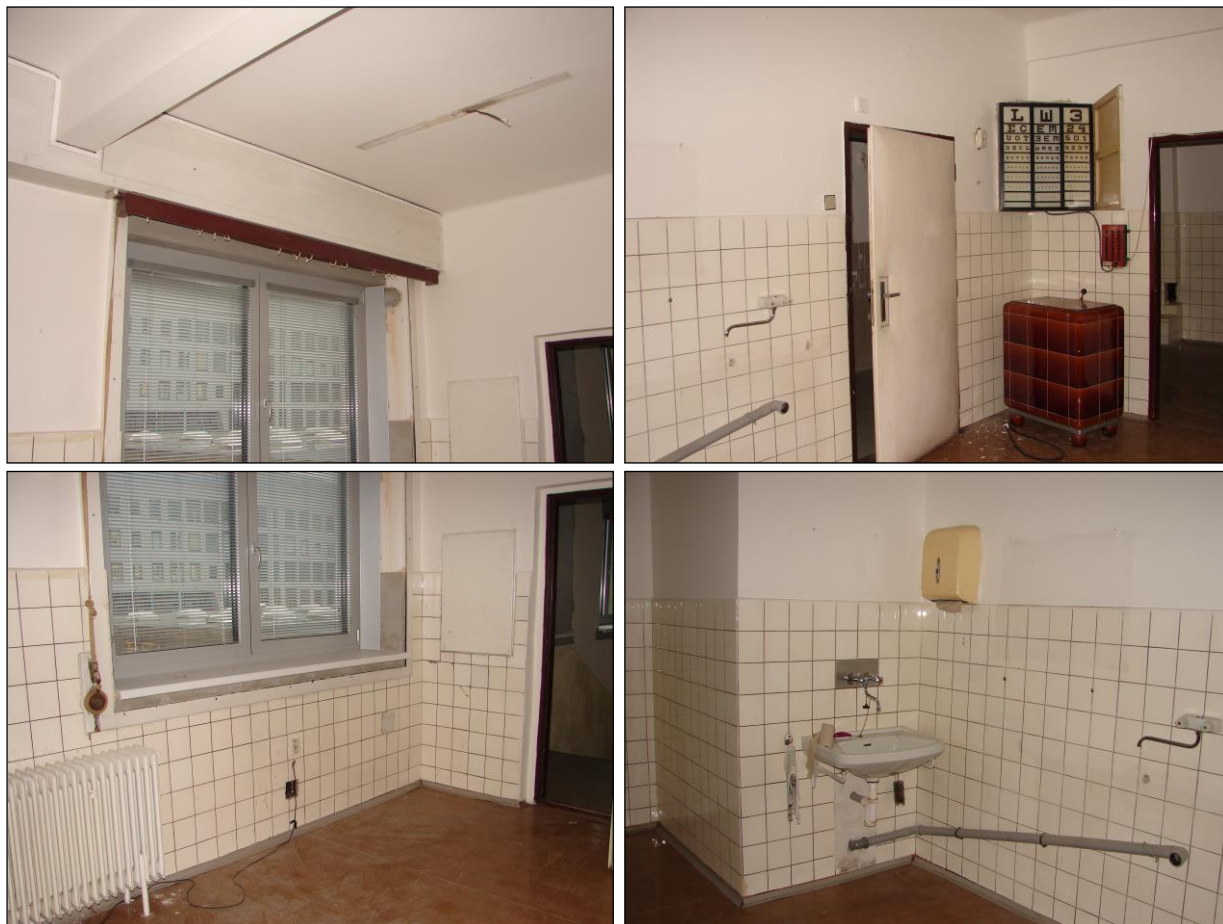
Foto 303 - 306: Místnost C.N2.15, ŽB skelet, výplňové zdivo, keramický obklad, na podlaze PVC, hliníková okna, plastové potrubí

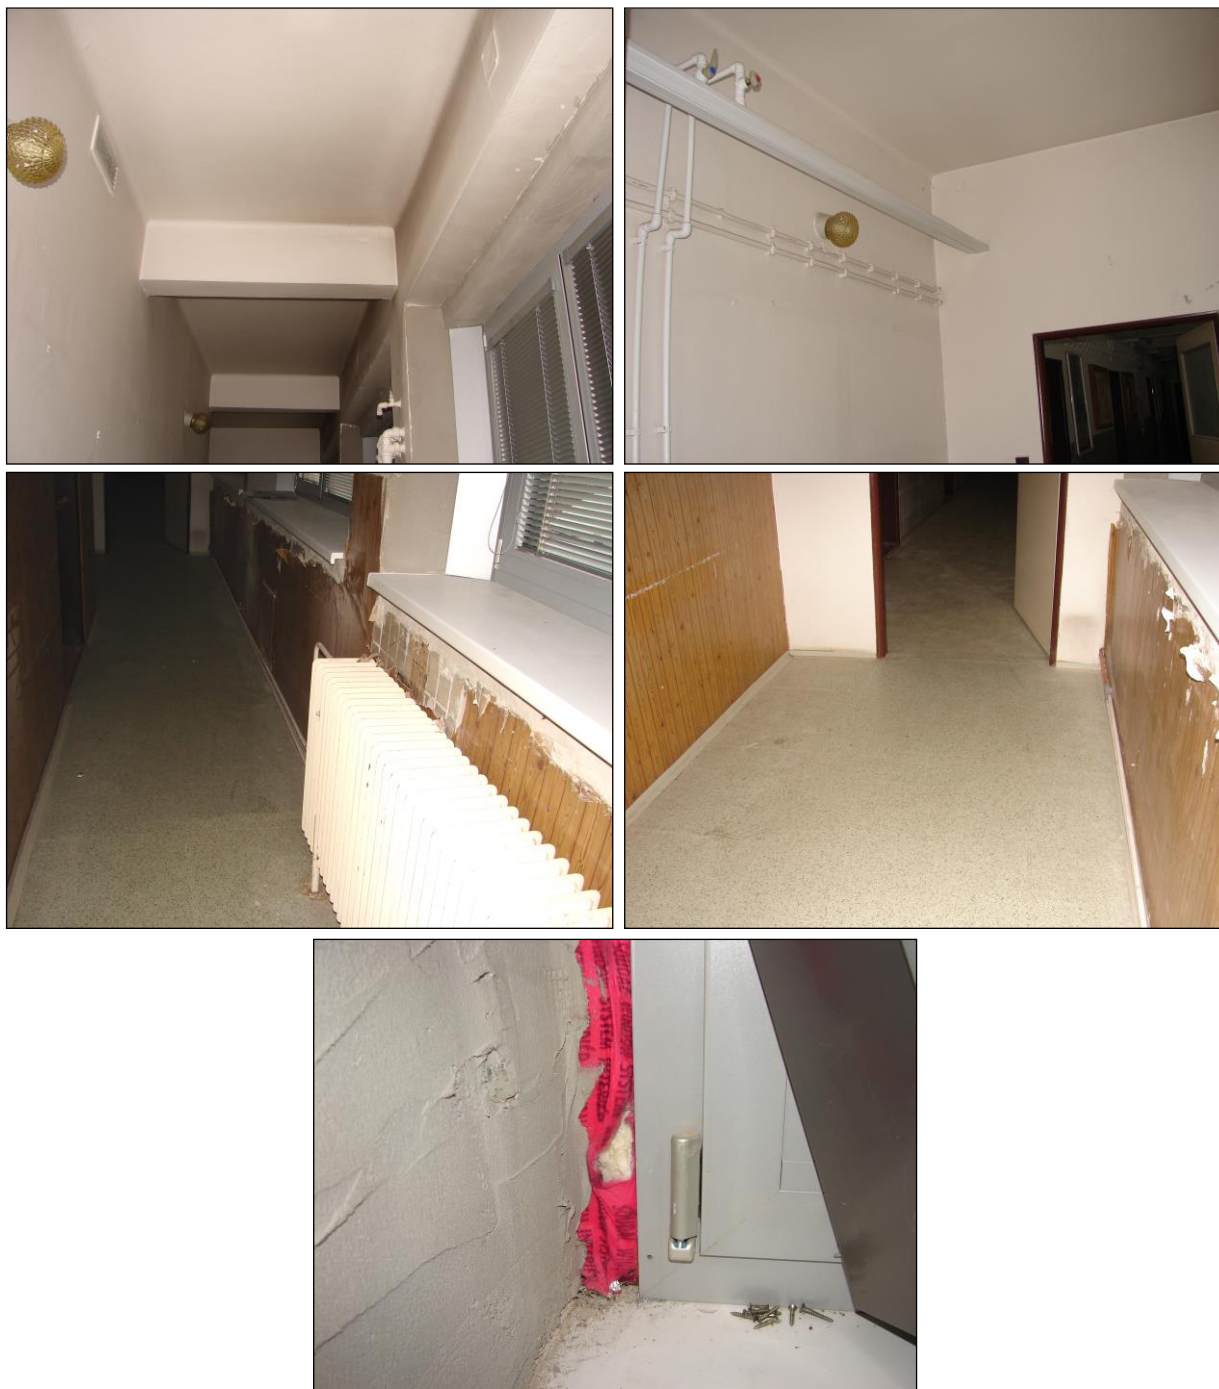
Foto 307 - 311: Místnost C.N2.14, ŽB skelet, výplňové zdivo, hliníková okna, na podlaze PVC, plastové potrubí, plechová lávka pod stropem, keramický obklad parapetu okna krytý tapetou s motivem dřeva, těsnění hliníkového okna PUR pěnou (tímto způsobem jsou těsněna všechna hliníková okna)

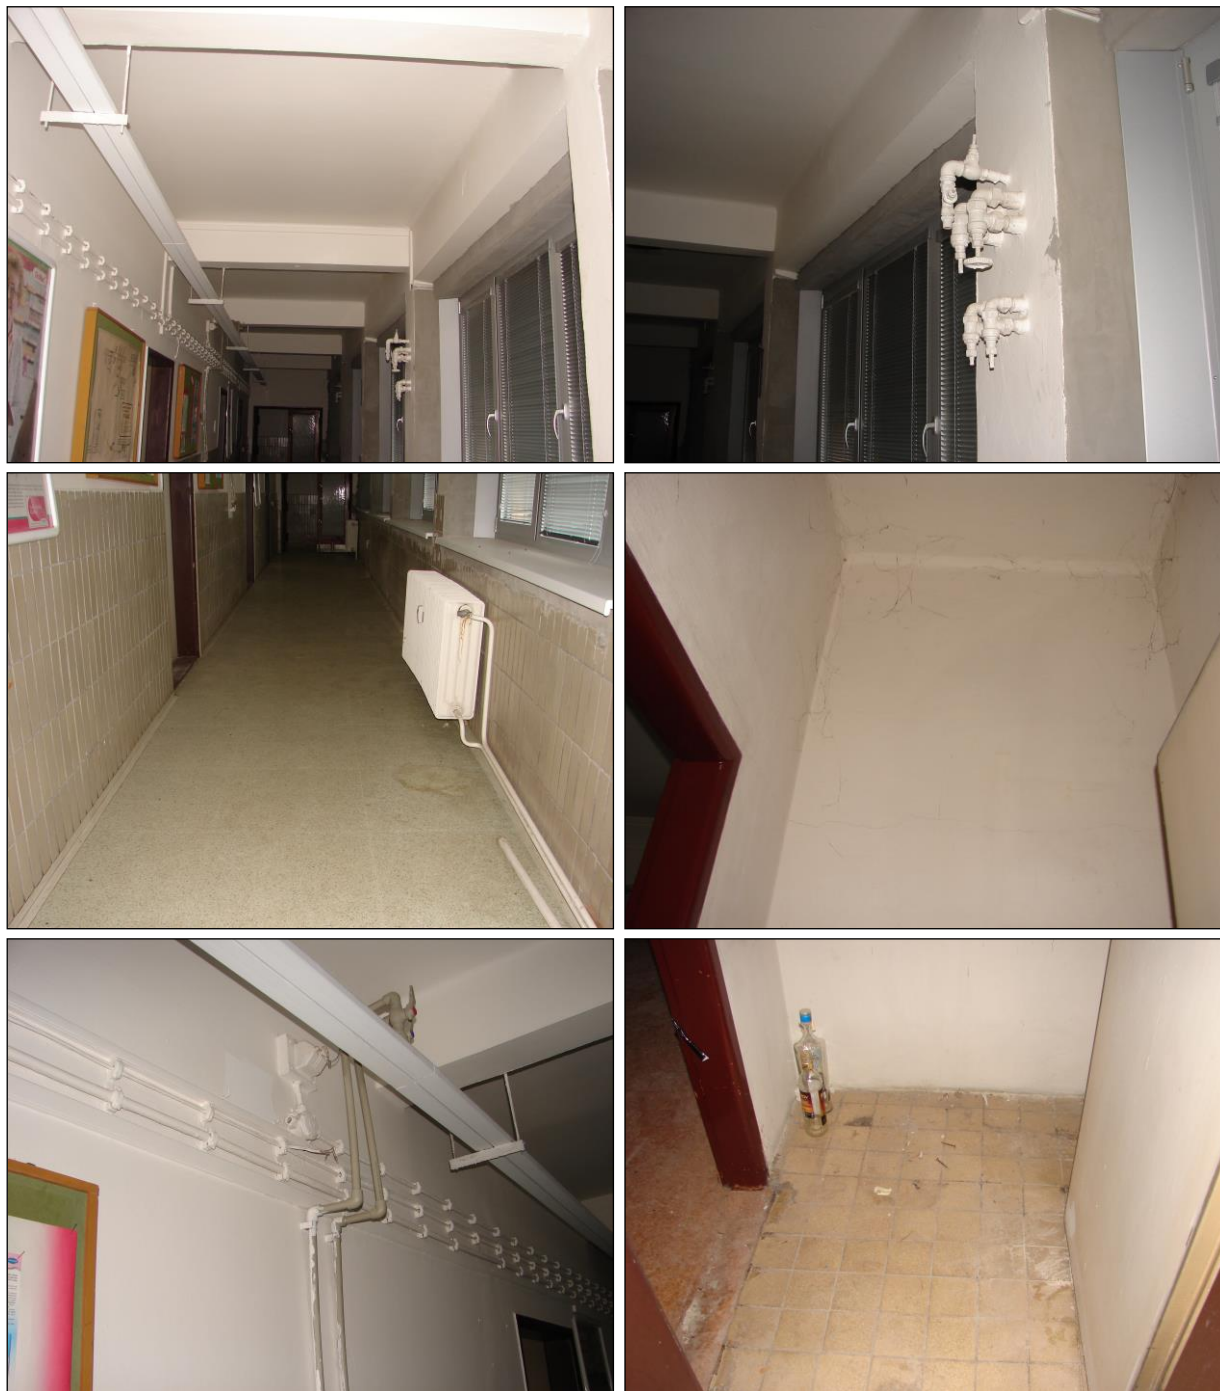
Foto 312 - 317: Místnost C.N2.13, ŽB skelet, výplňové zdivo, keramický obklad, hliníková okna, na podlaze PVC (v malé místnosti keramická dlažba), plastové potrubí, plechová lávka pod stropem

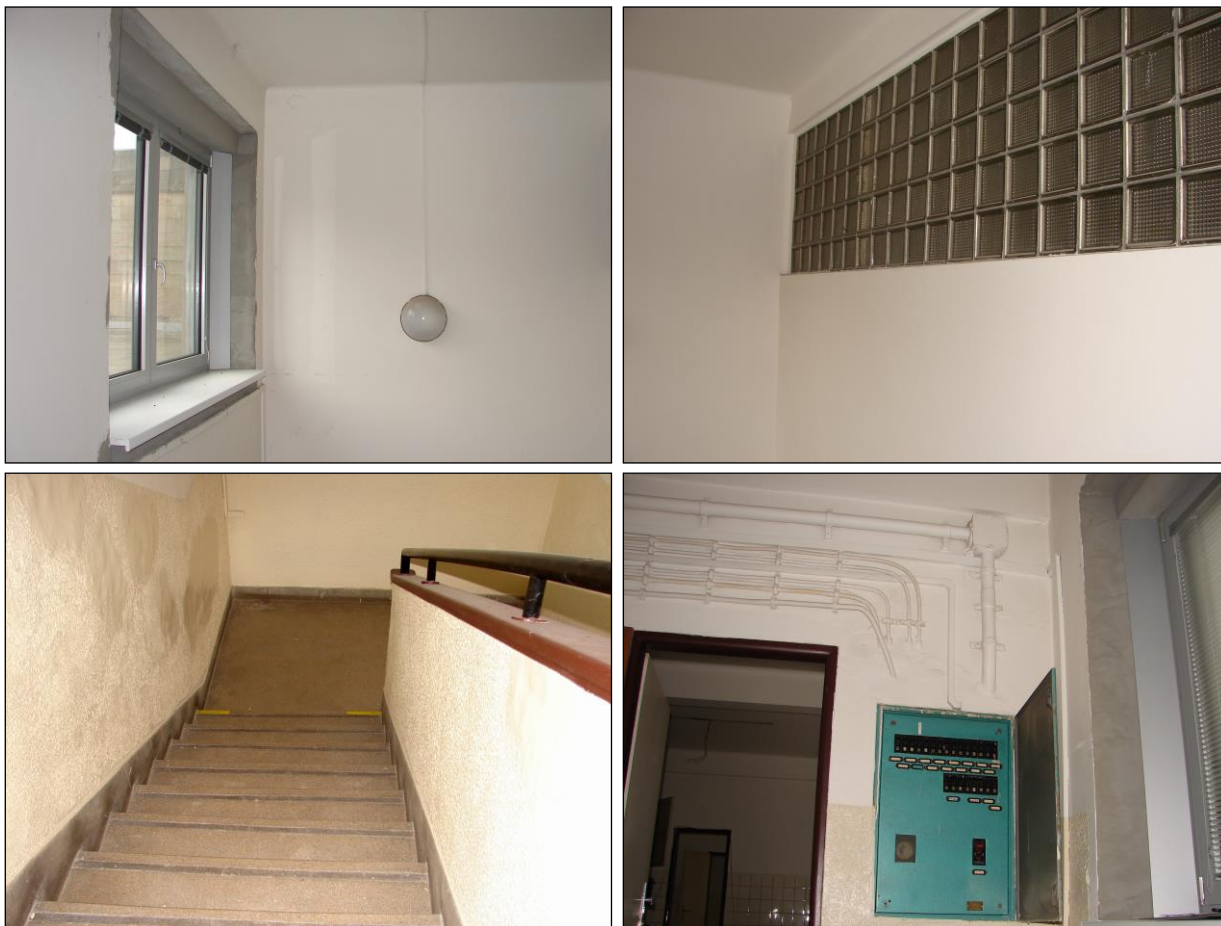
Foto 318 - 321: Místnost C.N2.12, schodiště do 1.NP, ŽB skelet, výplňové zdivo, luxfery, hliníková okna, na podestách a schodišťových stupních teraco, ocelové madlo, el. rozvody v plechové skříni

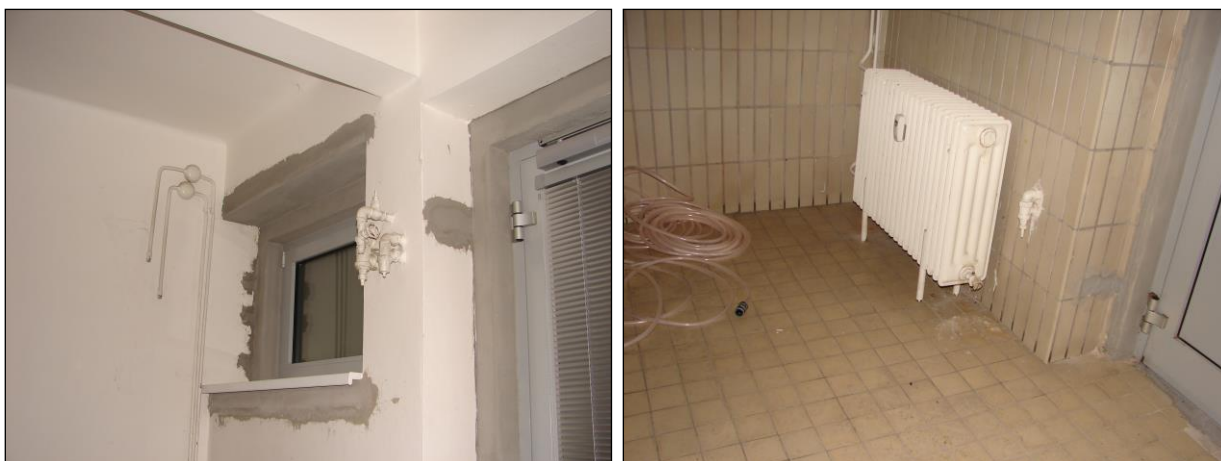
Foto 322 a 323: Místnost C.N2.11, ŽB skelet, výplňové zdivo, hliníkové okno a dveře, na podlaze keramická dlažba

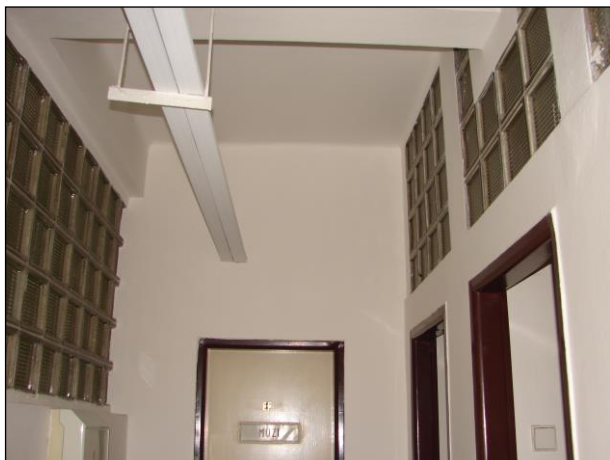
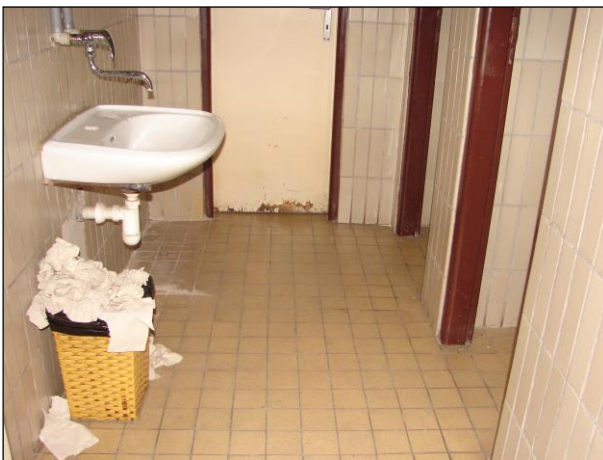
Foto 324 a 325: Místnost C.N2.10, WC, ŽB skelet, výplňové zdivo, luxfery, pod stropem plechová lávka, na podlaze keramická dlažba

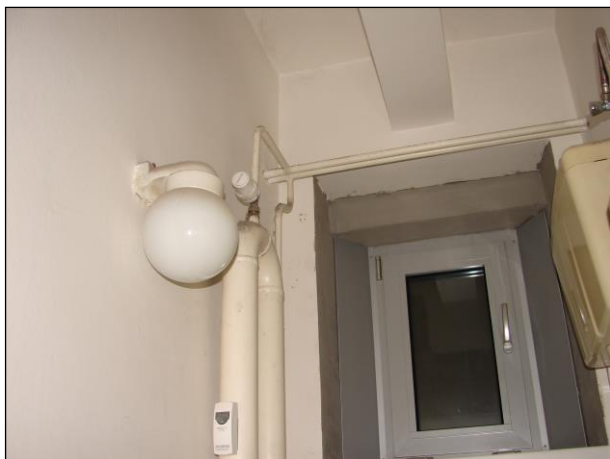
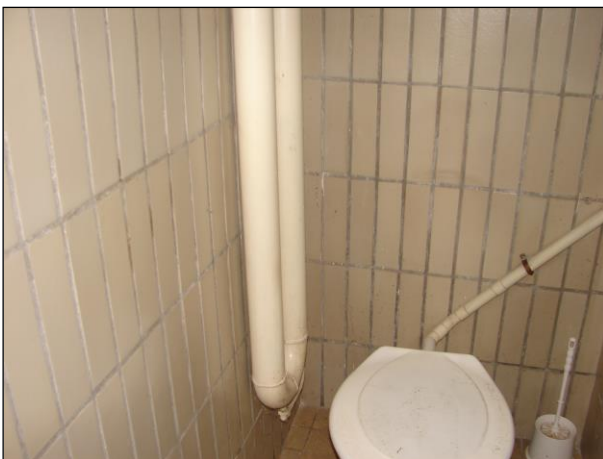
Foto 326 a 327: Místnost C.N2.09, WC a sprcha, ŽB skelet, výplňové zdivo, keramický obklad, hliníkové okno, ocelové potrubí, na podlaze keramická dlažba

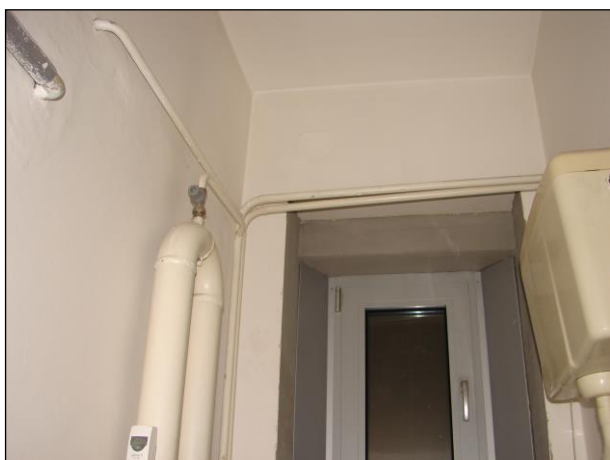
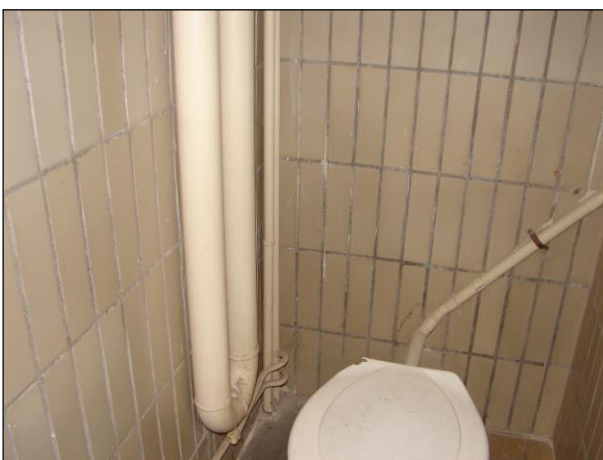
Foto 328 a 329: Místnost C.N2.08, WC, ŽB skelet, výplňové zdivo, keramický obklad, hliníkové okno, ocelové potrubí, na podlaze keramická dlažba

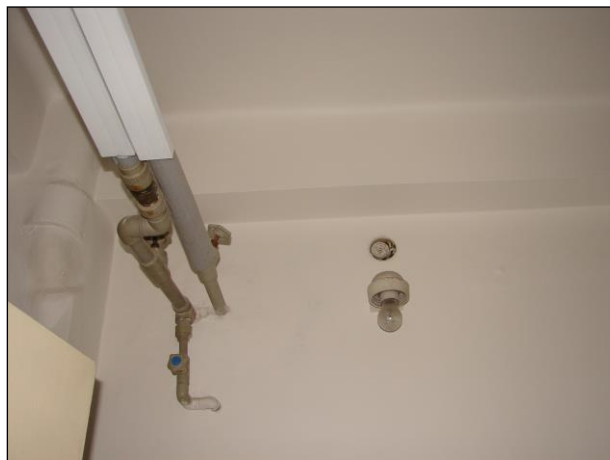
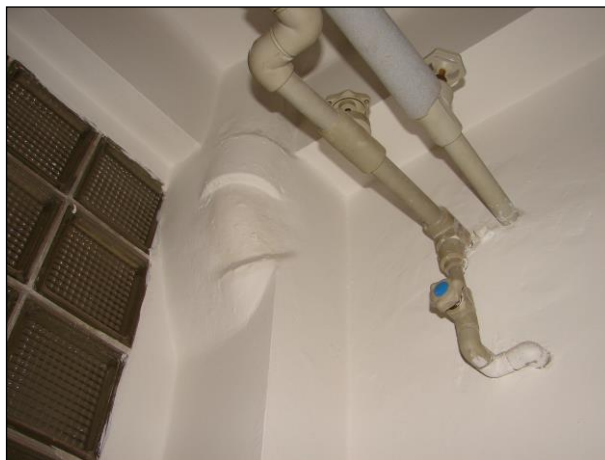
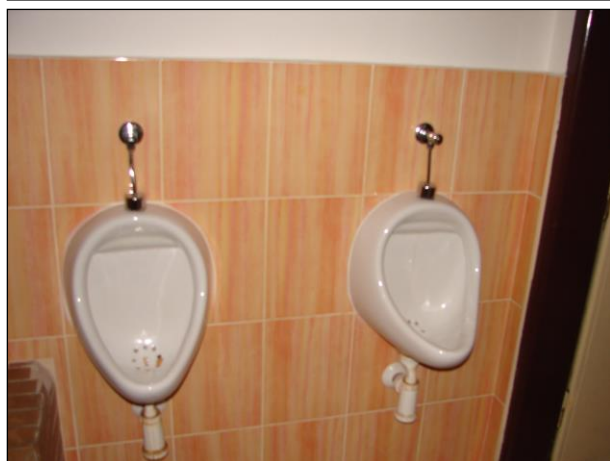
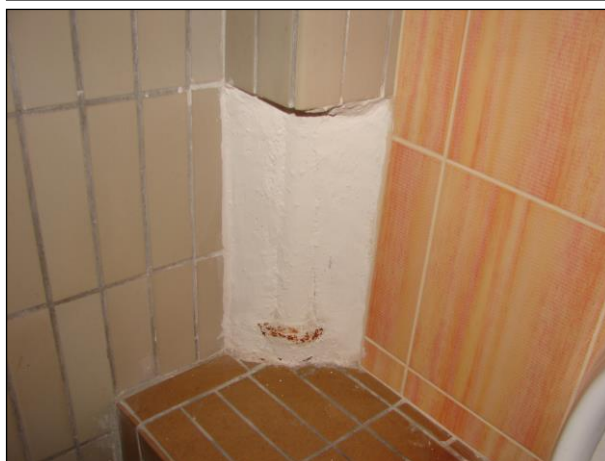
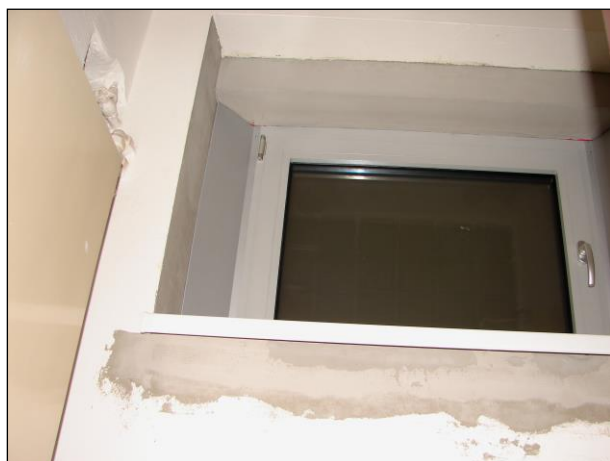
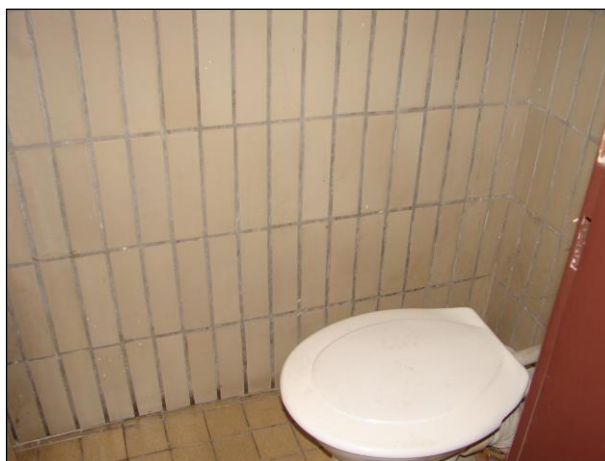
Foto 330 - 335: Místnost C.N2.07, WC pisoár a kabína, ŽB skelet, výplňové zdivo, luxfery, keramický obklad, plastové potrubí, litinový svod, hliníkové okno, na podlaže keramická dlažba

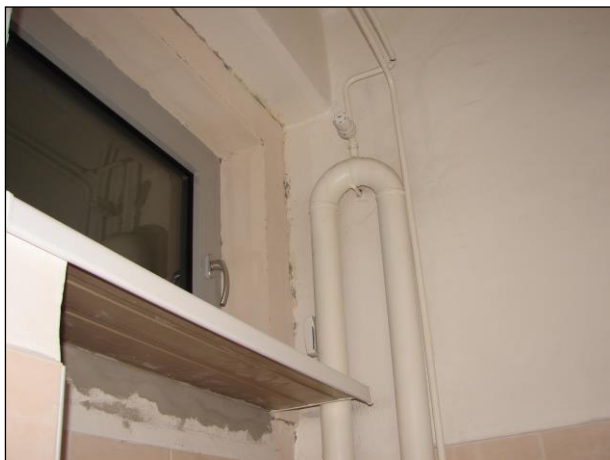
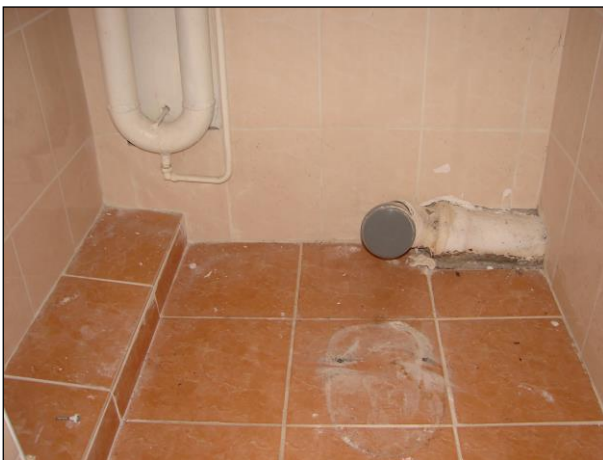
Foto 336 a 337: Místnost C.N2.06, WC, ŽB skelet, výplňové zdivo, keramický obklad, ocelové potrubí, litinová roura u podlahy, hliníkové okno, na podlaze keramická dlažba

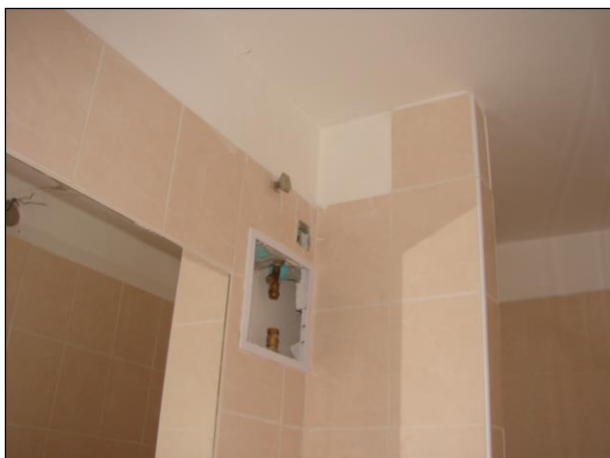
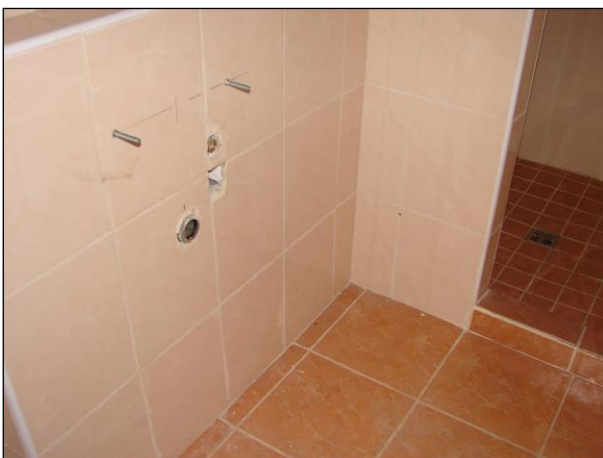
Foto 338 a 339: Místnost C.N2.05, umývárna a sprcha, ŽB skelet, výplňové zdivo, keramický obklad, na podlaze keramická dlažba

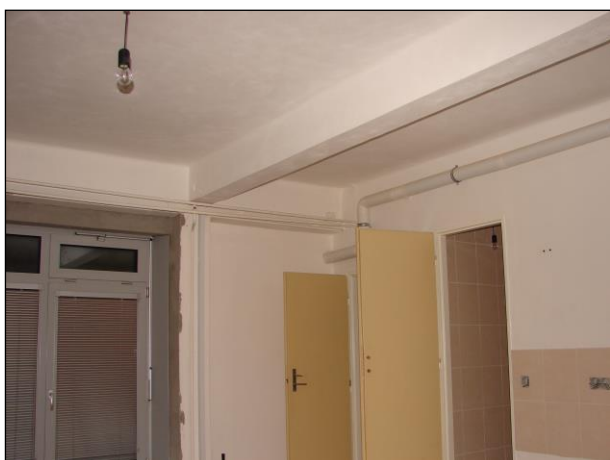
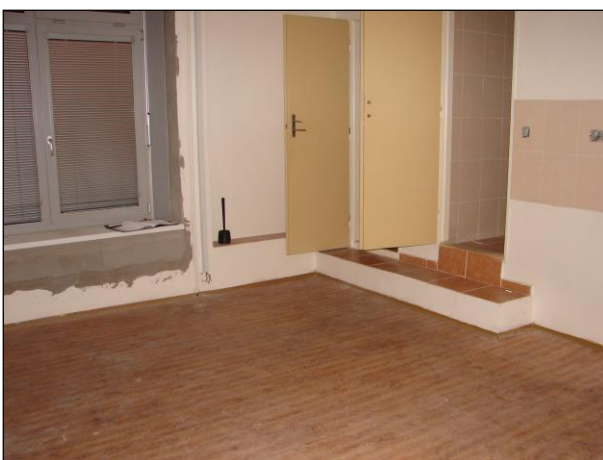
Foto 340 a 341: Místnost C.N2.04, ŽB skelet, výplňové zdivo, hliníkové okno, ocelové potrubí, na podlaze PVC, na schodišťovém stupni keramická dlažba

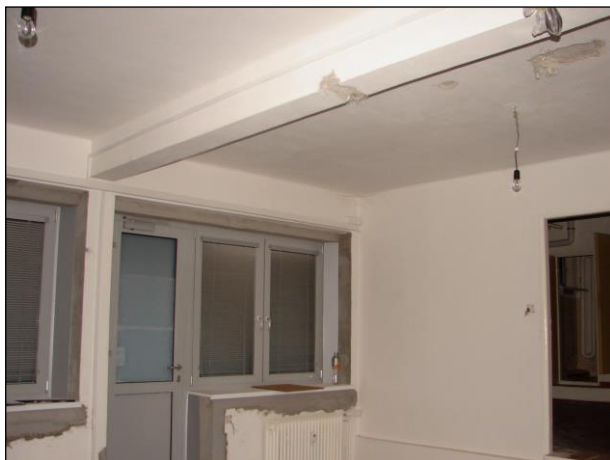
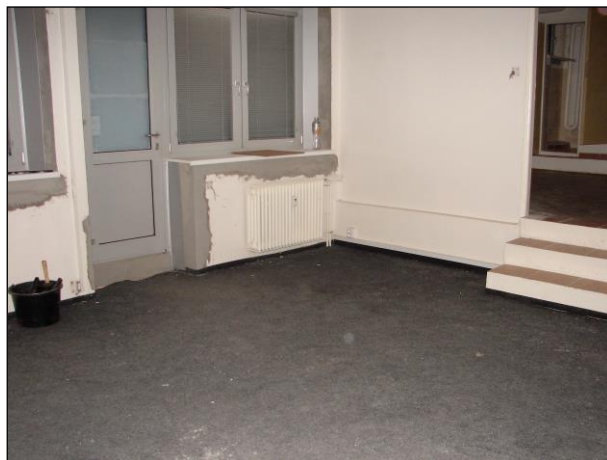
Foto 342 a 343: Místnost C.N2.03, ŽB skelet, výplňové zdivo, hliníková okna a dveře, na podlaze koberec, na schodišťových stupních keramická dlažba

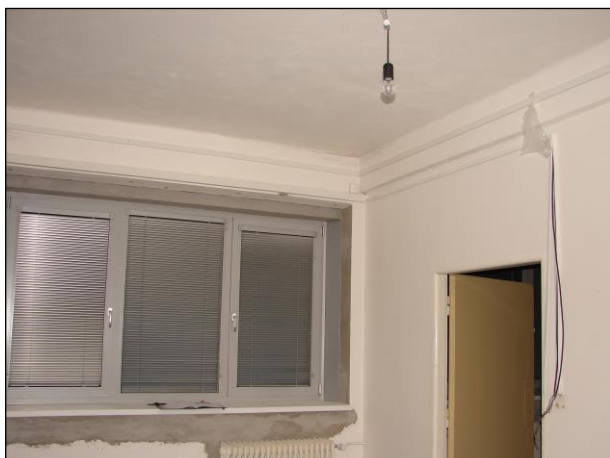
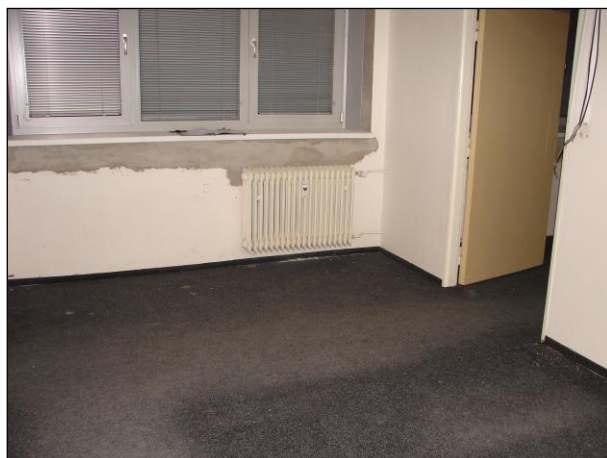
Foto 344 a 345: Místnost C.N2.02, ŽB skelet, výplňové zdivo, hliníkové okno, na podlaze koberec

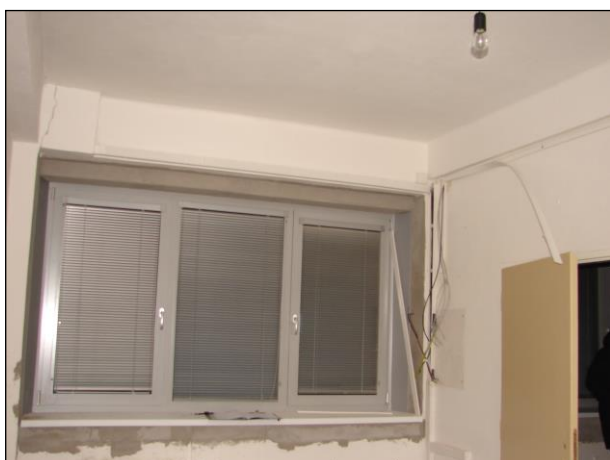
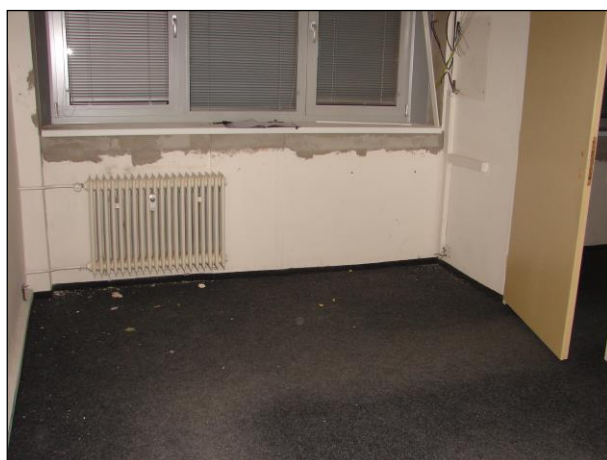
Foto 346 a 347: Místnost C.N2.01, ŽB skelet, výplňové zdivo, hliníkové okno, na podlaze koberec

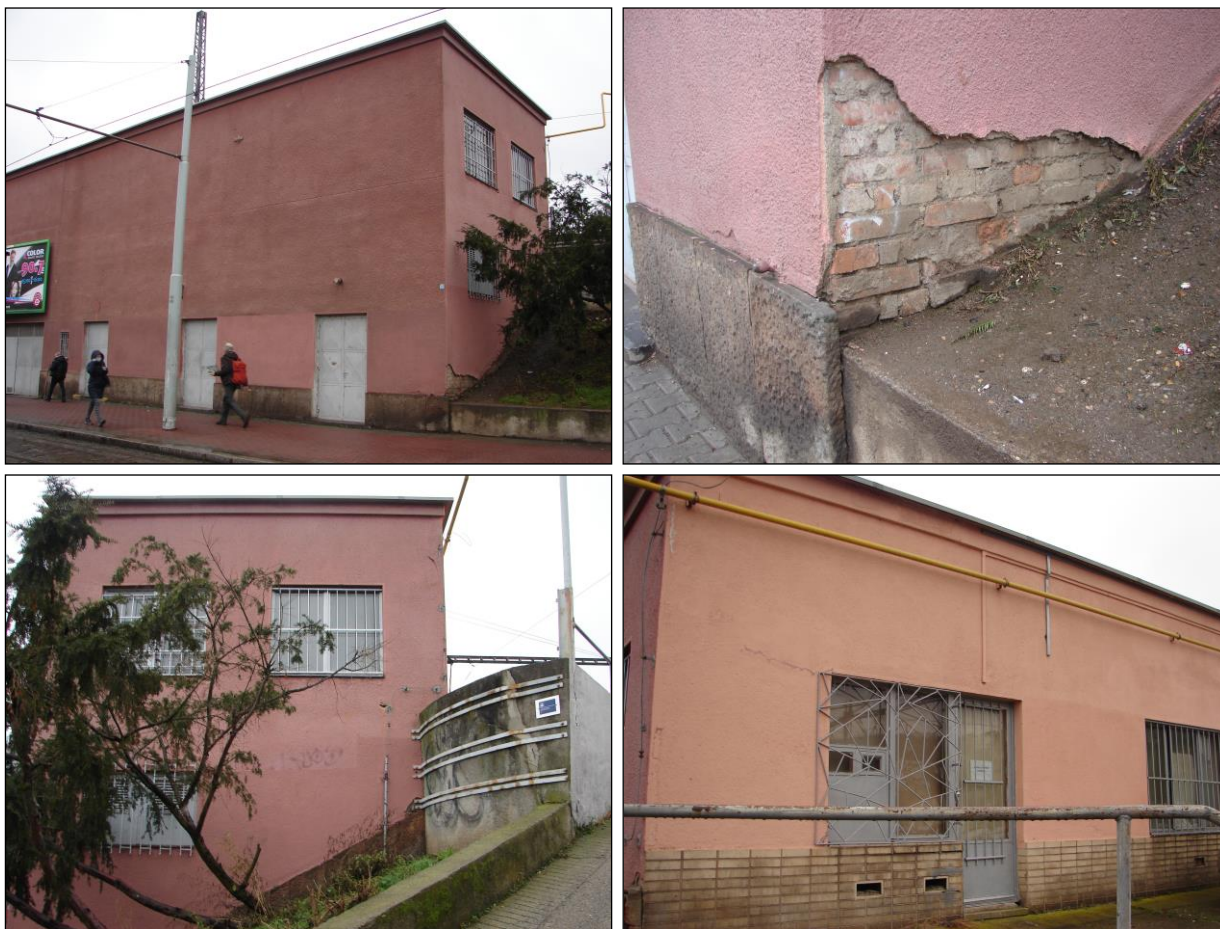
Foto 348 - 351: Fasáda, severní křídlo, zděná část, zdivo z CP, směrem do ulice sokl z pískovce a ocelová vrata, na štítové stěně částečně sokl z pískovce, ke štítové stěně přiléhá oblouková betonová opěrná zeď s navazující betonovou nájezdovou rampou, směrem ke kolejišti na soklu keramický obklad, ocelová okna a dveře a ocelové plynové potrubí

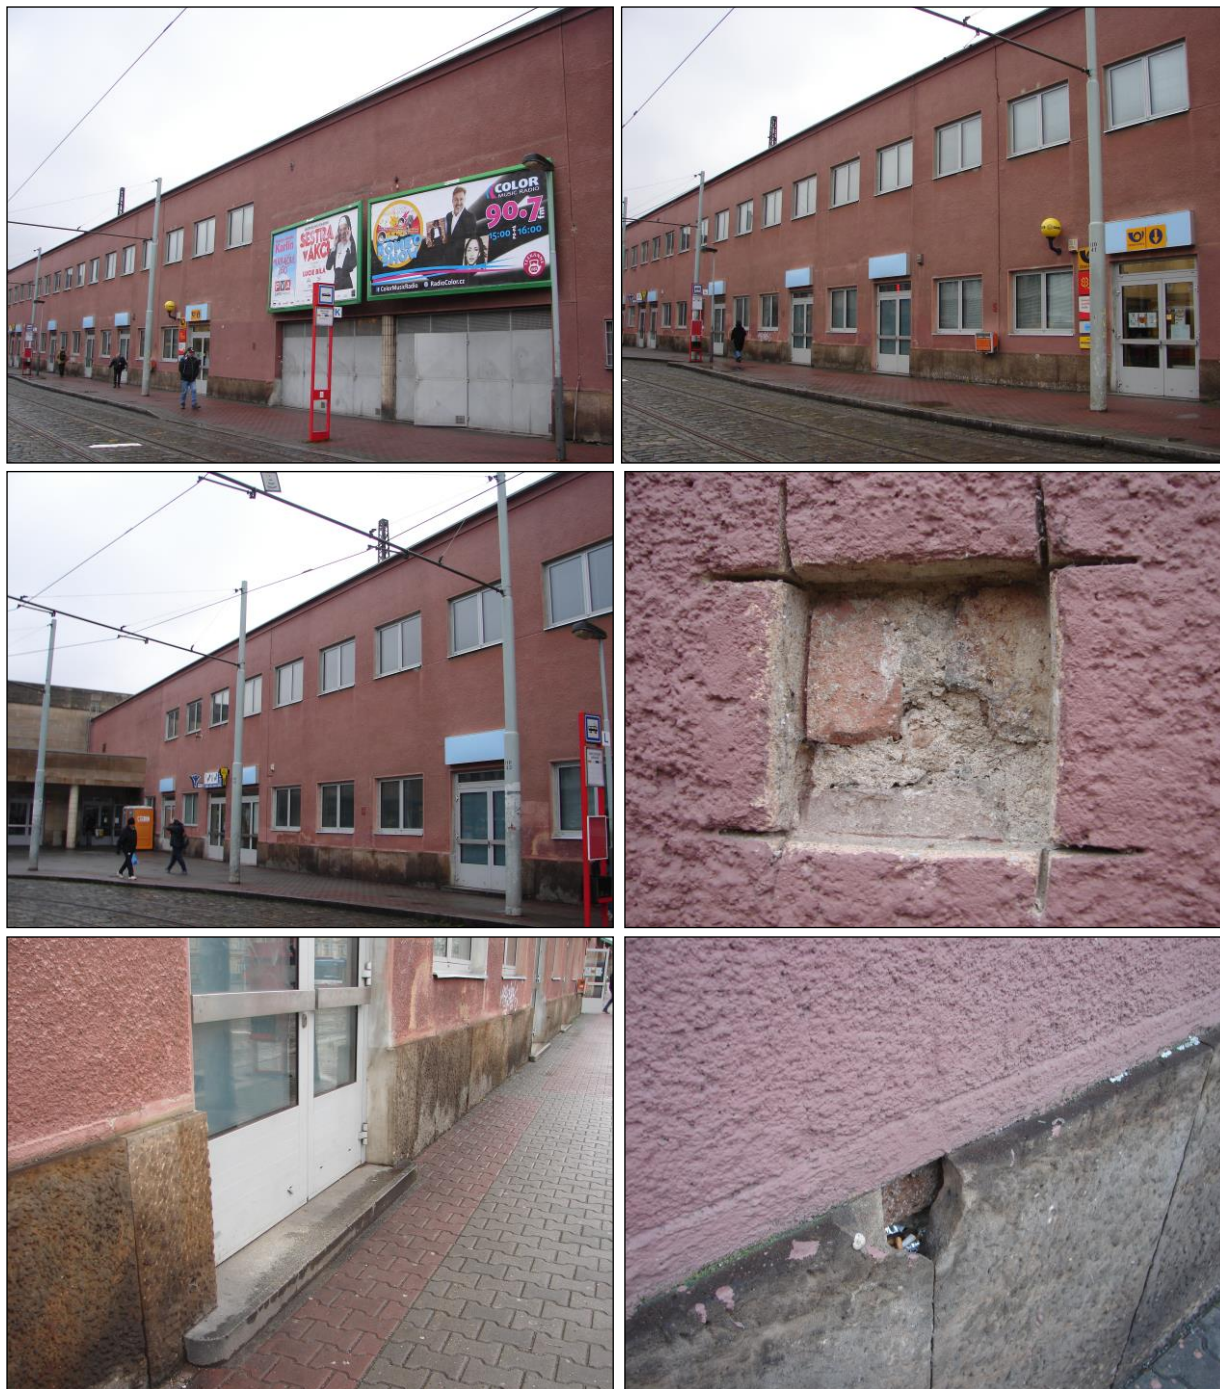
Foto 352 - 357: Fasáda, severní křídlo směrem k ulici, ŽB skelet s výplňovým zdivem z CP, ocelová vrata, hliníková okna a dveře, kamenný stupeň, sonda pro ověření zdiva z CP, sokl z pískovce, za soklem z pískovce zdivo z CP

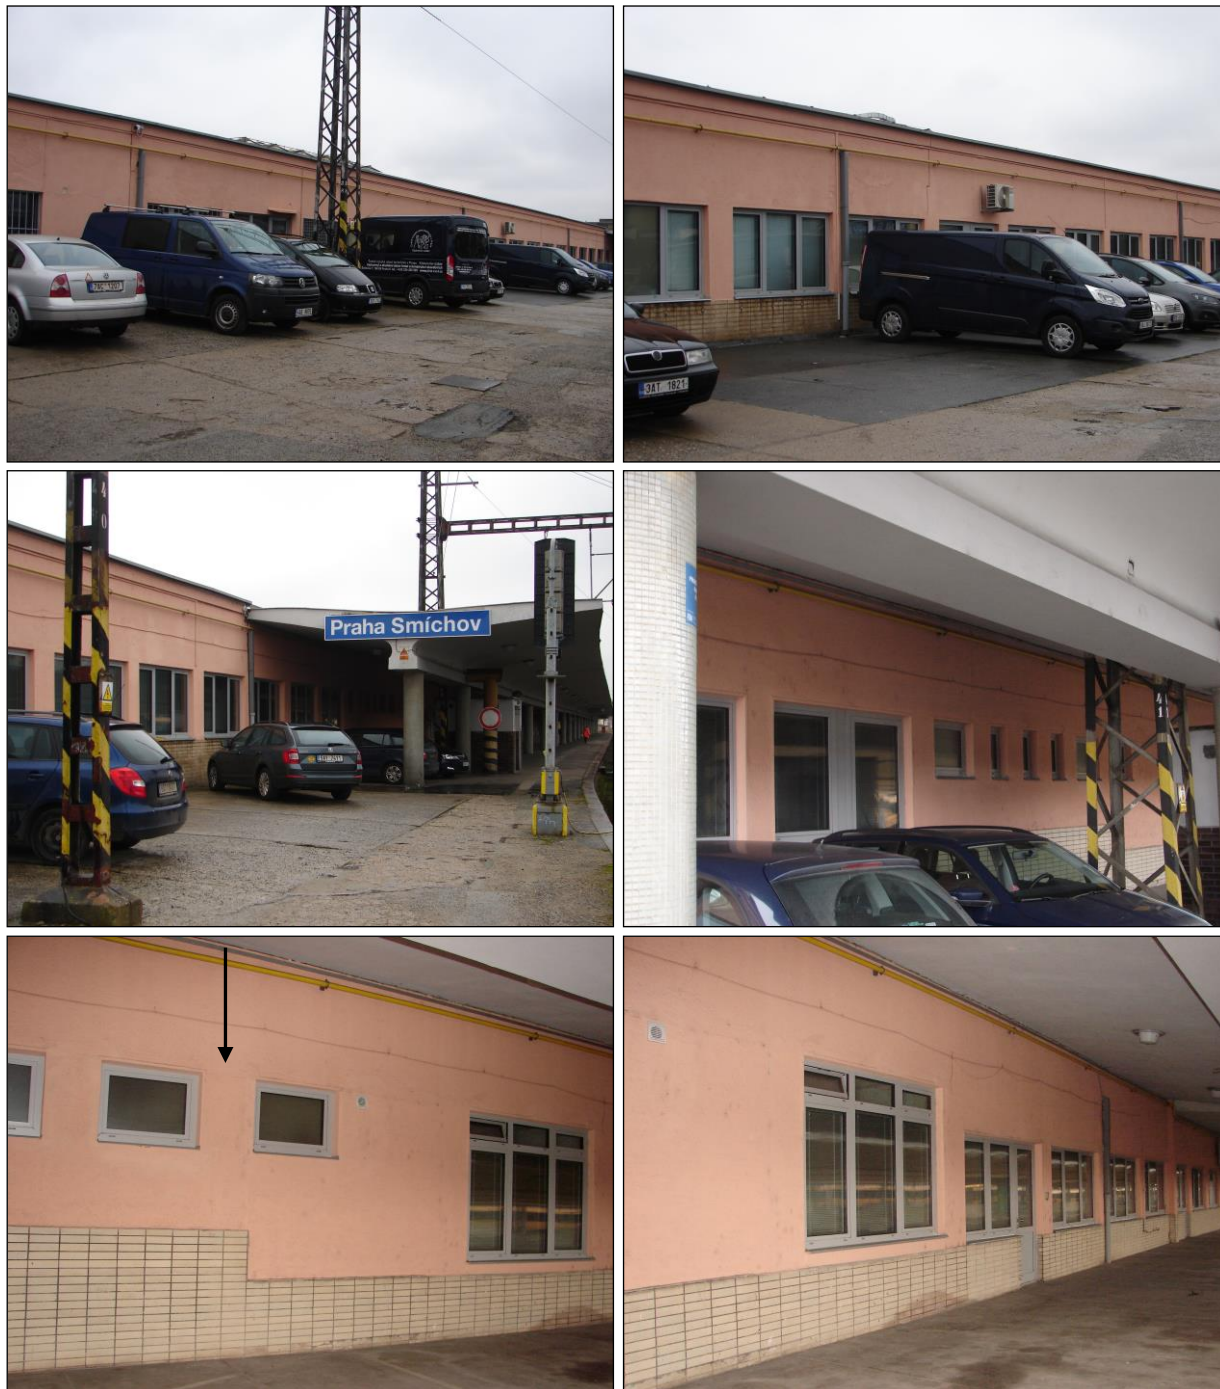
Foto 358 - 363: Fasáda, severní křídlo směrem ke kolejišti,
 ŽB skelet s výplňovým zdivem z CP, hliníková okna a dveře, na soklu keramický obklad,
 ŽB zastřešení nástupiště,
 na foto vlevo dole šipkou vyznačen konec severního křídla,
 na foto vpravo dole posuzovaná část centrální části výpravní budovy (dtto severní křídlo)

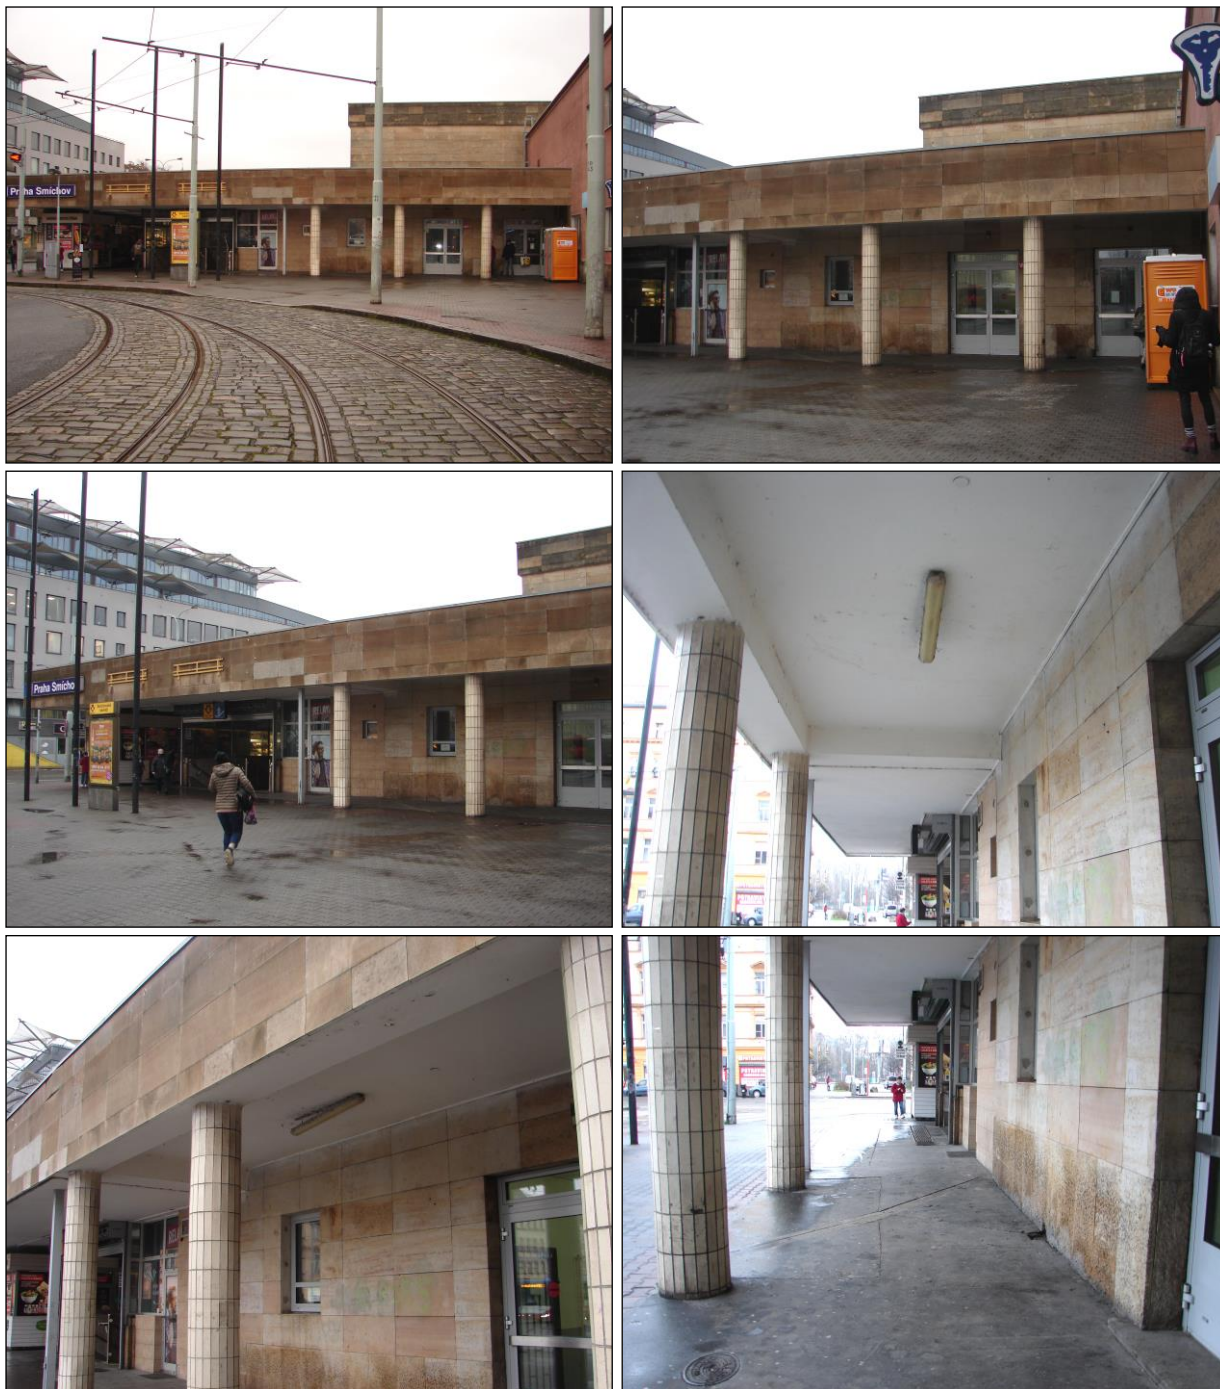
Foto 364 - 369: Fasáda, baldachýn, původní část ŽB skelet s výplňovým zdívem z CP, část z 80. let 20. stol. ocelové sloupky (konstrukce z oceli a betonu), hliníková okna a dveře, kamenný obklad, na ŽB sloupech keramický obklad,
