**Expertní zpráva č.
2100 J 001 - 1**

Datum vydání zprávy
18. ledna 2021

Stavba: Výstavba lávky v žst. Praha - Smíchov

**STAVEBNĚ TECHNICKÝ PRŮZKUM ZAMĚŘENÝ NA VÝSKYT AZBESTU
VE STAVEBNÍCH KONSTRUKCÍCH ČÁSTI VÝPRAVNÍ BUDOVY
URČENÉ K DEMOLICI**

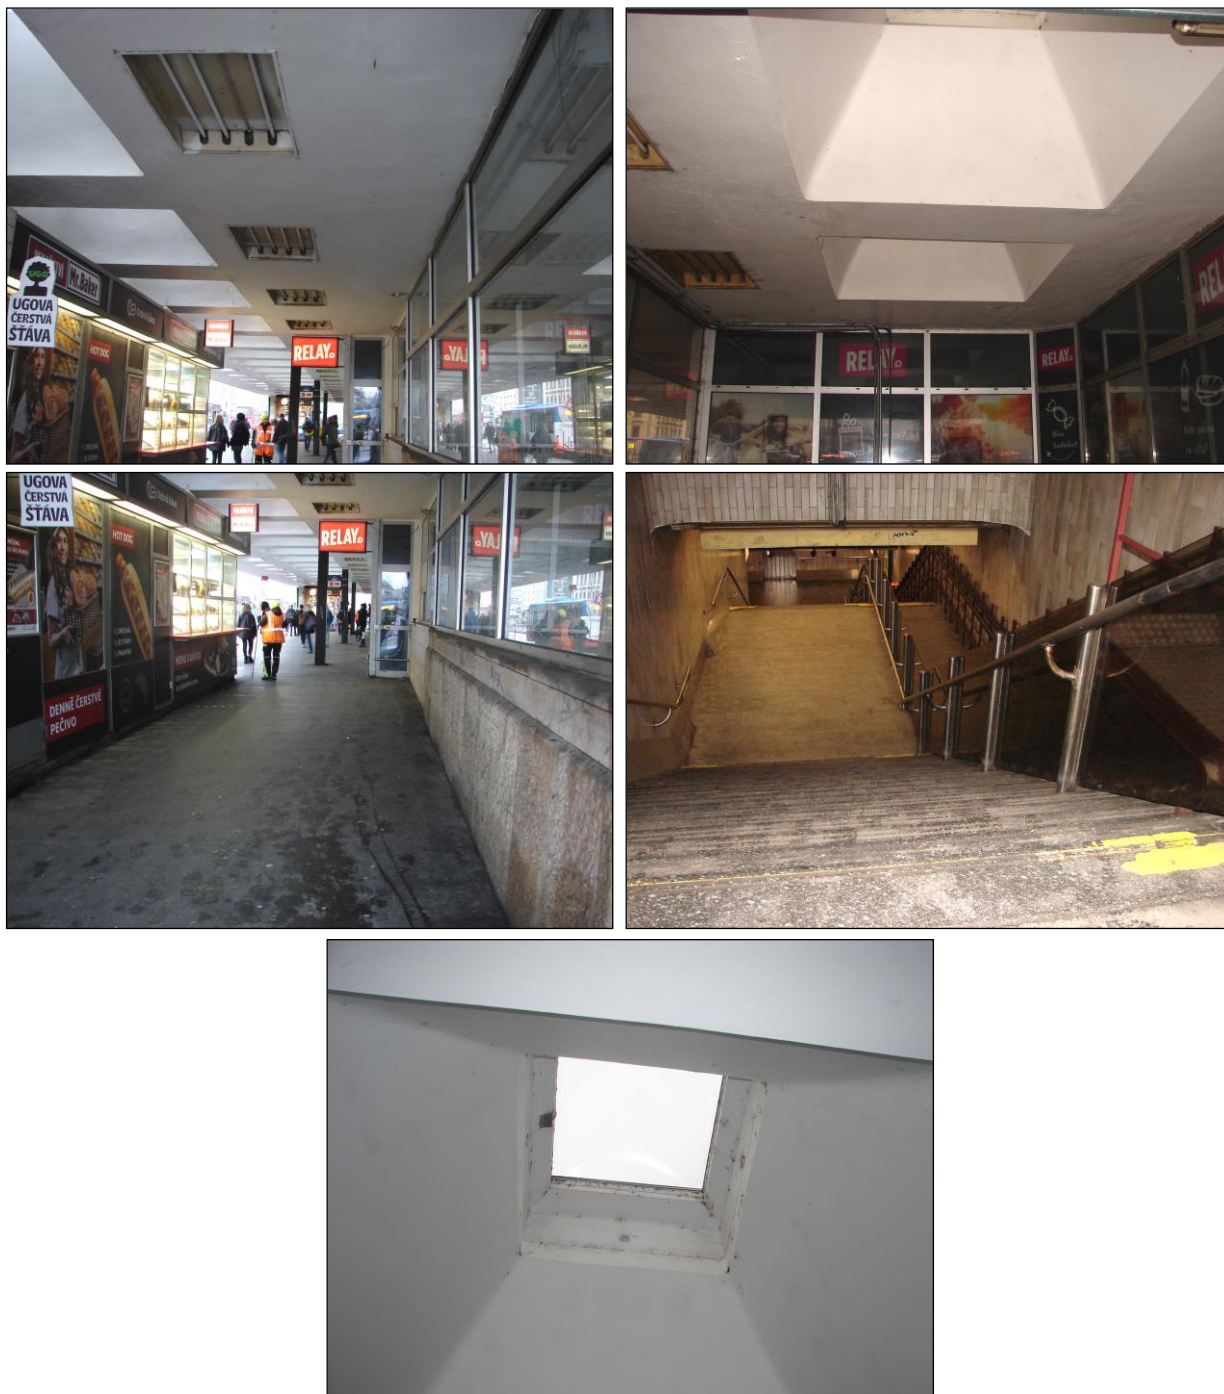
Foto 370 - 374: Fasáda, baldachýn, vstup do metra a venkovní nárožní část z 80. let 20. stol. (konstrukce z oceli a betonu), ocelové sloupky, hliníková okna a dveře, pískovcový obklad na soklu, keramický obklad vstupu do metra, kamenné schodišťové stupně, plastový světlík s plexisklem

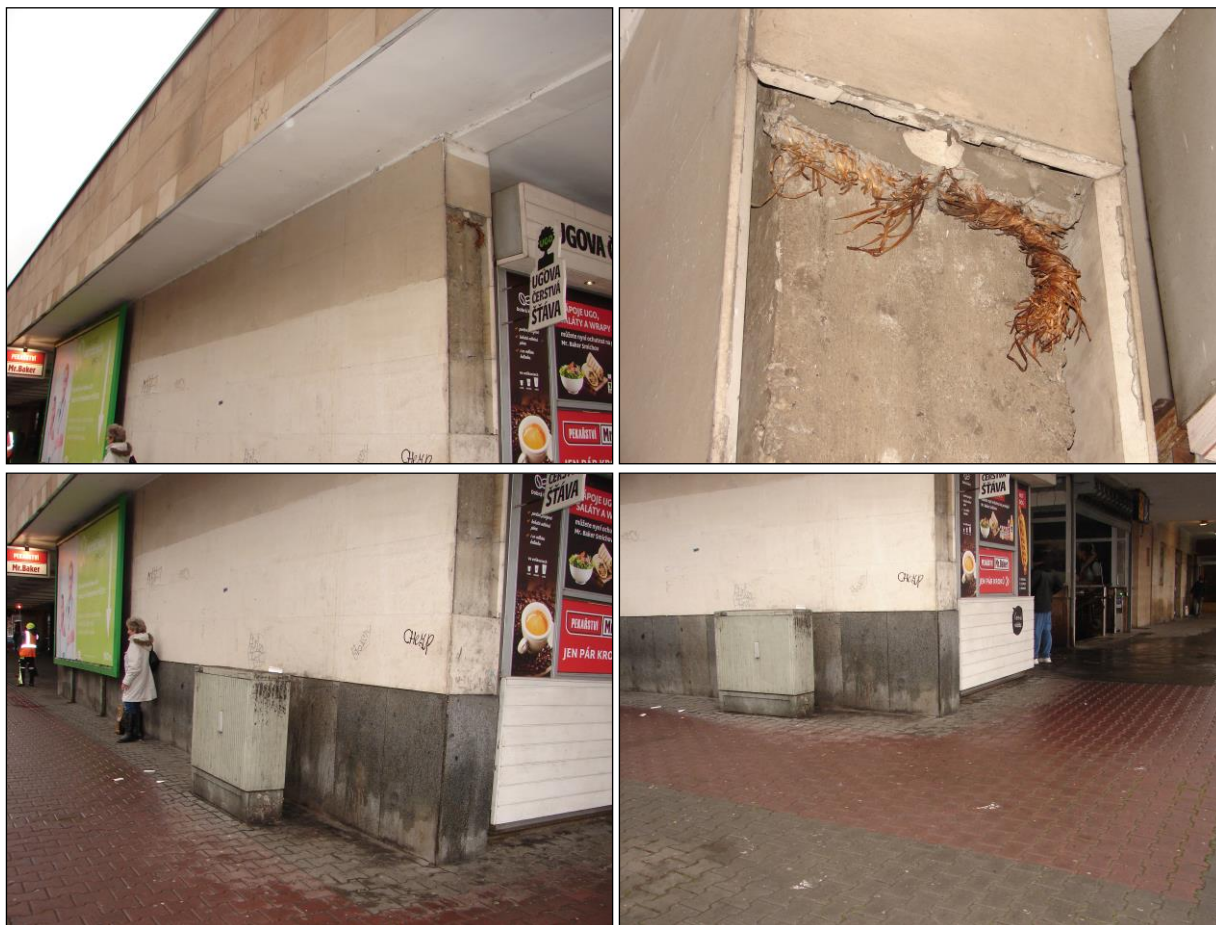
Foto 375 - 378: Fasáda, baldachýn, venkovní nárožní část, kamenný obklad na atice, ŽB stěna opatřená obkladem z mramoru a v soklové části ze žuly, na foto vpravo nahoře detail ŽB stěny s omítkou vyztuženou dřevitou vlnou

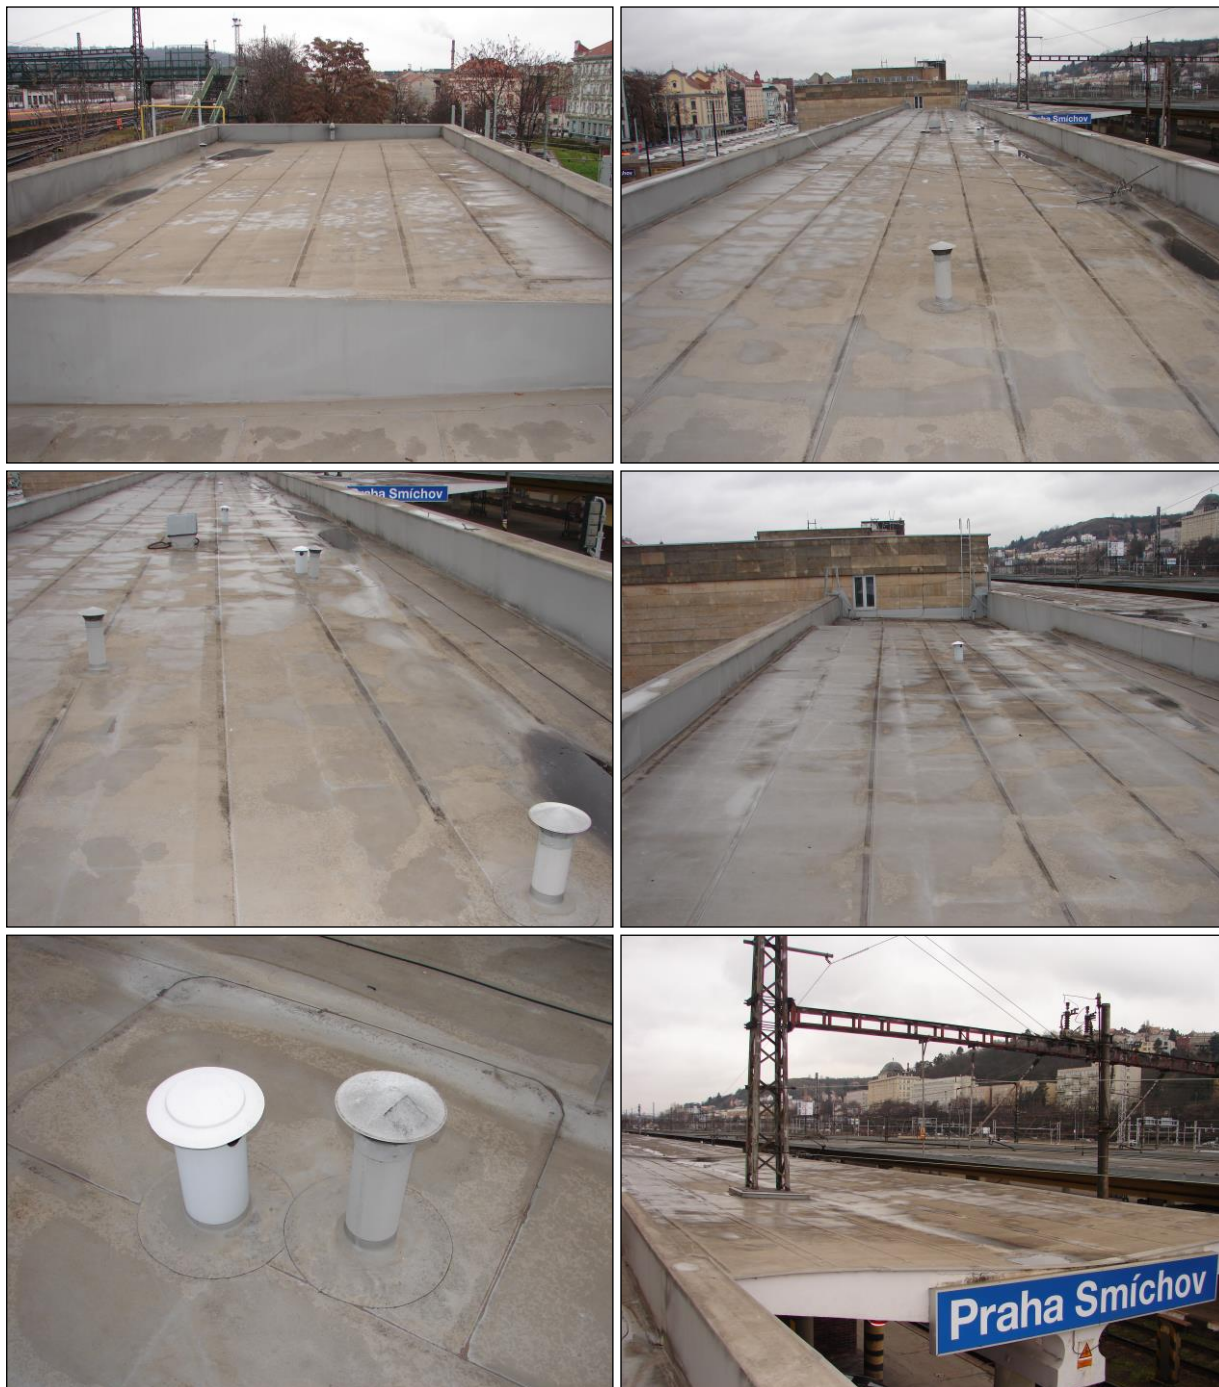
Foto 379 - 384: Střecha, severní křídlo, svrchní hydroizolační vrstva z PVC fólie, fólie je přetažená na atiky, odvětrání kanalizace z plastu, příp. plechu, (skladba střešního pláště viz další strana), na zastřešení nástupiště rovněž hydroizolační PVC fólie

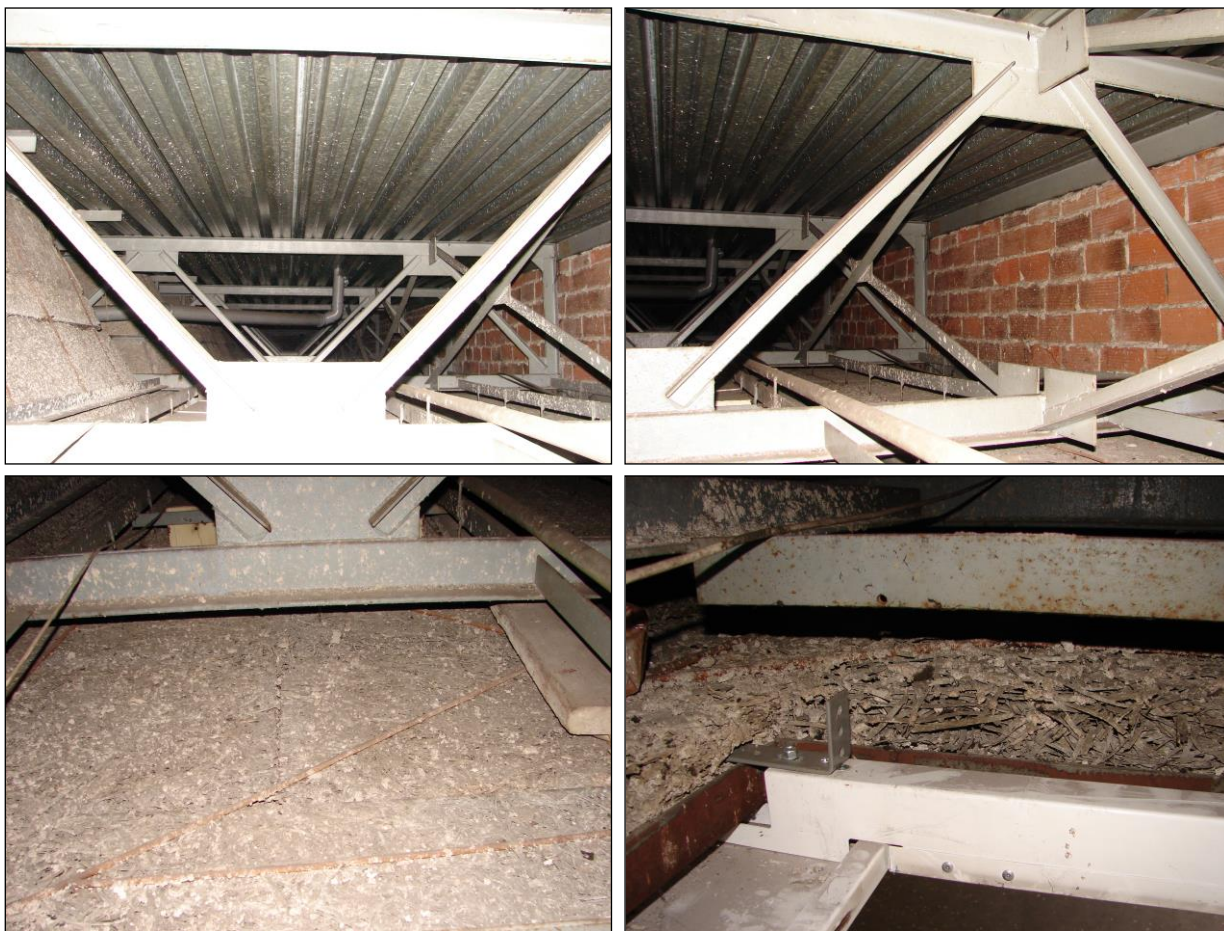
Foto 403 - 406: Střecha, baldachýn, přístavba z 80. let 20. stol., vnitřní prostor střechy, nosná ocelová příhradová konstrukce, trapézový plech (ocelobetonový strop), obvodové zdivo z CP, pohled z heraklitu

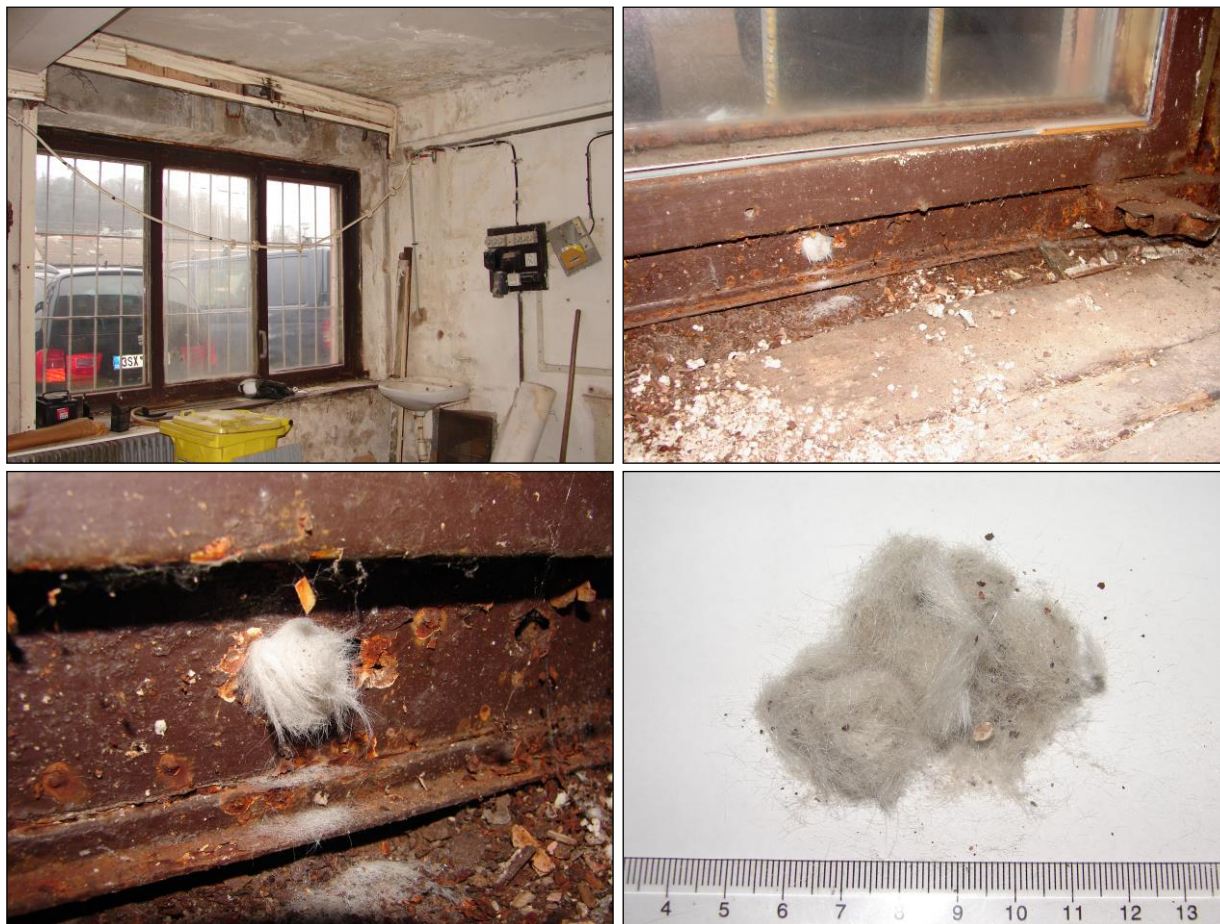
Foto 415 - 418: 2.NP, místnost C.N2.31, místo odběru vzorku (viz foto 247 - 252) a vzorek, v kovovém rámu okna tepelná izolace ze skelných vláken
přítomnost azbestu: **negativní** - identifikace (C), kap. 5.3

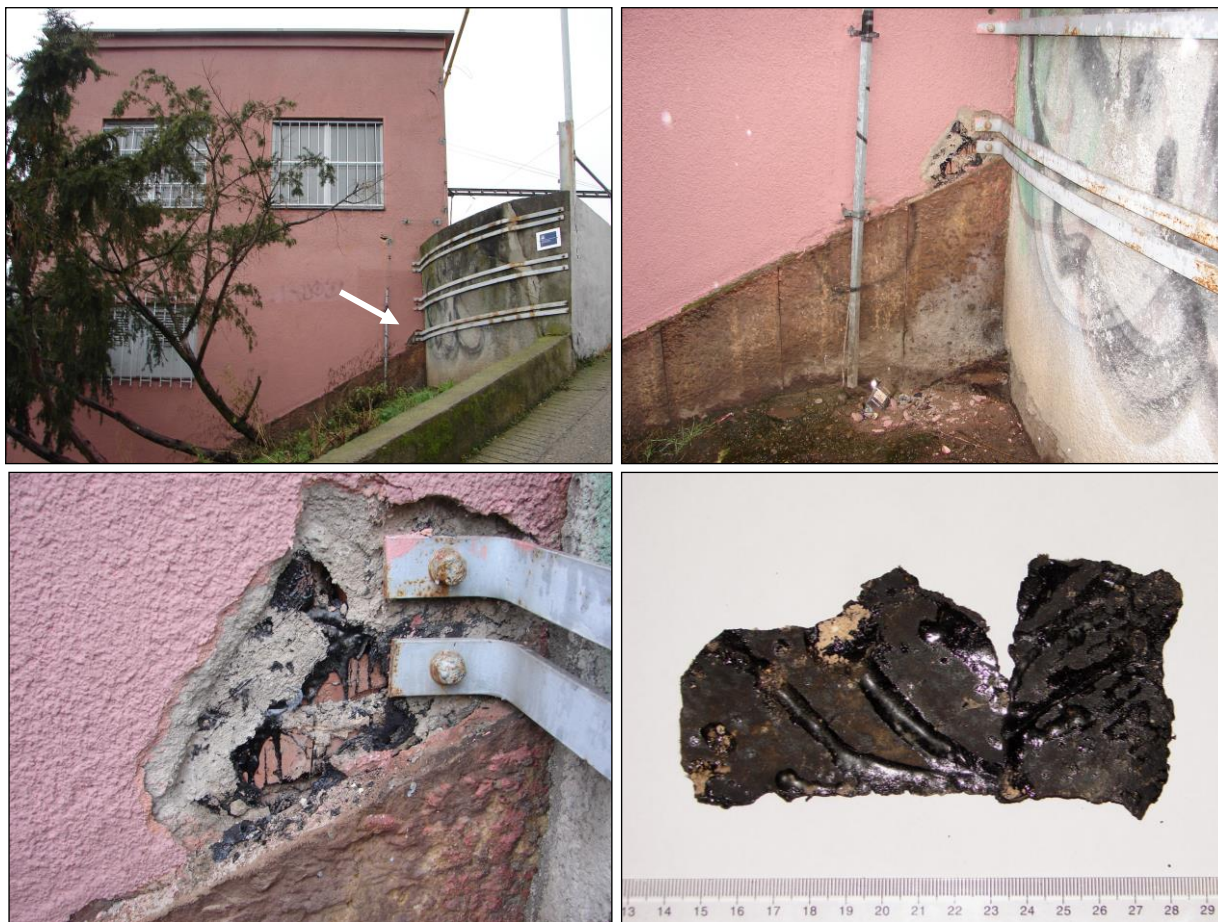
Foto 423 - 426: 1.NP, izolace spodní stavby, štítová stěna, místo odběru vzorku, sonda a vzorek, hydroizolace je tvořena asfaltovou lepenkou a litým asfaltem, přítomnost azbestu: **negativní** - identifikace (B), (C), kap. 5.3

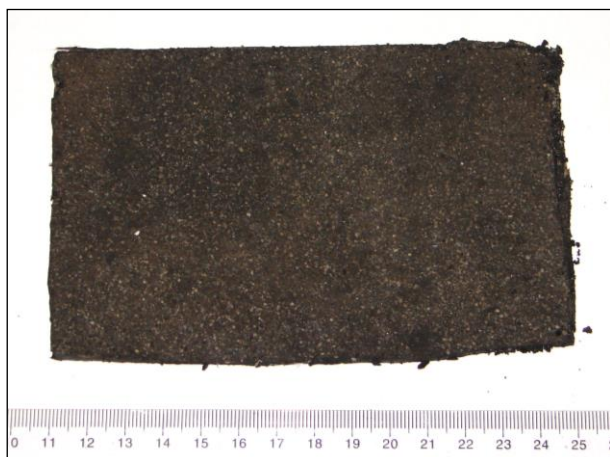
Foto 430: Střecha, severní křídlo,
1. vrstva: hydroizolační asfaltový pás
novodobý (pískovaný)
přítomnost azbestu (plnivo): **negativní**
identifikace (A), kap. 5.3

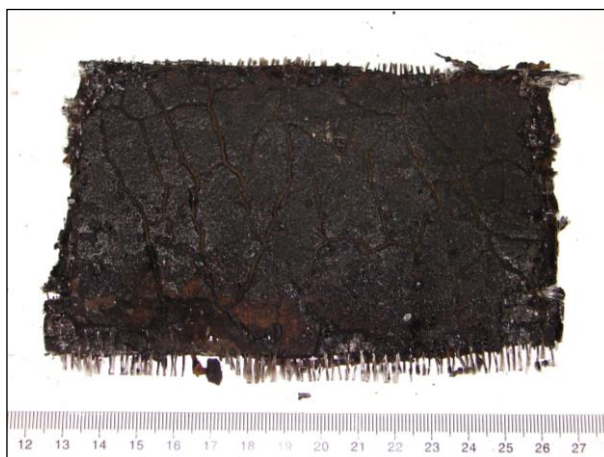
Foto 431: Střecha, severní křídlo,
2. vrstva: hydroizolační asfaltový pás
původní (s tkaninou ze sklených vláken)
přítomnost azbestu (plnivo): **pozitivní, chryzotil**
identifikace (A), kap. 5.3

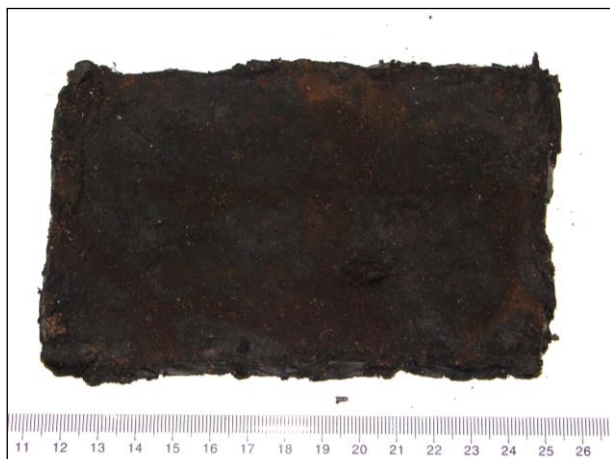
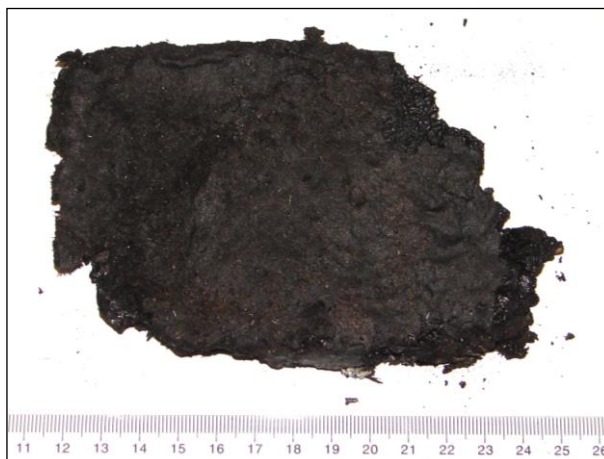
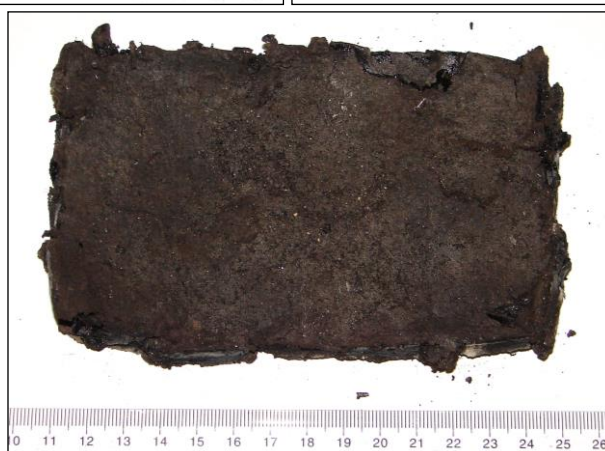
Foto 432 - 434: Střecha, severní křídlo,
3. - 5. vrstva: asfaltové lepenky s asfaltovými nátěry,
přítomnost azbestu: **negativní** - identifikace (B), (C), kap. 5.3
