Rekonstrukce mostu v km 48,289 na trati Podlešín – Slaný

Inženýrskogeologický průzkum pražcového podloží

číslo úkolu 21 066

Praha, květen 2021

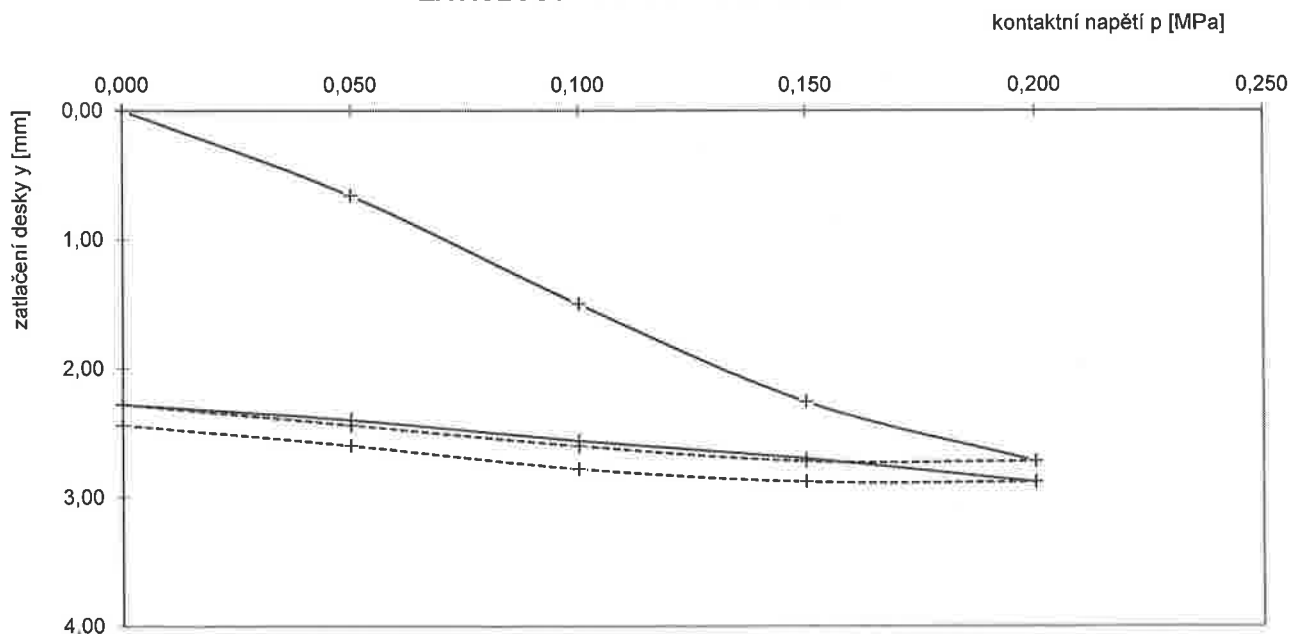
název akce: **Rekonstrukce mostu v km 48,289 na trati Podlešín – Slaný**
místo provedení zk.: **kopaná sonda KS1**
km 48,335, vpravo ve směru staničení
zkoušený prvek: **zemní plášť**
vizuál. popis materiálu: **šterkopísek**

naměřené hodnoty		vyhodnocení modulu přetvárnosti			
kontaktní napětí	hodnota deformace	jednotky		zatěžovací cyklus	
p [MPa]	skutečná [mm]	označení	rozměr	první	druhý
0,000	0,00	r	m	0,15	0,15
0,050	0,66	Δy	m	0,00272	0,00060
0,100	1,50	Δp	MPa	0,200	0,200
0,150	2,26	E_{IGP}	MPa	16,5	75,0
0,200	2,72	$z^{1)}$	-	1,0	1,0
0,150	2,72	E_r	MPa	16,5	75,0
0,100	2,60	E_2 / E_1	-	4,53	
0,050	2,44	<div>VYHODNOCENÍ</div> <div>Modul přetvárnosti</div> <div>$E_{2, IGP} = 75,0 \text{ MPa}$</div> <div>$E_r = 75,0 \text{ MPa}$</div> <div>Poměr modulů</div> <div>$E_2 / E_1 = 4,53$</div>			
0,000	2,28				
0,050	2,40				
0,100	2,56				
0,150	2,70				
0,200	2,88				
0,150	2,88				
0,100	2,78				
0,050	2,60				
0,000	2,44

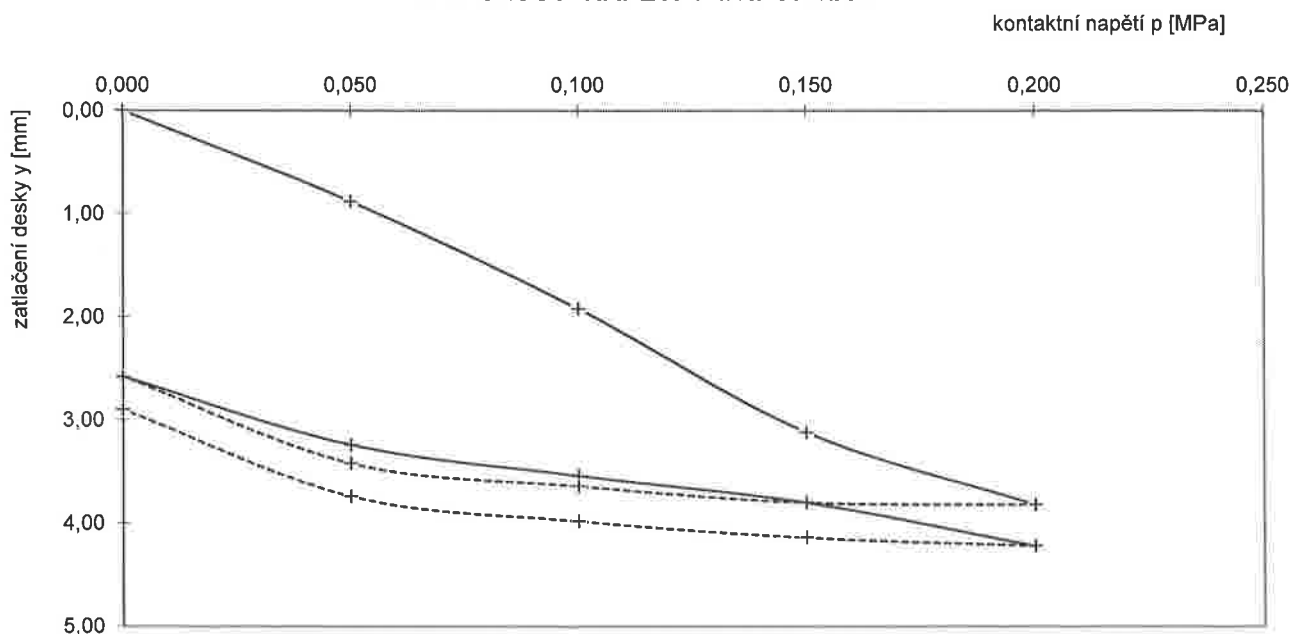
název akce: **Rekonstrukce mostu v km 48,289 na trati Podlešín – Slaný**
místo provedení zk.: **kopaná sonda KS2**
km 48,243, vpravo ve směru staničení
zkoušený prvek: **zemní plášť**
vizuál. popis materiálu: **štěrkopísek**

naměřené hodnoty		vyhodnocení modulu přetvárnosti			
kontaktní napětí	hodnota deformace	jednotky		zatěžovací cyklus	
p [MPa]	skutečná [mm]	označení	rozměr	první	druhý
0,000	0,00	r	m	0,15	0,15
0,050	0,88	Δy	m	0,00382	0,00164
0,100	1,92	Δp	MPa	0,200	0,200
0,150	3,12	E_{IGP}	MPa	11,8	27,4
0,200	3,82	$z^{1)}$	-	1,0	1,0
0,150	3,80	E_r	MPa	11,8	27,4
0,100	3,64	E_2 / E_1	-	2,33	
0,050	3,42	<div>VYHODNOCENÍ</div> <div>Modul přetvárnosti</div> <div>$E_{2, IGP} = 27,4 \text{ MPa}$</div> <div>$E_r = 27,4 \text{ MPa}$</div> <div>Poměr modulů</div> <div>$E_2 / E_1 = 2,33$</div>			
0,000	2,58				
0,050	3,24				
0,100	3,54				
0,150	3,80				
0,200	4,22				
0,150	4,14				
0,100	3,98				
0,050	3,74				
0,000	2,90

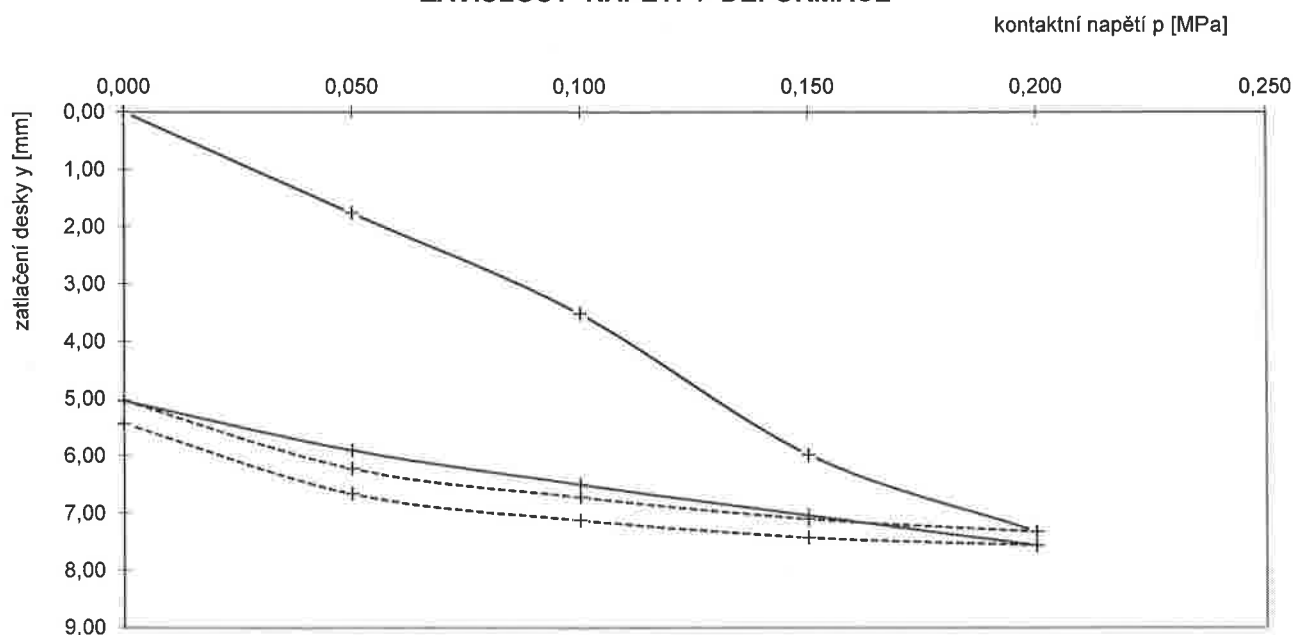
naměřené hodnoty		vyhodnocení modulu přetvárnosti			
kontaktní napětí	hodnota deformace	jednotky		zatěžovací cyklus	
p [MPa]	skutečná [mm]	označení	rozměr	první	druhý
0,000	0,00	r	m	0,15	0,15
0,050	1,76	Δy	m	0,00732	0,00252
0,100	3,52	Δp	MPa	0,200	0,200
0,150	5,98	E_{IGP}	MPa	6,1	17,9
0,200	7,32	$z^{1)}$	-	1,0	1,0
0,150	7,10	E_r	MPa	6,1	17,9
0,100	6,72	E_2 / E_1	-	2,90	
0,050	6,22	<div>VYHODNOCENÍ</div> <div>Modul přetvárnosti</div> <div>$E_{2, IGP} = 17,9 \text{ MPa}$</div> <div>$E_r = 17,9 \text{ MPa}$</div> <div>Poměr modulů</div> <div>$E_2 / E_1 = 2,90$</div>			
0,000	5,04				
0,050	5,90				
0,100	6,50				
0,150	7,04				
0,200	7,56				
0,150	7,42				
0,100	7,12				
0,050	6,66				
0,000	5,44
