SO 65-19-13

**Lipník nad Bečvou – Drahotuše
Železniční most v ev. km 205,880**

GEOTECHNICKÝ A STAVEBNĚTECHNICKÝ PRŮZKUM

Praha, květen 2019

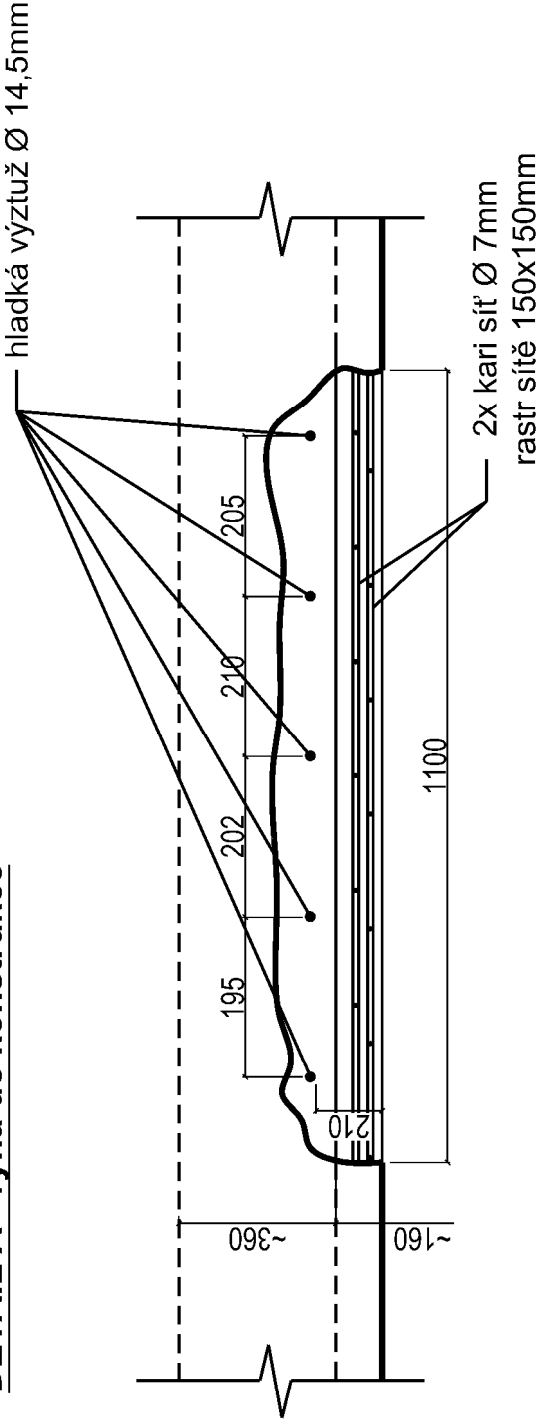
DETAIL A - rýha do konstrukce

- výztuž původního tělesa je kruhová, hladká, průměru 17 a 24 mm a celoplošně pokrytá povrchovou korozí
- stříkaný beton v líci je tloušťky 12-16 cm, je pevný, homogenní a vyztužený pravděpodobně KARI sítí z žebírkované kruhové oceli s tloušťkou drátu 6 mm (průměr uváděný v dokumentaci vrtů byl měřen přes žebírka), výztuž je bez známek koroze
