**Sanace nestabilního úseku Valašská Polanka –
Horní Lideč v km 20,019 – 21,248**

GEOTECHNICKÝ MONITORING

9. DÍLČÍ ZPRÁVA

Únor 2023

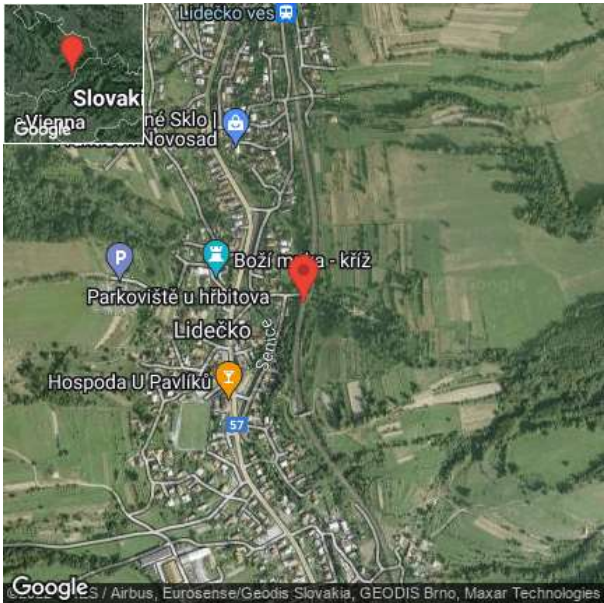
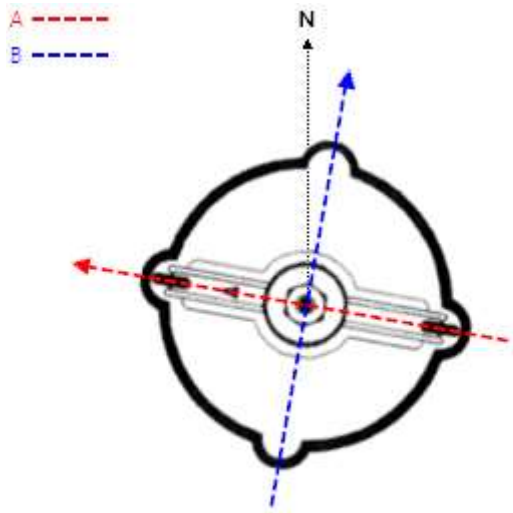
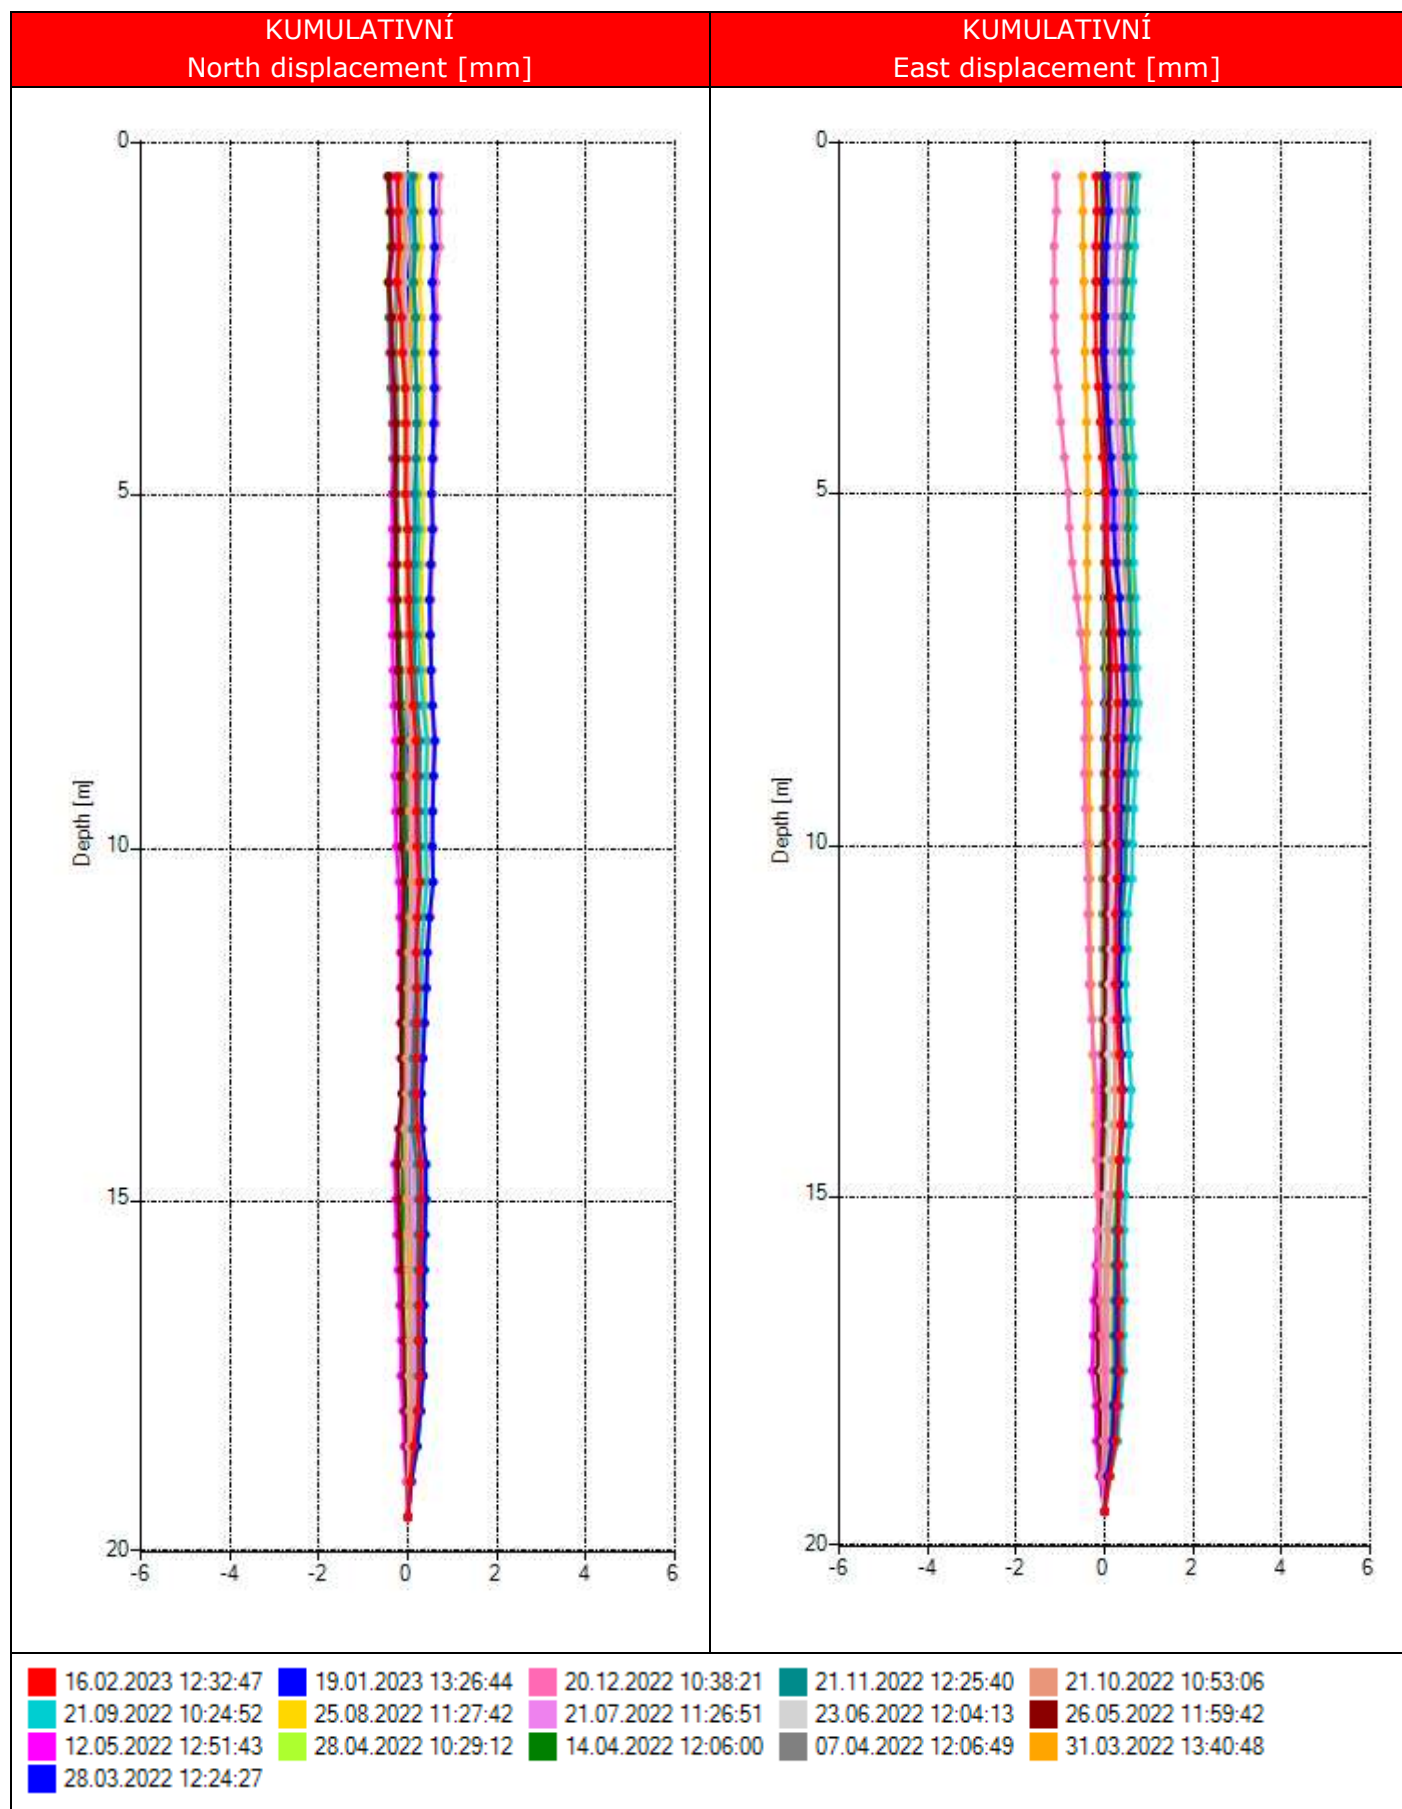
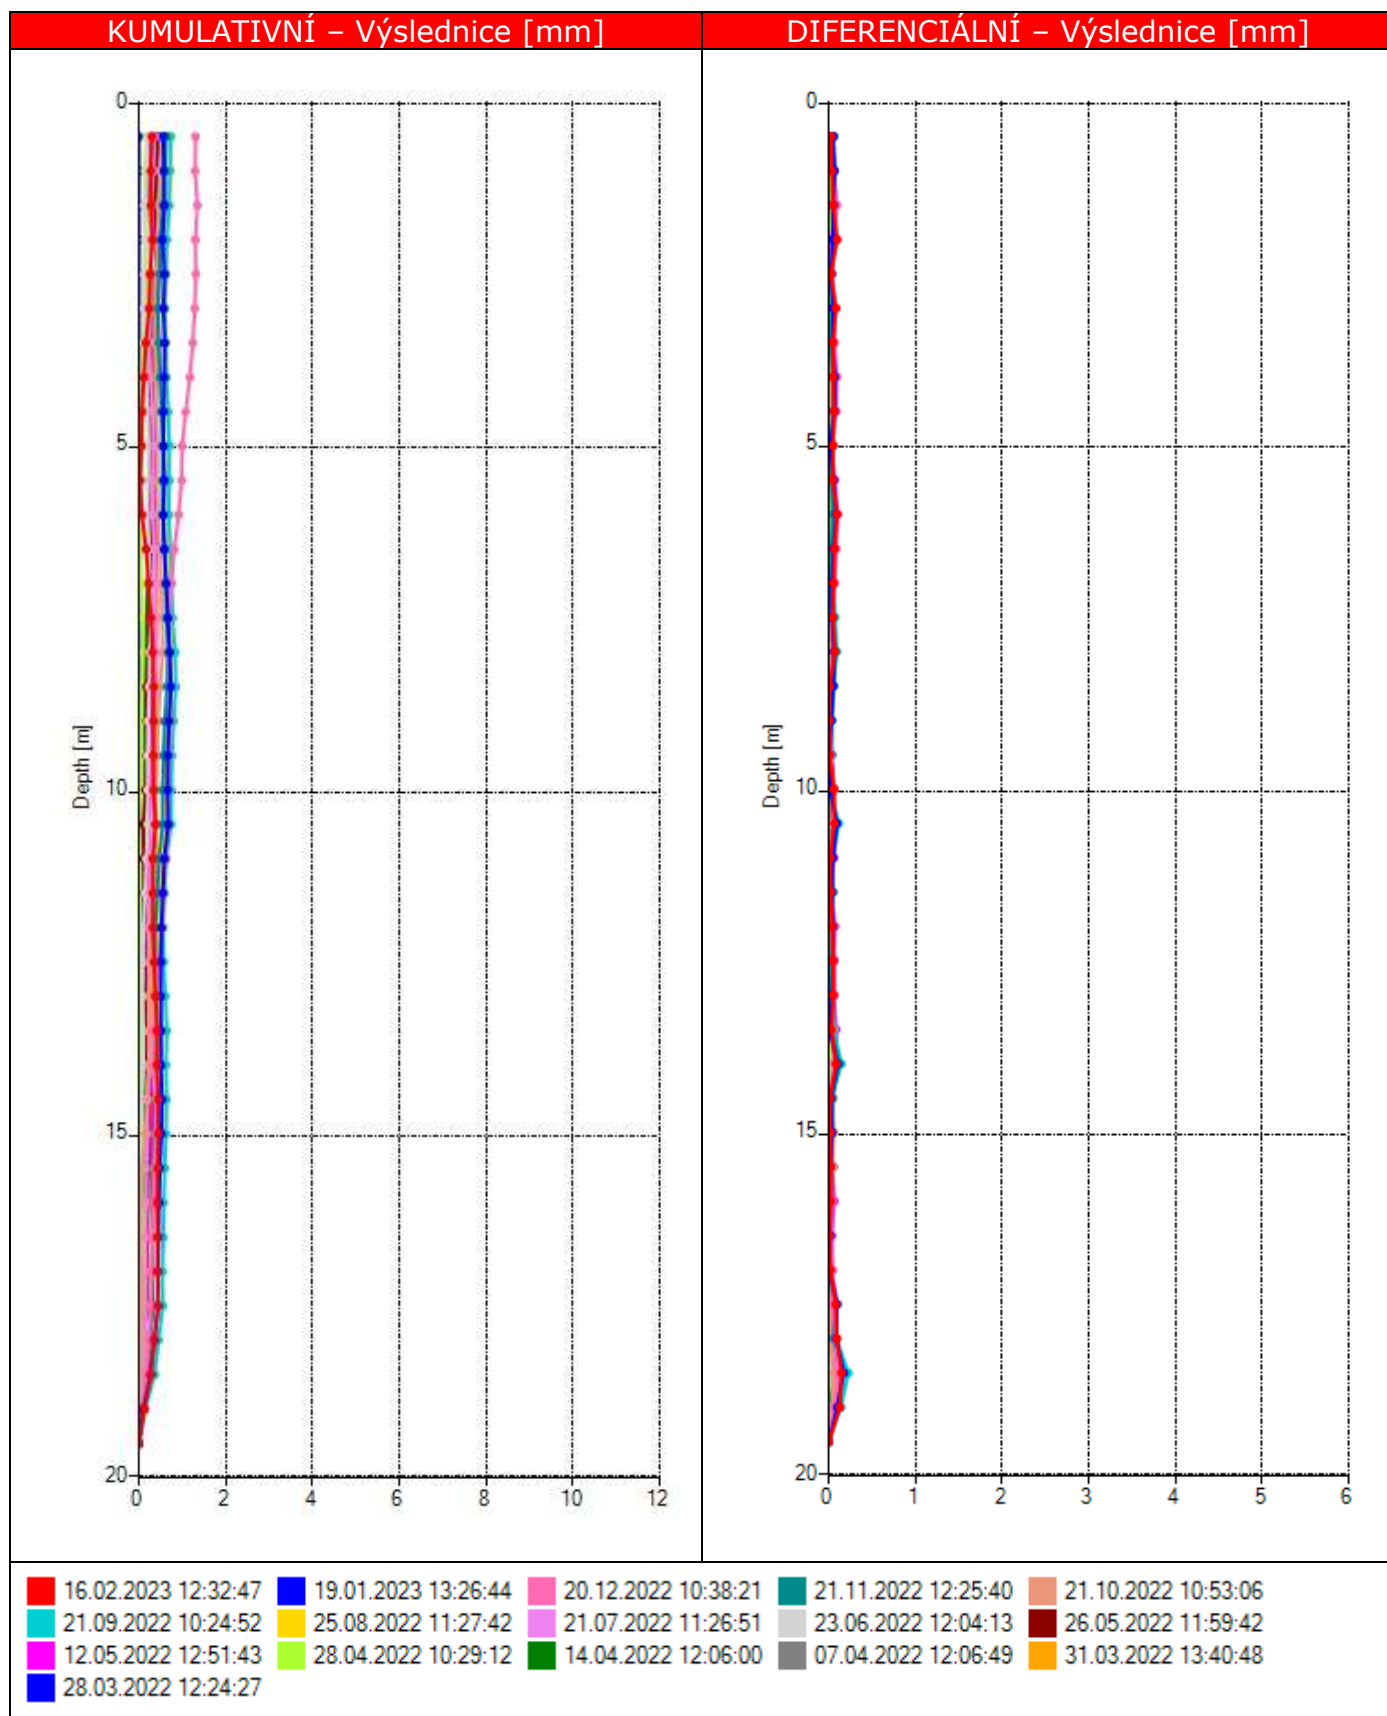
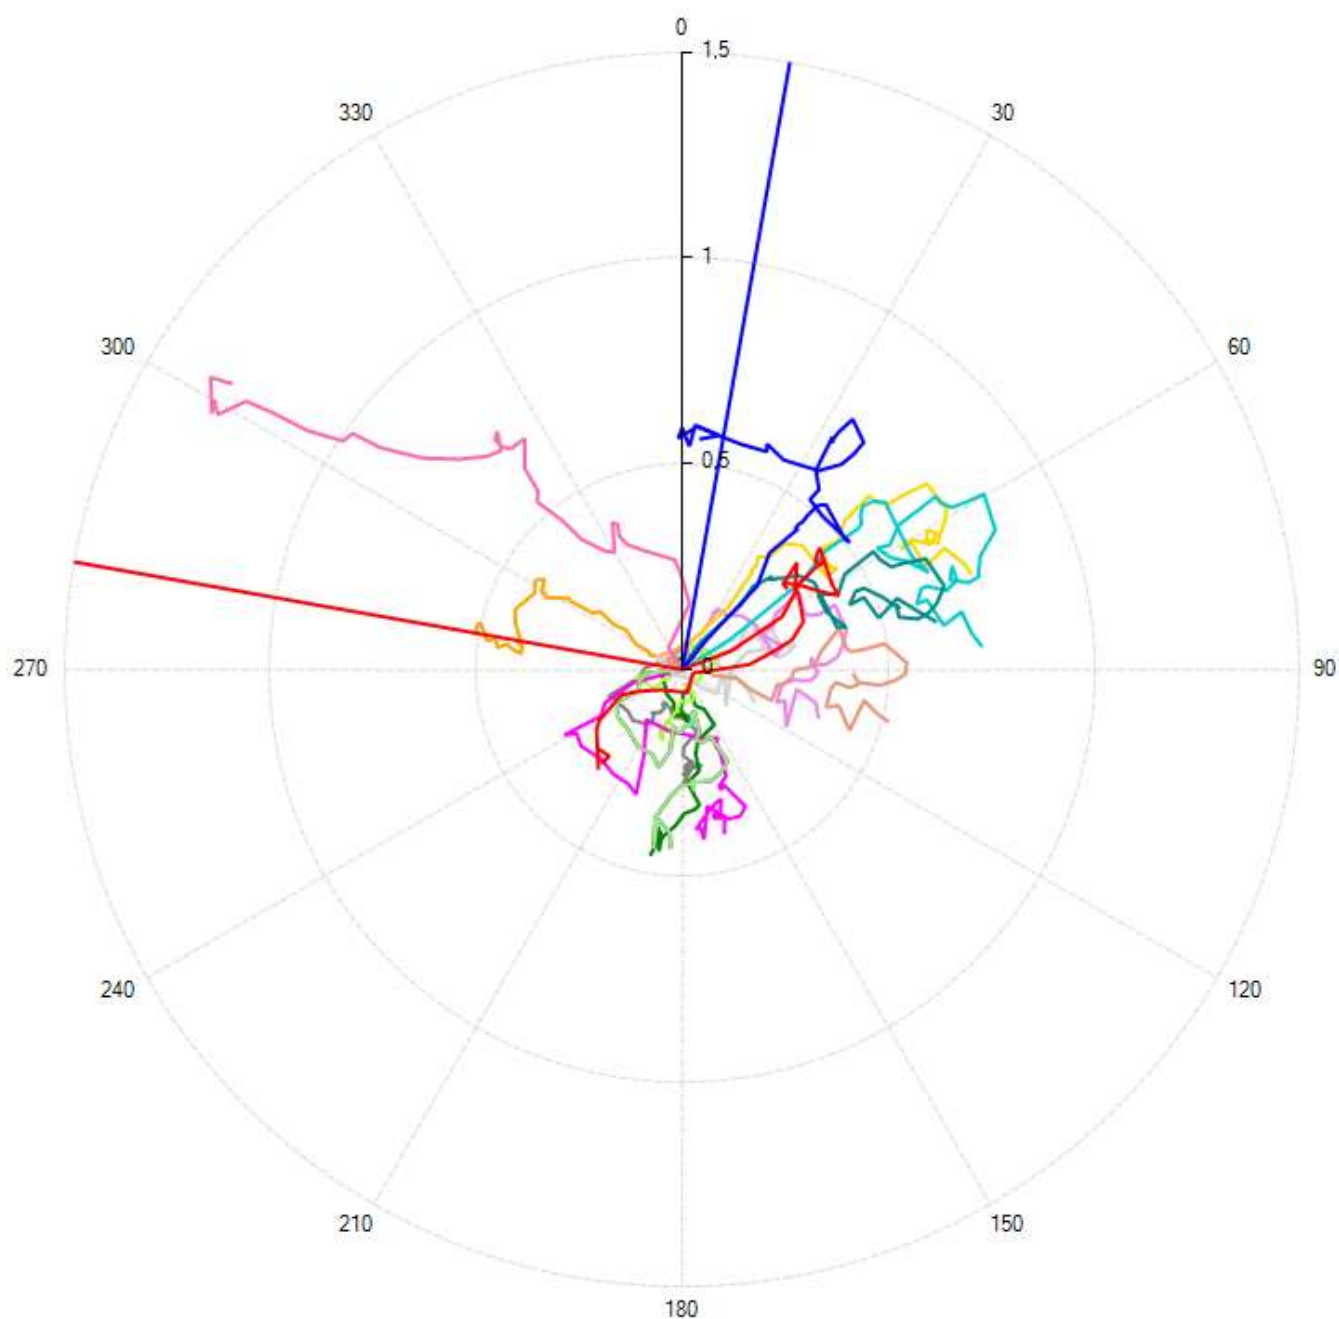
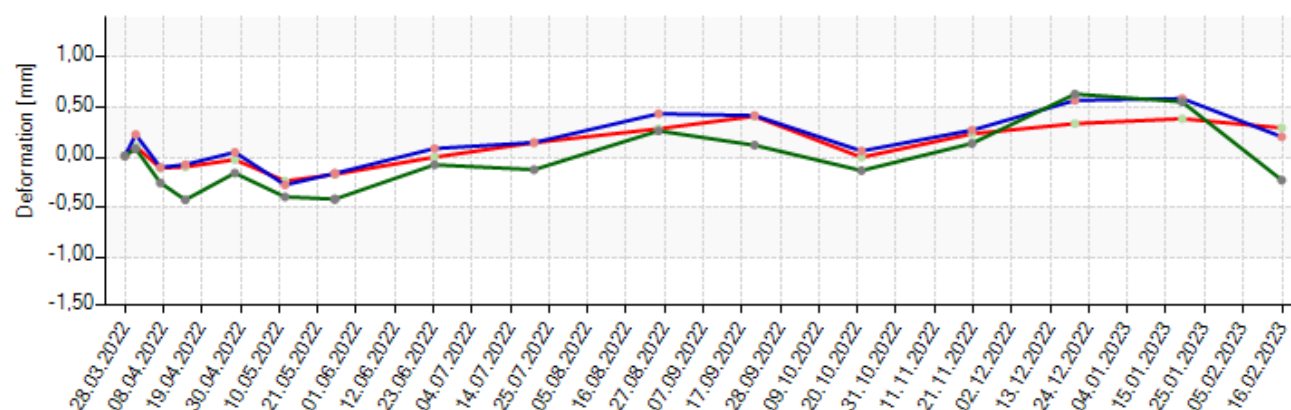
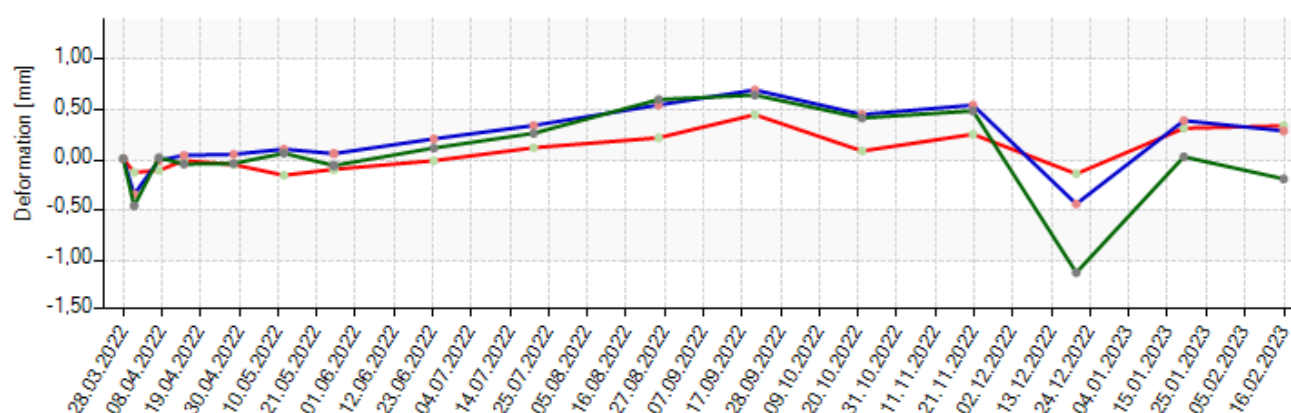
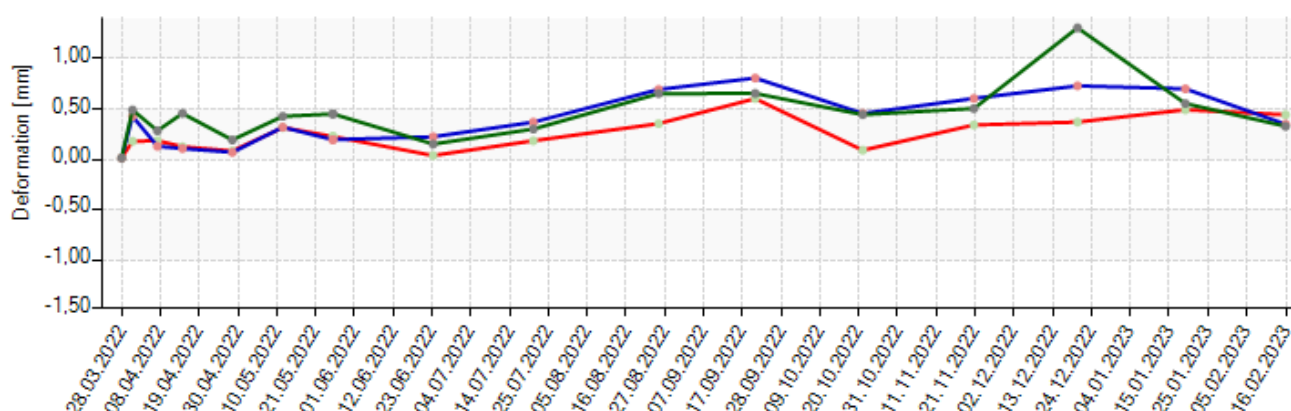
Inklinometrické měření – IN 1

Dílčí měření, provedená od 06/2022 včetně, navazují na nulté a dílčí měření, provedená v zakázce 2022 – 055; Lidečko; násep - oprava havarijního stavu.

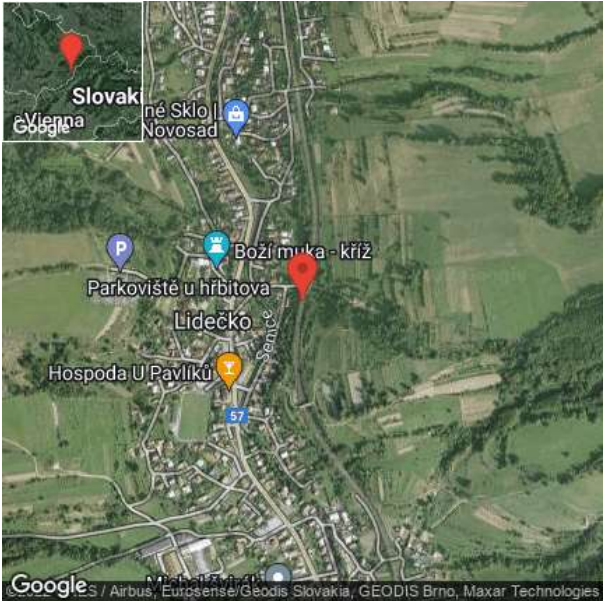
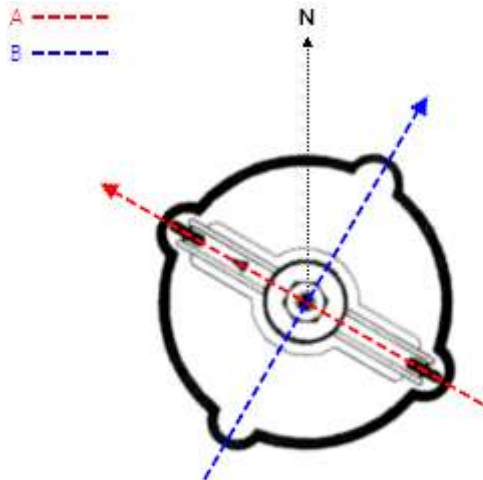
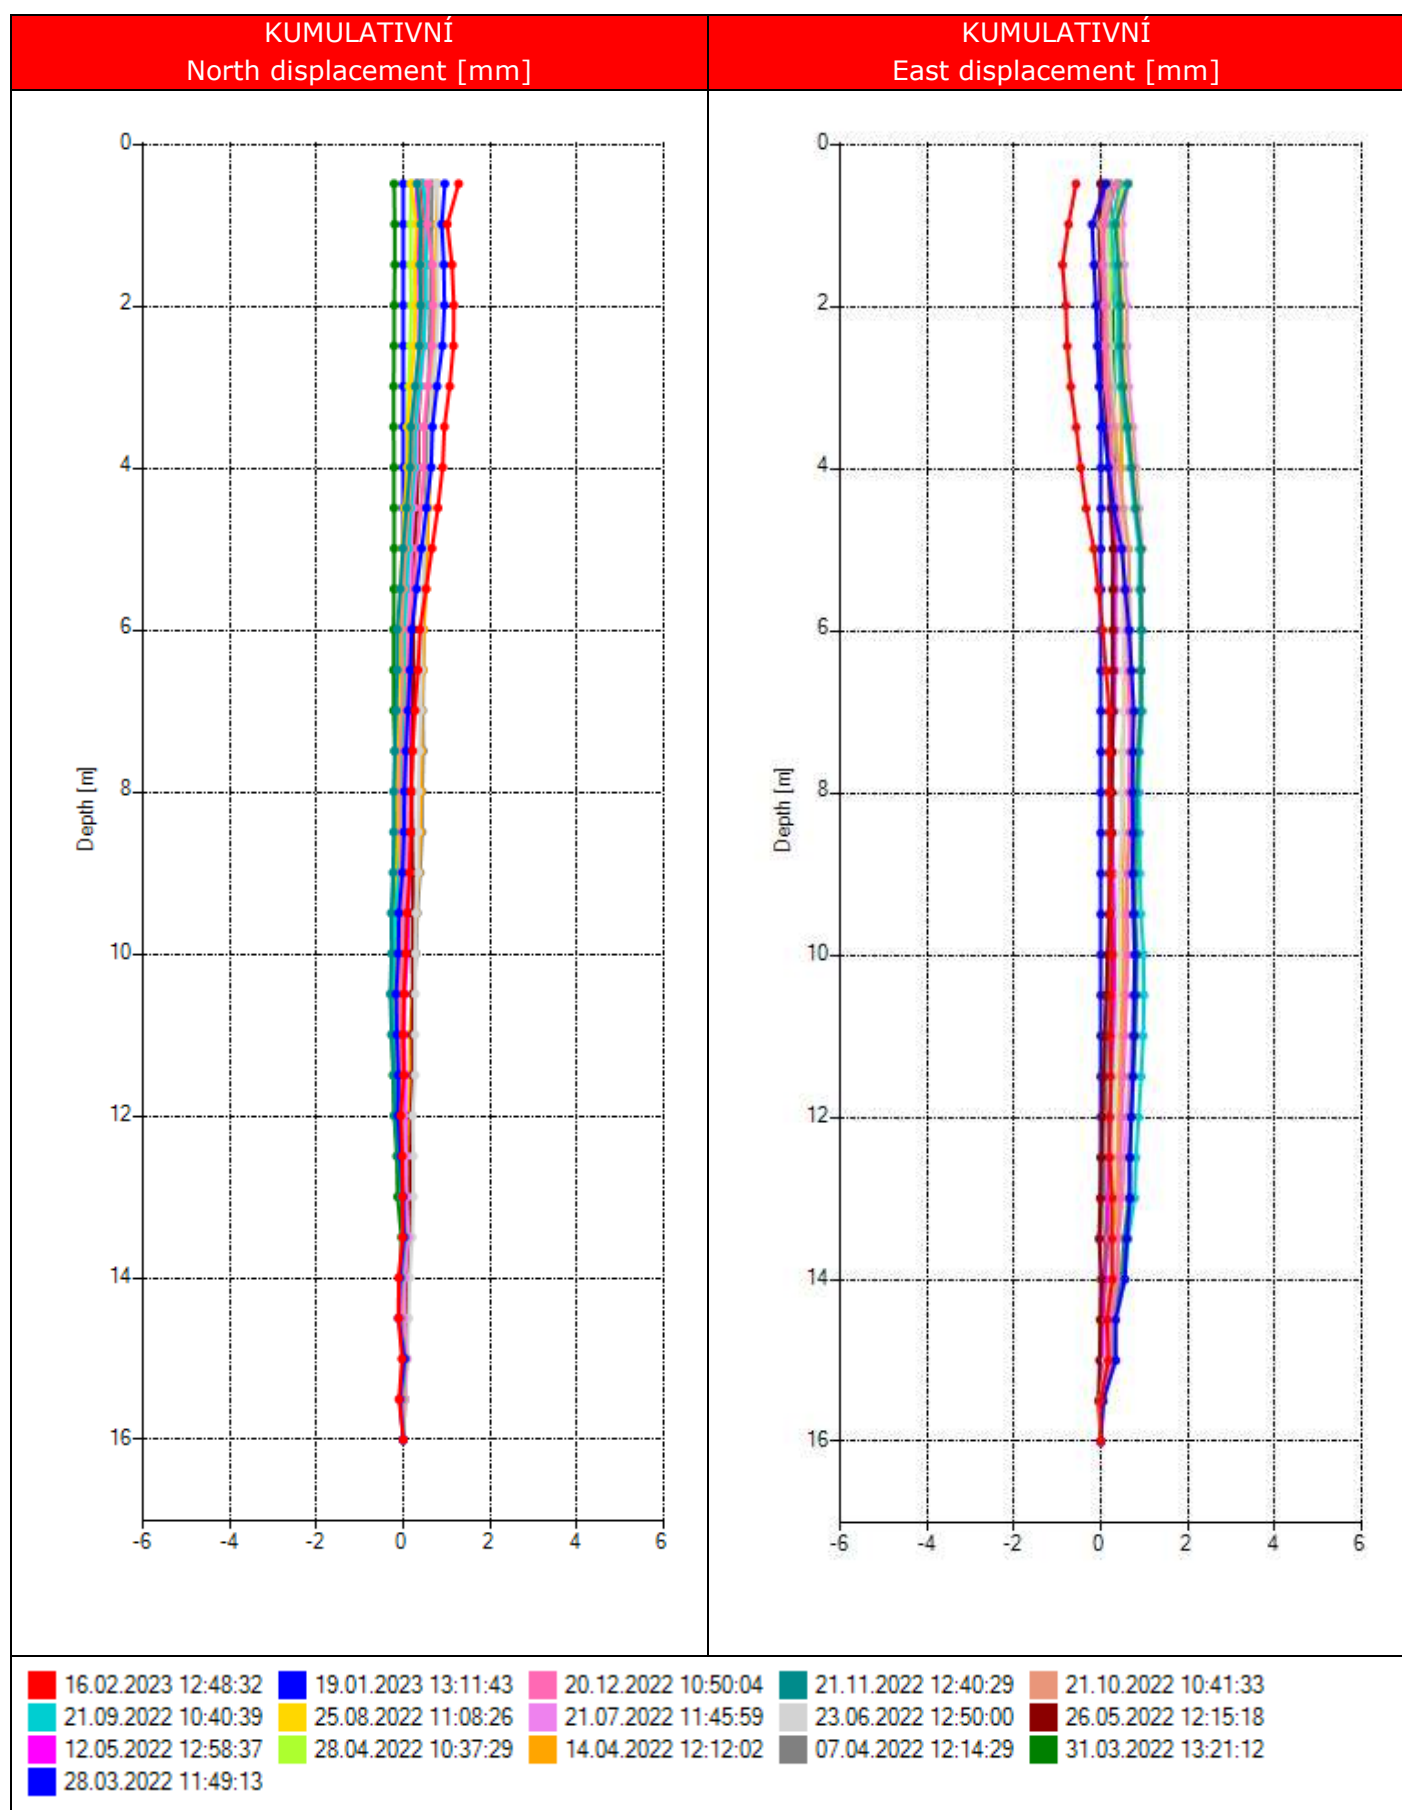
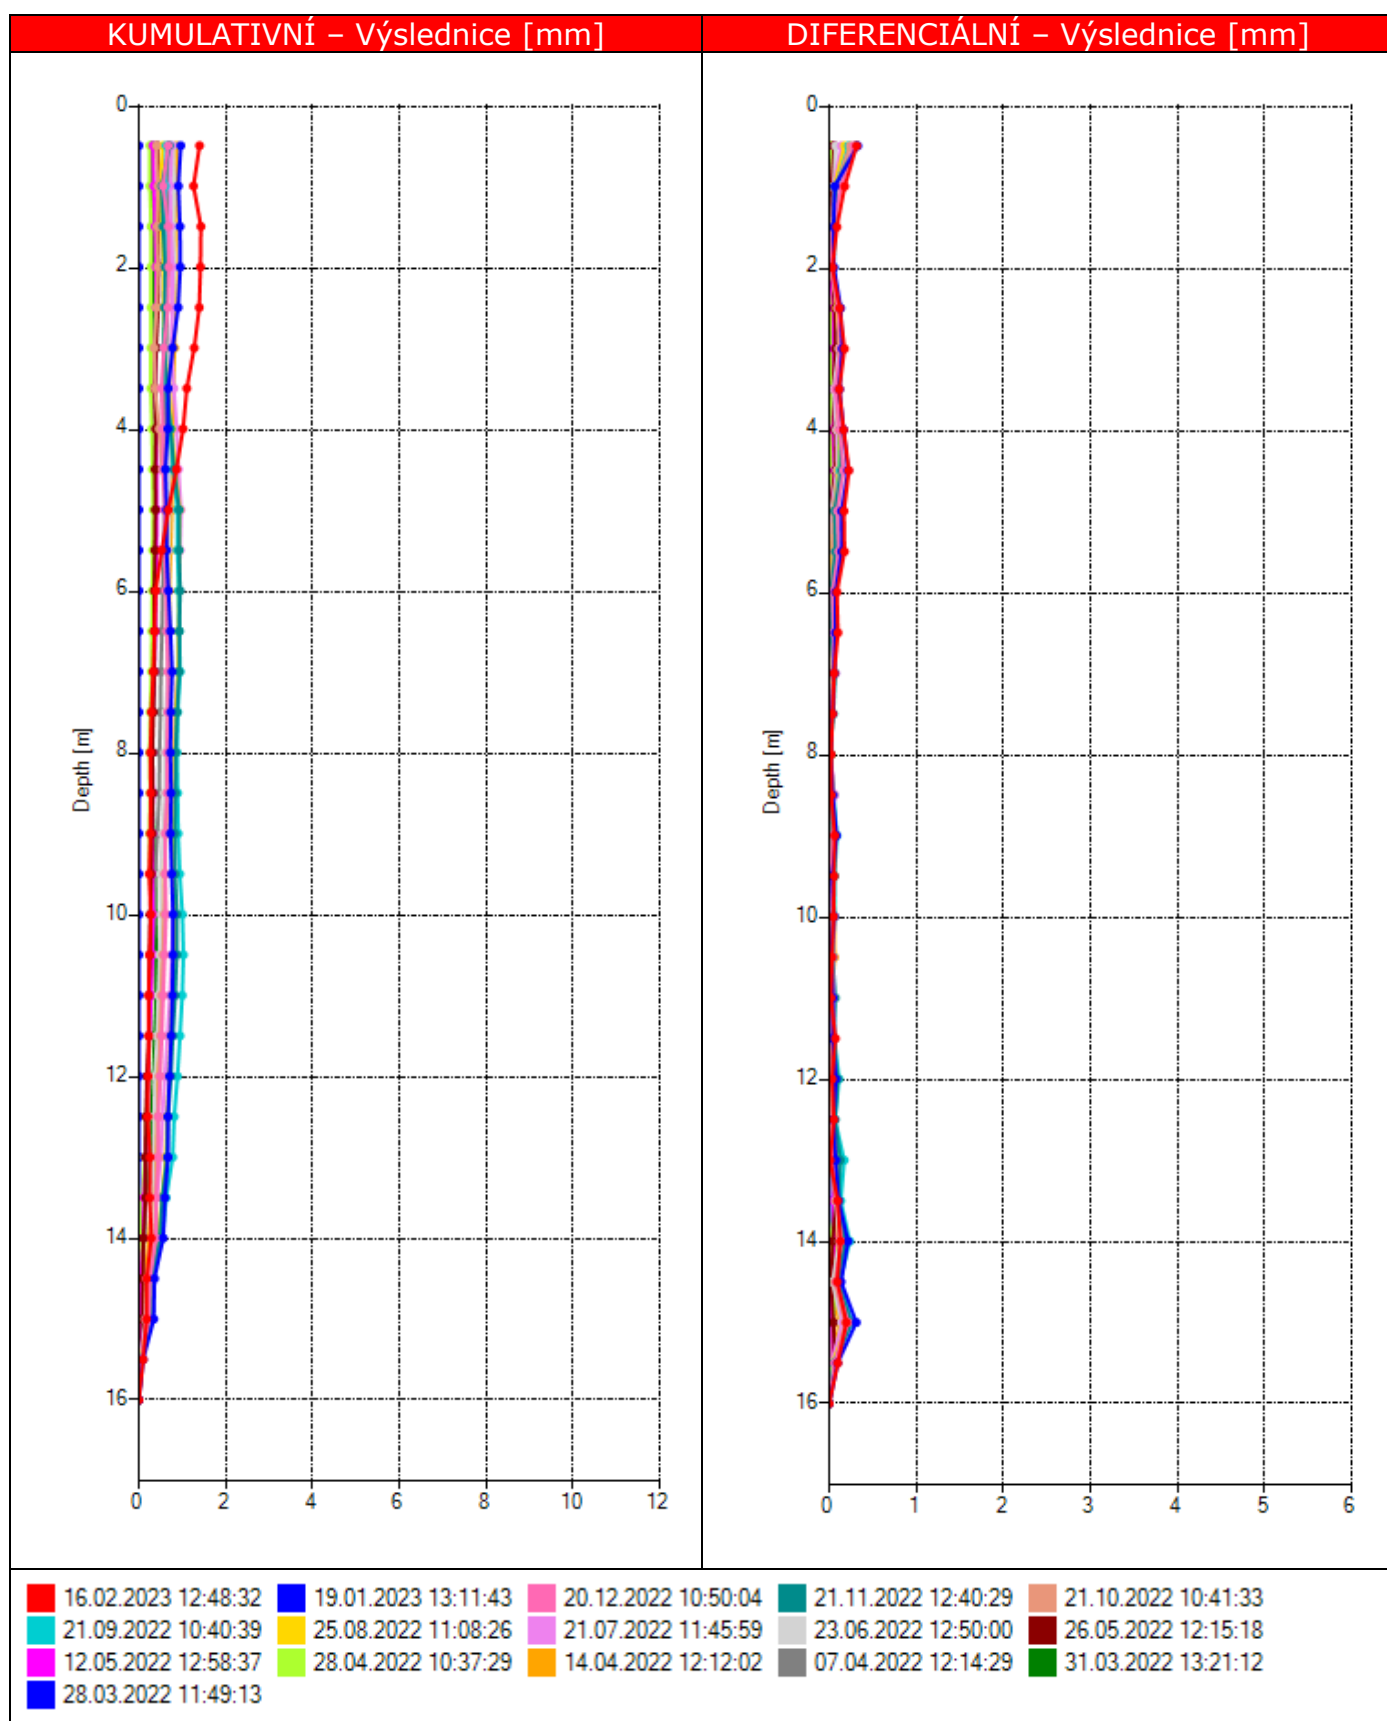
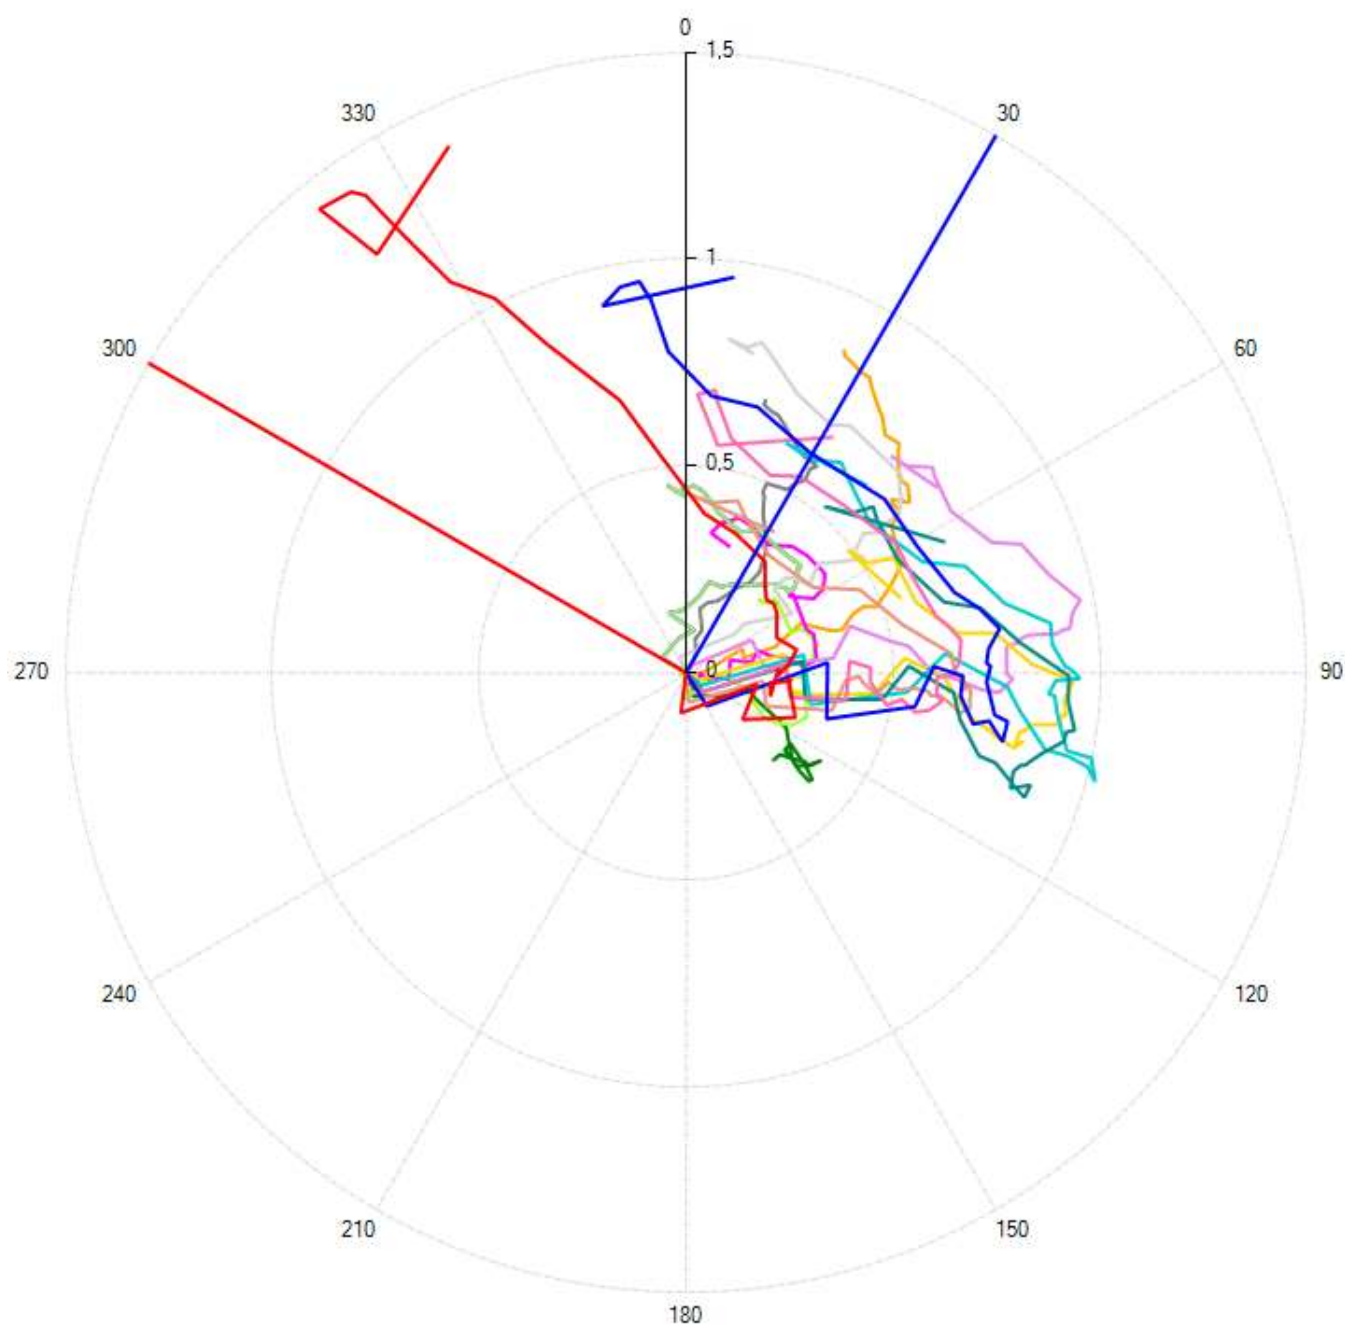
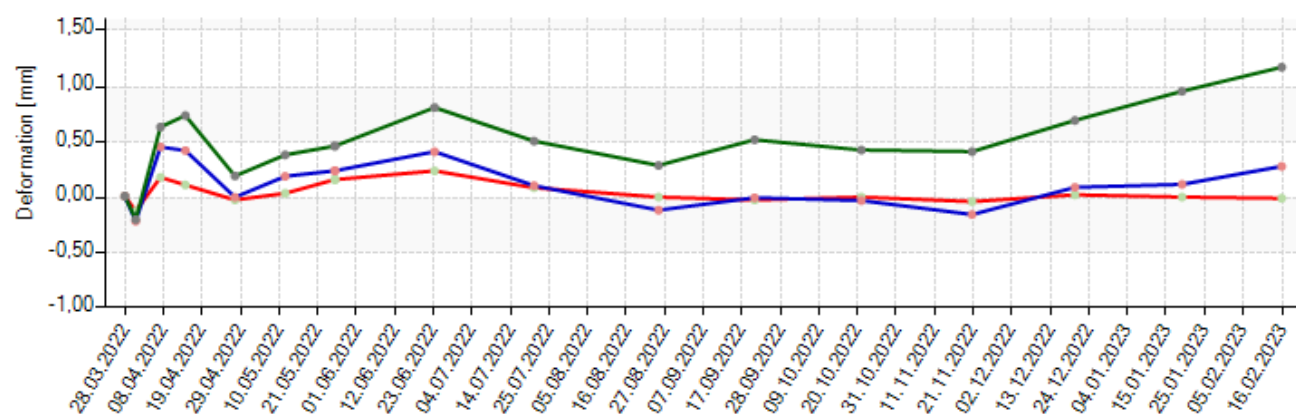
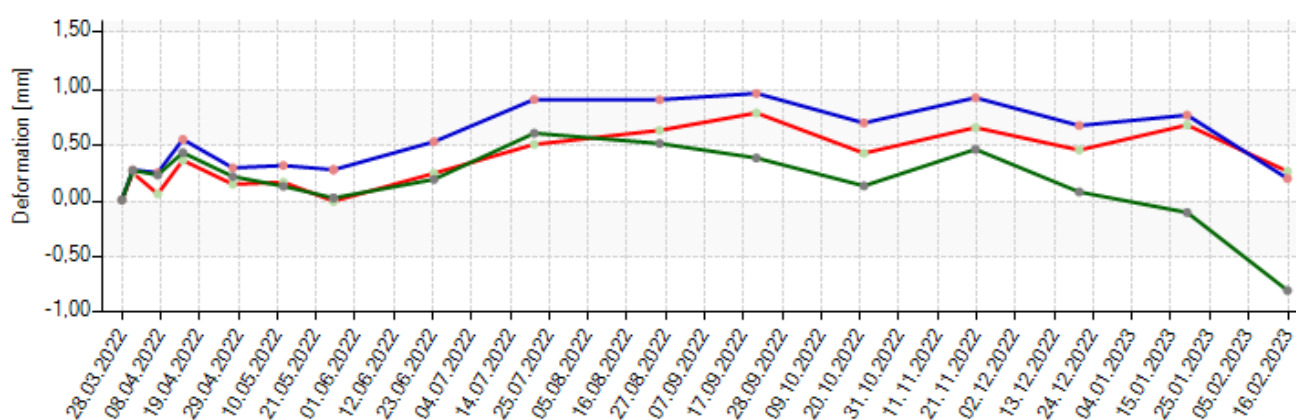
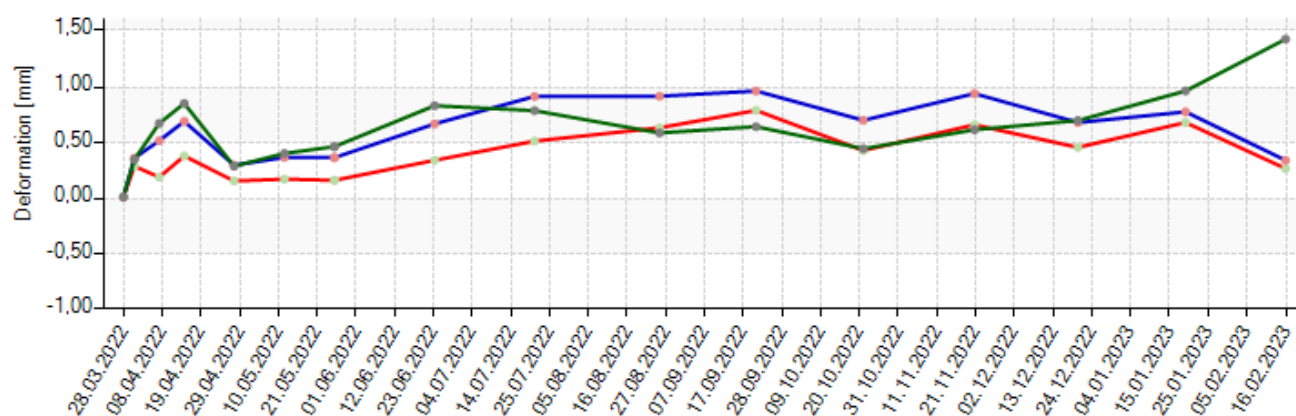
Inklinometrické měření – IN 2

Dílčí měření, provedená od 06/2022 včetně, navazují na nulté a dílčí měření, provedená v zakázce 2022 – 055; Lidečko; násep - oprava havarijního stavu.
