**Sanace nestabilního úseku Valašská Polanka –
Horní Lideč v km 20,019 – 21,248**

GEOTECHNICKÝ MONITORING

9. DÍLČÍ ZPRÁVA

Únor 2023

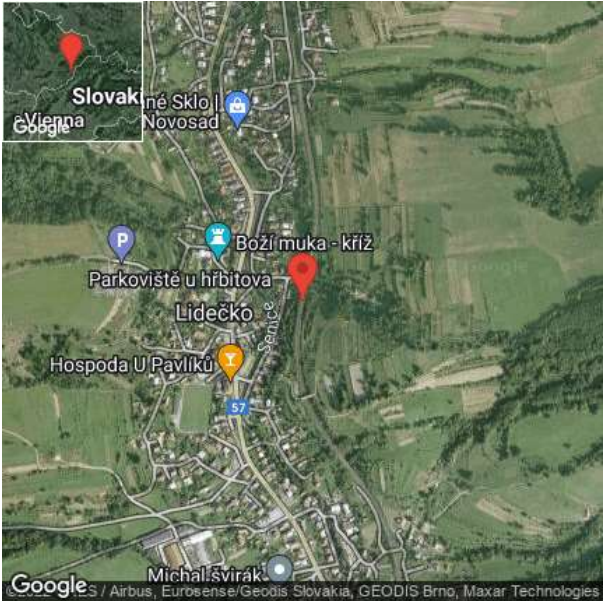
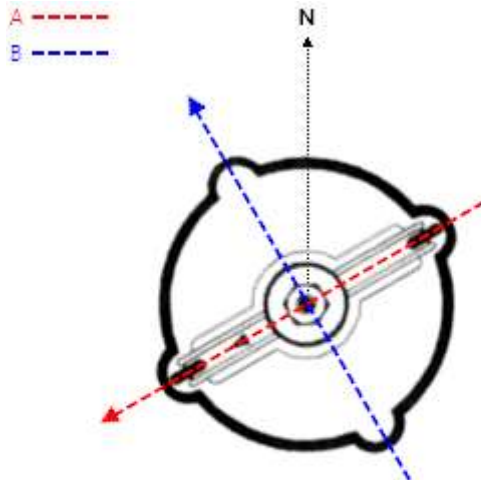
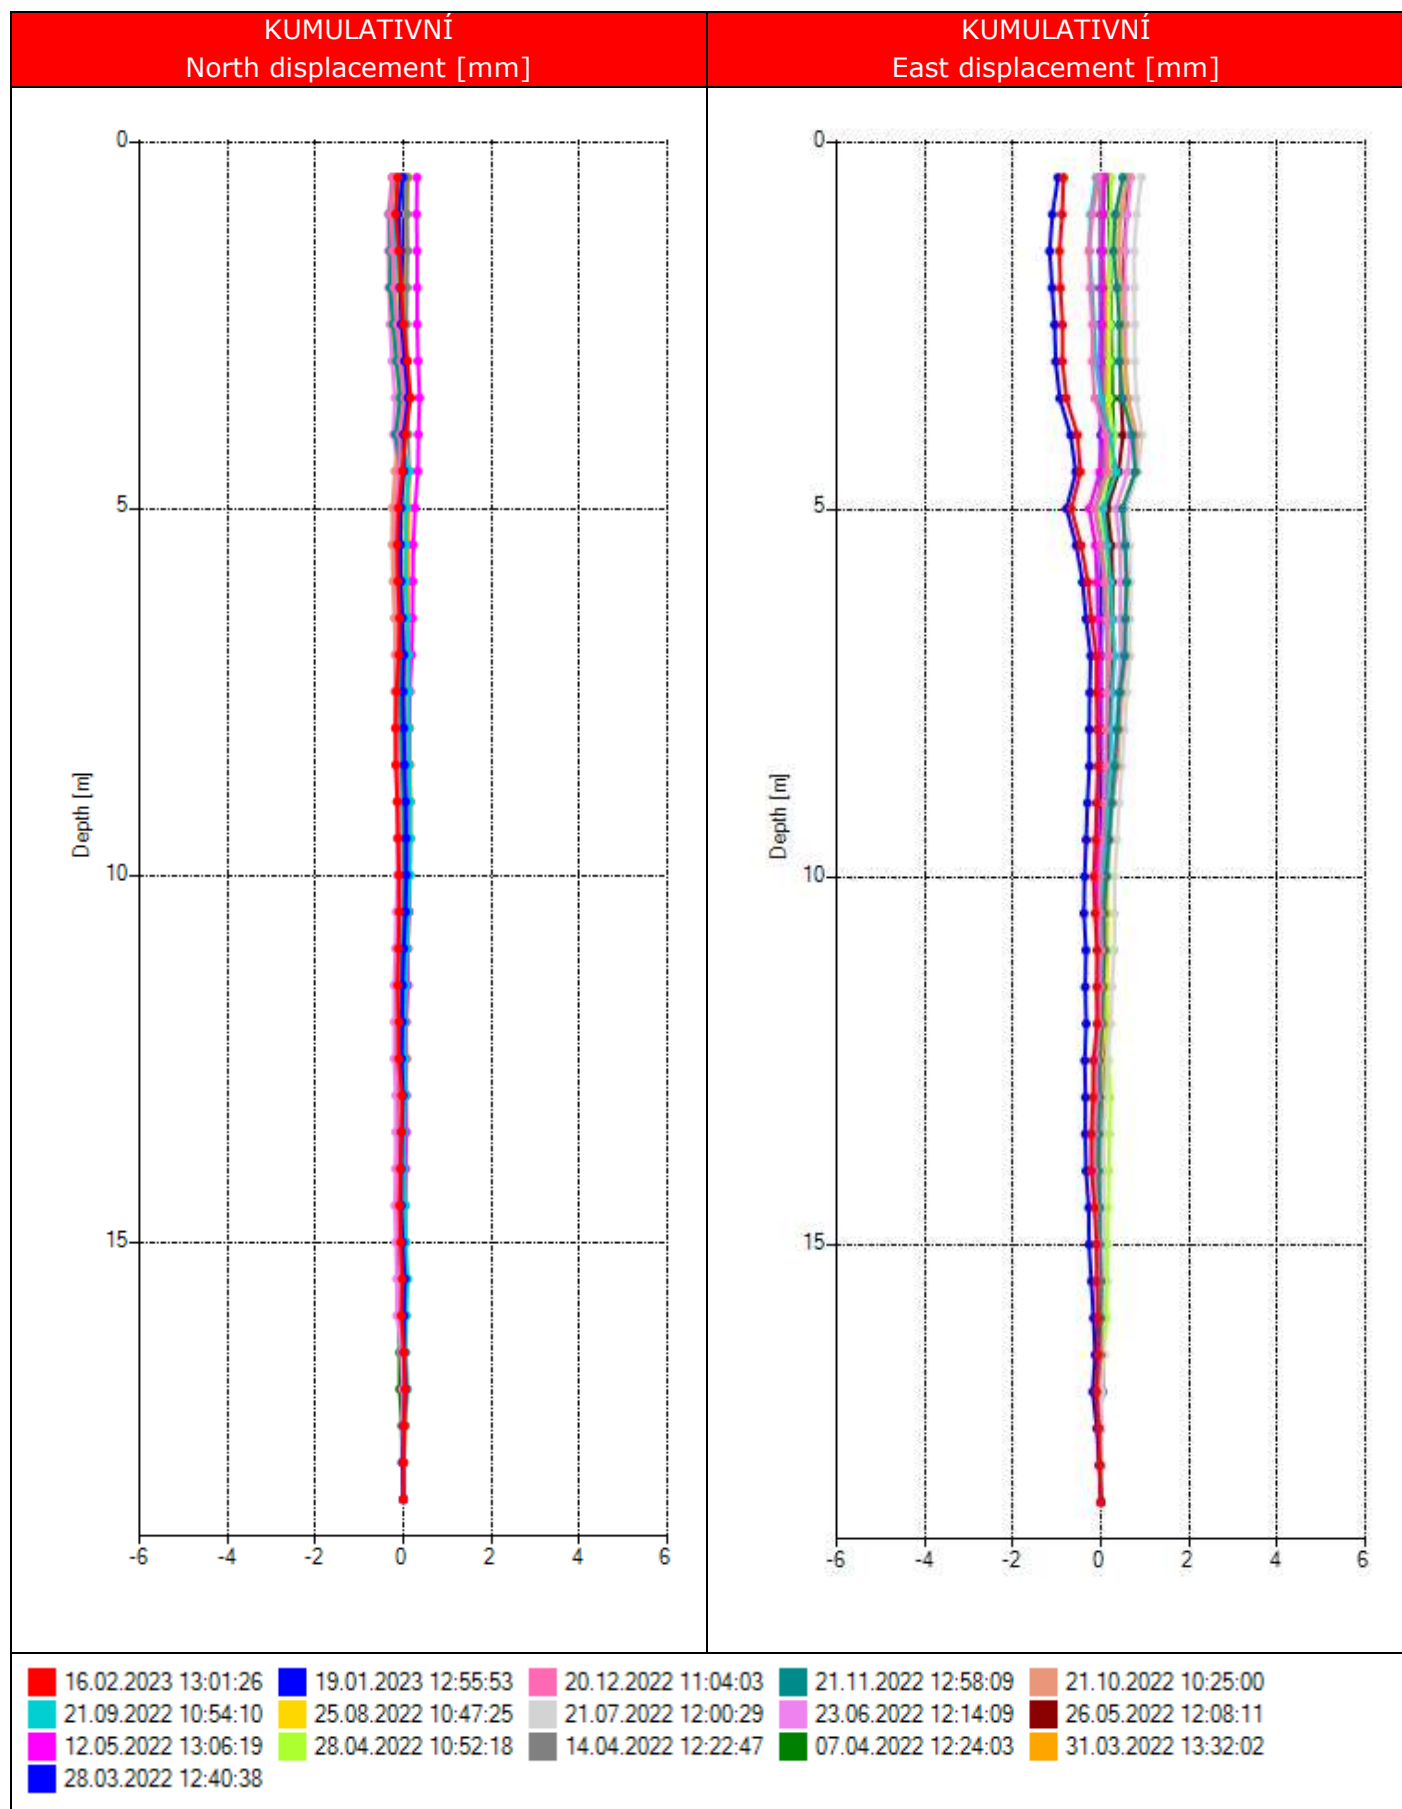
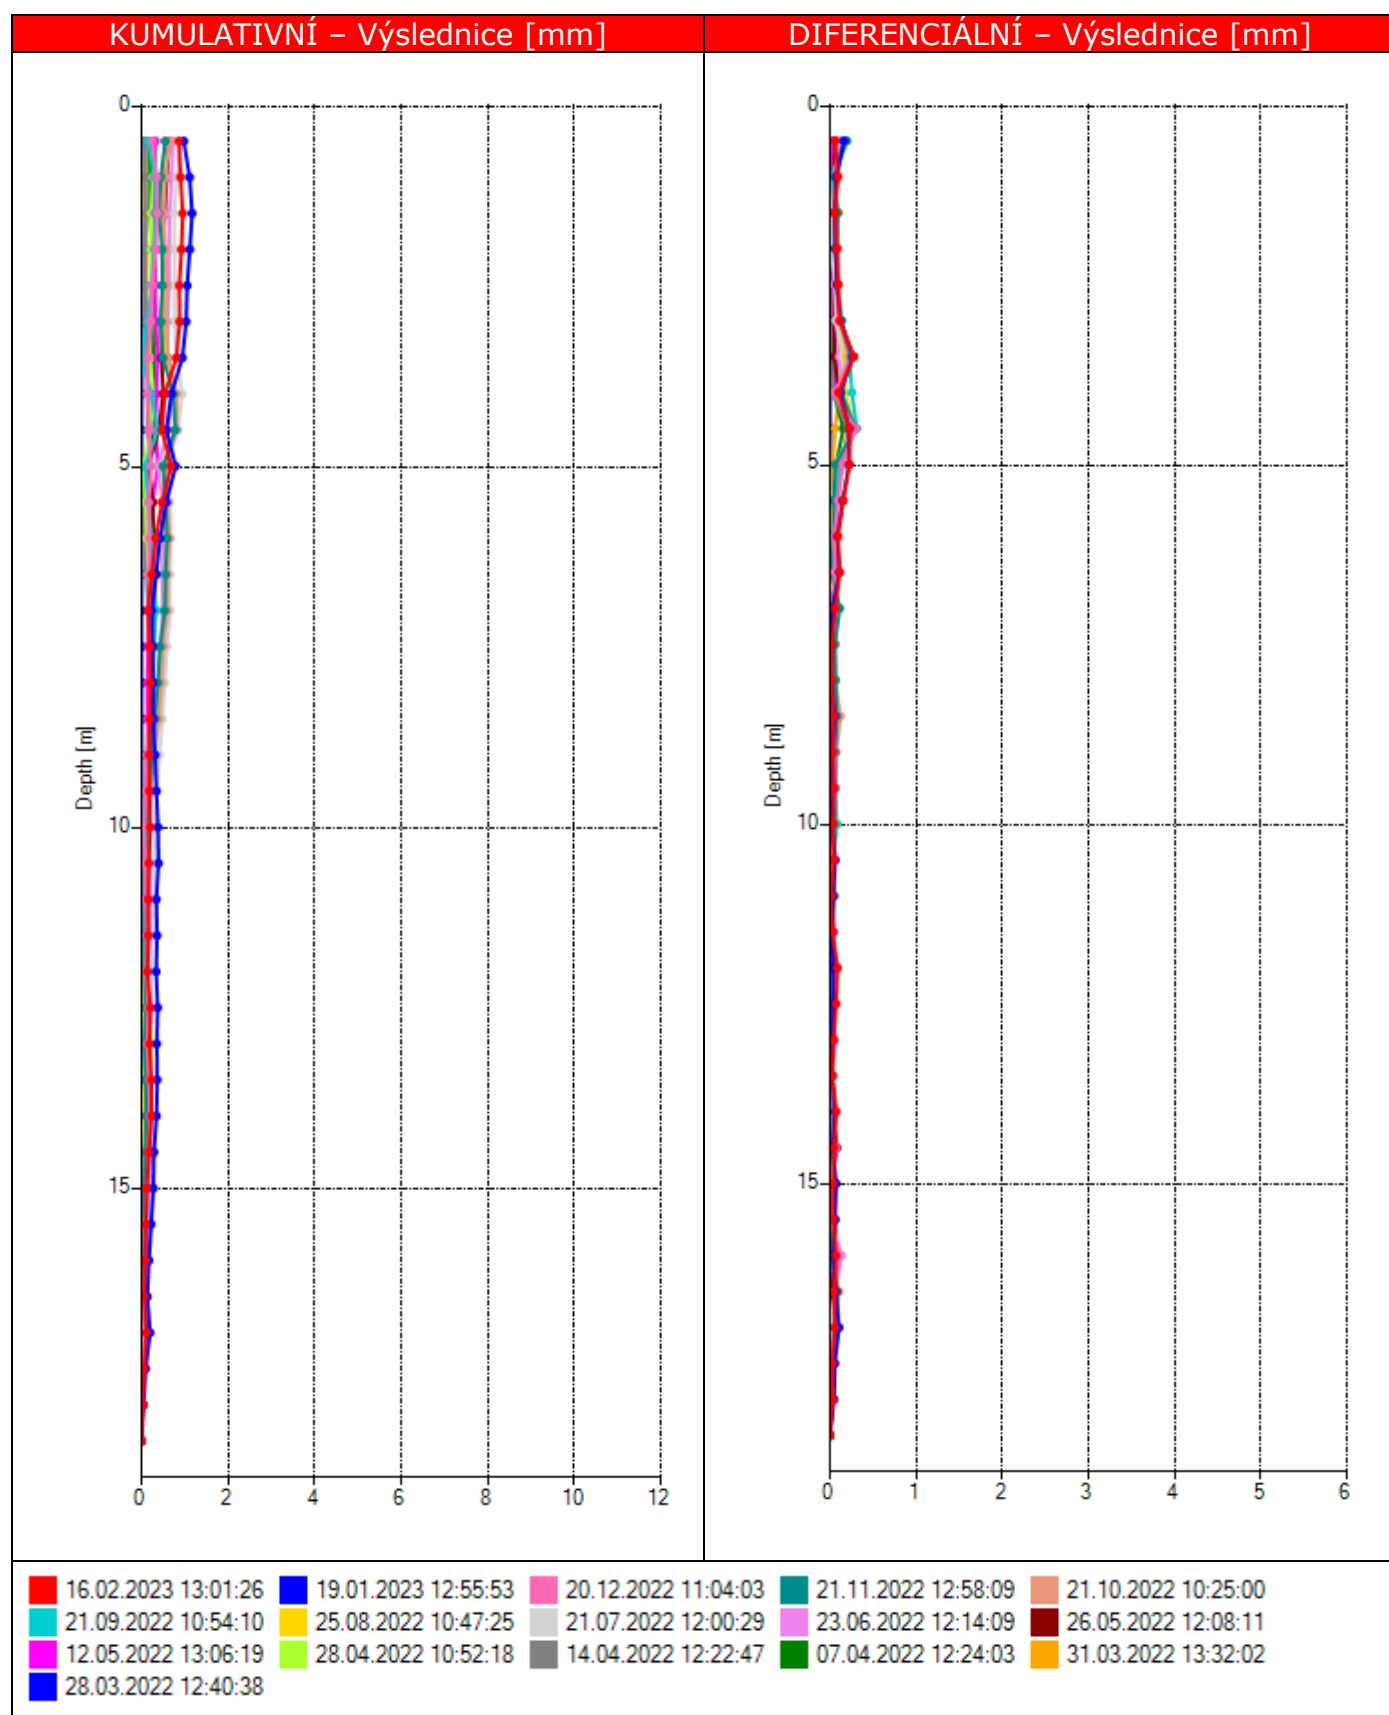
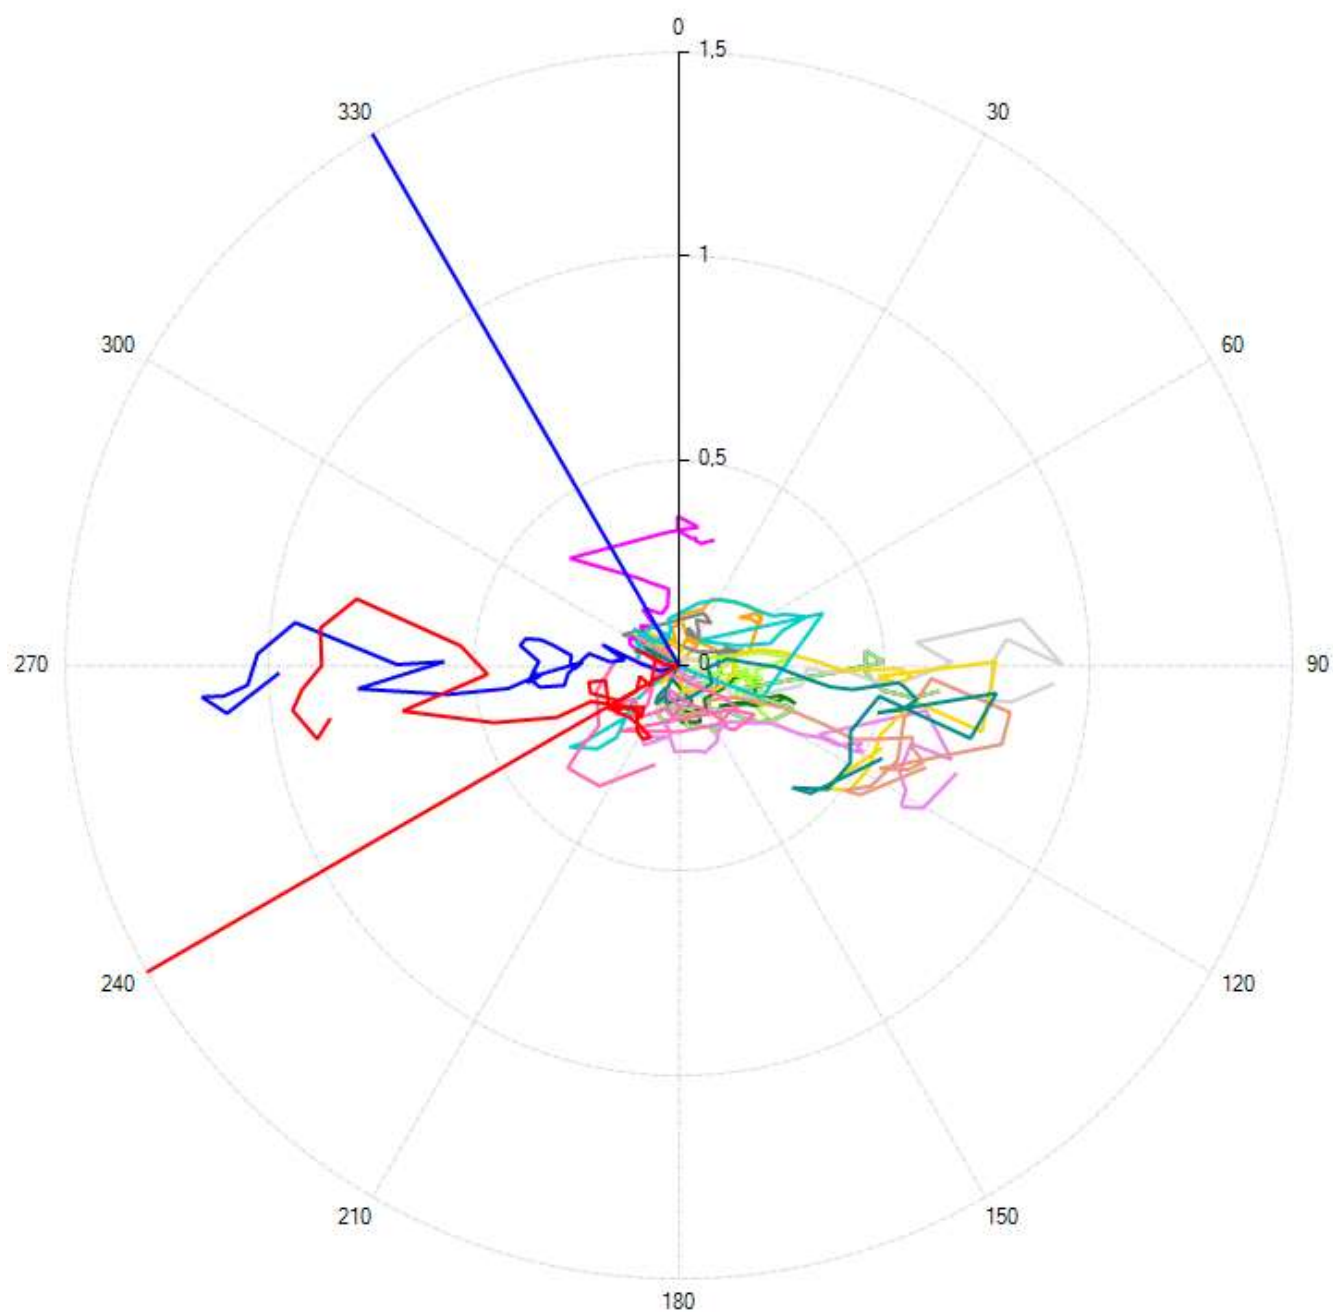
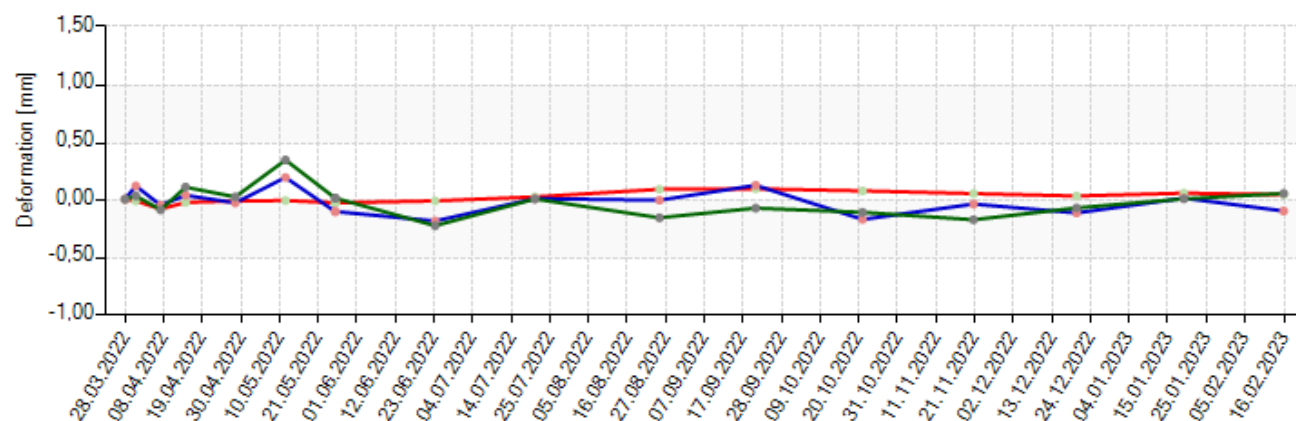
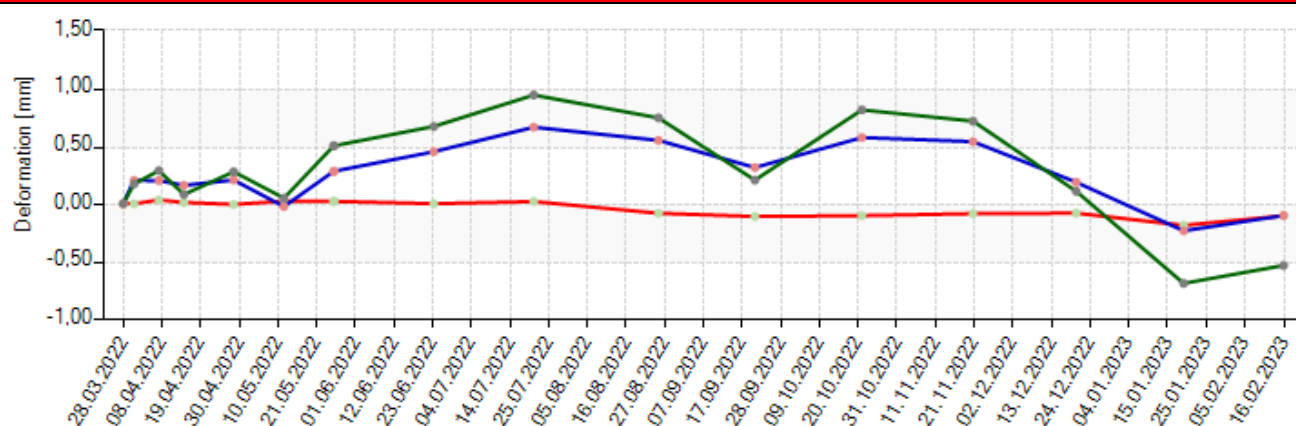
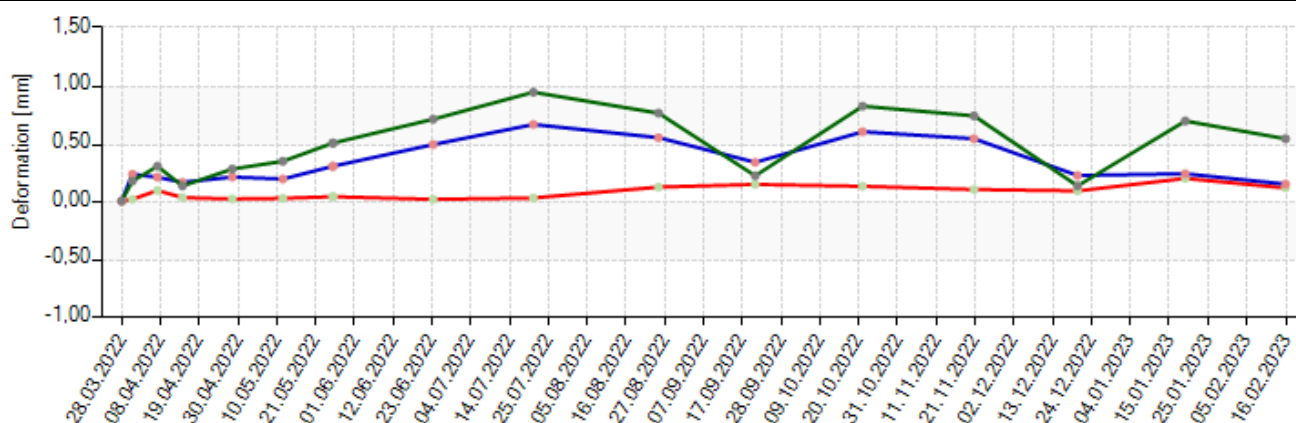
Inklinometrické měření – IN 3

Dílčí měření, provedená od 06/2022 včetně, navazují na nulté a dílčí měření, provedená v zakázce 2022 – 055; Lidečko; násep - oprava havarijního stavu.

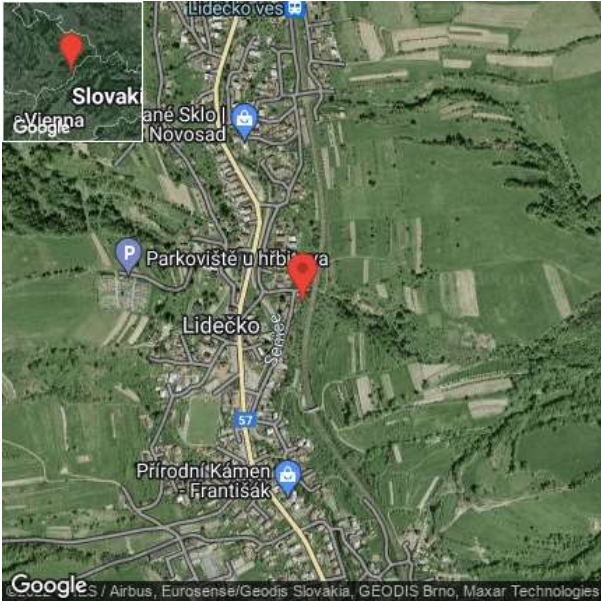
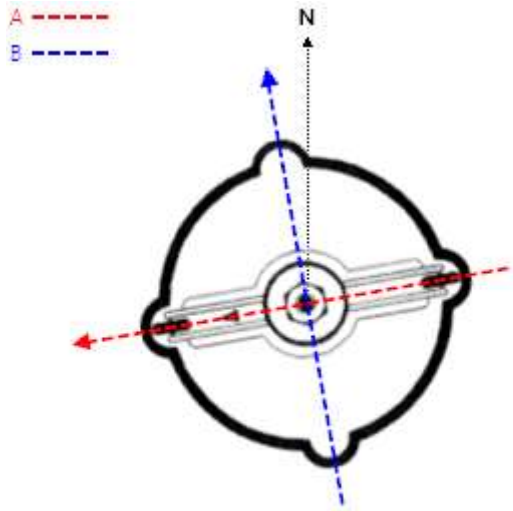
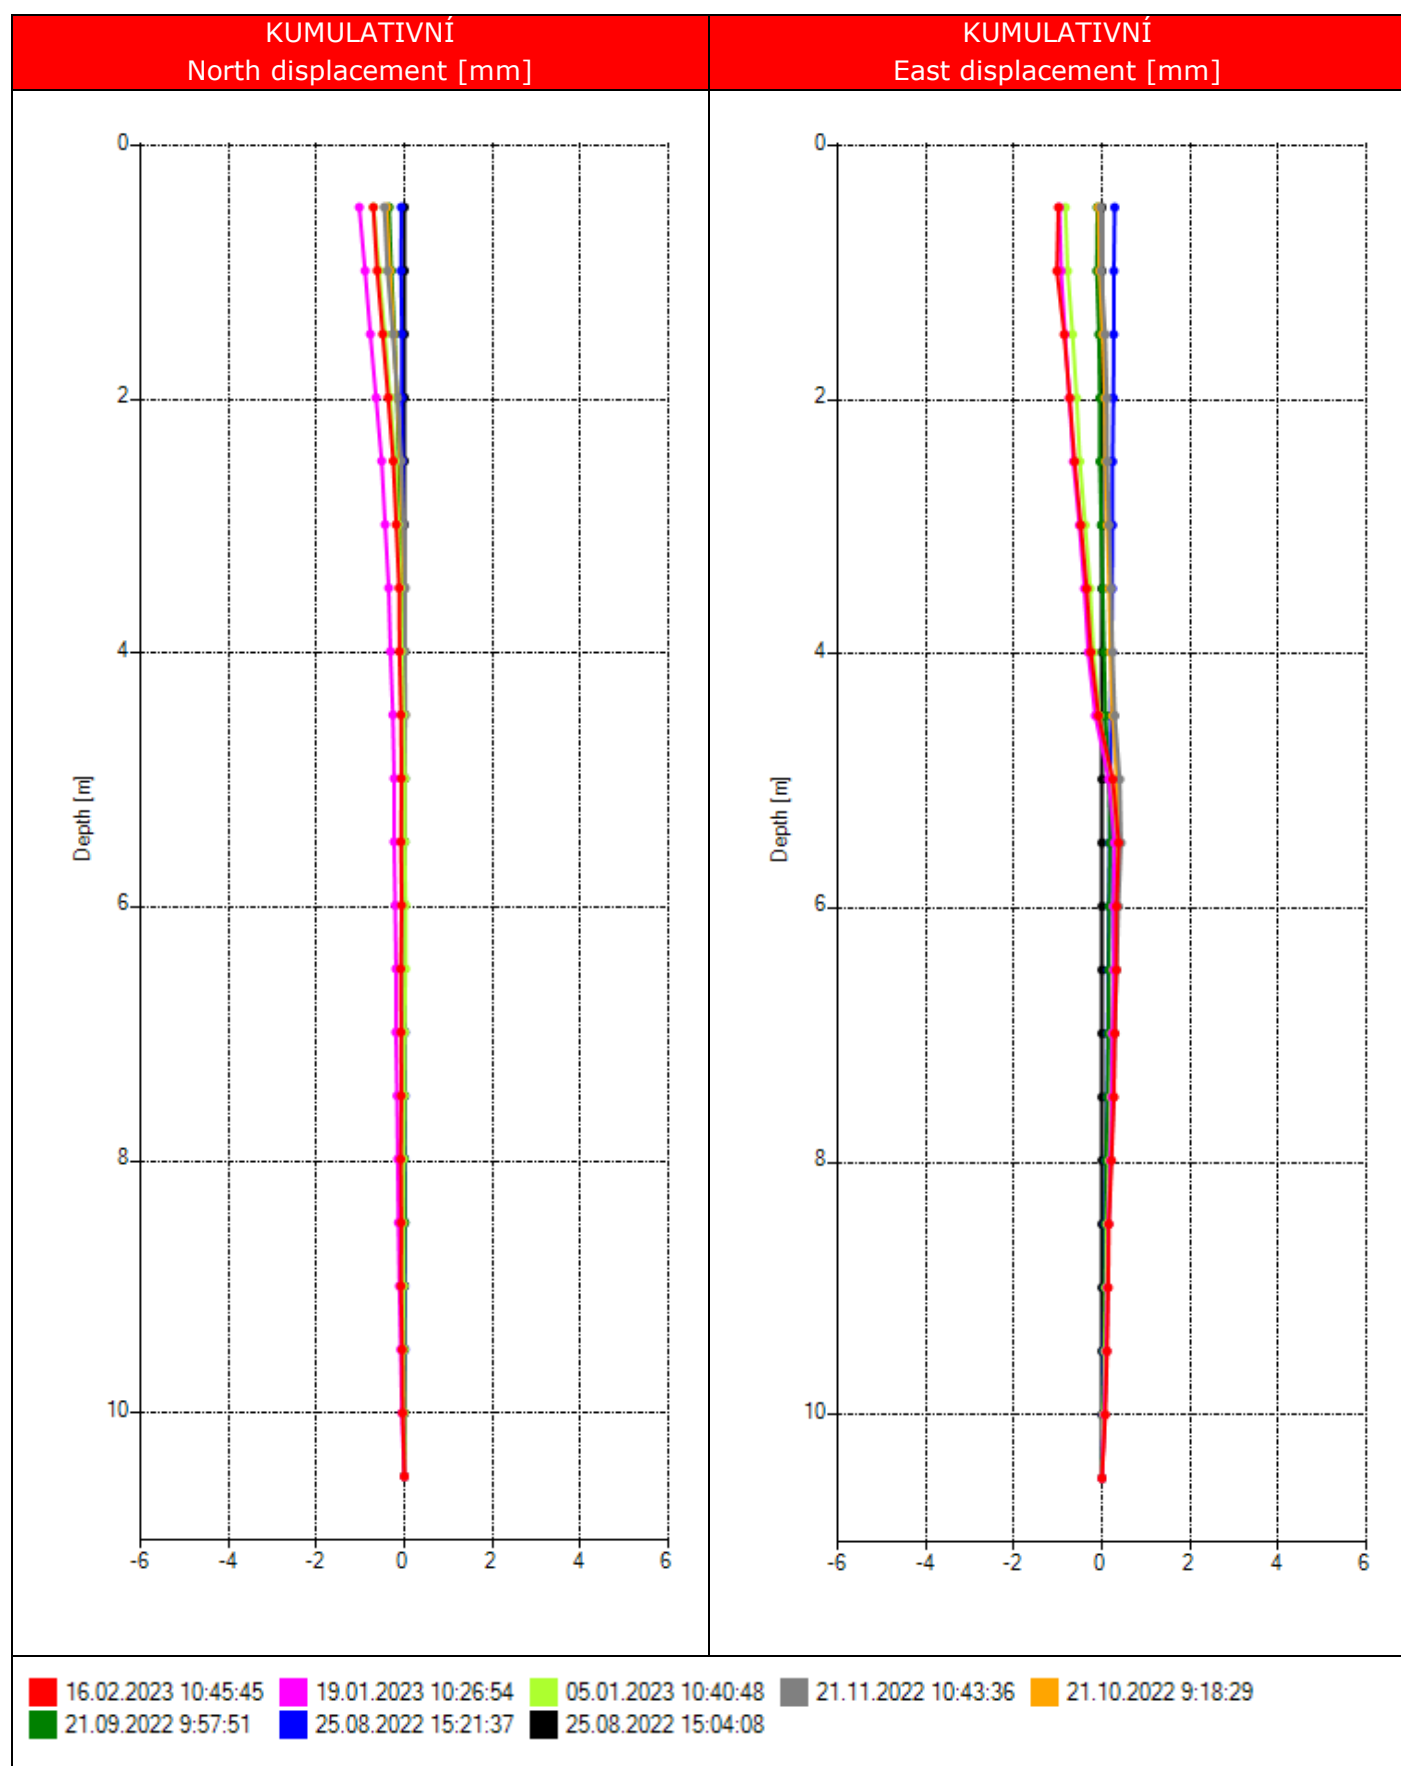
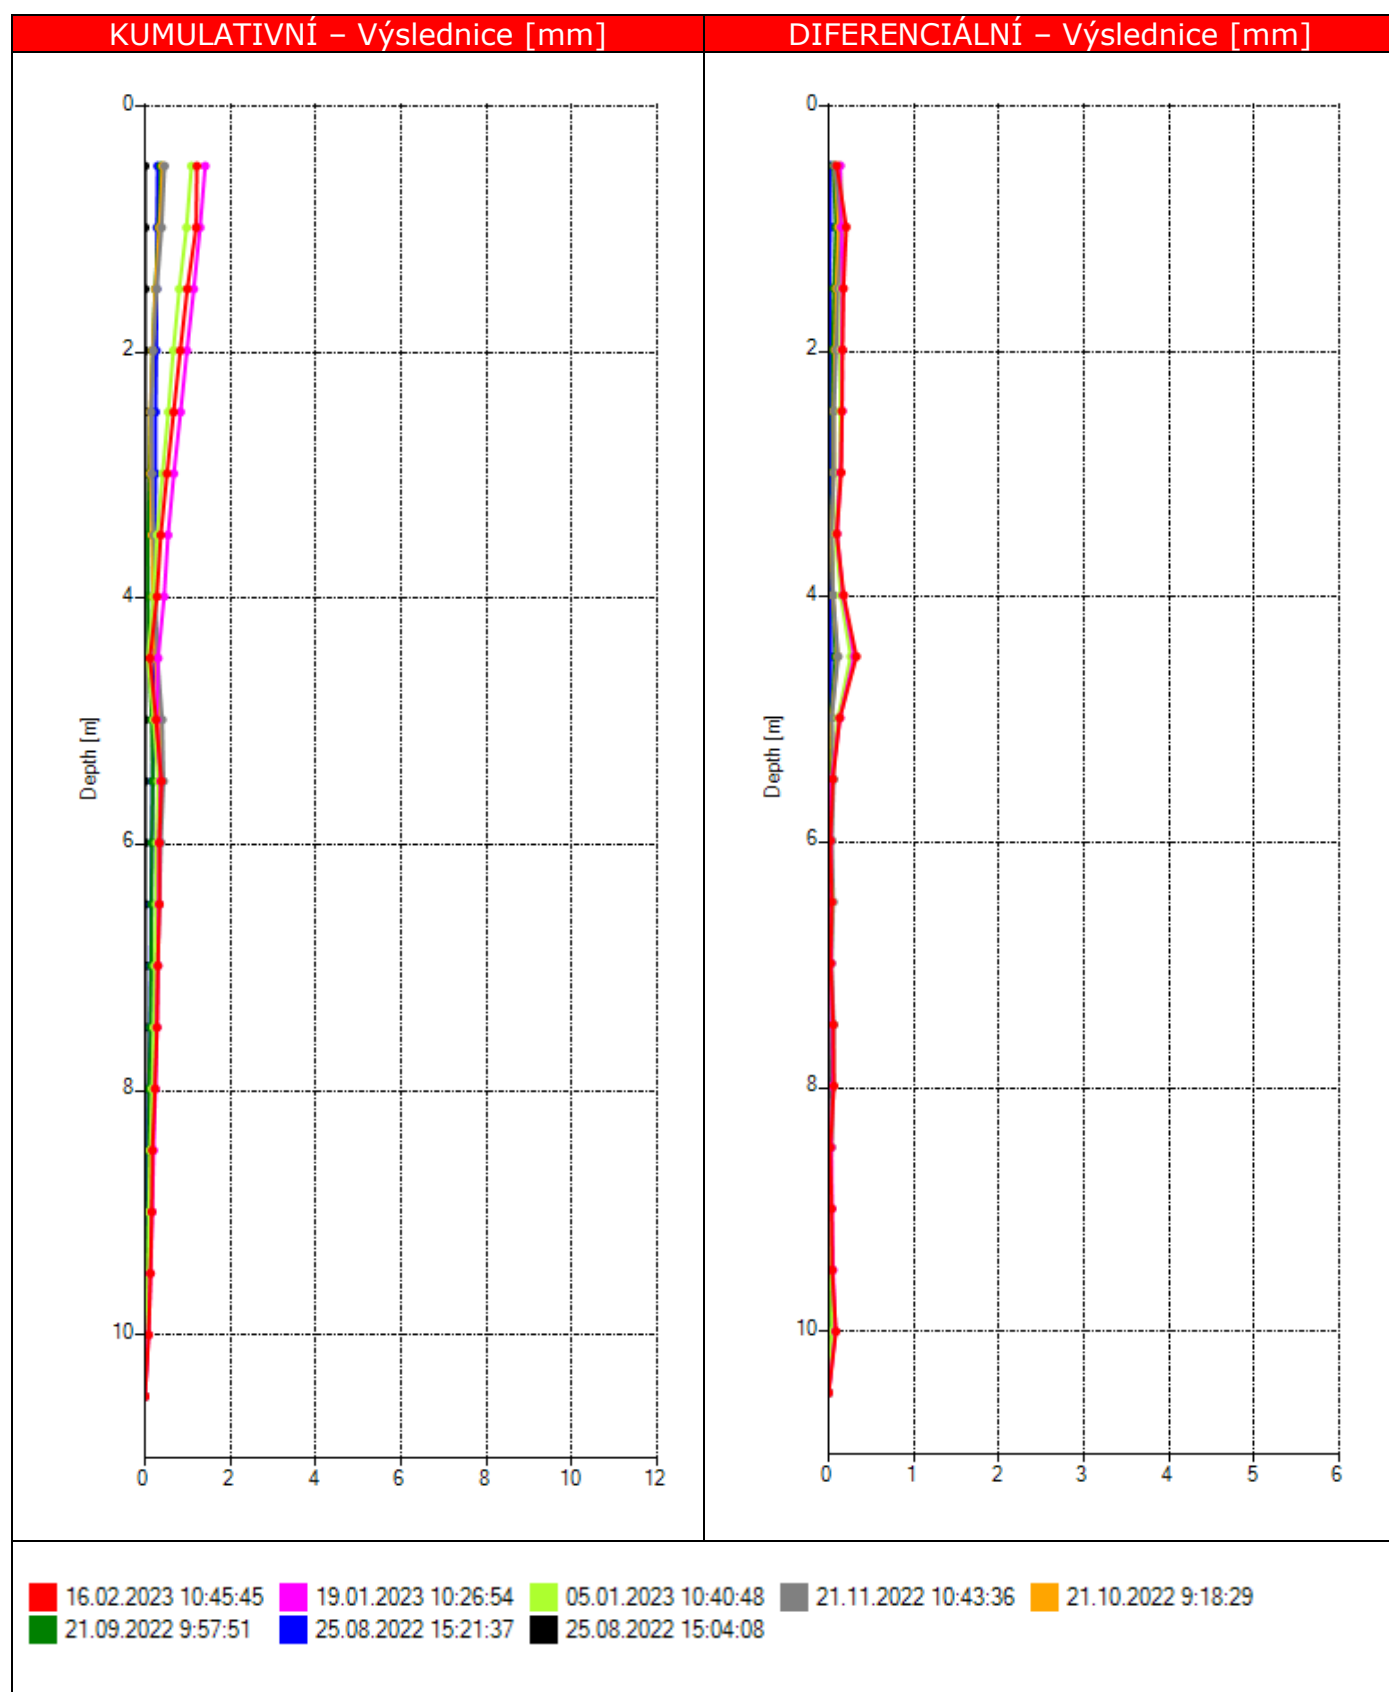
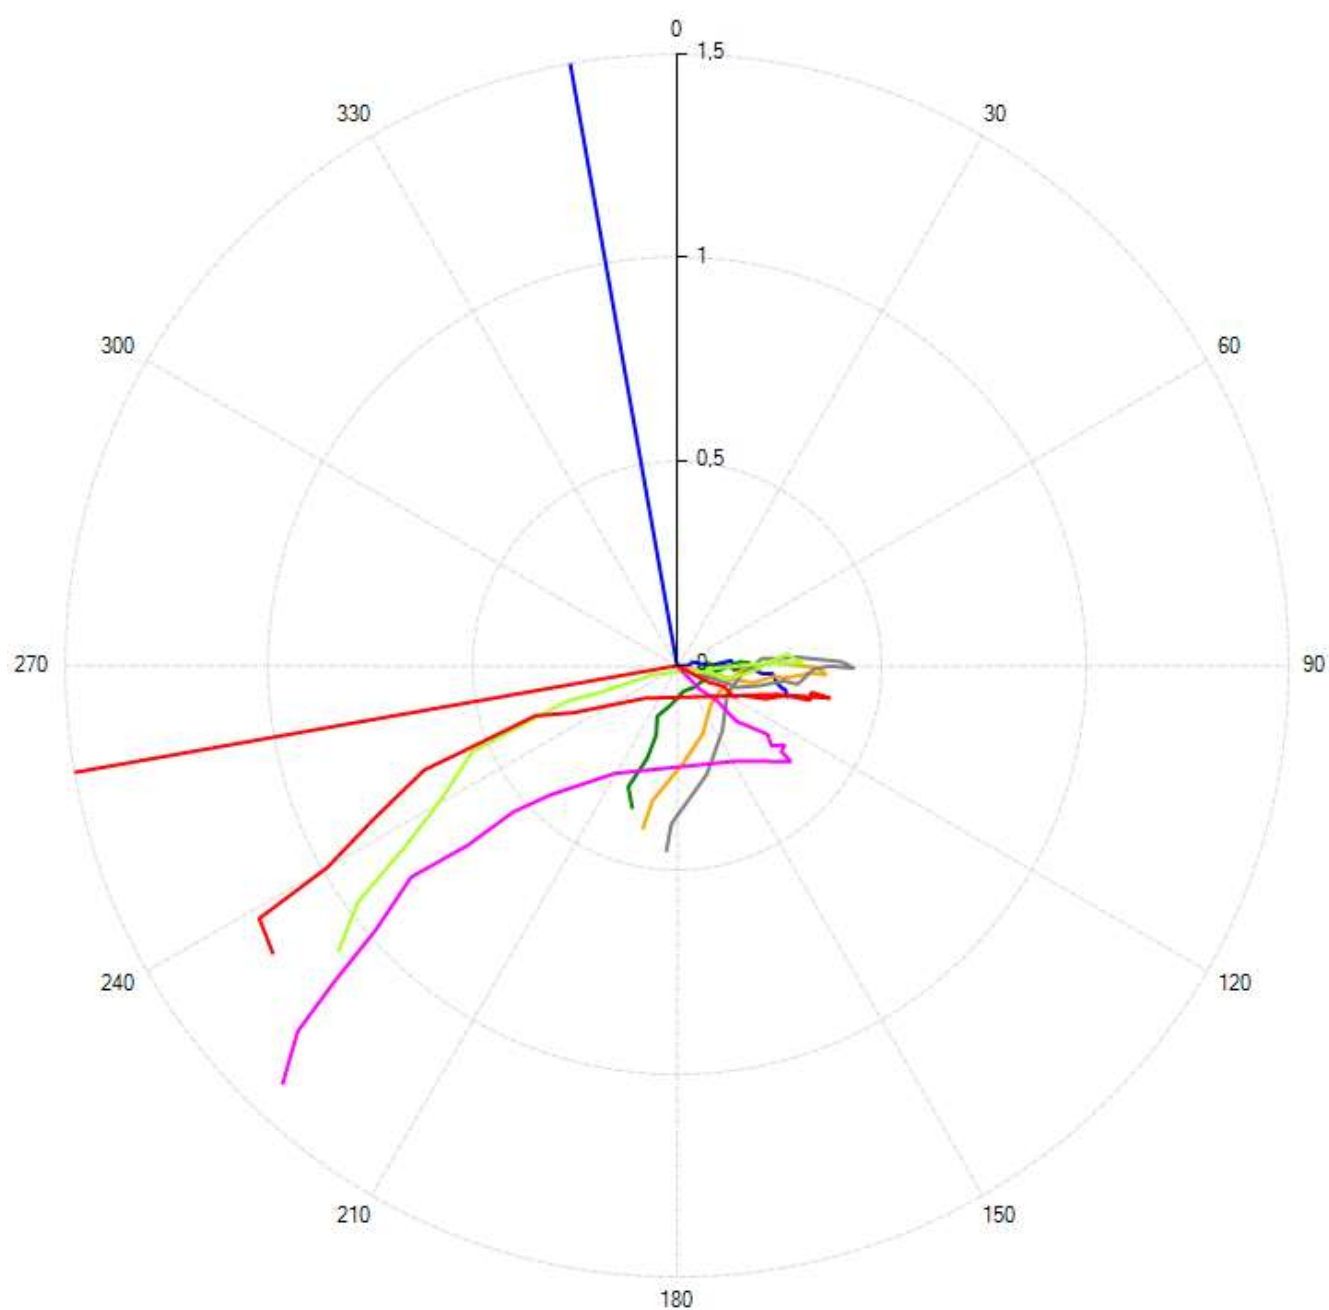
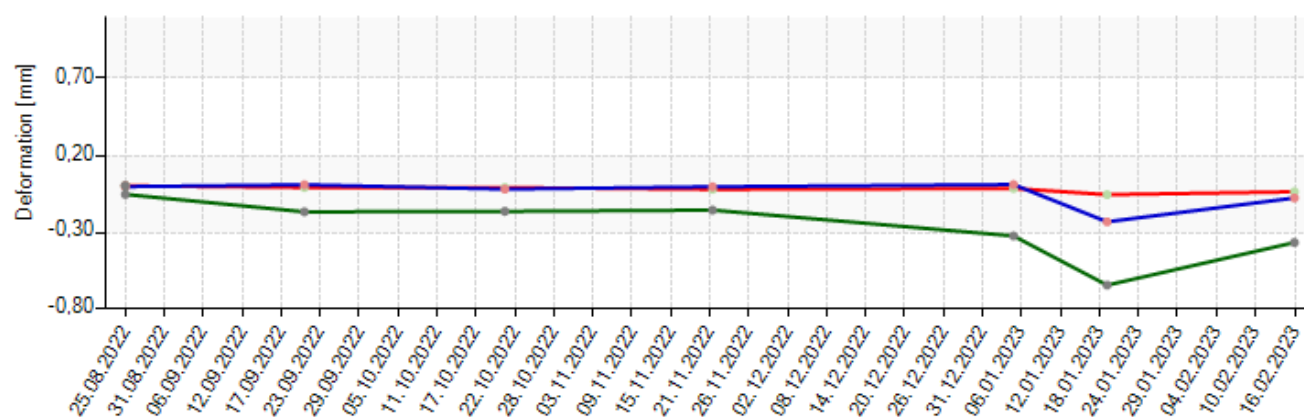
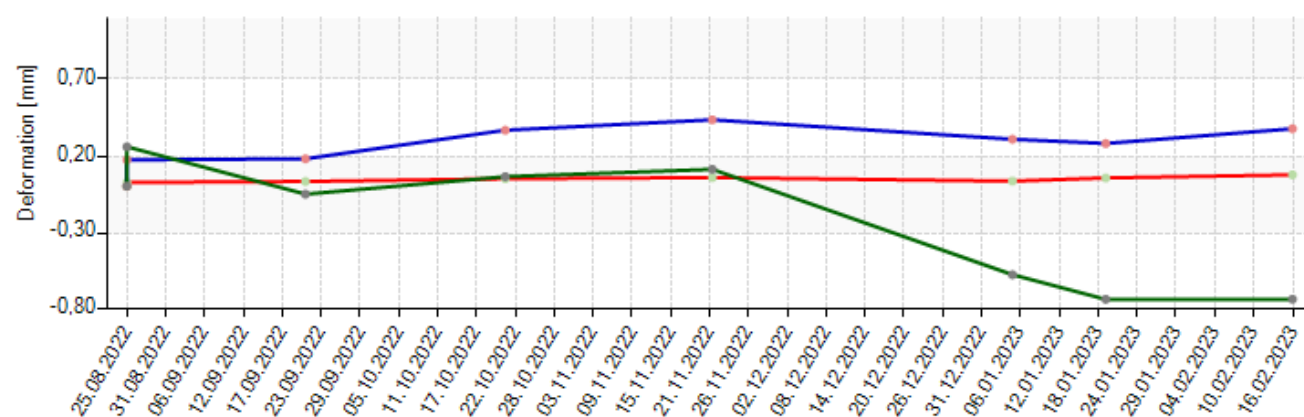
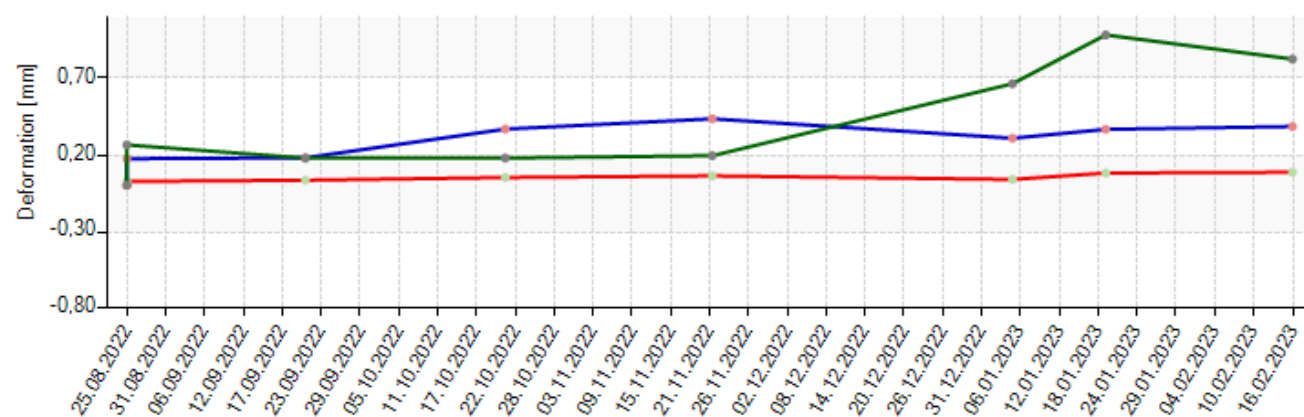
Inklinometrické měření – IN 4

Vzhledem k jeho nedostupnosti neproběhlo u IN 4 dílčí měření 12/2022. Náhradní dílčí měření bylo provedeno 5.1.2023.
