**Sanace nestabilního úseku Valašská Polanka –
Horní Lideč v km 20,019 – 21,248**

GEOTECHNICKÝ MONITORING

14. DÍLČÍ ZPRÁVA

Červenec 2023

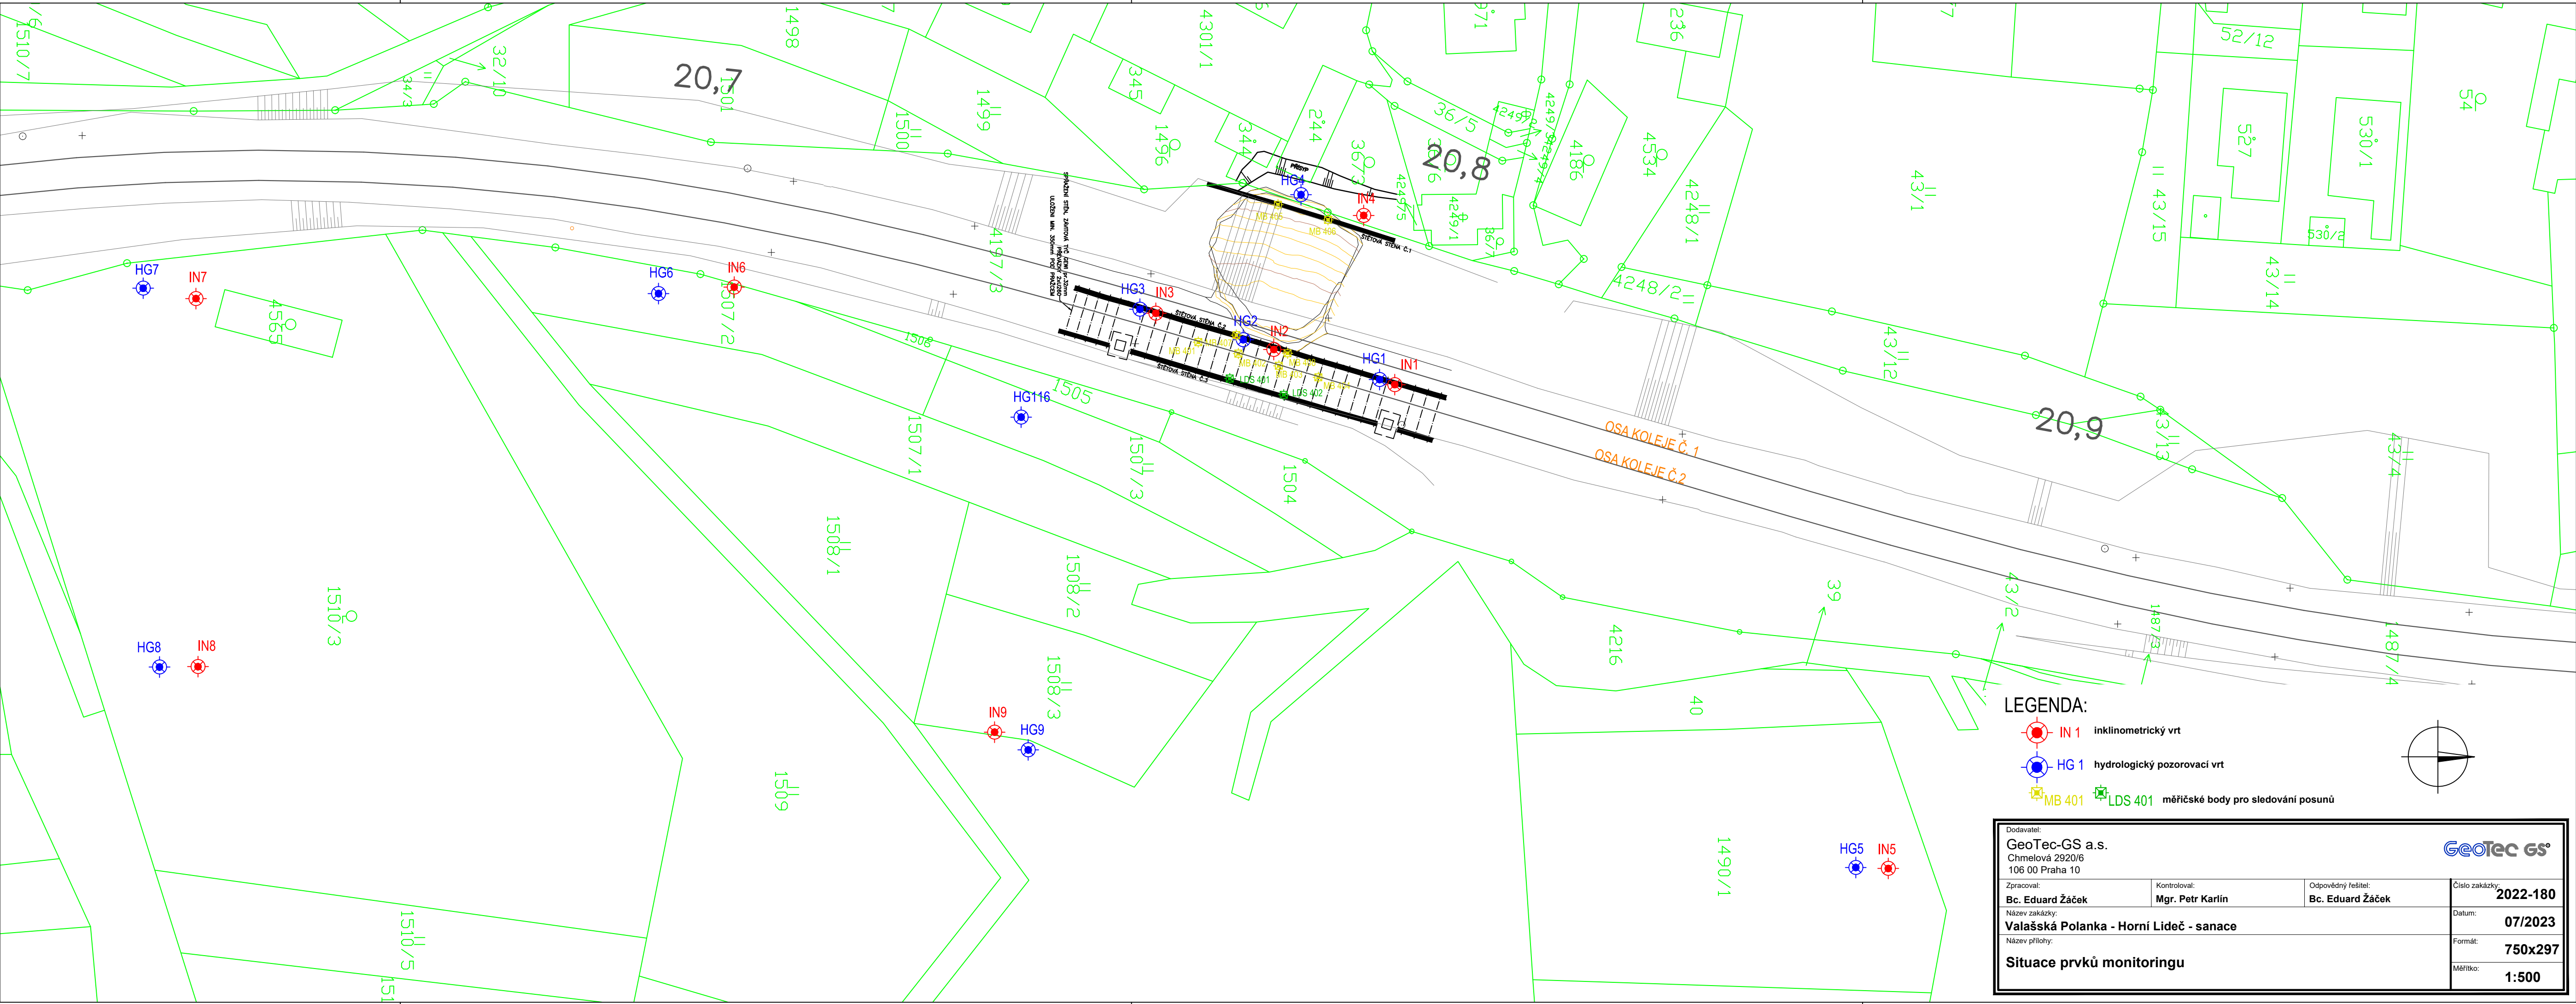
Prostorová poloha koleje č.2 je kontinuálně měřena prostřednictvím čidel 401, 402, 403 a 404 umístěných dle schématu v příloze číslo 1. Poloha PPK je sledována v osách X, Y a Z. Pro změnu polohy jsou stanoveny mezní hladiny ± 10 mm a ± 20 mm. Naměřené hodnoty jsou přehledně graficky zhodnoceny v příloze číslo 2.
