**Sanace nestabilního úseku Valašská Polanka –  
Horní Lideč v km 20,019 – 21,248**

**GEOTECHNICKÝ MONITORING**

**7. DÍLČÍ ZPRÁVA**

Prosinec 2022

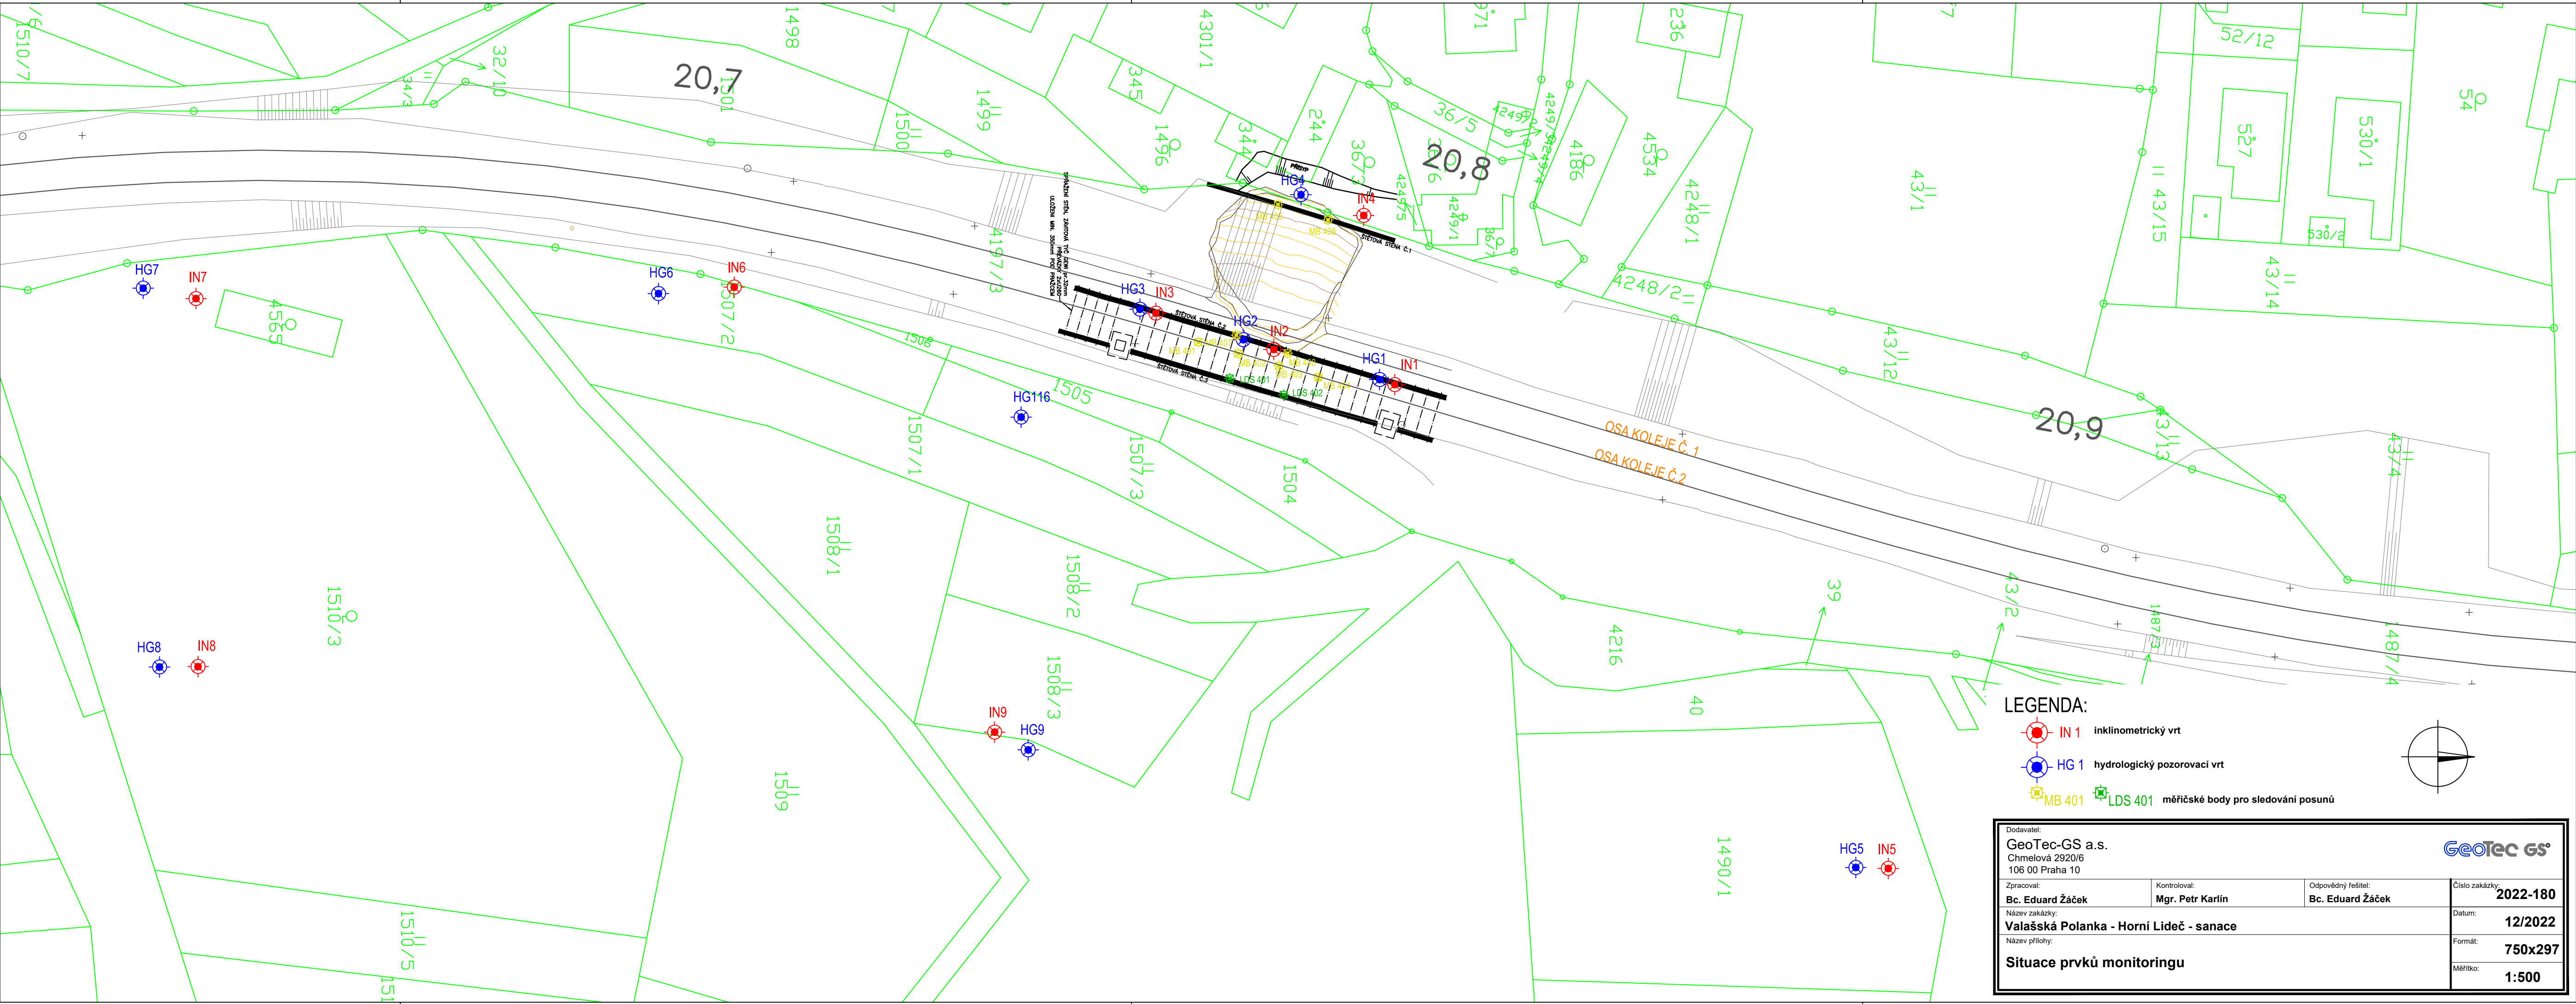
Prostorová poloha koleje č.2 je kontinuálně měřena prostřednictvím čidel 401, 402, 403 a 404 umístěných dle schématu v příloze číslo 1. Poloha PPK je sledována v osách X, Y a Z. Pro změnu polohy jsou stanoveny mezní hladiny  $\pm 10$  mm a  $\pm 20$  mm. Naměřené hodnoty jsou přehledně graficky zhodnoceny v příloze číslo 2.

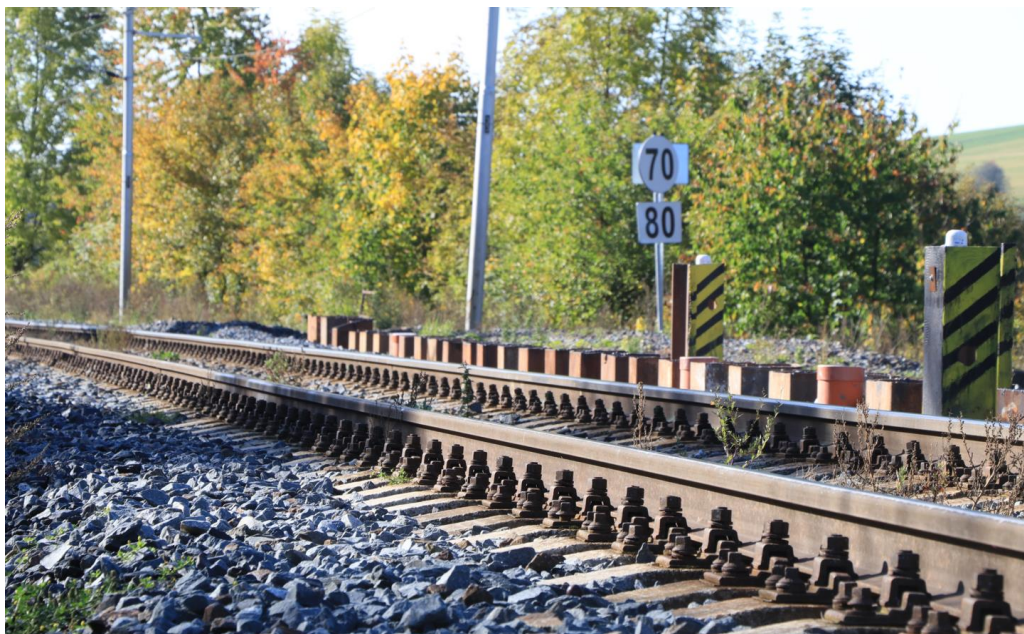
Prostorová poloha koleje č. 2 je kontinuálně měřena prostřednictvím čidel 401, 402, 403 a 404 - viz. obr. 1.

Prostorová poloha koleje č. 2 **nevykazuje** překročení stanovených mezních parametrů.
