**Sanace nestabilního úseku Valašská Polanka –  
Horní Lideč v km 20,019 – 21,248**

**GEOTECHNICKÝ MONITORING**

**1. DÍLČÍ ZPRÁVA**

Červen 2022

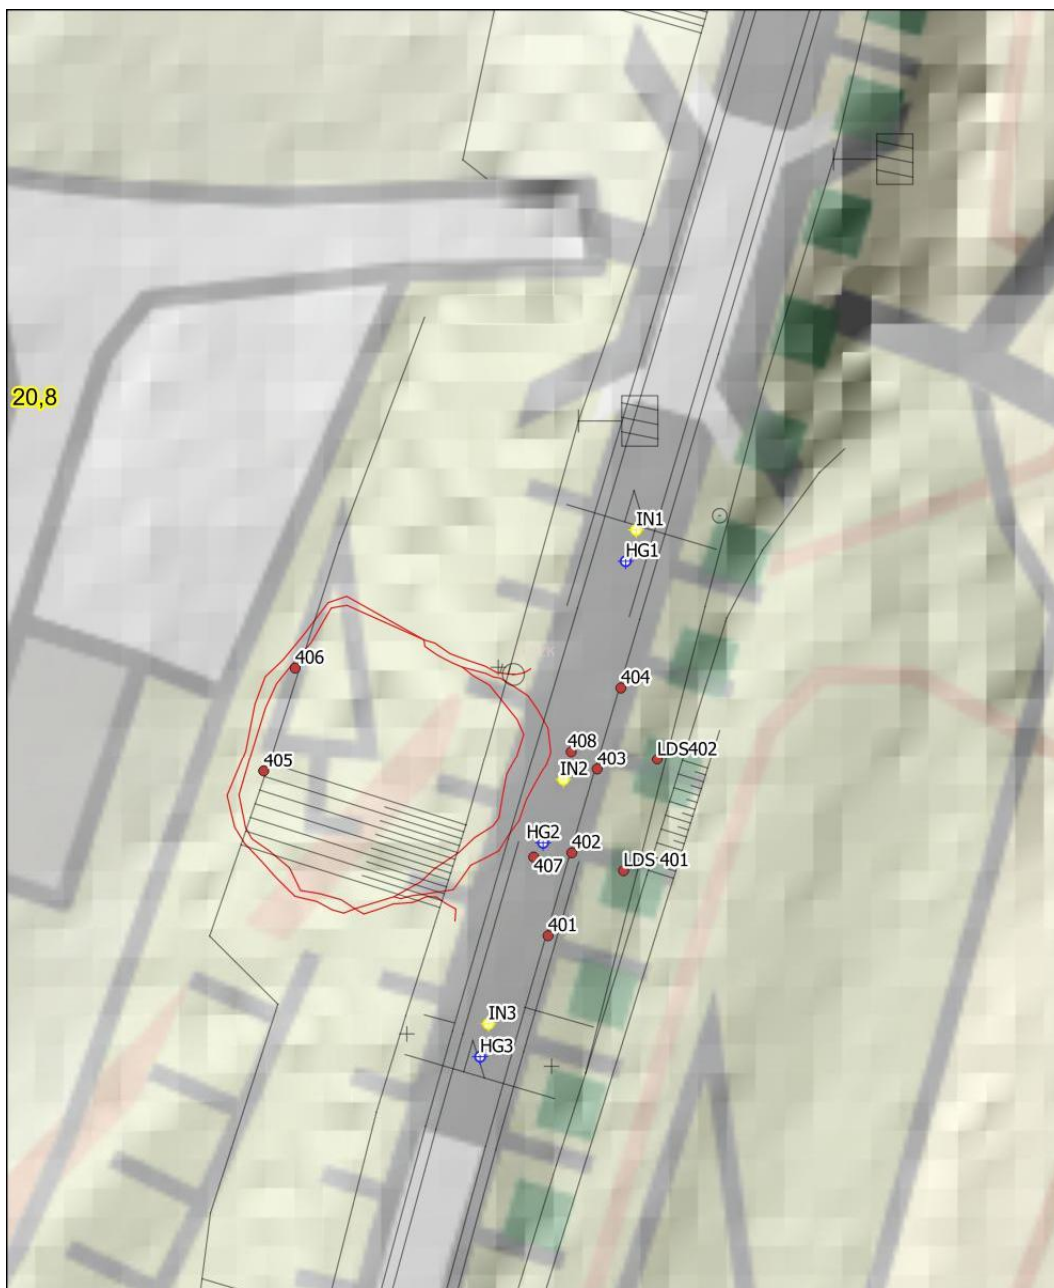
**SITUACE PRVKŮ MONITORINGU**

Prostorová poloha koleje č.2 je kontinuálně měřena prostřednictvím čidel 401, 402, 403 a 404 umístěných dle schématu v příloze číslo 1. Poloha PPK je sledována v osách X, Y a Z. Pro změnu polohy jsou stanoveny mezní hladiny  $\pm 10$  mm a  $\pm 20$  mm. Naměřené hodnoty jsou přehledně graficky zhodnoceny v příloze číslo 2.

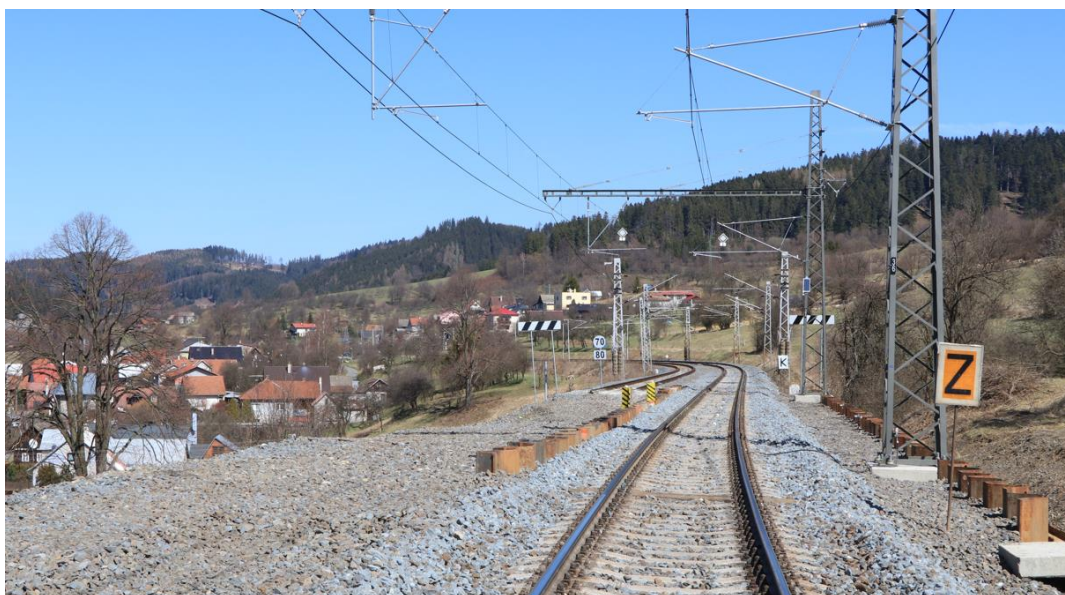
**MĚŘENÍ POSUNU MĚŘIČSKÝCH BODŮ**

Prostorová poloha koleje č. 2 **nevykazuje** překročení stanovených mezních parametrů.

Prostorová poloha měřičských bodů na štětovnicových stěnách I, II a III **nevykazuje** překročení stanovených mezních parametrů.

Na základě vyhodnocení GTM v rámci ukončení zkušebního provozu, kdy nejsou v žádném sledovaném parametru překročeny stanovené mezní odchylky, navrhujeme od 01. 07. 2022 zavedení všech druhů vlaků osobní i nákladní dopravy **bez omezení normativu hmotnosti**.

Traťovou rychlost navrhujeme sníženou na **50 kmh<sup>-1</sup>**.
