**Sanace nestabilního úseku Valašská Polanka –
Horní Lideč v km 20,019 – 21,248**

GEOTECHNICKÝ MONITORING

5. DÍLČÍ ZPRÁVA

Říjen 2022

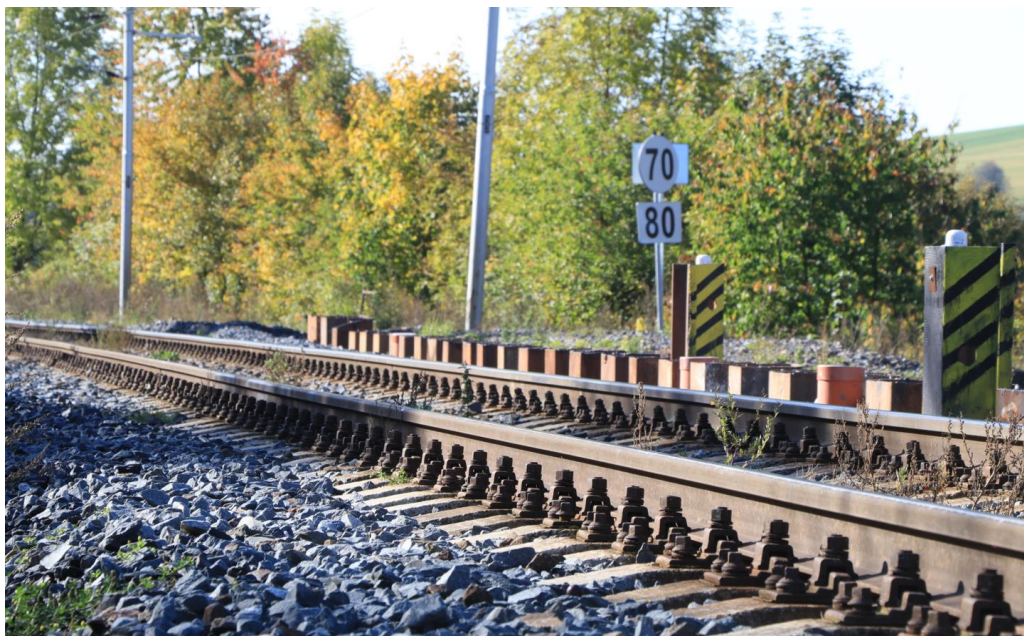
Obr. č. 1 - poloha měřičských bodů

Prostorová poloha koleje č. 2 je kontinuálně měřena prostřednictvím čidel 401, 402, 403 a 404 - viz. obr. 1.

Prostorová poloha koleje č. 2 **nevykazuje** překročení stanovených mezních parametrů.

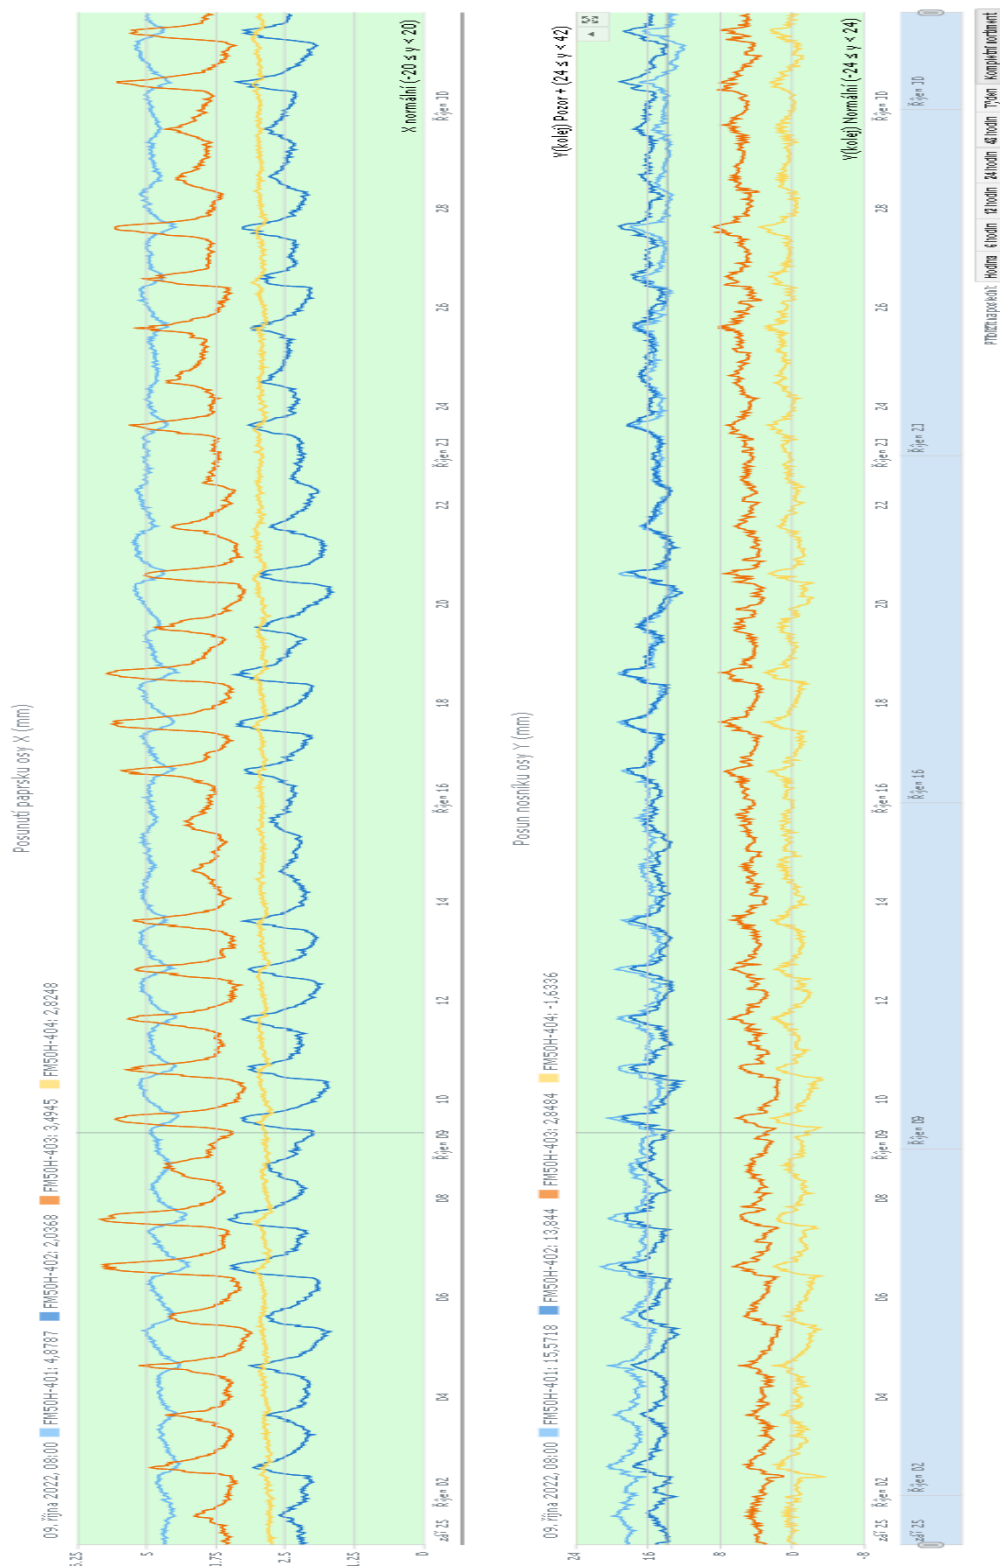
obr. 2 – Posuny měřičských bodů

- stěna I ... bod 405 a 406
- stěna II ... bod 407 a 408
- stěna III ... bod LDS 401 a LDS 402

Změna polohy měřičských bodů je sledována v osách X, Y a Z. Pro změnu polohy jsou stanoveny mezní hladiny ± 20 a ± 40 mm. Naměřené hodnoty jsou přehledně graficky zobrazeny na obr. 2.

Prostorová poloha měřičských bodů na štětovnicových stěnách I, II a III **nevykazuje** překročení stanovených mezních parametrů.
