**Sanace nestabilního úseku Valašská Polanka –
Horní Lideč v km 20,019 – 21,248**

GEOTECHNICKÝ MONITORING

13. DÍLČÍ ZPRÁVA

Červen 2023

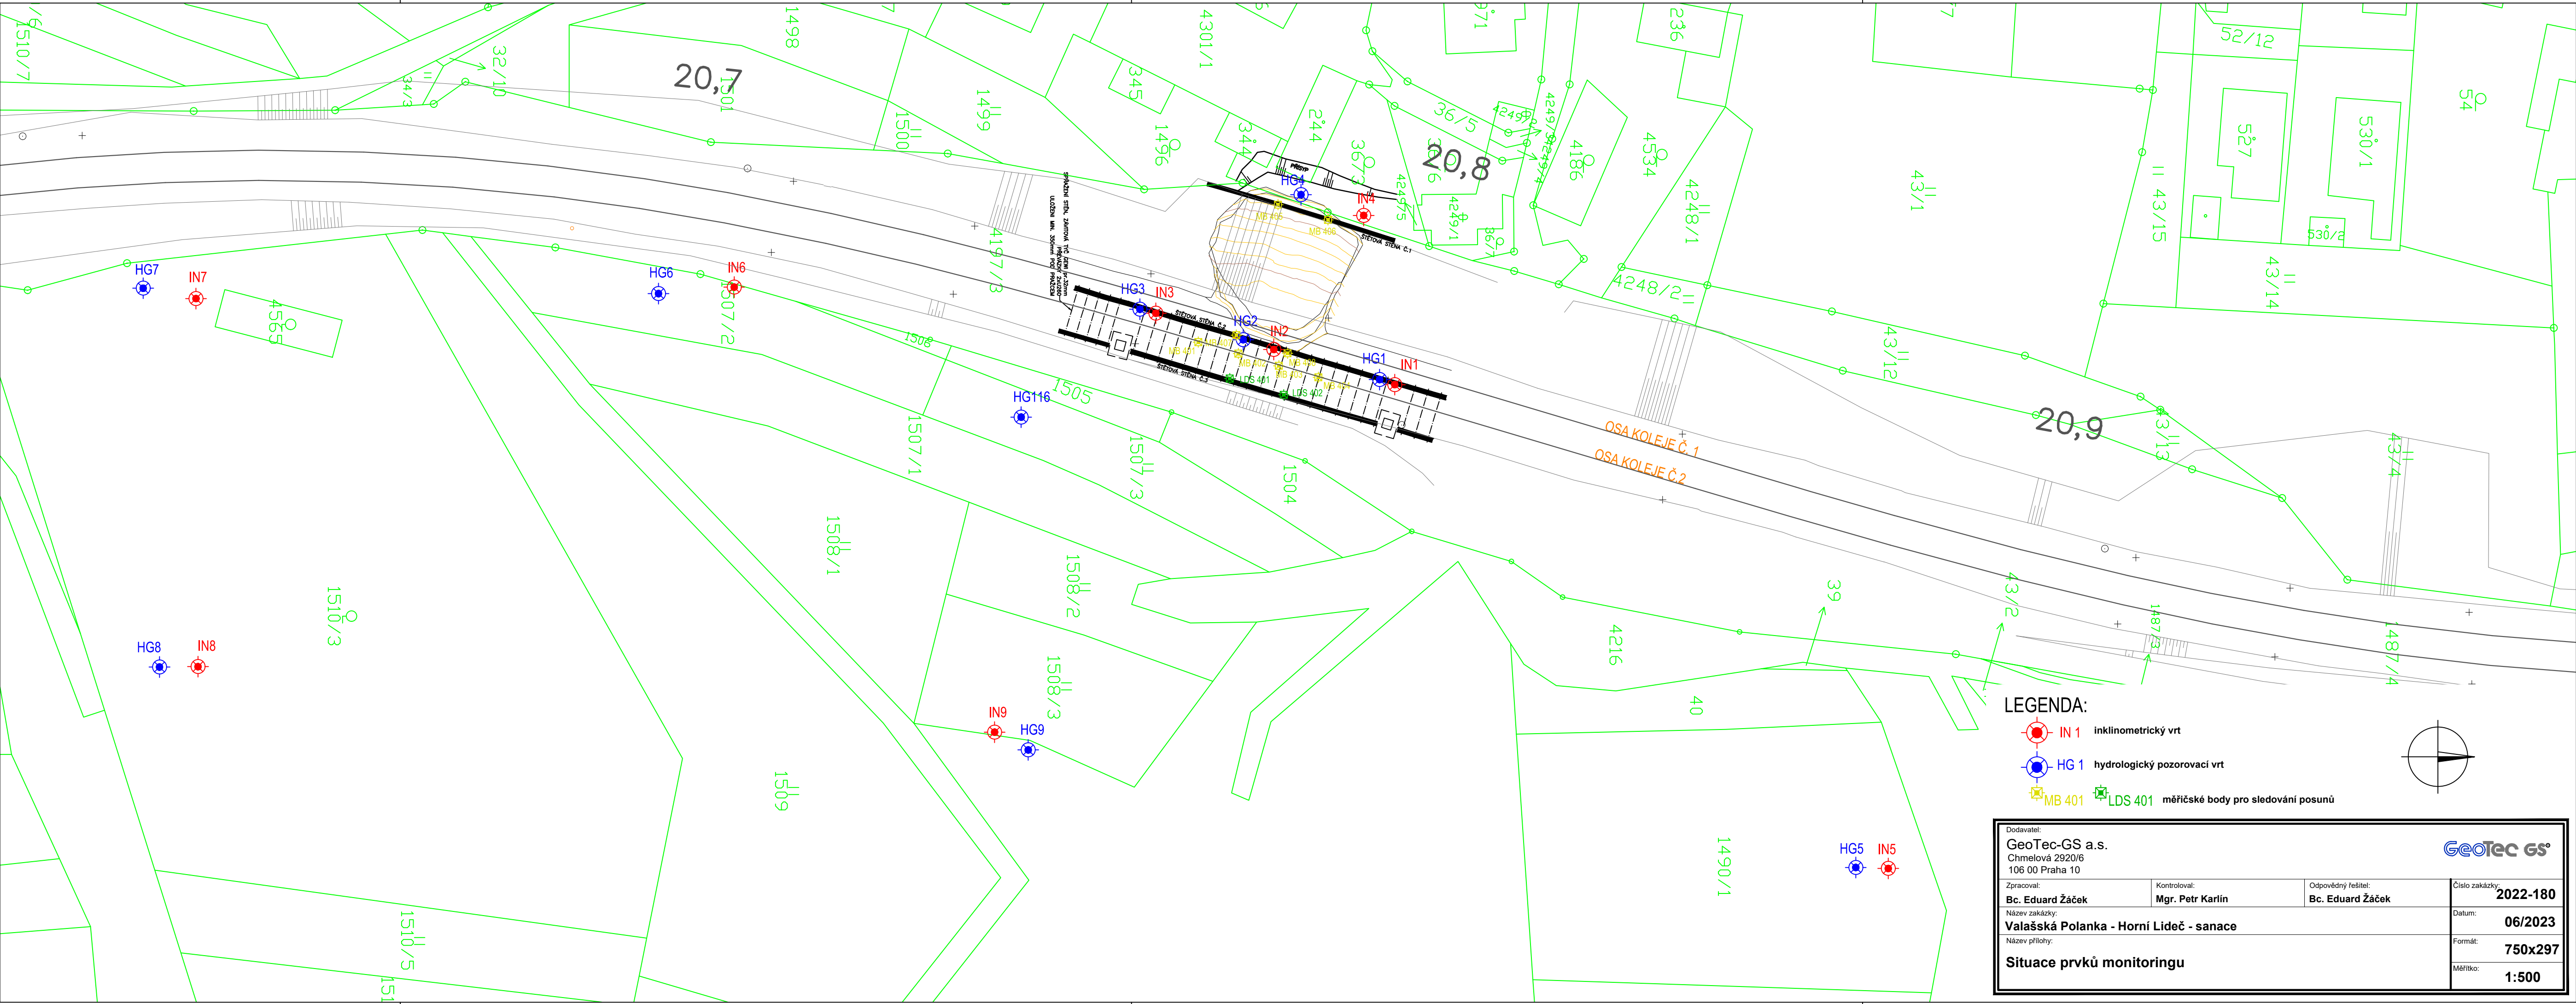
Prostorová poloha koleje č.2 je kontinuálně měřena prostřednictvím čidel 401, 402, 403 a 404 umístěných dle schématu v příloze číslo 1. Poloha PPK je sledována v osách X, Y a Z. Pro změnu polohy jsou stanoveny mezní hladiny ± 10 mm a ± 20 mm. Naměřené hodnoty jsou přehledně graficky zhodnoceny v příloze číslo 2.
