**Sanace nestabilního úseku Valašská Polanka –
Horní Lideč v km 20,019 – 21,248**

GEOTECHNICKÝ MONITORING

15. DÍLČÍ ZPRÁVA

Srpen 2023

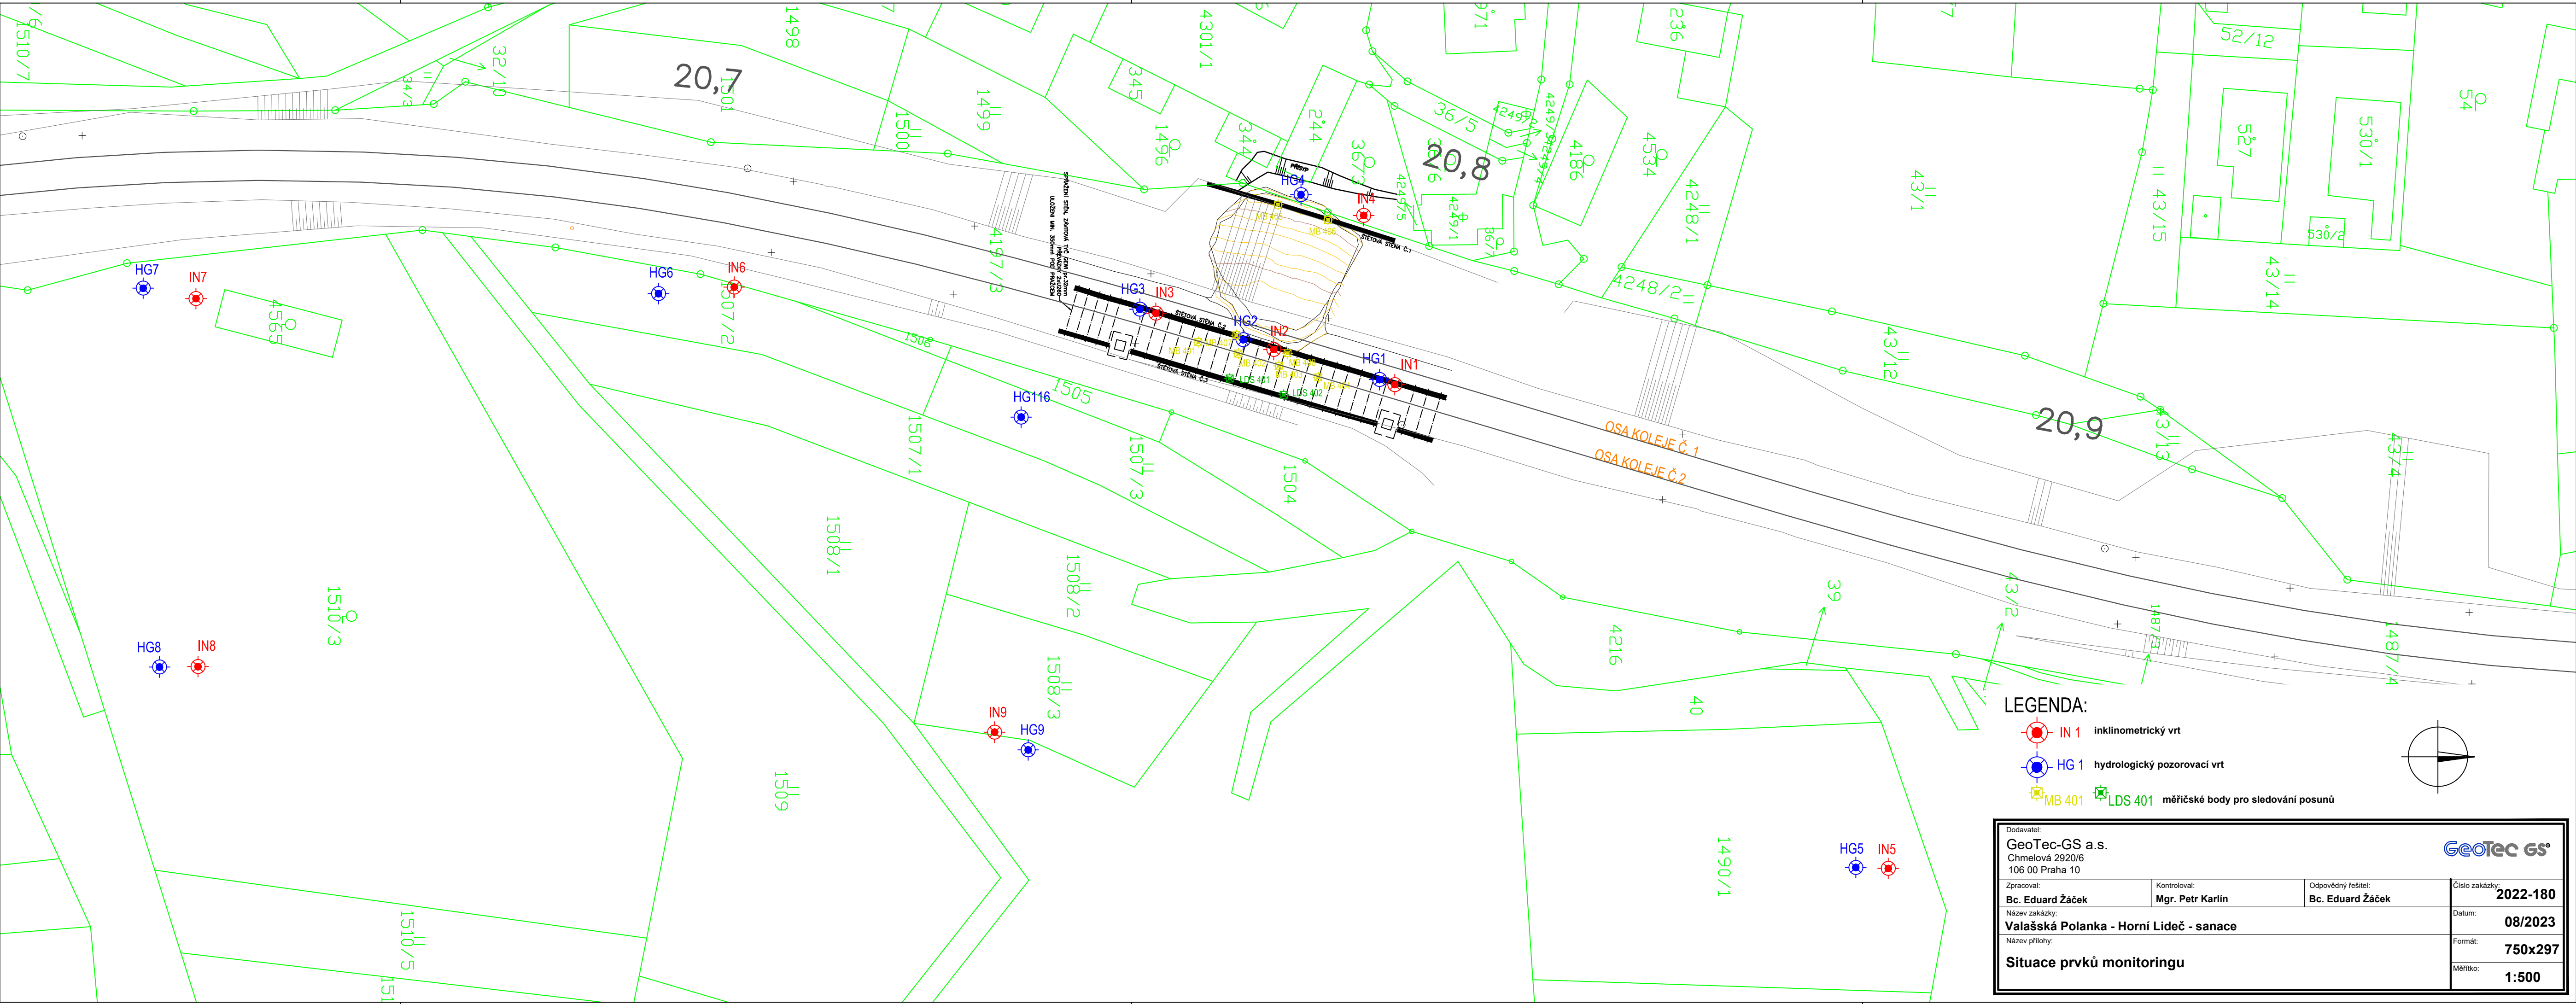
Prostorová poloha koleje č.2 je kontinuálně měřena prostřednictvím čidel 401, 402, 403 a 404 umístěných dle schématu v příloze číslo 1. Poloha PPK je sledována v osách X, Y a Z. Pro změnu polohy jsou stanoveny mezní hladiny ± 10 mm a ± 20 mm. Naměřené hodnoty jsou přehledně graficky zhodnoceny v příloze číslo 2.
