**Sanace nestabilního úseku Valašská Polanka –
Horní Lideč v km 20,019 – 21,248**

GEOTECHNICKÝ MONITORING

10. DÍLČÍ ZPRÁVA

Březen 2023

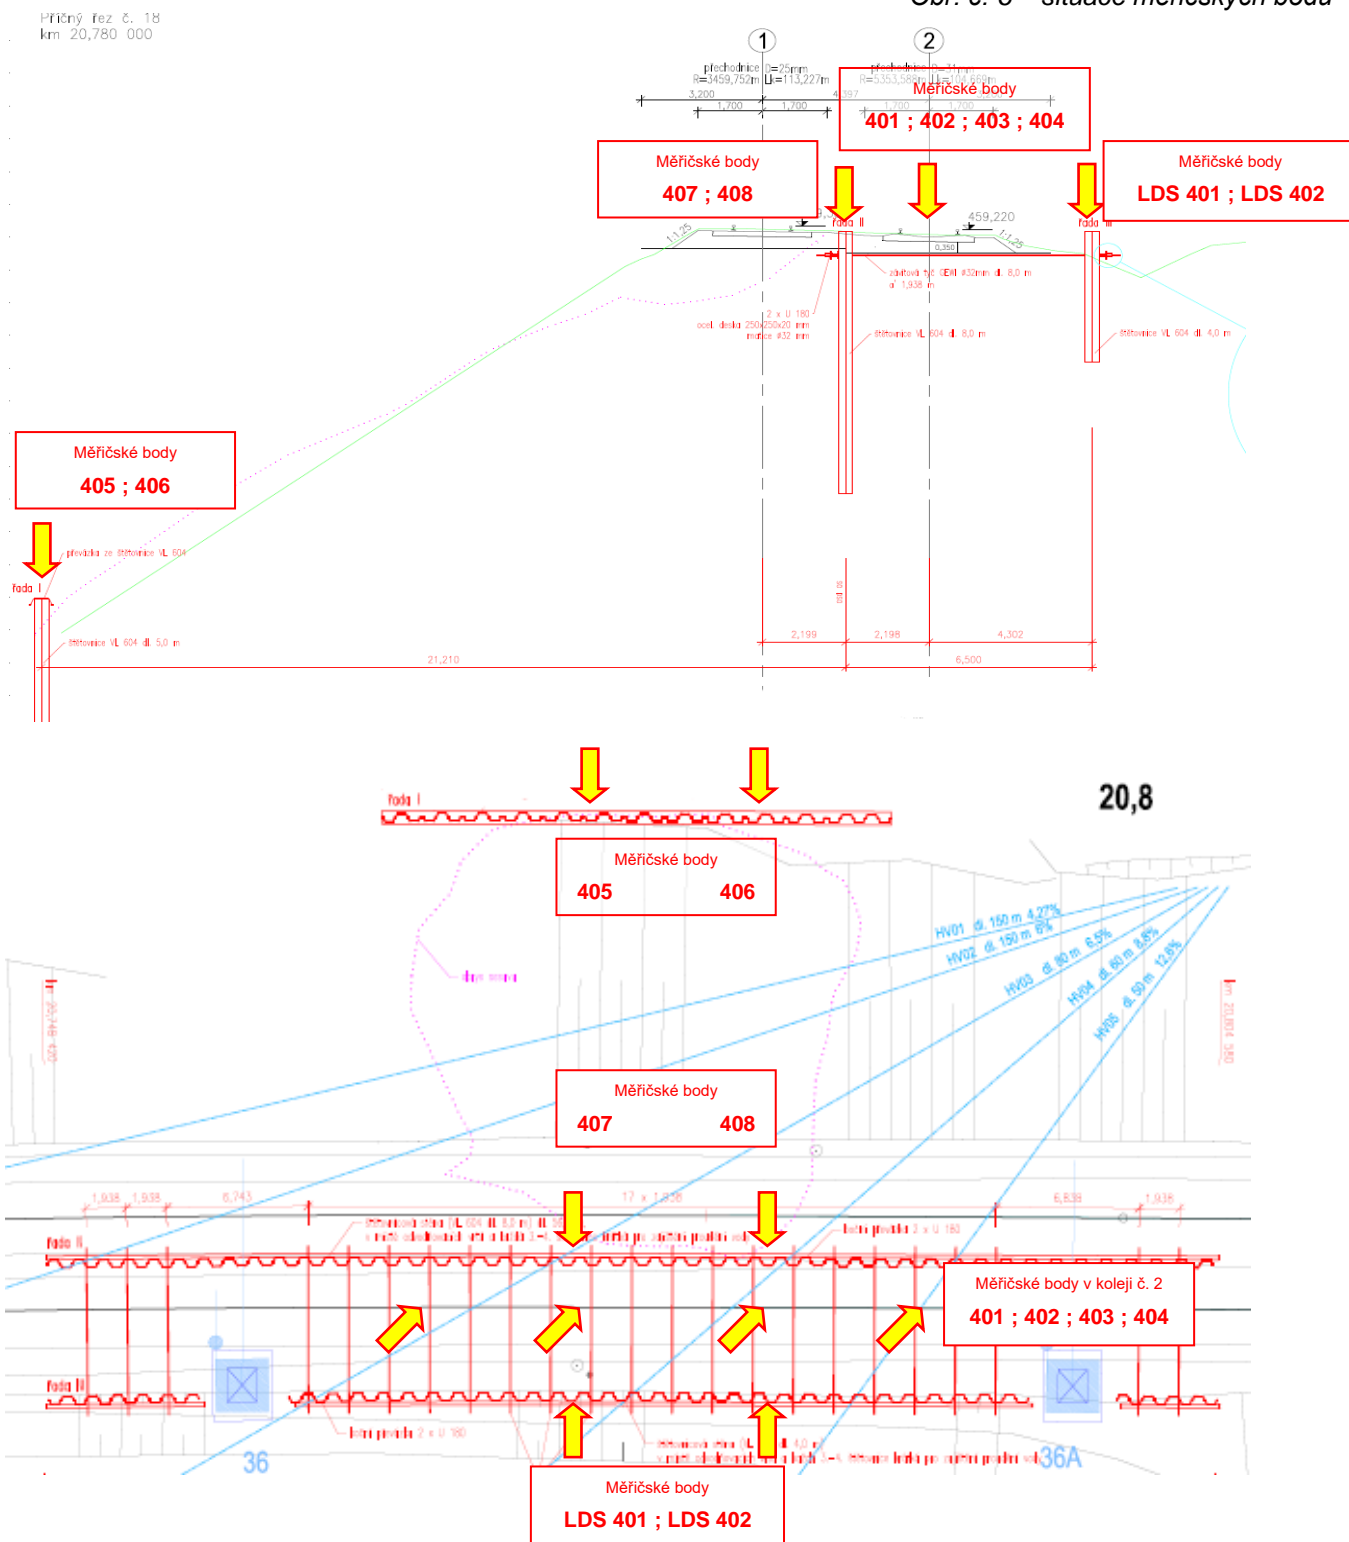
Obr. č. 6 – situace měřičských bodů

Prostorová poloha koleje č. 2 je kontinuálně měřena prostřednictvím měřičské základny s uspořádáním měřičských čidel dle situace na obr. 6.
