**Sanace nestabilního úseku Valašská Polanka –
Horní Lideč v km 20,019 – 21,248**

GEOTECHNICKÝ MONITORING

2. DÍLČÍ ZPRÁVA

Název zprávy: 2. Dílčí zpráva o geotechnickém monitoringu

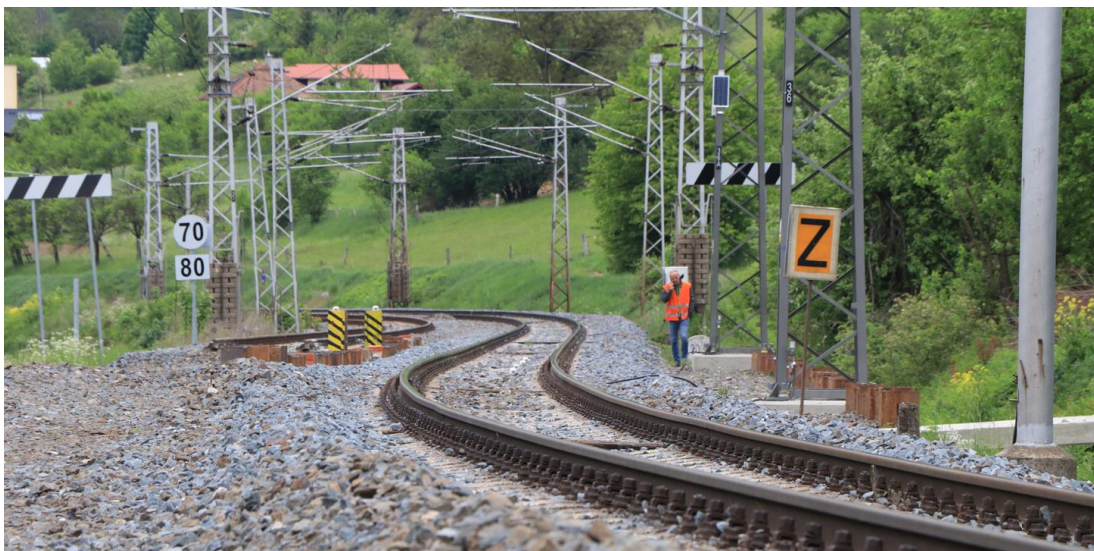
Prostorová poloha koleje č. 2 je kontinuálně měřena prostřednictvím čidel 401, 402, 403 a 404 - viz. obr. 1.

Prostorová poloha koleje č. 2 **nevykazuje** překročení stanovených mezních parametrů.

Na základě vyhodnocení GTM při kterém nejsou v žádném sledovaném parametru překročeny stanovené mezní odchylky, navrhuje zvážení možnosti zvýšení rychlosti.
